やはぎ こうだ  
矢作川水系広田川 (3.30k ~ 3.50k)

既往改修箇所【平成 17 年度施工】

西三河建設事務所

キーワード：湛水域、河床幅の変化、法勾配、かごマット、覆土

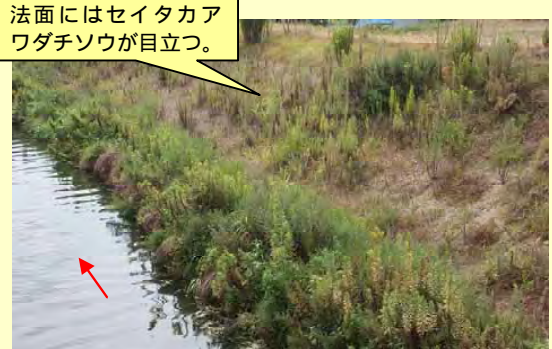
法面の植生

- ・外来種：かごマットの覆土により、法面の植生が回復しているが、セイタカアワダチソウ等の外来種が優占している（写真 ）。植生の回復のための覆土は、外来種が見られない箇所の表土を利用する等、在来種の回復を促したい。
- ・水際の構造：水際に植生が連続しているが、陸生植物が主であるため、水際の豊かな土壌が形成できると水域の抽水植物が根を活着し、より良い環境となりえる。また、付近では、平成 15 年度に重要種のメダカやスジシマドジョウ小型種東海型が確認されていることから、水際の土羽の小段の高さを下げる及び参考に示すような水際の工夫等によって、生物の生息環境の向上をはかることが望ましい。

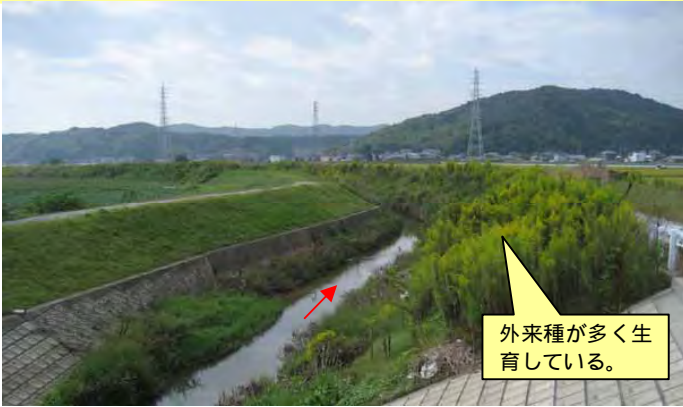
下西野橋から下流

外来種が多く生育している。

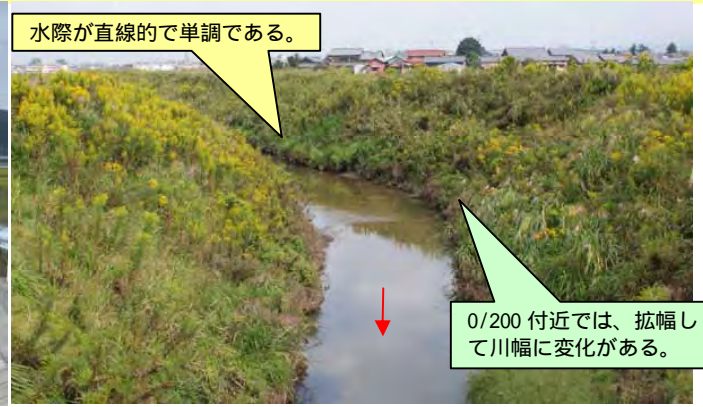
丸池橋から上流

水際が直線的で単調である。

0/200 付近では、拡幅して川幅に変化がある。

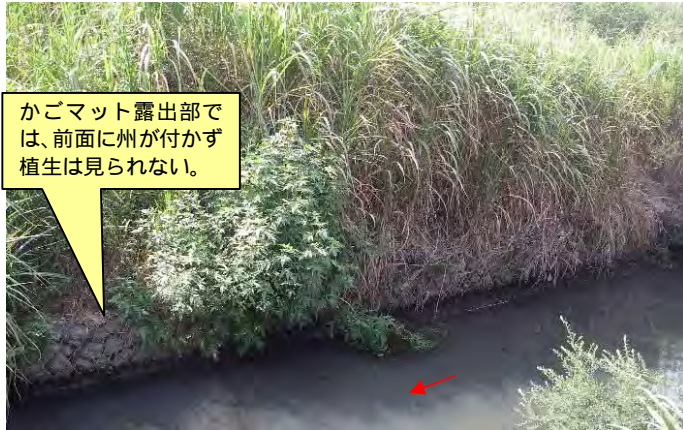
0/280 付近の水際部

かごマット露出部では、前面に州が付かず植生は見られない。

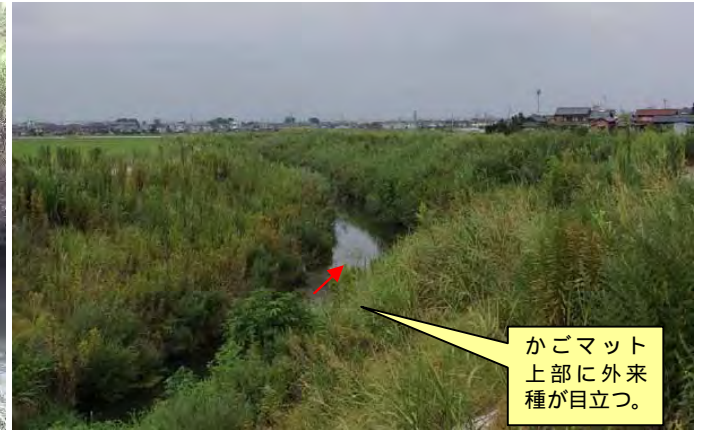
0/400k 付近から下流

かごマット上部に外来種が目立つ。

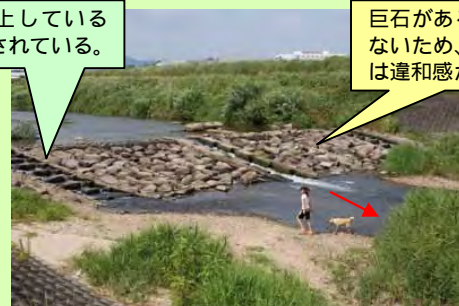
1/200 の魚道

巨石がある流れではないため、景観的には違和感がある。

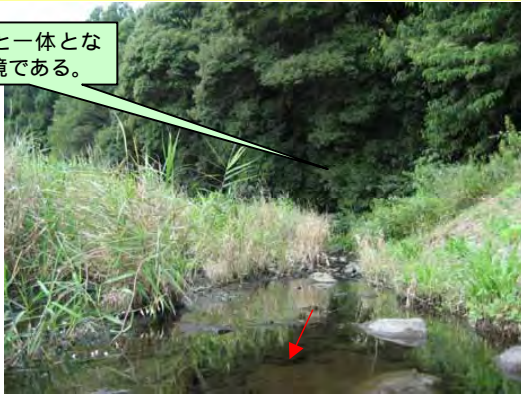
大洞橋から上流 山付部

斜面林と一体となった環境である。

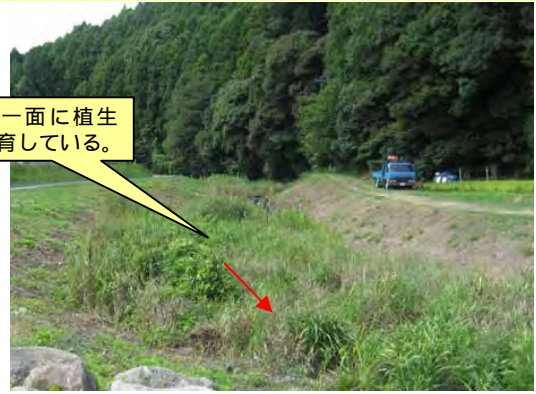
大洞橋から上流 湾曲部

河床一面に植生が生育している。

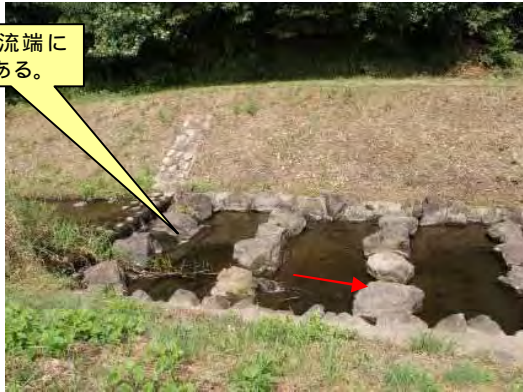
大洞橋から上流 湾曲部の落差

魚道上流端に落差がある。

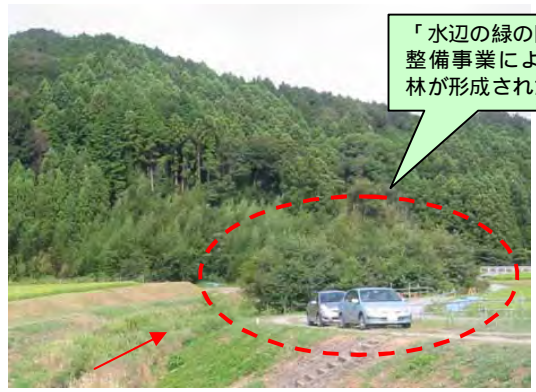
評価対象範囲から上流

「水辺の緑の回廊」整備事業により樹林が形成された。

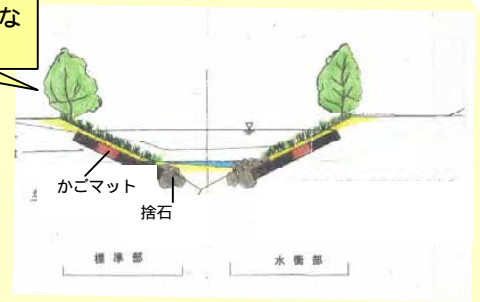
標準断面

河床幅の狭い画一的な断面となっている。

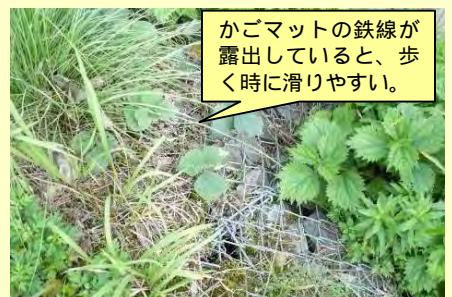
大洞橋の上流水衝部のかごマット

かごマットの鉄線が露出していると、歩く時に滑りやすい。
