1 高圧ガスの事故について

(2) 愛知県内の事故事例

愛知県内で発生した事故事例

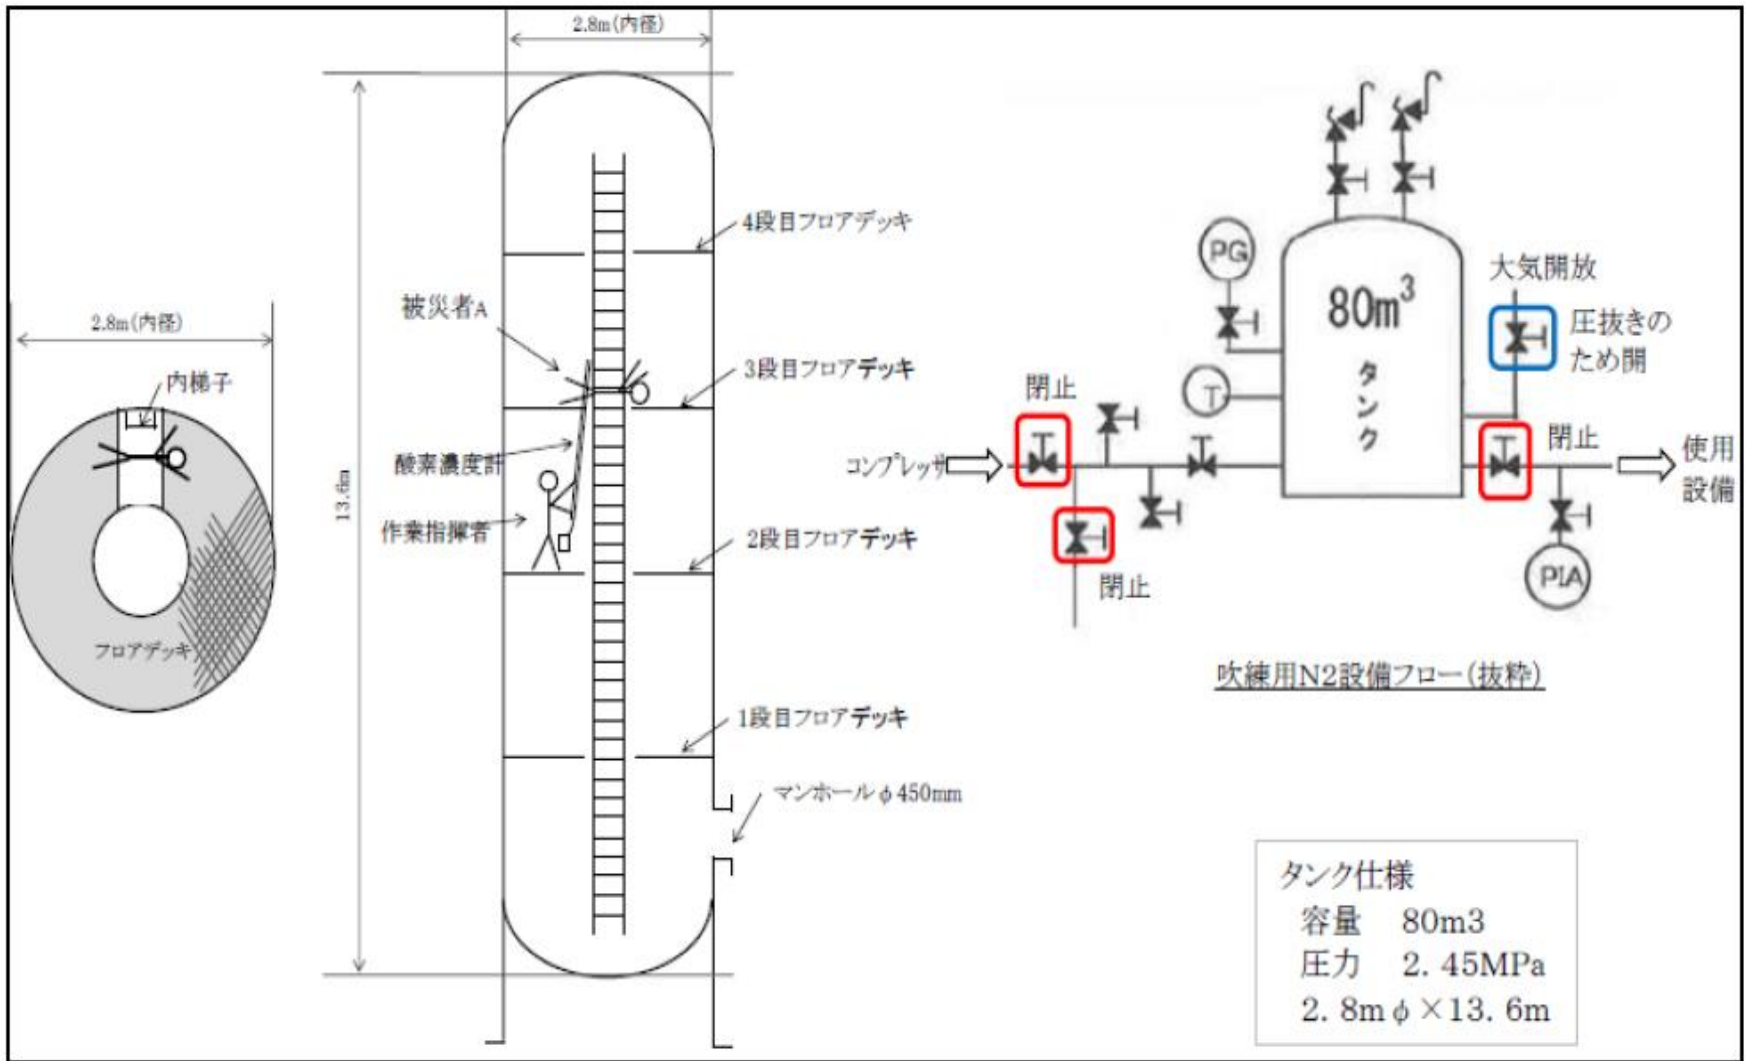
事故発生時の現場の状況

年月日	概要及び原因
1	28. 7. 5	<p>【経過】</p> <p>被災者A、工事責任者B、作業指揮者Cを含む5名で作業開始。</p> <p>窒素タンクの脱圧後、下部マンホールを開放、電動ファンをマンホール開放部に設置しタンク内部の空気置換を実施。</p> <p>→工事責任者Bがマンホール周辺の酸素濃度を測定後（20. 9%）、タンク底部から1段目の測定（20. 9%）、1段目から2段目の測定を実施。（20. 9%）。</p> <p>→作業指揮者Cが2段目から3段目の酸素濃度測定を実施（20. 8%）。被災者Aは、2段目フロアーから3段目フロアーに昇った際に突然倒れた。</p>

年月日	概要及び原因
1	28. 7. 5	<p>【主因】</p> <p>窒素タンクの開放箇所が、下部マンホール1か所のみであり、タンク頭頂部のバルブが閉止状態であったため、窒素から空気への置換が不十分であったと推定される。</p> <p>また、タンク内の酸素濃度測定と非破壊検査準備作業を並行で行っていたため、酸素濃度が確認されていない場所に立ち入ったと推定される。</p>

年月日	概要及び原因
1	28. 7. 5	<p>【副因】</p> <p>製造事業者の危害予防規程に定める「保安事項」について、検査会社への周知徹底が不十分であったため、空気置換以降の作業が製造事業者の設備管理担当者の立会の下ではなく、検査会社の単独で実施されており、検査会社の不適切な作業について製造事業者の設備管理担当者からは是正を指導することができなかつたため。</p> <p><u>当該事故は、タンクが開放状態であったため高圧ガスが存する部分の事故ではないが、高圧ガス保安法の法令違反(危害予防規程の遵守義務違反)があったため、「高圧ガスに係る事故」となる。</u></p>

年月日	概要及び原因
1	28. 7. 5	<p>【対策】</p> <p>(1)作業基準類の見直し 空気置換基準 →開放箇所のも明確化 タンク内酸素濃度測定方法基準 →測定終了後の作業開始基準のも明確化</p> <p>(2)製造事業者の設備管理部門、工事管理部門及び 検査会社への基準等の周知徹底</p>

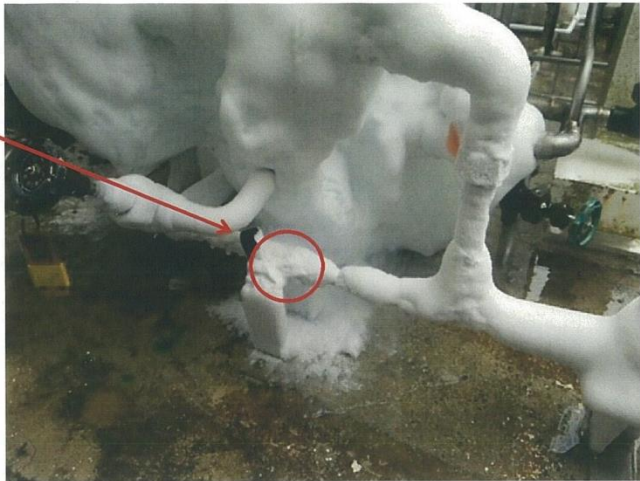
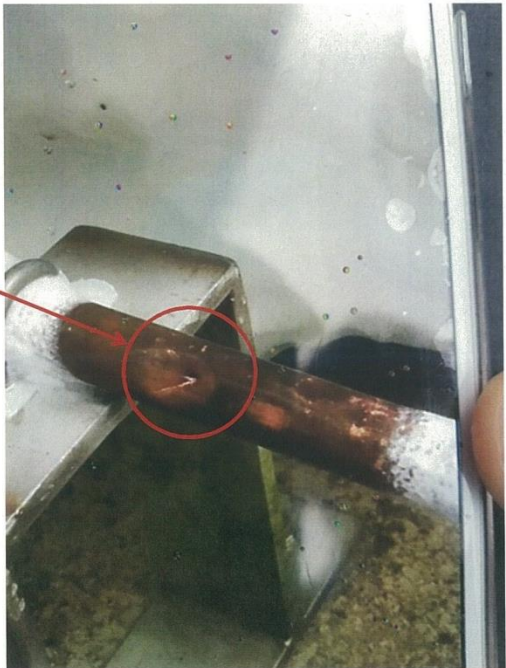
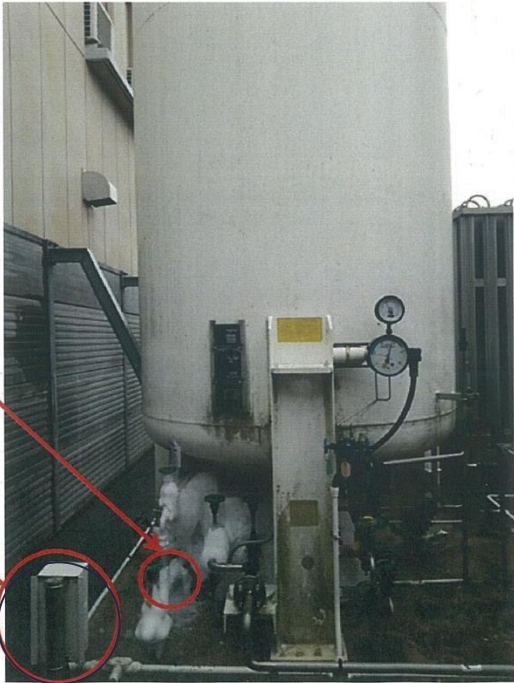
年月日	概要及び原因
2	28. 4. 12	<p>【概要】 病院の酸素供給設備(CE)に係る漏えい事故</p> <p>病院内への酸素供給設備(CE)において、液配管についた霜(氷)をハンマー等で除去していたところ、配管に2ミリ程度の亀裂が生じ酸素が漏えい。</p> <p>各病室の呼吸器に酸素を供給する設備だったため、漏えい箇所をゴムバンドで閉止し、使用を続けた。2日後に破損した配管の取替えを行い、復旧した。</p>

年月日	概要及び原因
2	28. 4. 12	<p>【原因】</p> <p>検査会社による定期自主検査において、配管の着氷部分には作業開始から水をかけて解氷を試みていたが、思うように解氷せず、また当該着氷部が硬かったため、作業員がハンマーとマイナスドライバーで砕氷を試みたところ、誤って配管を損傷した。</p>

④漏えい箇所（亀裂部分）

年月日	概要及び原因
2	28. 4. 12	<p data-bbox="531 278 1787 335">【対策】 1/2</p> <ul style="list-style-type: none"> <li data-bbox="550 342 1342 399">・ 事業所（病院）側で講じた対策 <p data-bbox="560 471 1767 649">（１）定期自主検査時には検査会社の検査工程に危険行為がないかチェックし、危険行為があった場合は是正させる。</p> <p data-bbox="560 721 1748 906">（２）定期自主検査時には監督者を立てていたが、監視が不十分だったため、監視を強化し、作業会社に検査工程を遵守させる。</p> <p data-bbox="560 978 1767 1092">（３）検査会社に顛末書を提出させ、再発防止策を徹底させる。</p>

年月日	概要及び原因
2	28. 4. 12	<p data-bbox="548 234 1798 287">【対策】 2/2</p> <ul style="list-style-type: none"> <li data-bbox="562 301 1186 354">・ 検査会社側で講じた対策 <p data-bbox="575 425 1818 605">(1) 低温ガス設備に付着する霜(氷)の除去は、水又は温湯により行うこととし、衝撃により霜を破壊する行為は行わない。</p> <p data-bbox="575 679 1798 859">(2) 霜(氷)の除去が困難な場合は、事業所側と協議のうえ、別途日程にて検査を実施する等の対策を講じる。</p> <p data-bbox="575 933 1804 1176">(3) 検査開始前に安全作業を目的として実施している危険予知活動の際に、設備への損傷防止、供給停止防止等を題材として取り上げ、作業ミスの撲滅を図る。</p> <p data-bbox="575 1250 1479 1303">(4) 従業員への保安教育を徹底する。</p>

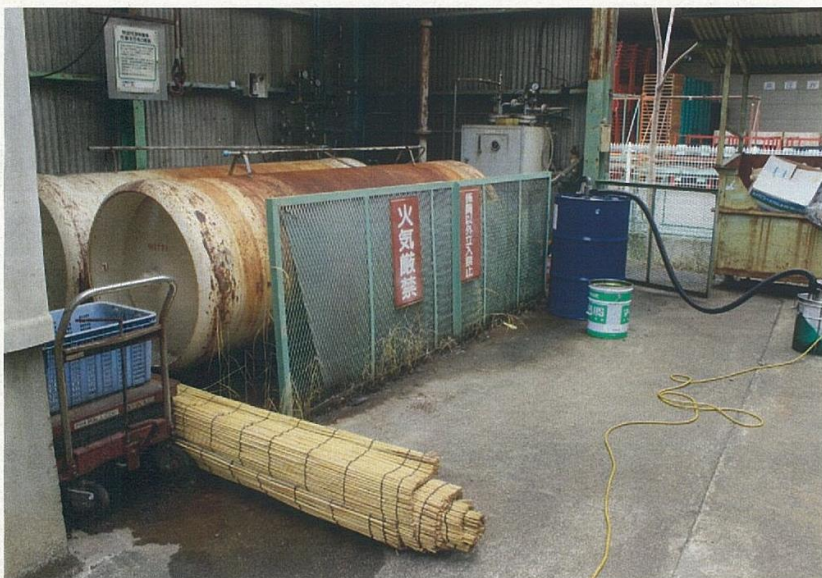
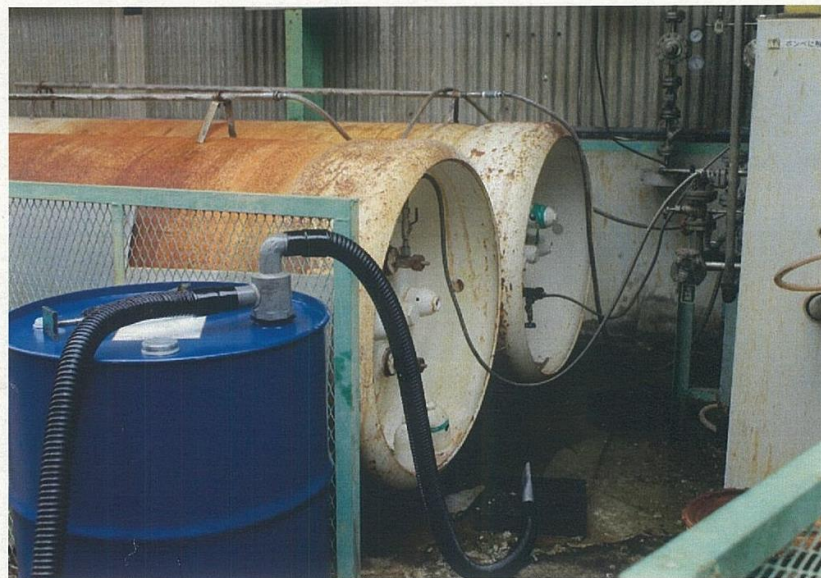
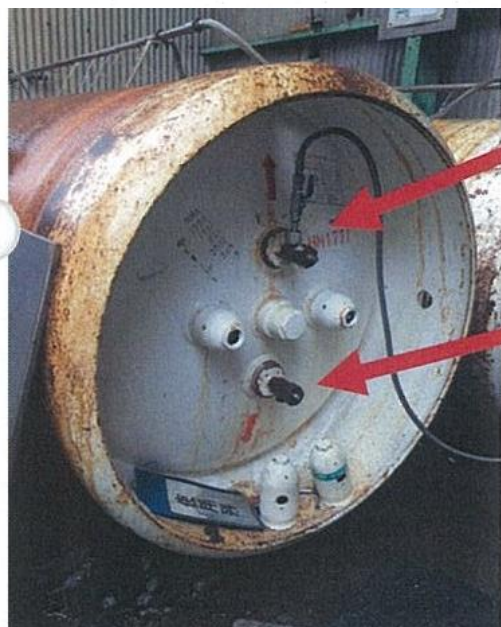
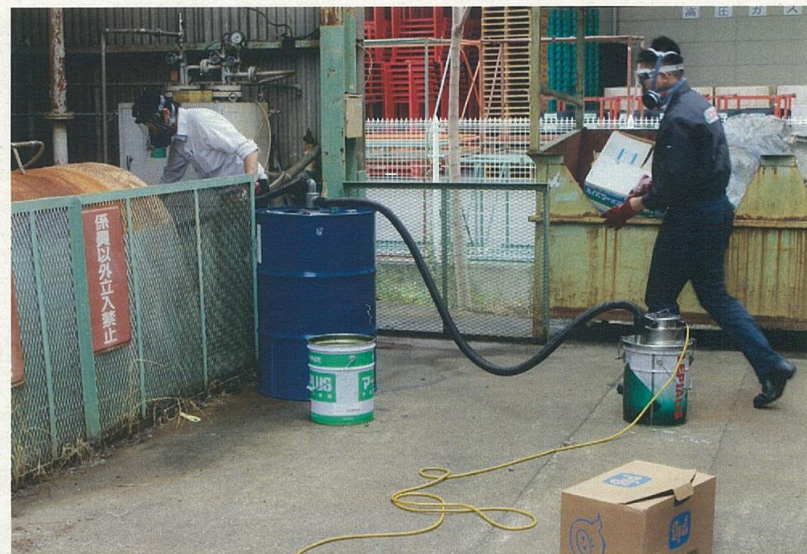
年月日	概要及び原因
4	28. 7. 8	<p>【概要】</p> <p>液化アンモニア貯蔵設備に係る漏えい事故</p> <p>作業員のバルブ誤操作により、タンク(1000リットル)より液化アンモニアが約20分間にわたり合計約100kg漏えいした。漏えい時に周囲に悪臭が広がり、近隣の工場従業員が119番通報した。</p> <p>到着した消防隊員により、タンクの閉止措置がとられた。</p> <p>漏えいしたアンモニアは販売事業者が散水により除害し、周囲に溜まったアンモニア水をポンプで回収(ドラム缶約2本分)し産業廃棄物として処理。工場敷地外の町道(未舗装)にアンモニアが流出したため、後日中和剤を使用して処理した。</p>

年月日	概要及び原因
4	28. 7. 8	<p>【原因】</p> <p>事故発生以前から、外気温の上昇によるアンモニアタンクの内圧上昇対策として、日中のアンモニアの使用については液相からガス相に切り替えていた。(ただしガス相の使用は日中のみで夜間は液相を使用していた。)液相とガス相の切り替えの際にはホースの付け替えを行っていたが、事故発生時には、液相バルブの開閉作業しか経験のなかった作業員に対し、上司が液相からガス相への切り替え作業を指示し、作業員がホースの付いていない液相側のバルブを誤って開放し漏えいが発生した。</p> <p>消費設備に設けたバルブ又はコックには、作業員が当該バルブ又はコックを適切に操作できるような措置を講ずること。</p> <p>(一般則第60条第1項第6号)</p>

年月日	概要及び原因
4	28. 7. 8	<p>【対策】</p> <p>(1)バルブ開放用のコックを接続ホースに取り付け、接続されていない側のバルブは開放できないようにする。</p> <p>(2)漏えい発生時のアンモニア流出防止のため、タンクの周囲にコンクリートの塞き止め設備を設置する。</p> <p>(3)漏えい時における措置手順を明確にし、従業員への教育を徹底する。</p>

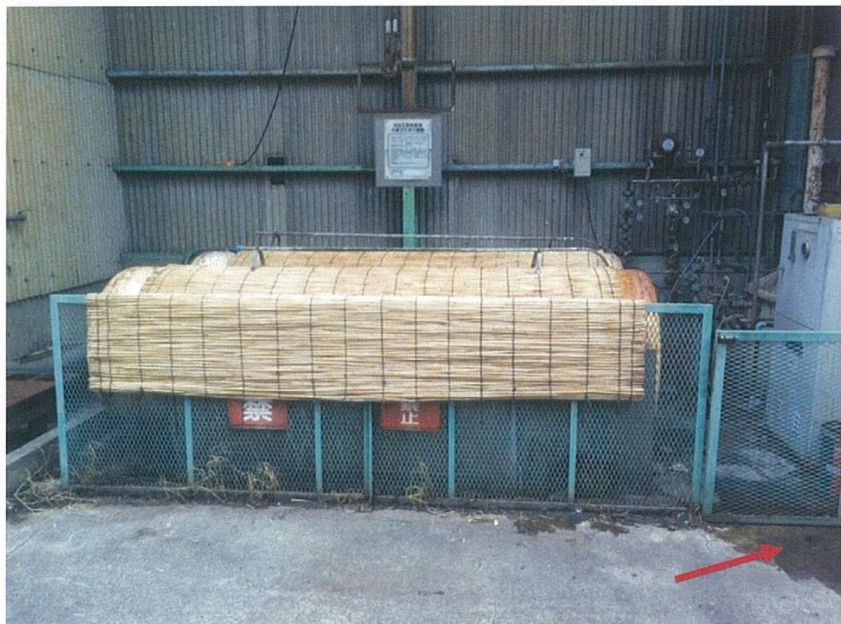
変更前

散水の水が一部漏れ出している

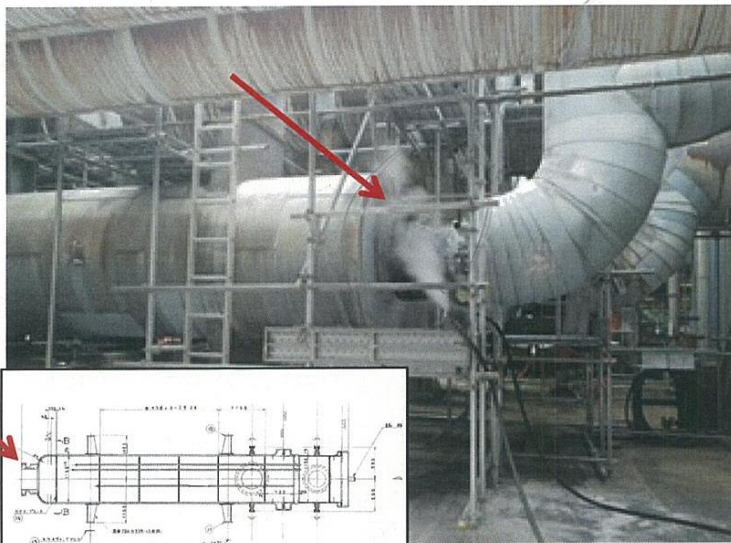
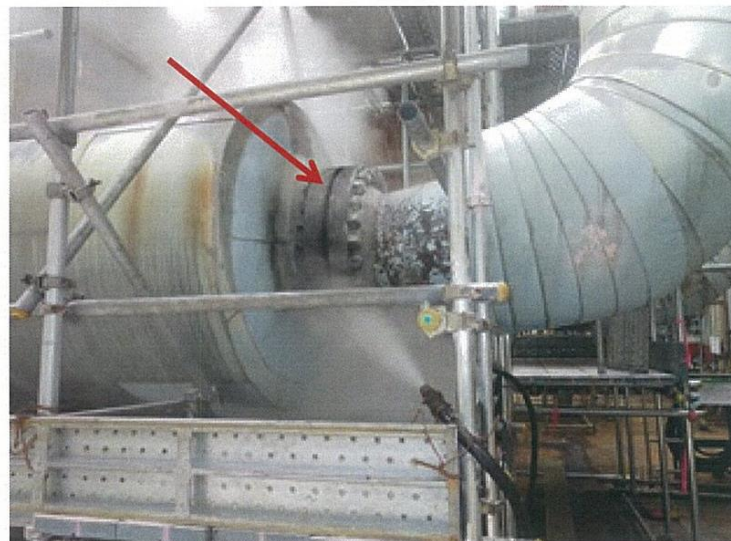
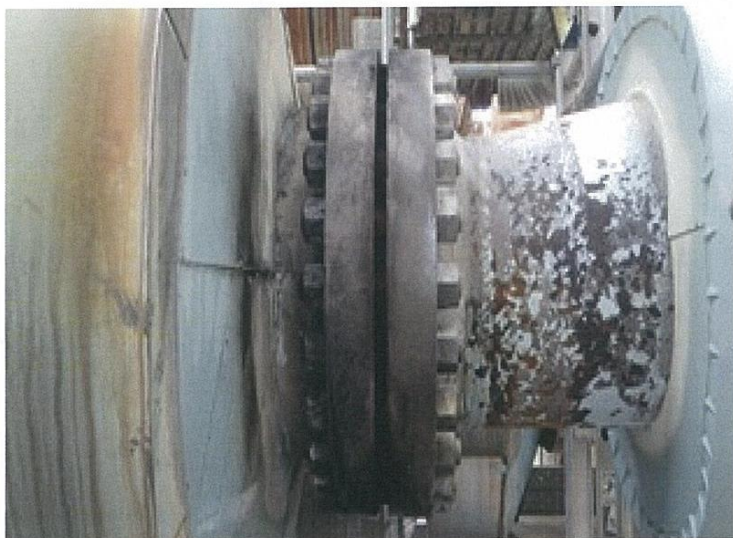
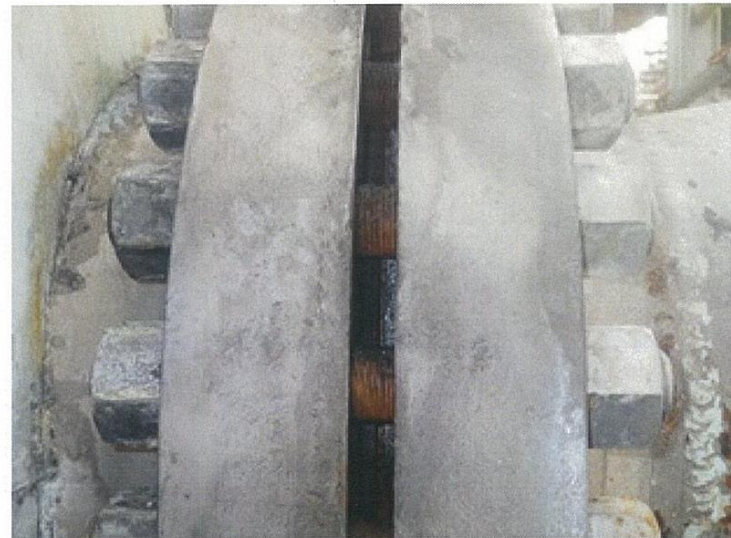
← : 発災部

年月日	概要及び原因
5	28. 8. 1	<p>【概要】 熱交換器に係る火災事故</p> <p>接触改質装置における熱交換器からの火災事故。発災機器はシェル&チューブ型の熱交換器で原料(重質ナフサ+水素、チューブ側、低温)と生成油(改質油+水素、シェル側、高温)の熱交換を行うもの。関連機器が緊急停止したことにより、当該装置も緊急停止となり、その直後、フランジ部分から生成油等が漏えいし発火したもの。発見後、消火器により消火及びスチーム吹きつけにより発災部位の拡散防止を実施。鎮火後、系内に窒素を導入、漏洩箇所のフランジ増し締め実施。</p>

年月日	概要及び原因
5	28. 8. 1	<p>【原因】</p> <p>事故後の調査で、生成油の漏えい・発火箇所のリングガスケットにキズがあることがわかった。また、緊急停止時に熱交換器出口圧力調整弁がほぼ全閉となり、熱交換器内の圧力が上昇したことが引き金となり、生成油の漏えい・発火に繋がった。</p> <p>当該設備はその使用材料のために、常温における常用圧力での気密試験ができないため、今回のシャットダウン後の検査においても、実ガスによる運転圧力での気密試験を代替として行っている。仮に、常用の圧力における気密試験ができる設備であれば、試験時にガスケットの異常は発見できた可能性がある。</p>

年月日	概要及び原因
5	28. 8. 1	<p>【対策】</p> <p>(1) 熱交換器出口圧力調整弁が閉止して圧力の上昇が生じないように、設備の緊急停止時には当該圧力調整弁が開くよう対応。</p> <p>(2) 当該事故で発見されたリングガスケットの傷を参考に、他の設備でのフランジ開放時のリングガスケットの点検を強化する。</p> <p>(3) 当該熱交換器以外の高圧ガス設備について、緊急停止時に圧力が上昇したかを確認し、必要な対策を取る。</p>

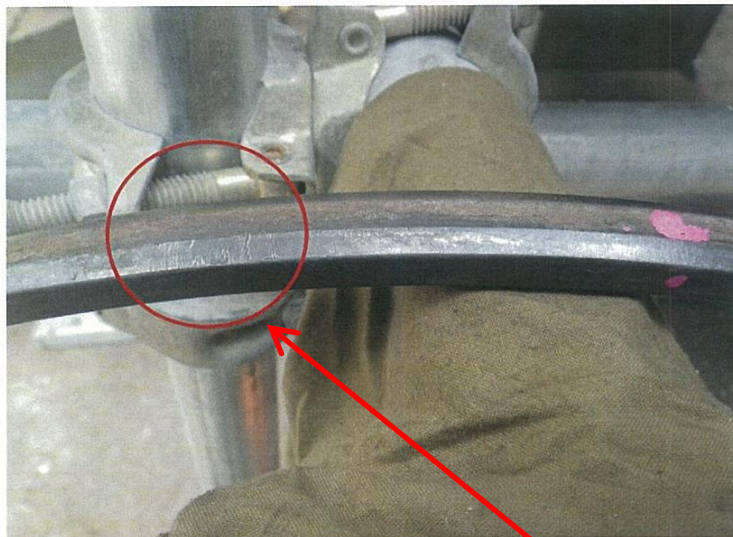
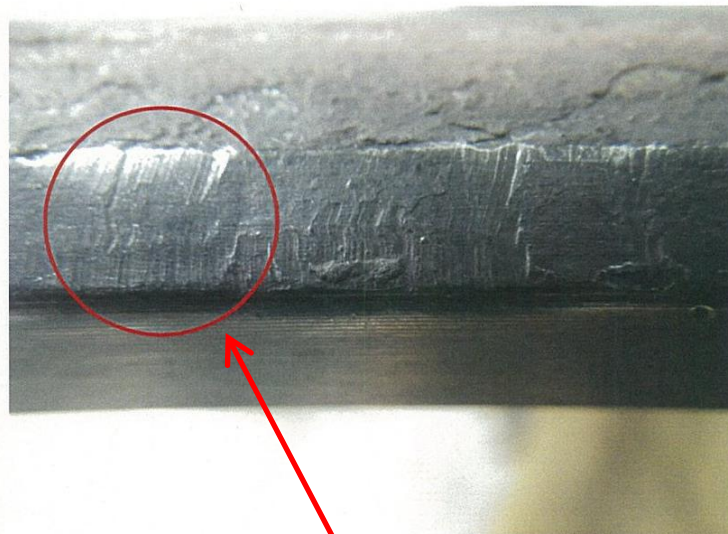
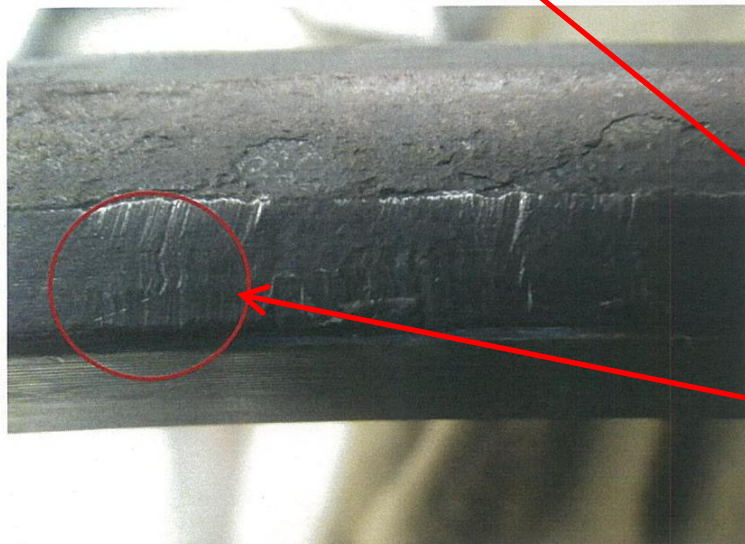
リングガスケットの状態

フランジサイズ:20インチ
フランジ材質:SFVAF22B
リングガスケット材質:SFVAF5B
リングガスケット補修履歴:装置の完成年月(昭和48年)から補修および取替の履歴なし

リングガスケットのキズ

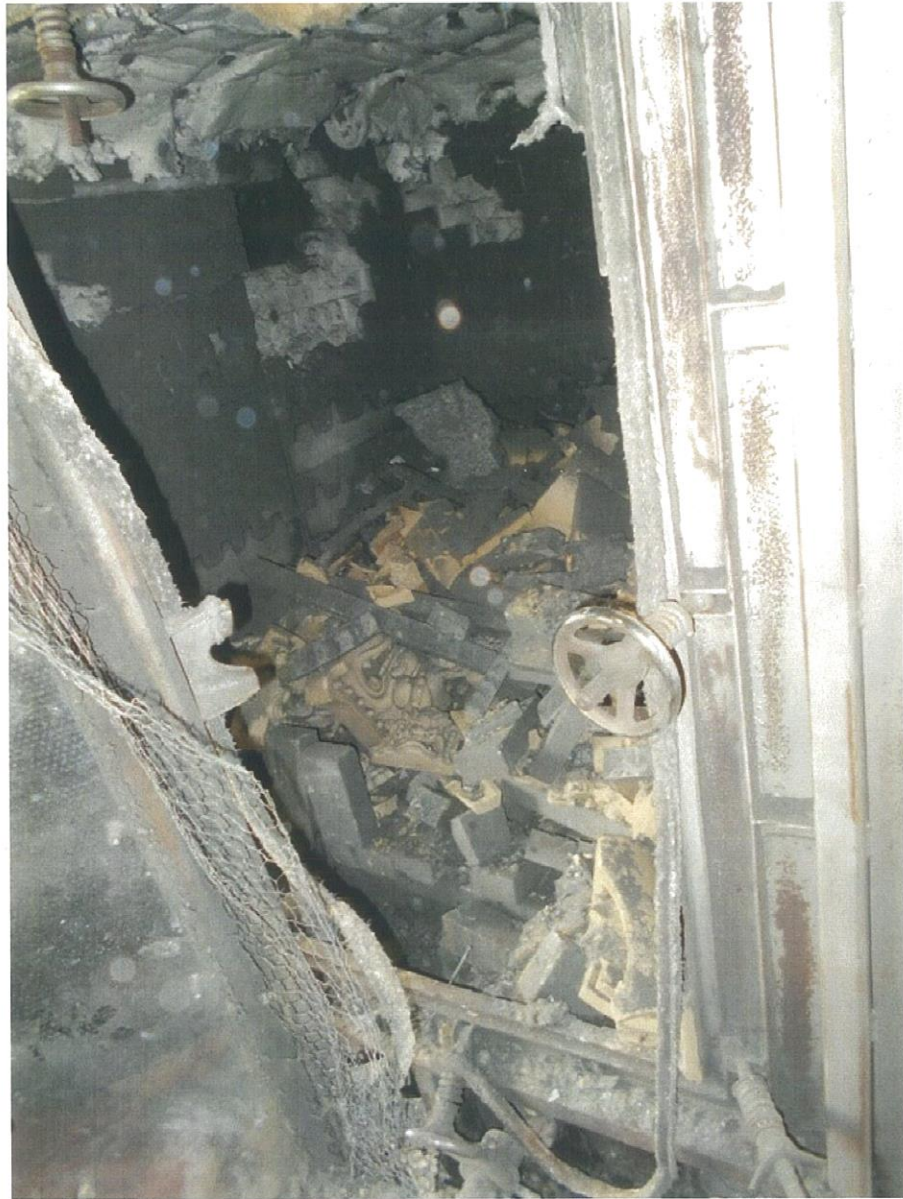
焼成窯の内部

年月日	概要及び原因
6	28. 9. 13	<p>【概要】</p> <p>LPガスの爆発事故</p> <p>瓦工場の焼成窯のガスバーナーに作業員が点火しようとしたところ不着火であった。ガスバーナーのコックを開いた状態で再点火したところ、LPガスに引火して爆発した。当該工場の窓ガラスと焼成窯が破損した。</p>

年月日	概要及び原因
6	28. 9. 13	<p>【原因】</p> <p>最初の点火を試みて不着火となった際に、LPガスのコックを閉め忘れ、コックが開いたまま数十秒間経過していたため、焼成窯の内部にLPガスが滞留した状態で再点火したところ爆発に至った。</p> <p>【対策】</p> <p>販売事業者がLPガス容器の元弁を閉止し、当面のLPガスの使用禁止を瓦工場側に通知。</p> <p>販売事業者は高圧ガス保安法第20条の5並びに液石則第39条及び第40条に基づき、周知を実施していたが、事故発生後に再度周知を実施した。</p>

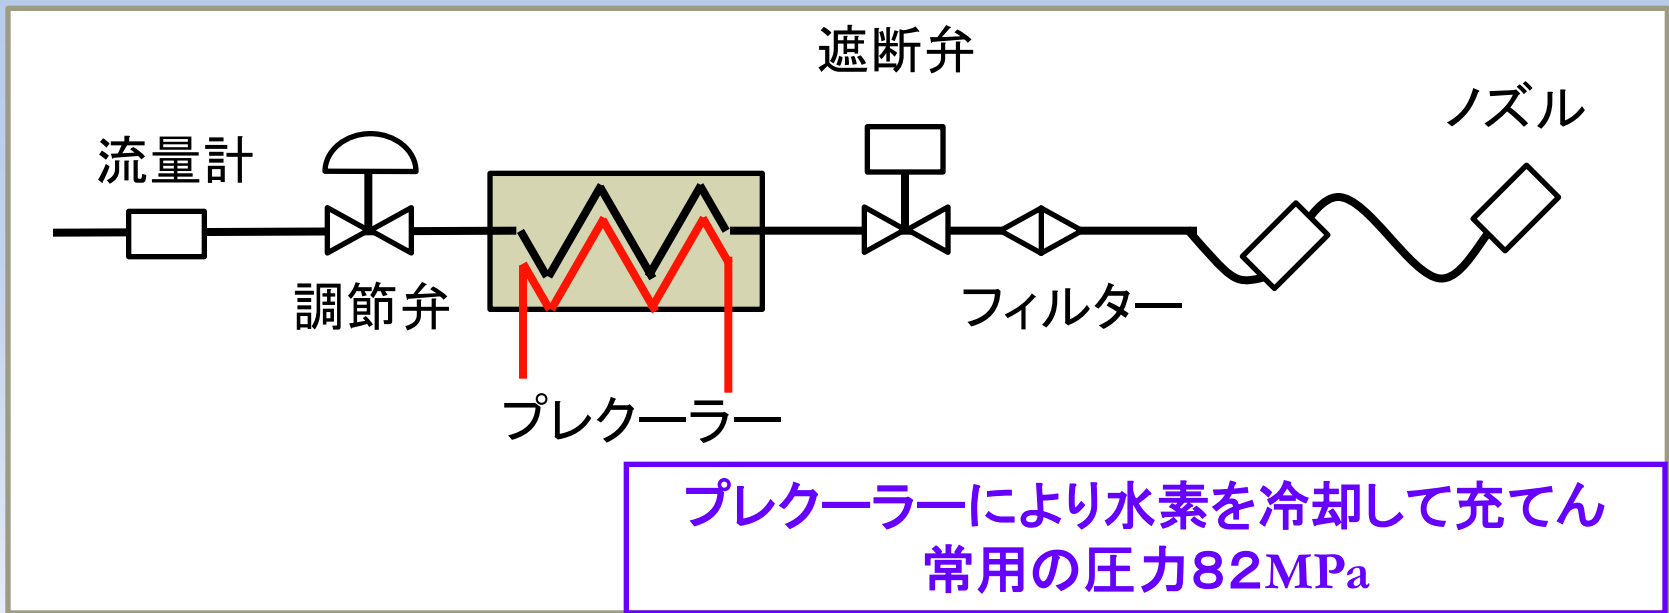
12件のうち9件は、プレクーラー以降からの漏えいで、原因として締結部の緩みが最も多く報告されているが、使用条件が厳しい(−40℃、80MPa)ために、少しの緩みでも漏えいに繋がるという取扱いの難しさが現れている。

- ・圧縮水素スタンド設備の締結部では、振動、リング及びパッキンの初期応力緩和に加え、圧力変動、温度変動など厳しい運転条件による締結力低下が想定されることから、それらを考慮して初期締結力を設定し、また運転中の締結力の確認が必要となる。
- ・特に温度が低くなるプレクーラーとその周辺設備の締結部については、リング及びパッキンの劣化や締結力の低下による漏えい事故が発生していることから、漏えい防止のためには点検及びメンテナンスの頻度を高めることが重要である。
