スギ精英樹の耐病虫害性に関する研究

1997年度～1999年度（県単）

小林元男 竹内英男* 熊川忠芳

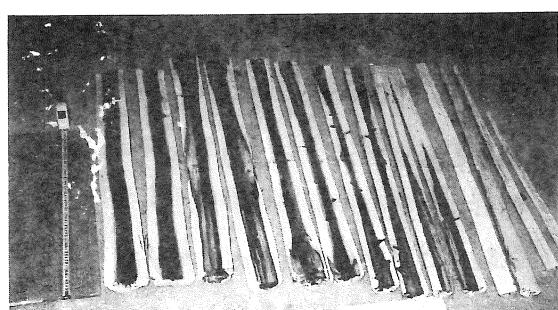
写真-1 被害木の症状

試験林におけるスギ精英樹クローンの病虫害の被害発生は、形成層が枯損枝から紡錘状に壊死し、ひどい場合は先枯れや枯損、り病部の巻き込みができず溝腐れ状の症状(写真-1)がみられたが、そのほかの病虫害の被害は認められなかった。この被害は、佐藤ほか(3)の報告から、スギの材質を劣化させるスギ暗色枝枯病と推察された。スギ暗色枝枯病はMacrophoma sugiが引き起

こす材質を劣化させる病害で、時に枯死させる(1)。各クローンのスギ暗色枝枯病の被害状況を表-2に示す。被害は北設楽3号が100%と全ての調査木にみられ、しかも枯損木や先枯れがみられ、り病部の巻き込みもみられず、溝腐れ状を呈

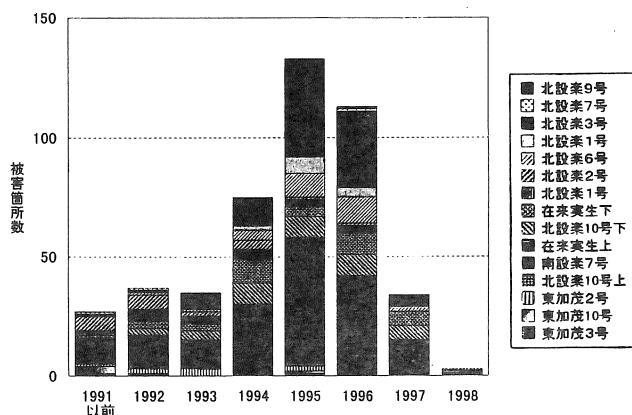
図-5 試験林の年度別被害発生の状況

は図-5のとおりである。30%以上の被害があつたクローンのうち林道端の北設楽1、2号を除いたクローンで1994-1996年の3カ年に集中して発生し、この時期に著しく衰弱し、病害が引き起こされたと推察された。また北設楽1、2号は1994年以前から発生がみられ、1994-1996年に特に被害が多くなったことはなかった。これは、この両クローンが林道端でしかも凸状地に造林されていたため、林道を吹き抜ける局地性の風と乾燥による影響を相当受けたためと推察された。

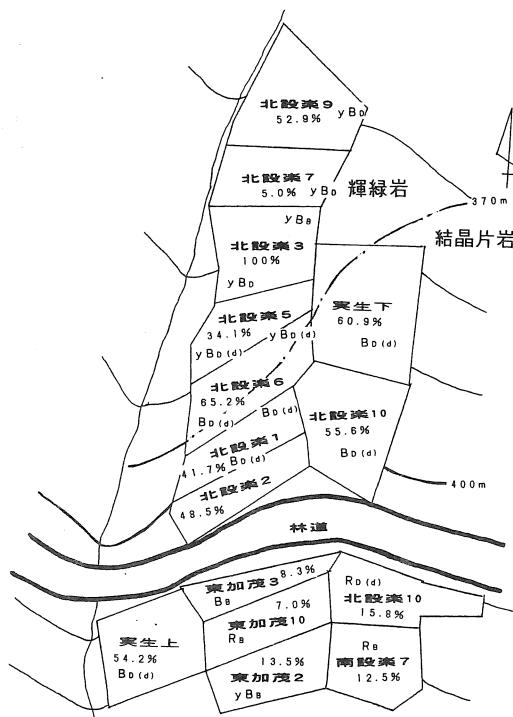
図-6 被害率と立地条件

スギ暗色枝枯病は、原因としてこの病気を引き起こす病原菌が台風などの強風等による傷害部からの侵入や極度の乾燥による樹勢衰弱による枝の枯損部からの侵入がいわれている。この病原に侵されると枯れ枝付近が紡錘状に壊死し、ひどい時には溝腐れ状になつたりして、生長を阻害するだけでなく、材質劣化をきたす。深刻な被害の時には枯損したり、先枯れを起こす。このようにひどい症状にならない場合でも黒心になるといわれている(4)。各クローンの植栽の被害率と立地条件を図-6に示す。林道を境にして斜面上部と斜面下部では一部のクローンを除いて斜面下部の被害が高くなっている。台風などの強風等が原因であれば、被害は風あたりが強い斜面下部よりも斜面

ムラサキなどが優占する乾性土壌からやや乾性適潤性である(5)。このため、この調査地は、本来ならばヒノキの植栽適地になる。またこの調査地は図-6のとおりに、北設楽6号の植栽地で斜面上部が結晶片岩、斜面下部が輝緑岩にわかれている。また、土壌も、林道より上部の緩斜面には赤色土が出現し、輝緑岩域には黄色系褐色森林土が分布している。被害を土壌別にみると、赤色土に植栽されたクローンは被害が少なく、森林褐色土と黄色系森林褐色土に植栽されたクローンは北設楽7号を除いて高い被害率となっている。図-8は土壌層の厚さと被害率の関係を示したものであ

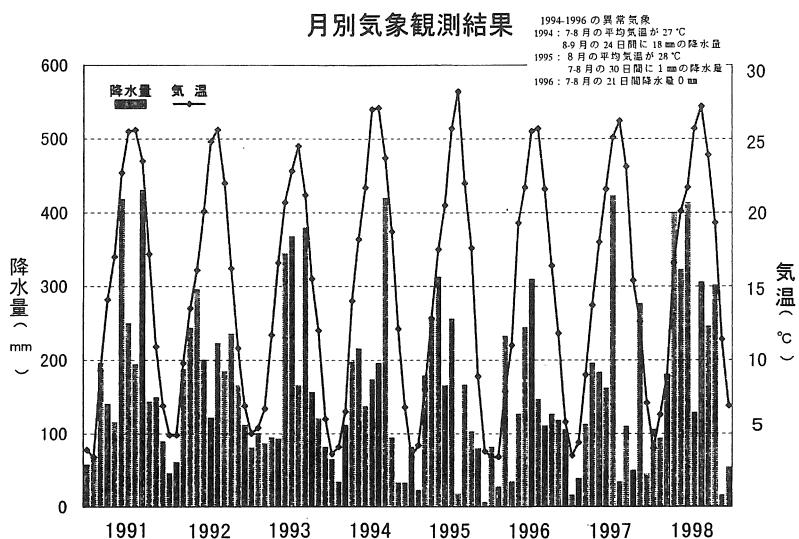
図-7 鳳来町長篠のアメダスの1991-1998年の月別降水量と平均気温

上部に多く発生するのがふつうであるが、試験林の被害の発生は逆の結果となっている。鳳来町長篠のアメダスの1991-1998年の月別降水量と平均気温、異常気象現象を図-7に示す。この時期にはあまり大きな台風の襲来がないので、台風などの強風等が原因とは考えられない。一方、発病が

多発した1994~1996年の夏期は、過去に例のないほどの異常少雨と異常高温であったので、極度の乾燥による樹勢衰弱が原因と推察される。しかし、通常、斜面下部よりも斜面上部のほうが乾燥しやすいので、斜面上部で多く発生するわけであるが、逆の結果となっている。各クローンの土壤の断面形態と植生を別表-1、別表-2に示す。

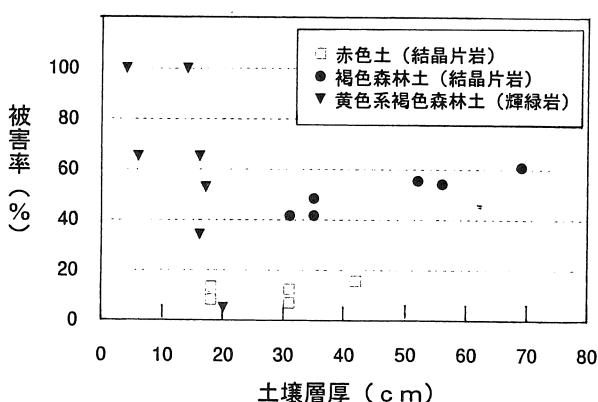
図-8 土壌層の厚さと調査クローンの被害率

るが、土壌層が厚い所に植栽されたクローンは被害が低い傾向が見られた。また、試験林の緩斜面に出現する赤色土は土壌層が厚く、重埴土であることと、基岩の結晶片岩がクサレ状態になっているため、土壌中の水分がかなり一定に保たれる。一方、塩基性岩由來の黄色系褐色森林土は、土壌層が未発達で、埴土であるが、乾湿の差が激しい立地に出現する堅果状構造が顕著である特徴をしており、基岩の輝緑岩は風化しにくい特徴を有し、土壌中の水分があまり一定に保たれない(5)。このため、1994~1996年の夏期は、過去に例のないほどの異常少雨と異常高温により、土壌中の水分が低下し、これがスギにストレスを及ぼしたため、樹勢が衰弱して発病したと考えられる。

とが推察された。生長だけでなく、材質が問われる最近の傾向から、黒心の原因のひとつであるスギ暗色枝枯病を回避する必要があるので、生長に影響のできる重度被害だけでなく、軽微な被害を回避することが必須となるため、造林する時には立地条件に合わせて樹種を決めることが重要である。

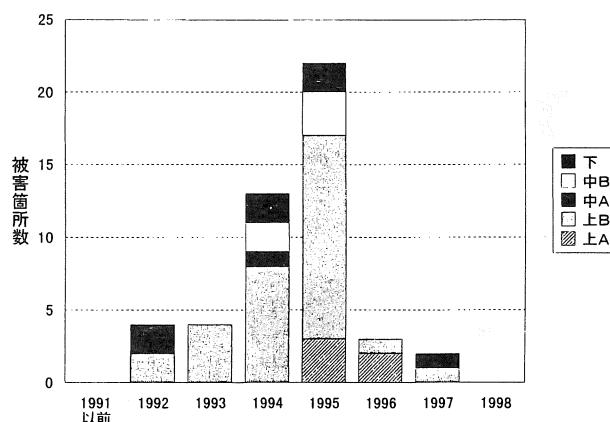
図-9 愛郷の年度別被害発生の状況

北設楽2号のスギ暗色枝枯病の被害状況を表-2に示す。また、当地の土壤の断面形態と植生を別表-1、別表-3に示す。愛郷では被害が斜面上部の上B区で82.4%と高い被害率であったが、上A、中B、下区は20-30%、中A区は10%以下と低い被害率であった。また、重度被害は殆どみられなかった。発病年別の推移は図-9のとおりで、発病は1994-1995年の2カ年に集中して発生した。このことは試験林と同様に、夏期の異常乾燥と異常高温によるスギの衰弱が発病原因と推察された。当地はコアジサイやアラカシが優占する植生からも、斜面中部、上部はスギ適地とはいがたく、土壤もyB D(d)であったが、上B区以外

では被害はあまりみられなかった。これは上B区が崩壊跡地で、土壤層が薄く、しかもAB層より深い層は礫土で乾燥しやすい条件になっていたことが高い被害率となったと推察された。

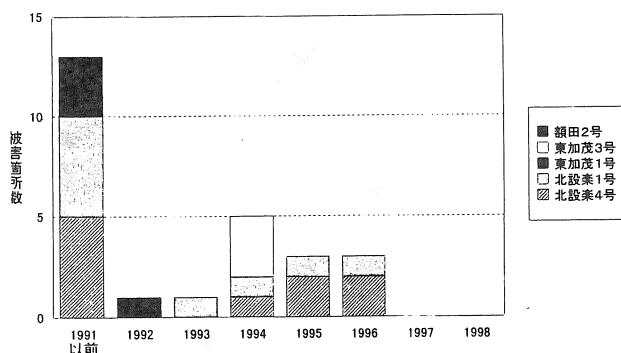
図-10 怒田沢の年度別被害発生の状況

1994-1996年に比較的発病しているが、特に多いわけではなく、むしろ1991年以前に多く発生していることから、1994-1996年の夏期の異常乾燥と異常高温の影響はそれほど受けなかつたと推定される。これは、当地が標高600mと高所にあるため、高温の影響が少なかつたこと。また、土壌も砂質壤土と乾燥しやすいが、土壌層が厚いため、土壌中の水分の低下が避けられたと推察された。なお、北設楽4号と北設楽1号の被害率が高かつたのは、斜面上部の凸状地がコアジサイが出現し、また露岩しており、局部的に土壌層が薄く、やや乾燥しやすいB_D(d)の土壌型のため、被害が高くなつたと思われる。
