さかい あいづまめ  
**境川水系逢妻女川 (4.60k ~ 4.90k)**

既往改修箇所【平成7~11年度施工】

豊田市堤本町地内

豊田加茂建設事務所

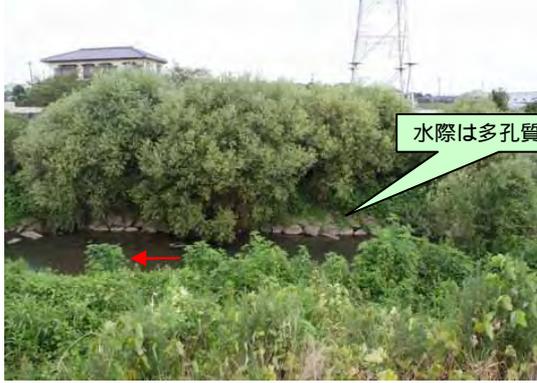
水際の状況

水際部の現状：柳枝工を行ったため、ヤナギが豊かに生育し、水際を覆い、陰を与えている。多孔質な構造ではあるが、直線的でやや単調な水際である。

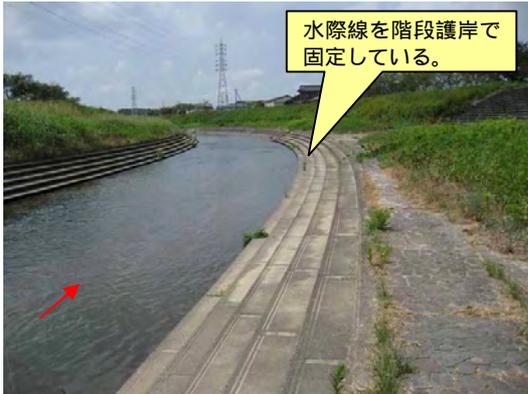
川端橋から下流

- ・横断形状が画一的であり、河床幅を狭め、水際を固定しているため、川の自然な営みによる瀬・淵、砂州の形成が進まず、やや単調な河道となっている（写真）。用地を取得し、川幅を広げることを優先的に考える、改修残地を活用する等により河床幅や川幅に変化を与え、水際を固定しない等の工夫ができると良かった。

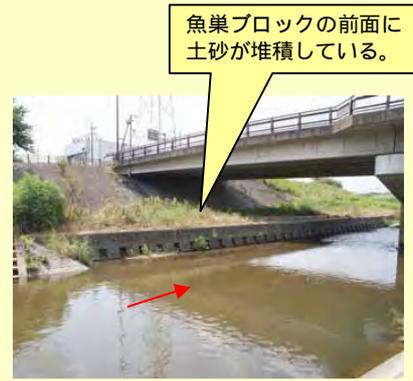
魚巣ブロック

- ・柳枝工を行ったためヤナギが良く生育しており、緑豊かな景観となっている。石材により水際に空隙が形成され、植生カバーによる緑陰や餌となる落下昆虫の供給等、水生生物にとって良好な生息環境を形成している。
- ・魚類の生息に配慮して低水護岸の一部に魚巣ブロックを用いたが、水裏部のため、魚巣ブロックの前面に砂州が堆積し、あまり機能していないものと思われる（写真）。自然石を置く等、自然な材料で魚類の生息空間を創出できると良かった。
- ・所々に階段を設置しているが、堤防法面や高水敷に植生が生育し、利用しづらい（写真）。柳枝工施工後の状況や維持管理の可否を想定し、階段周辺は異なる護岸形式にできると良かった。

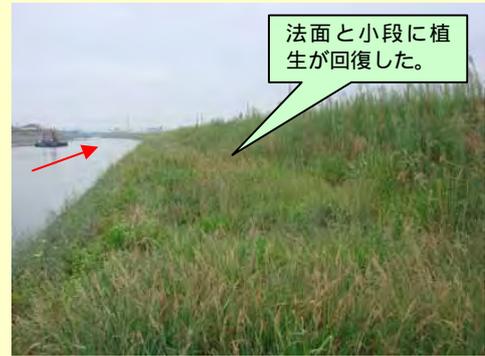
施工2年後の法面

- ・法面はブロックマットで施工しているため、張りブロックよりは植生の回復が見られるが、回復がやや遅い（写真）。覆土して早期の回復をはかっても良かった。ただし、外来種が目立つため、覆土に在来植生の生育状況が良い土を利用する等、配慮する必要がある。
- ・水際部は河床までブロックマットを用いたために土砂の堆積が見られず、植生が回復していない（写真）。水際は護岸前面を覆土するか、寄せ土を行う等の工夫が必要であった。

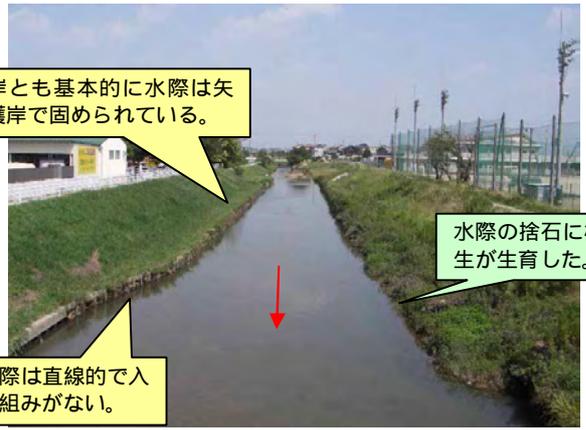
法響橋から上流

兩岸とも基本的に水際は矢板護岸で固められている。

水際は直線的で入り組みがない。

水際の捨石に植生が生育した。

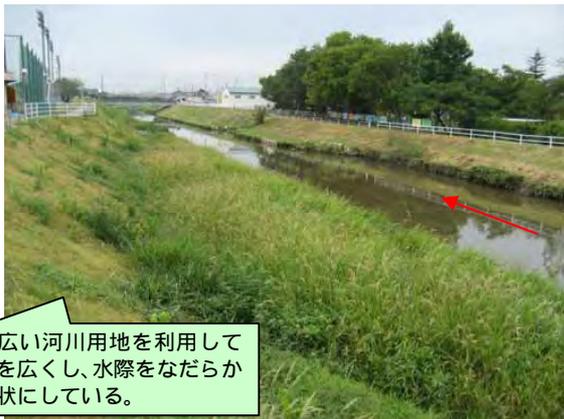
評価対象範囲の上流端付近

元々広い河川用地を利用して川幅を広くし、水際をなだらかな形状にしている。

小断や法面に植生が見られるが、外来種が多い。

堤防周辺（高取幼稚園）に樹木がある。

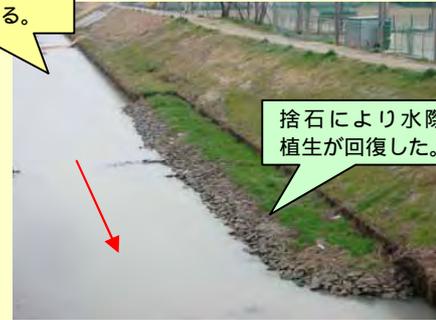
法響橋から上流

単調な河道である。

捨石により水際に植生が回復した。

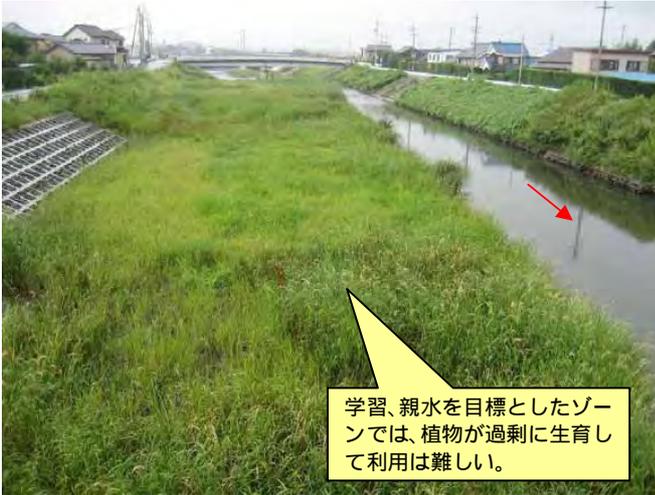
剣橋から上流

学習、親水を目指したゾーンでは、植物が過剰に生育して利用は難しい。

- ・「親水ゾーン」「学習ゾーン」は、植物が過剰に生育しており利用できない状況になっている(写真)。親水・学習の場として利用するのなら、地域と一体となった維持管理方法を検討する必要がある。
- ・利用については、水際に近付けるスペースを設ける等の構造上の工夫があれば良かった。
- ・低水路内の植物の生育や砂州の発達は、自然環境・景観の面から評価できるが、今後の発達状況を見ながら、必要に応じて維持管理を行うことが望ましい(写真)。

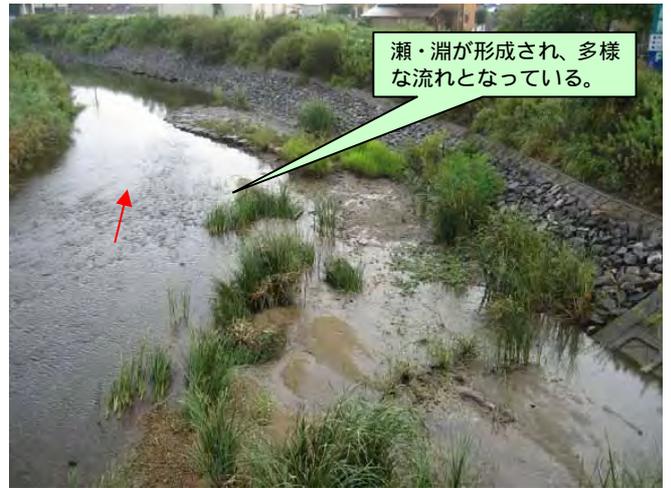
剣橋から下流

瀬・淵が形成され、多様な流れとなっている。

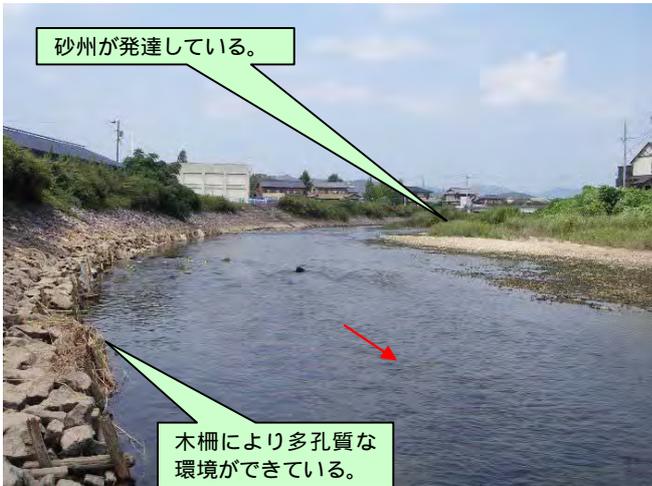
1/300 付近右岸から上流

砂州が発達している。

木柵により多孔質な環境ができています。

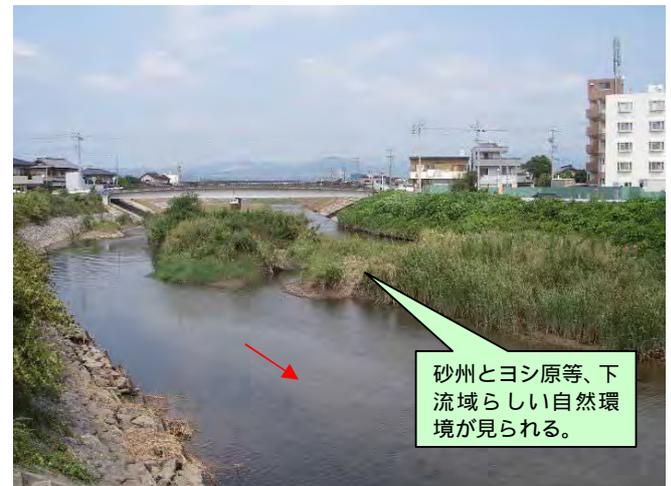
1/420 付近右岸から上流

砂州とヨシ原等、下流域らしい自然環境が見られる。

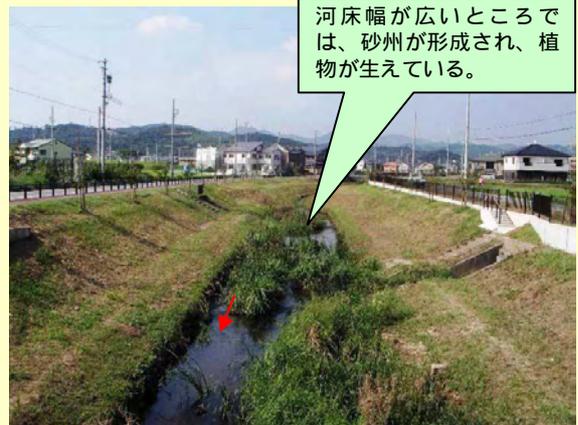
A-A断面の区間

- ・ A-A断面のようにある程度河床幅が確保されていると、杭柵により水際が固められていても、その前面に砂州が形成され、植物が生育して施設を隠すことができる（写真）。
- ・ 一方、B-B断面のように河床幅が狭いと、水際を固める結果となり、砂州は形成されず、水際の直線化の一因となっている（写真）。
- ・ ただし、A-A断面も、水深・流速がある程度確保されないと、河床に植物が過剰に生育し、水面が見えなくなることがある（写真）。
