平針住宅 9-6 号棟等外壁仕上塗材
分析調査業務

調 査 報 告 書

令和 2 年 3 月

一般財団法人 東海技術センター

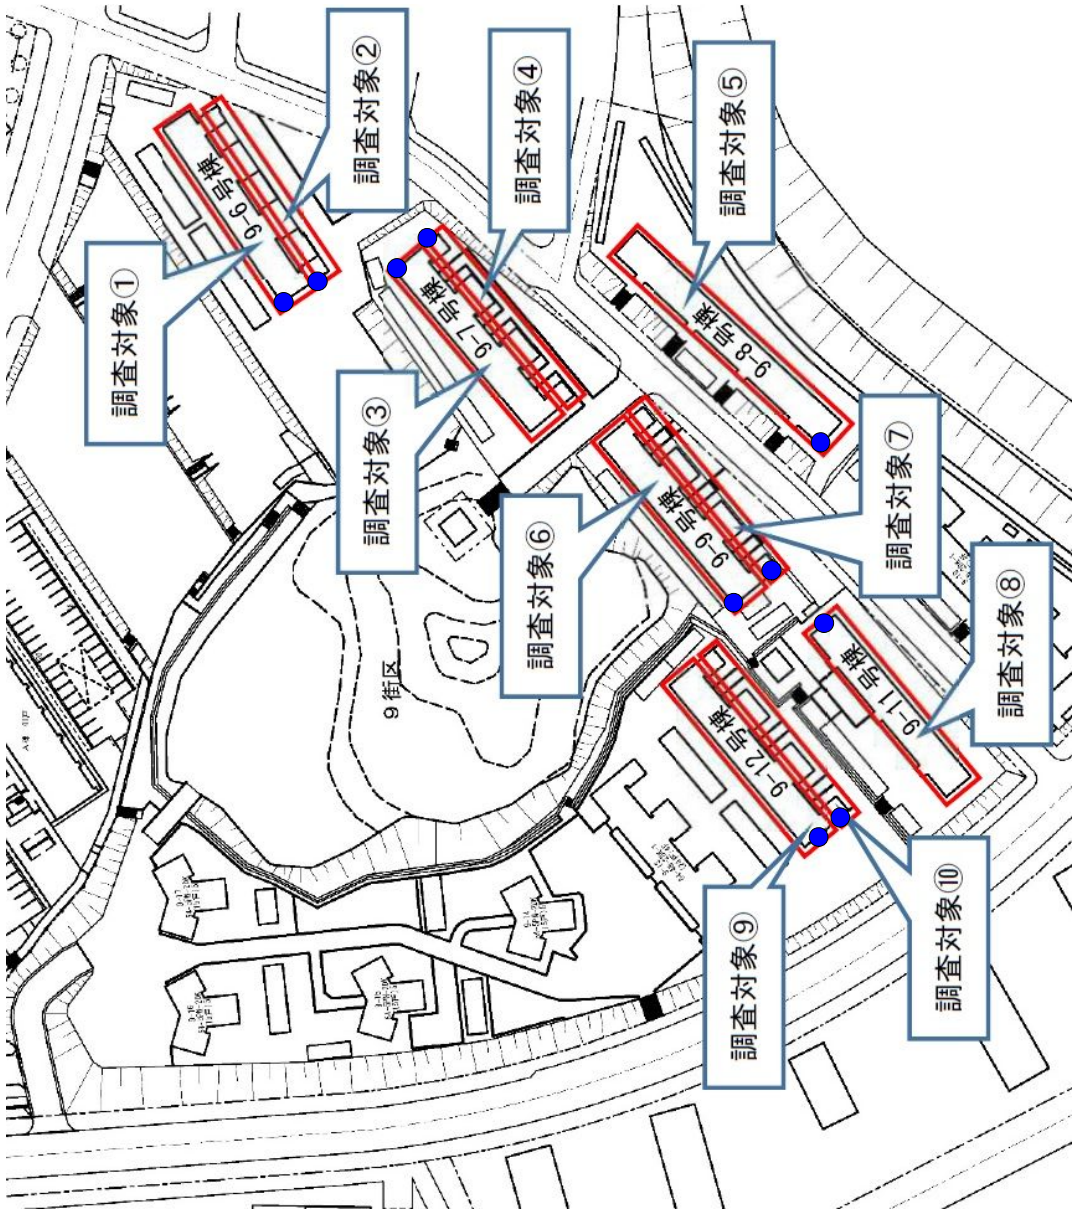
図2 試料採取位置図

表1に示すとおり、今回調査した10試料共にアスベストは検出されなかった。

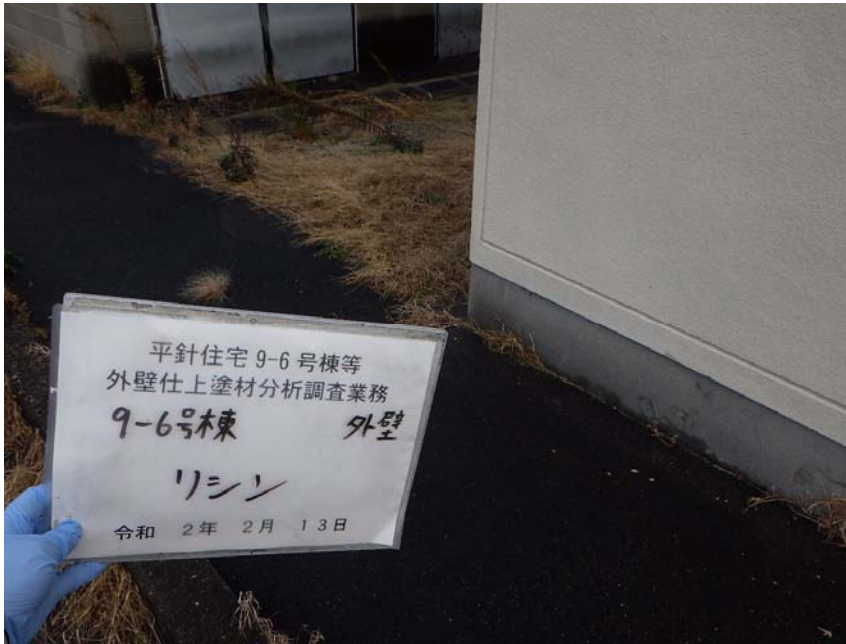
平針住宅9-6号棟等外壁仕上塗材 分析調査業務
検体番号: 19127916-001 県営平針住宅 9-6号棟 外壁 リシン
<写真説明>
採取前
調査日: 令和2年2月13日

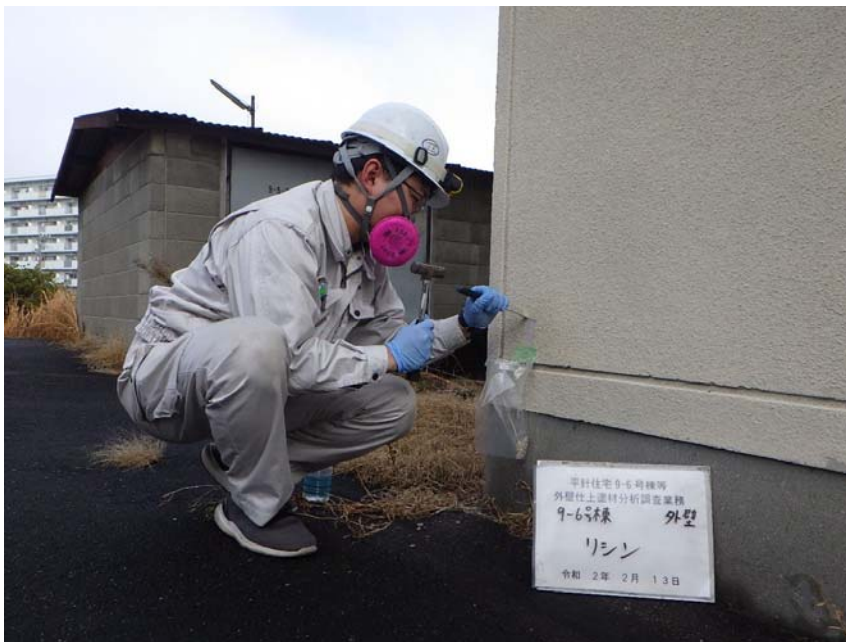
平針住宅9-6号棟等外壁仕上塗材 分析調査業務
検体番号: 19127916-001 県営平針住宅 9-6号棟 外壁 リシン
<写真説明>
試料採取状況
調査日: 令和2年2月13日

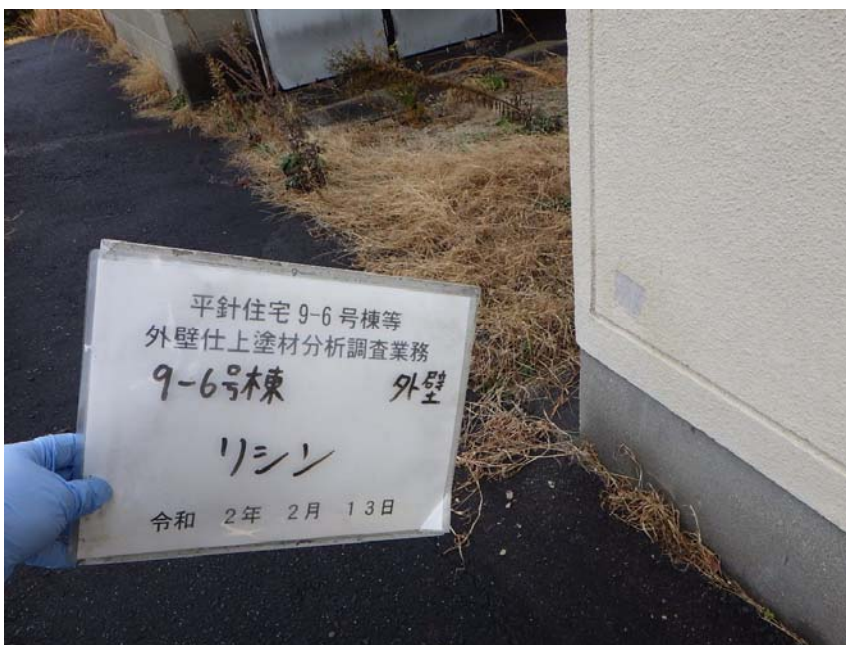
平針住宅9-6号棟等外壁仕上塗材 分析調査業務
検体番号: 19127916-001 県営平針住宅 9-6号棟 外壁 リシン
<写真説明>
採取後
調査日: 令和2年2月13日

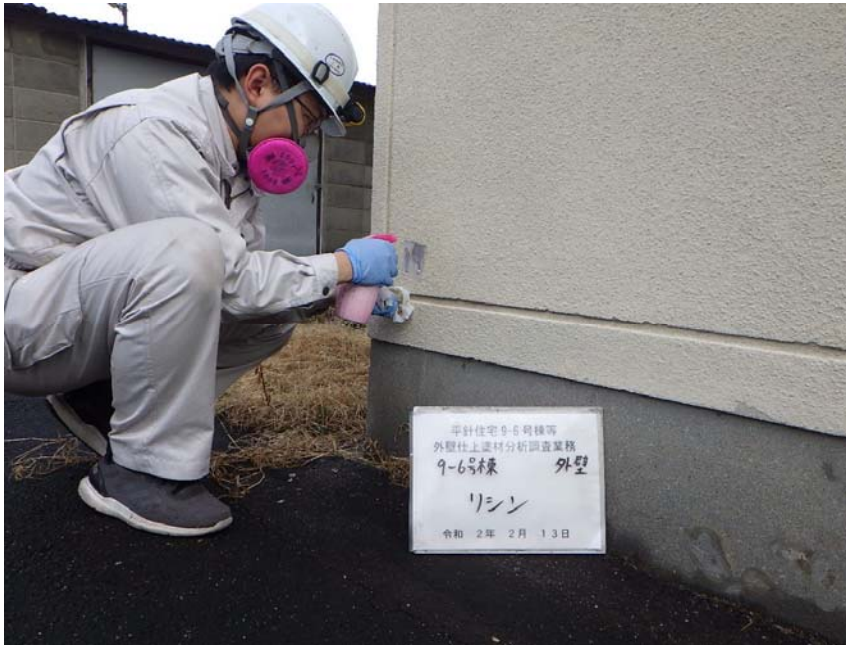
平針住宅9-6号棟等外壁仕上塗材 分析調査業務
検体番号: 19127916-001 県営平針住宅 9-6号棟 外壁 リシン
<写真説明>
飛散防止処置状況
調査日: 令和2年2月13日

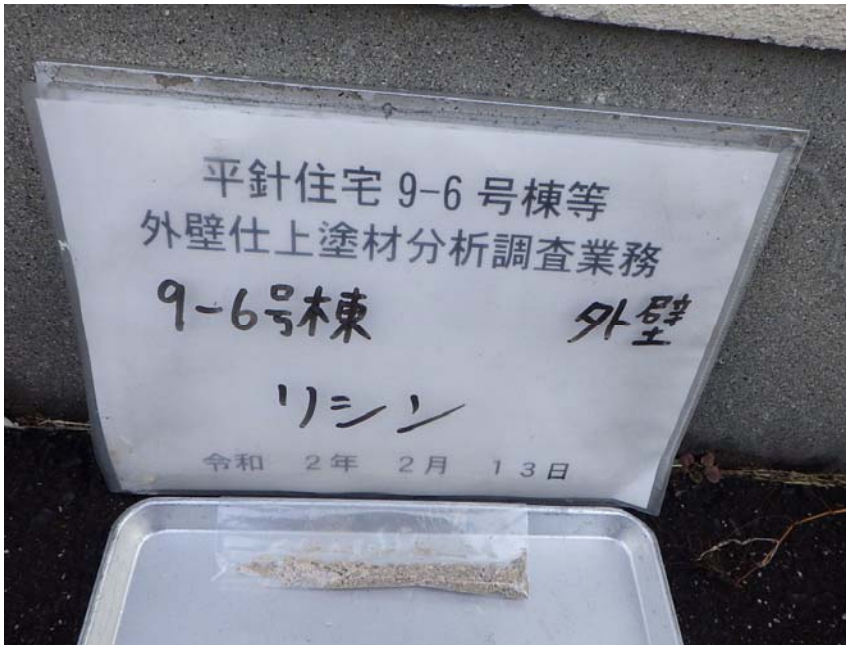
平針住宅9-6号棟等外壁仕上塗材 分析調査業務
検体番号: 19127916-001 県営平針住宅 9-6号棟 外壁 リシン
<写真説明>
採取試料
調査日: 令和2年2月13日

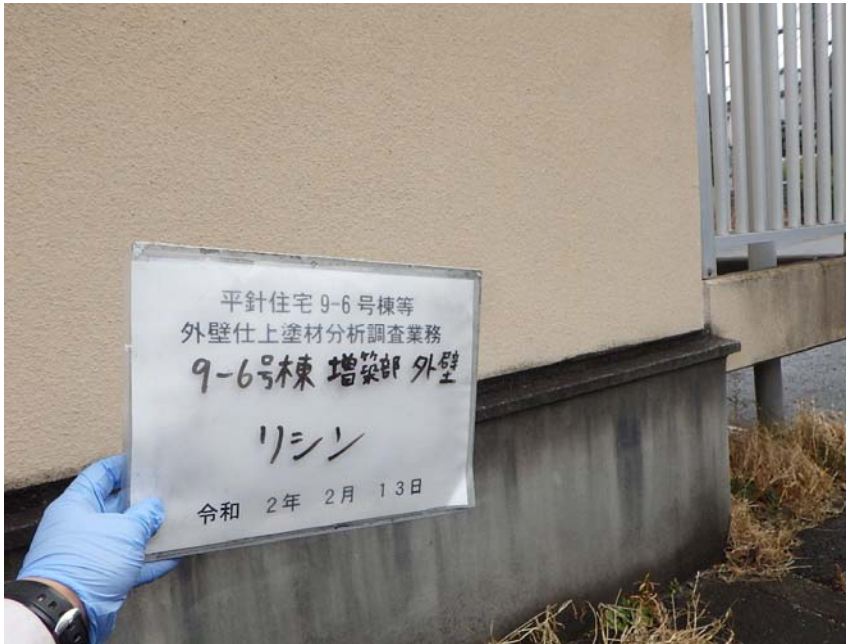
平針住宅9-6号棟等外壁仕上塗材 分析調査業務
検体番号: 19127916-002 県営平針住宅 9-6号棟 増築部 外壁 リシン
<写真説明>
採取前
調査日: 令和2年2月13日

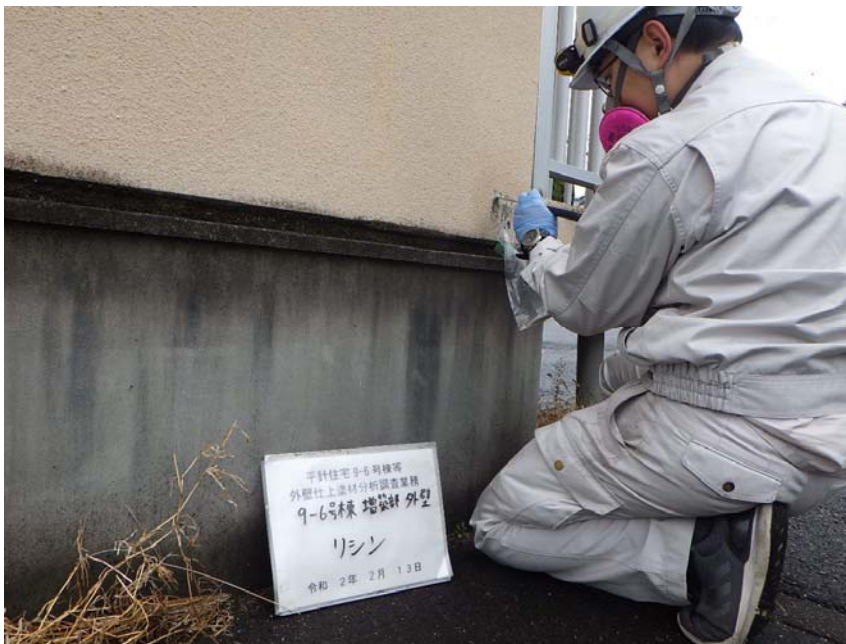
平針住宅9-6号棟等外壁仕上塗材 分析調査業務
検体番号: 19127916-002 県営平針住宅 9-6号棟 増築部 外壁 リシン
<写真説明>
試料採取状況
調査日: 令和2年2月13日

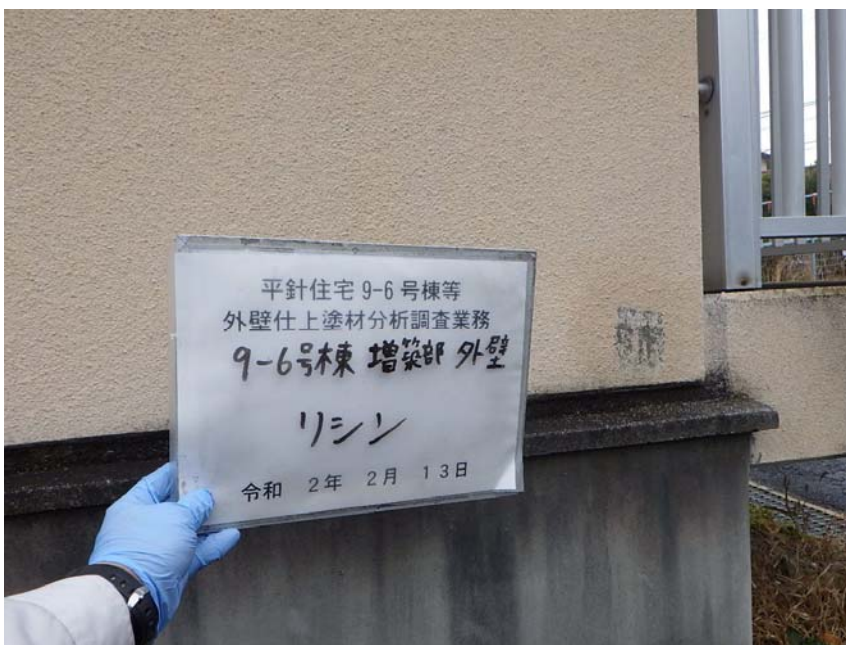
平針住宅9-6号棟等外壁仕上塗材 分析調査業務
検体番号: 19127916-002 県営平針住宅 9-6号棟 増築部 外壁 リシン
<写真説明>
採取後
調査日: 令和2年2月13日

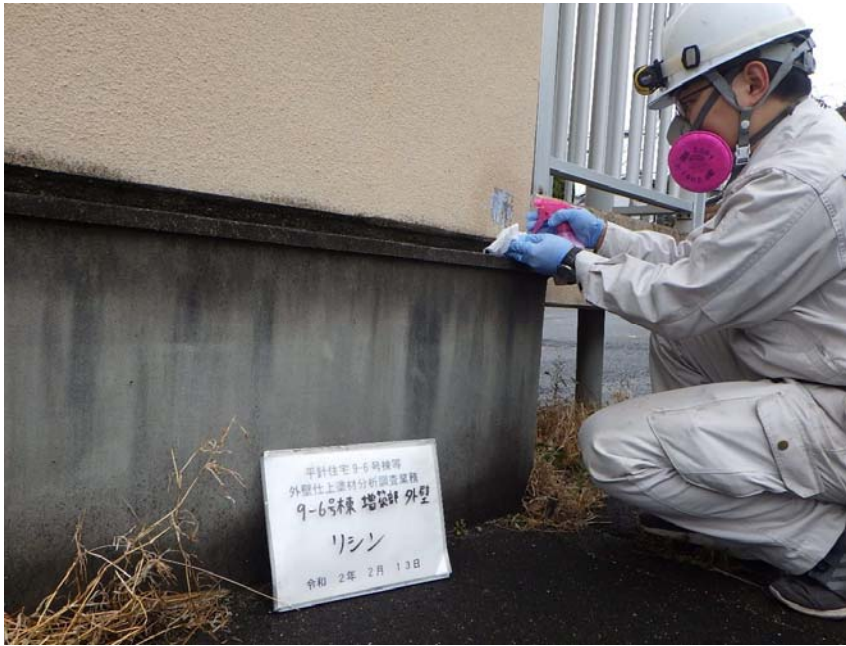
平針住宅9-6号棟等外壁仕上塗材 分析調査業務
検体番号: 19127916-002 県営平針住宅 9-6号棟 増築部 外壁 リシン
<写真説明>
飛散防止処置状況
調査日: 令和2年2月13日

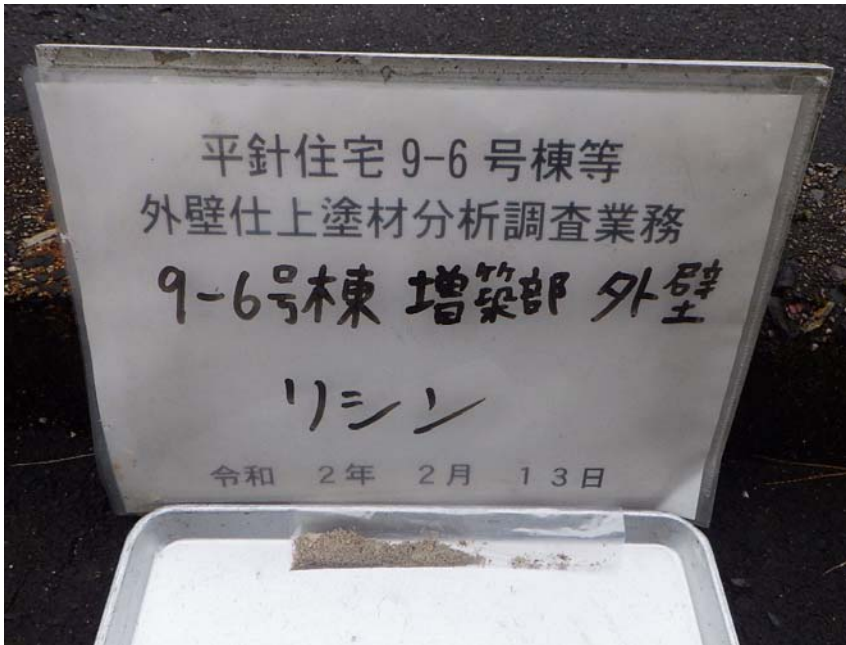
平針住宅9-6号棟等外壁仕上塗材 分析調査業務
検体番号: 19127916-002 県営平針住宅 9-6号棟 増築部 外壁 リシン
<写真説明>
採取試料
調査日: 令和2年2月13日

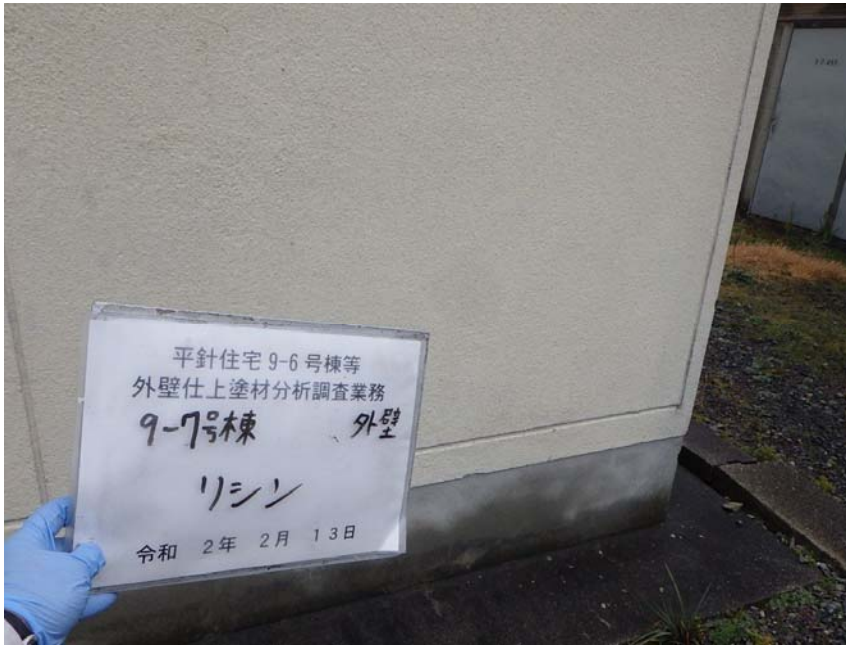
平針住宅9-6号棟等外壁仕上塗材 分析調査業務
検体番号: 19127916-003 県営平針住宅 9-7号棟 外壁 リシン
<写真説明>
採取前
調査日: 令和2年2月13日

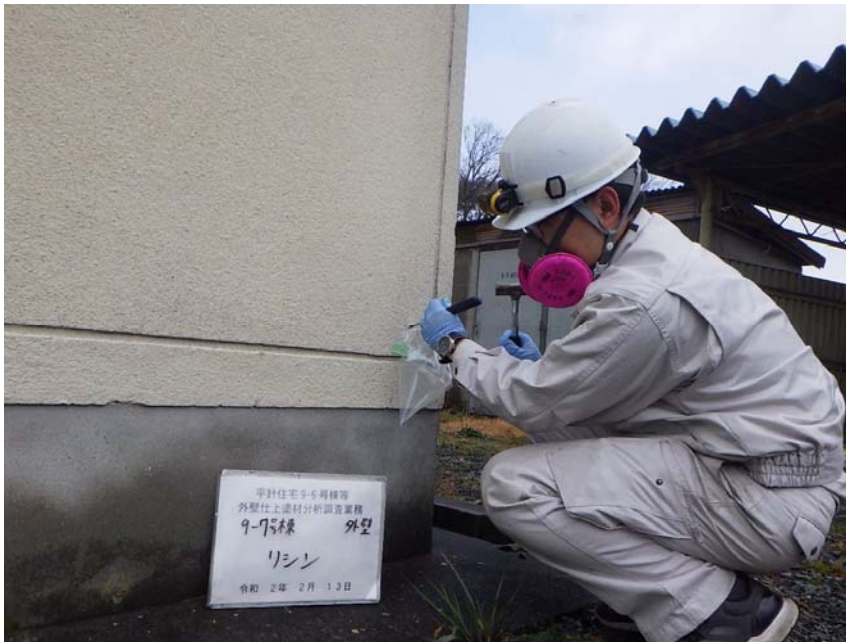
平針住宅9-6号棟等外壁仕上塗材 分析調査業務
検体番号: 19127916-003 県営平針住宅 9-7号棟 外壁 リシン
<写真説明>
試料採取状況
調査日: 令和2年2月13日

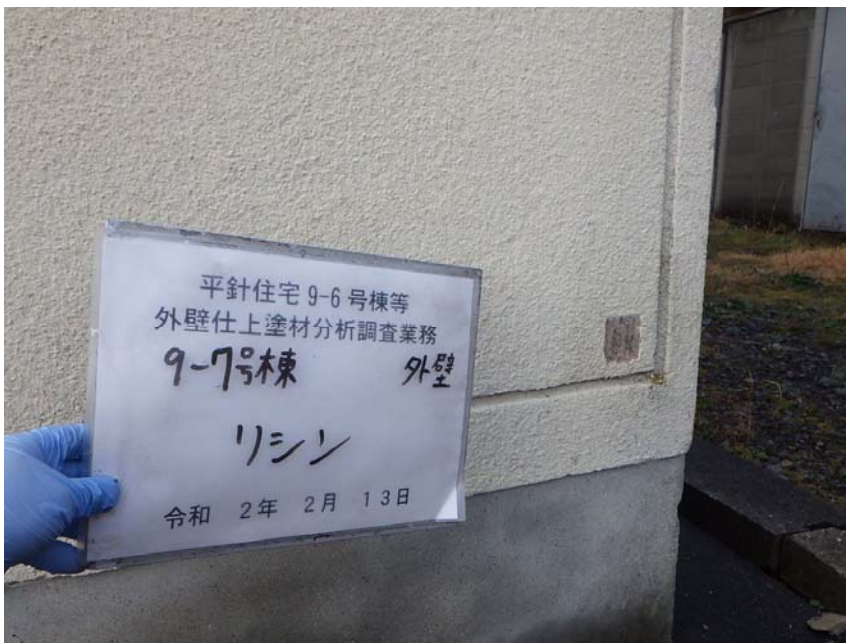
平針住宅9-6号棟等外壁仕上塗材 分析調査業務
検体番号: 19127916-003 県営平針住宅 9-7号棟 外壁 リシン
<写真説明>
採取後
調査日: 令和2年2月13日

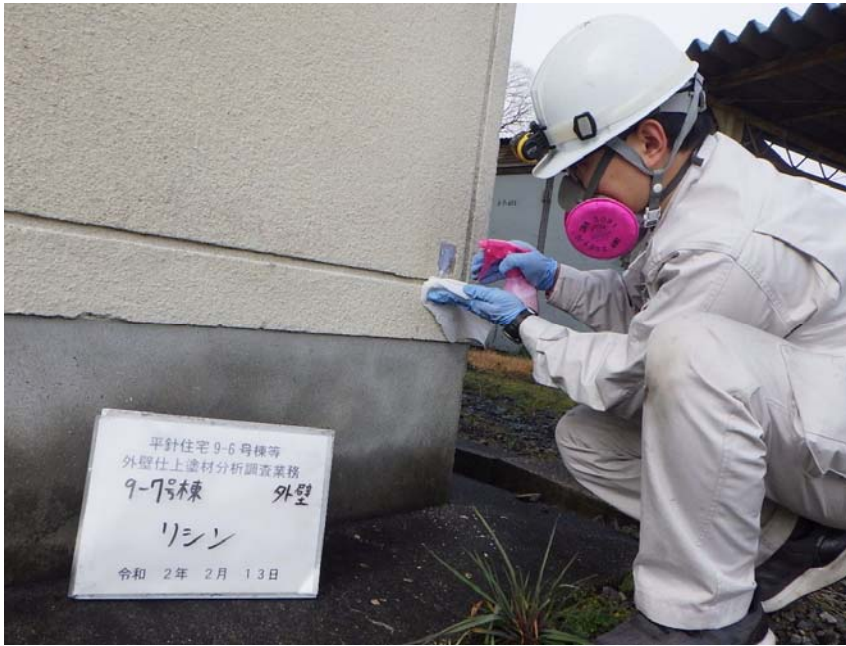
平針住宅9-6号棟等外壁仕上塗材 分析調査業務
検体番号: 19127916-003 県営平針住宅 9-7号棟 外壁 リシン 〈写真説明〉
飛散防止処置状況
調査日: 令和2年2月13日

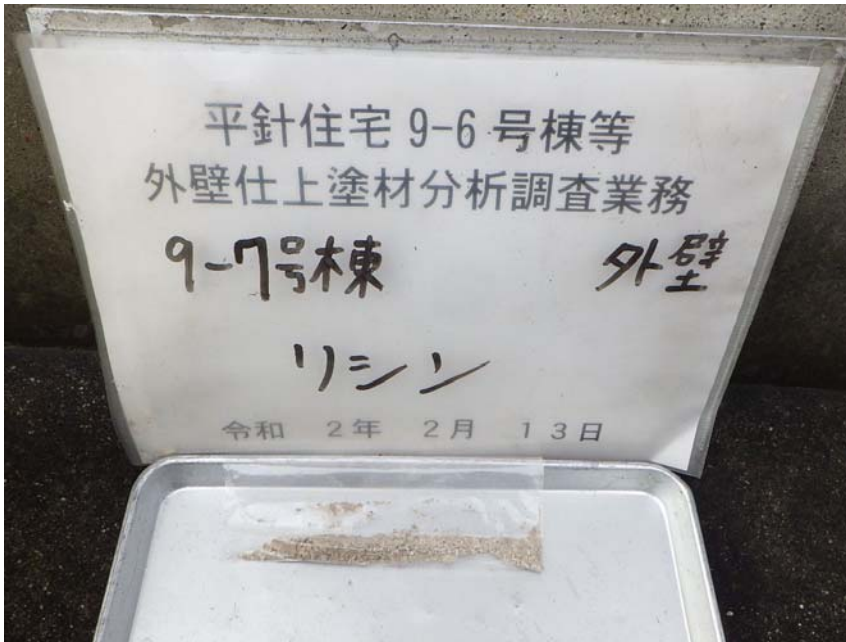
平針住宅9-6号棟等外壁仕上塗材 分析調査業務
検体番号: 19127916-003 県営平針住宅 9-7号棟 外壁 リシン 〈写真説明〉
採取試料
調査日: 令和2年2月13日

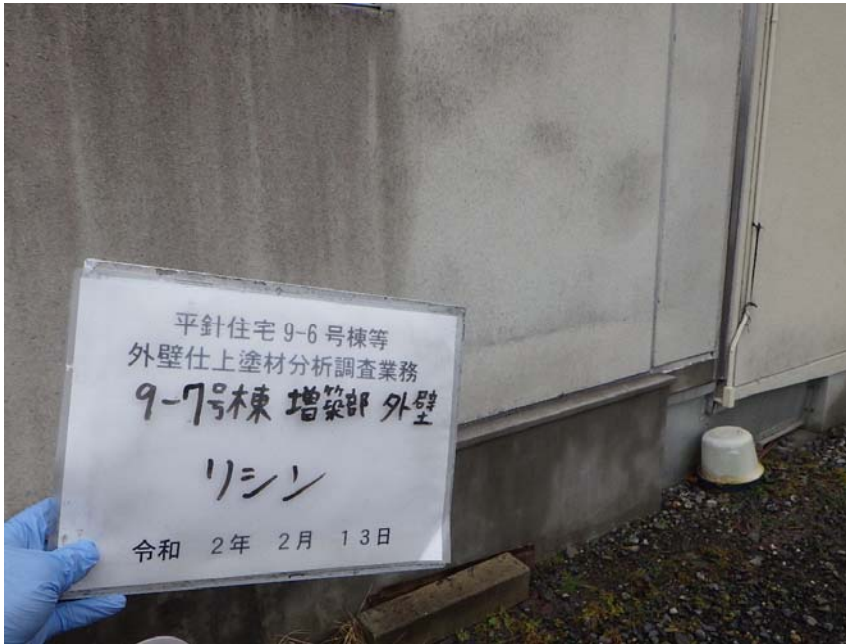
平針住宅9-6号棟等外壁仕上塗材 分析調査業務
検体番号: 19127916-004 県営平針住宅 9-7号棟 増築部 外壁 リシン
<写真説明>
採取前
調査日: 令和2年2月13日

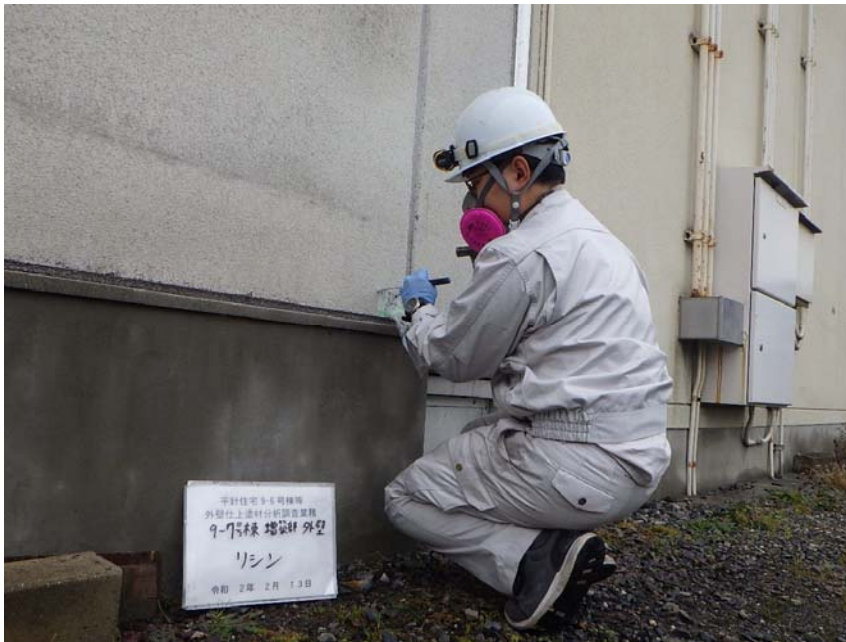
平針住宅9-6号棟等外壁仕上塗材 分析調査業務
検体番号: 19127916-004 県営平針住宅 9-7号棟 増築部 外壁 リシン
<写真説明>
試料採取状況
調査日: 令和2年2月13日

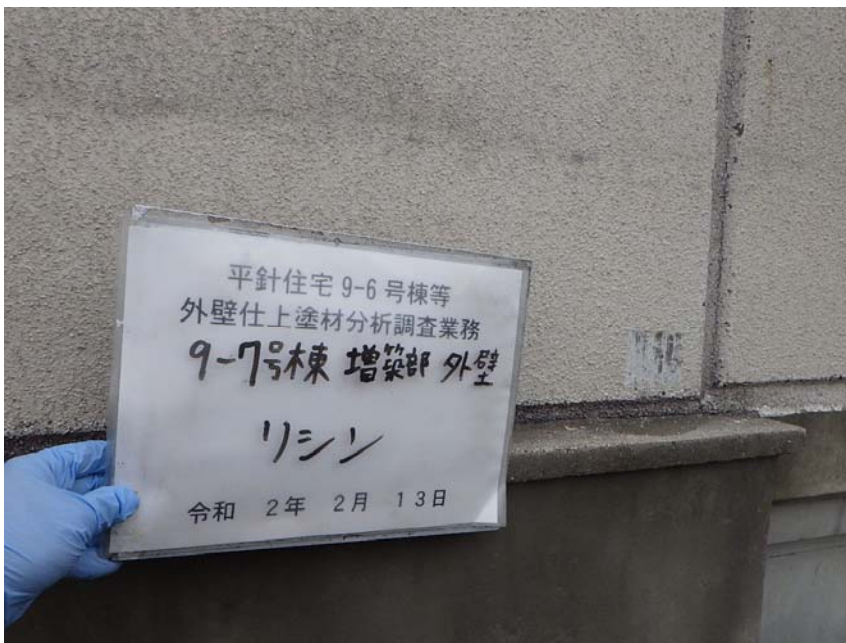
平針住宅9-6号棟等外壁仕上塗材 分析調査業務
検体番号: 19127916-004 県営平針住宅 9-7号棟 増築部 外壁 リシン
<写真説明>
採取後
調査日: 令和2年2月13日

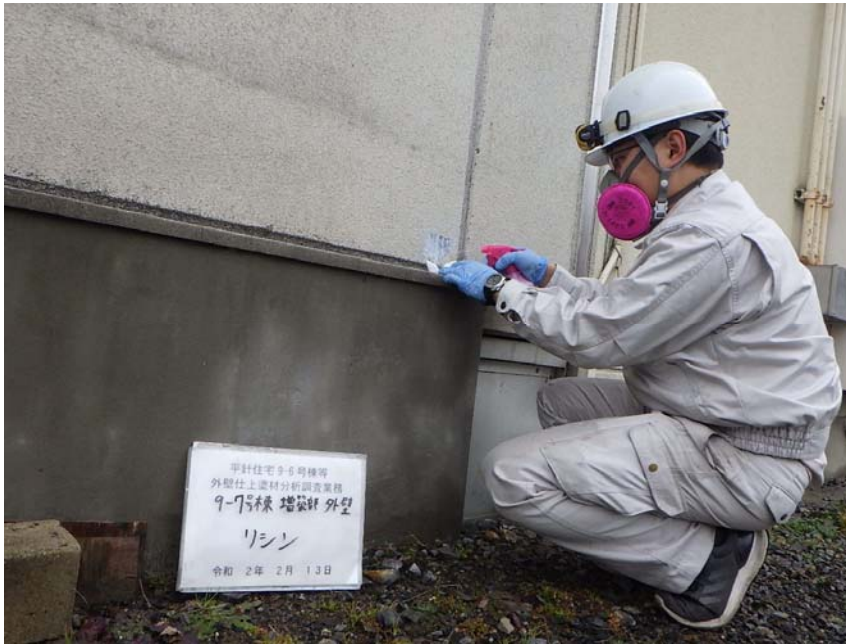
平針住宅9-6号棟等外壁仕上塗材 分析調査業務
検体番号: 19127916-004 県営平針住宅 9-7号棟 増築部 外壁 リシン
<写真説明>
飛散防止処置状況
調査日: 令和2年2月13日

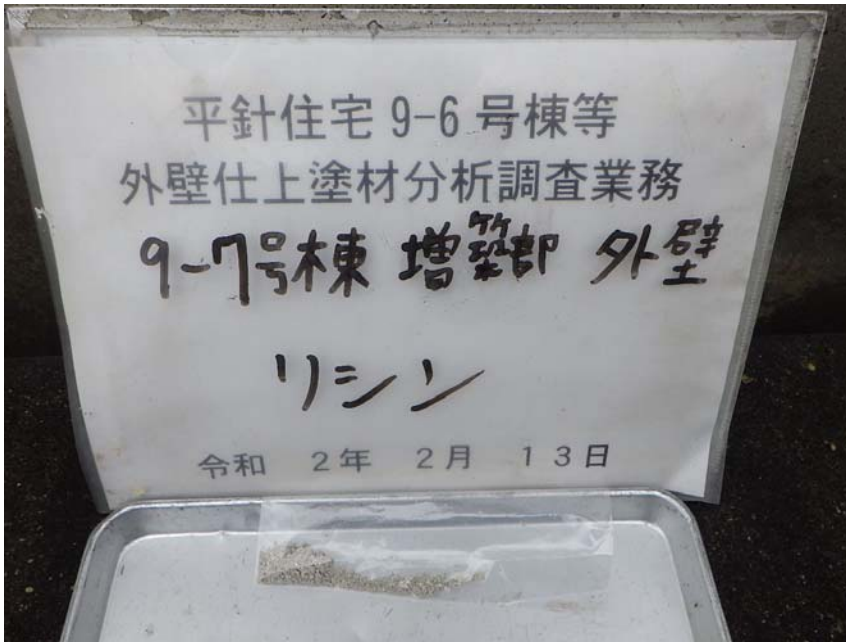
平針住宅9-6号棟等外壁仕上塗材 分析調査業務
検体番号: 19127916-004 県営平針住宅 9-7号棟 増築部 外壁 リシン
<写真説明>
採取試料
調査日: 令和2年2月13日

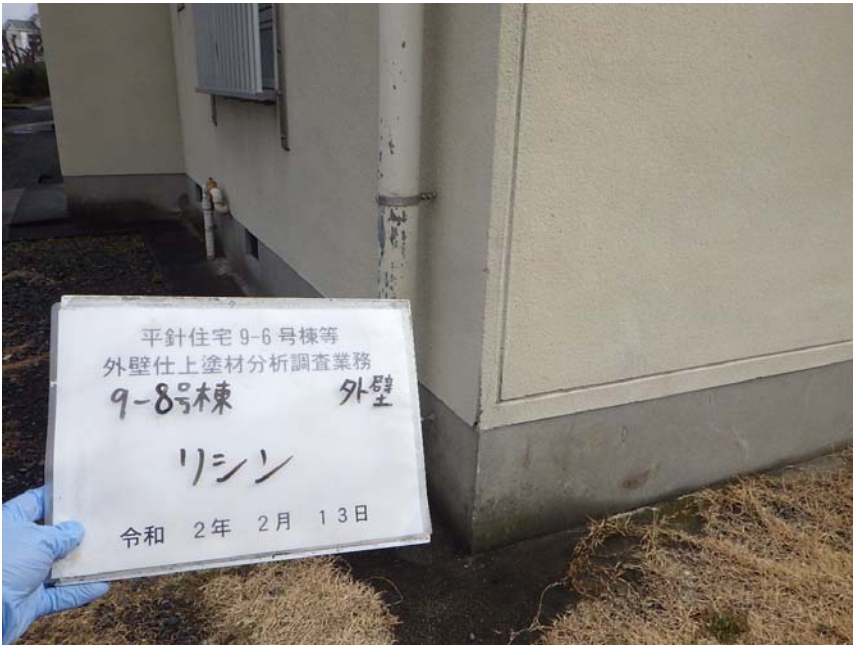
平針住宅9-6号棟等外壁仕上塗材 分析調査業務
検体番号: 19127916-005 県営平針住宅 9-8号棟 外壁 リシン
<写真説明>
採取前
調査日: 令和2年2月13日

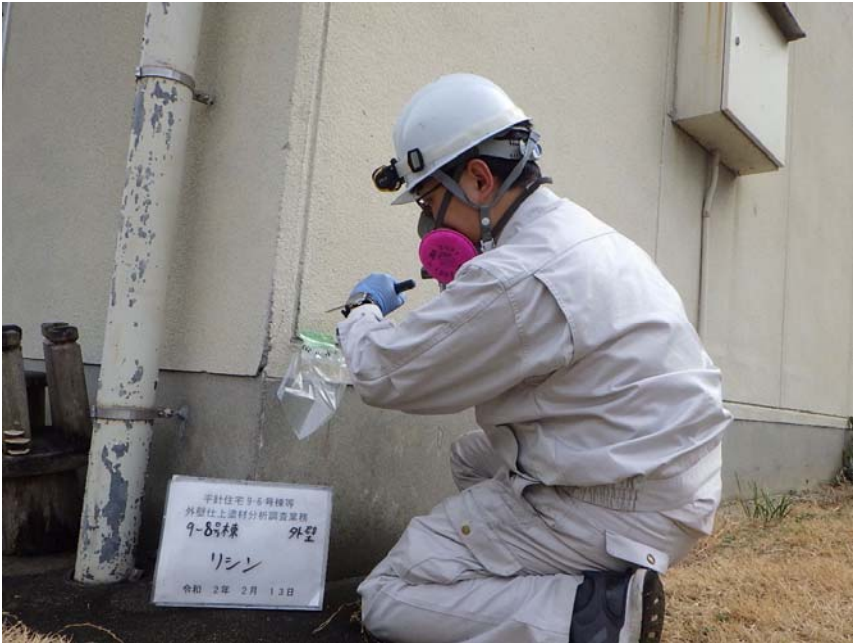
平針住宅9-6号棟等外壁仕上塗材 分析調査業務
検体番号: 19127916-005 県営平針住宅 9-8号棟 外壁 リシン
<写真説明>
試料採取状況
調査日: 令和2年2月13日

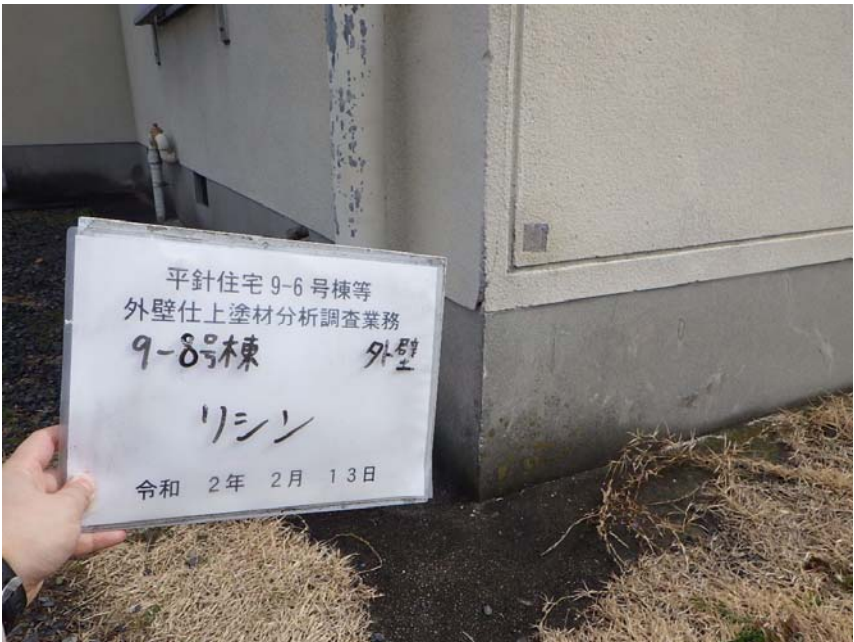
平針住宅9-6号棟等外壁仕上塗材 分析調査業務
検体番号: 19127916-005 県営平針住宅 9-8号棟 外壁 リシン
<写真説明>
採取後
調査日: 令和2年2月13日

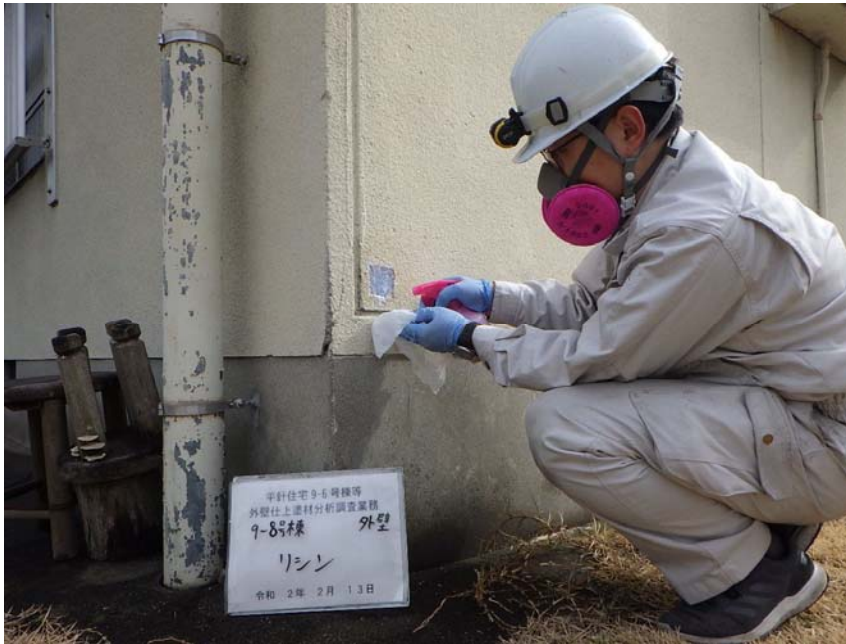
平針住宅9-6号棟等外壁仕上塗材 分析調査業務
検体番号: 19127916-005 県営平針住宅 9-8号棟 外壁 リシン 〈写真説明〉
飛散防止処置状況
調査日: 令和2年2月13日

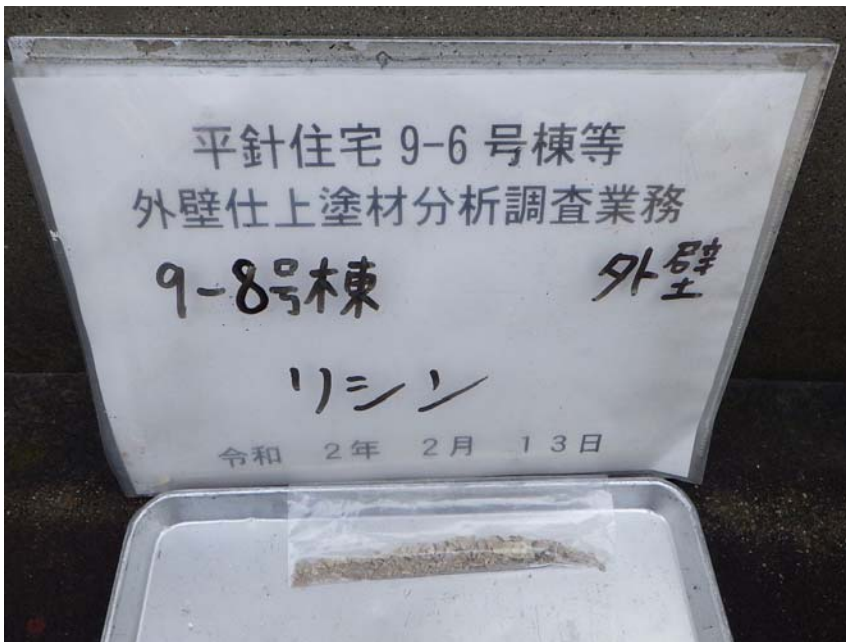
平針住宅9-6号棟等外壁仕上塗材 分析調査業務
検体番号: 19127916-005 県営平針住宅 9-8号棟 外壁 リシン 〈写真説明〉
採取試料
調査日: 令和2年2月13日

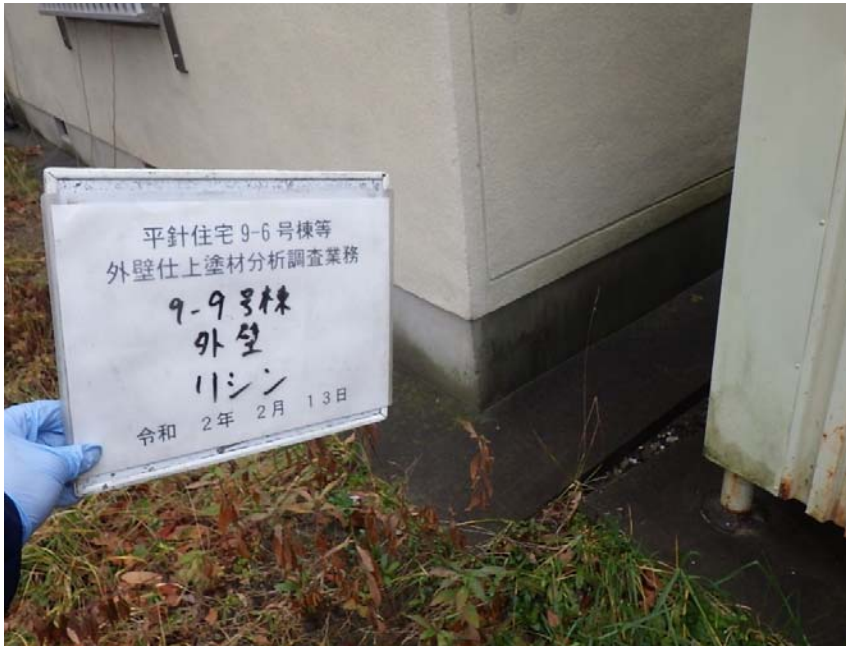
平針住宅9-6号棟等外壁仕上塗材 分析調査業務
検体番号: 19127916-006 県営平針住宅 9-9号棟 外壁 リシン
<写真説明>
採取前
調査日: 令和2年2月13日

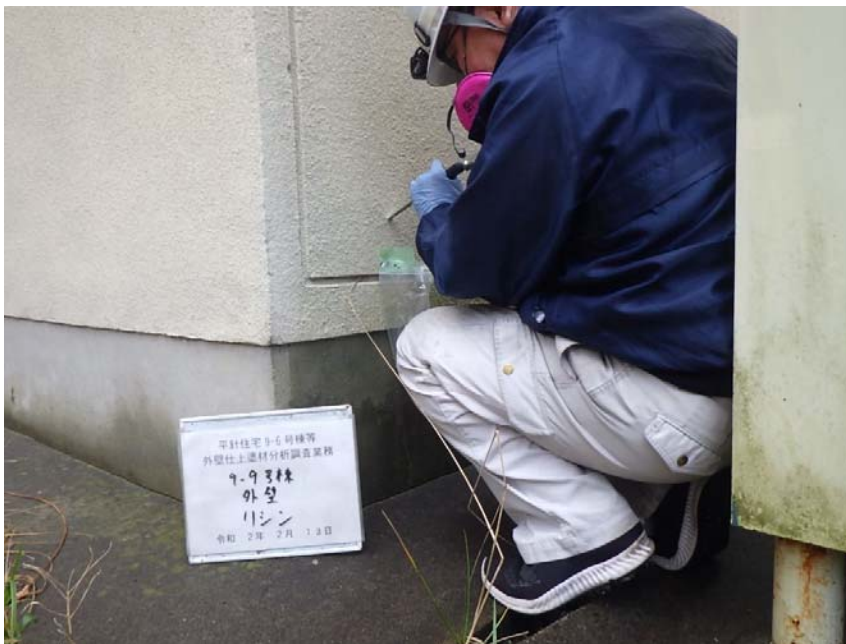
平針住宅9-6号棟等外壁仕上塗材 分析調査業務
検体番号: 19127916-006 県営平針住宅 9-9号棟 外壁 リシン
<写真説明>
試料採取状況
調査日: 令和2年2月13日

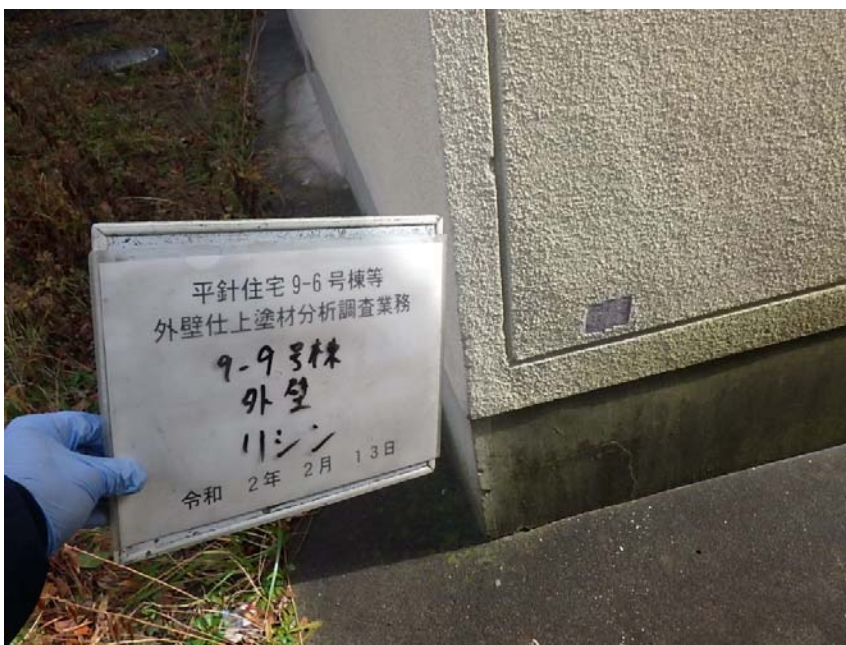
平針住宅9-6号棟等外壁仕上塗材 分析調査業務
検体番号: 19127916-006 県営平針住宅 9-9号棟 外壁 リシン
<写真説明>
採取後
調査日: 令和2年2月13日

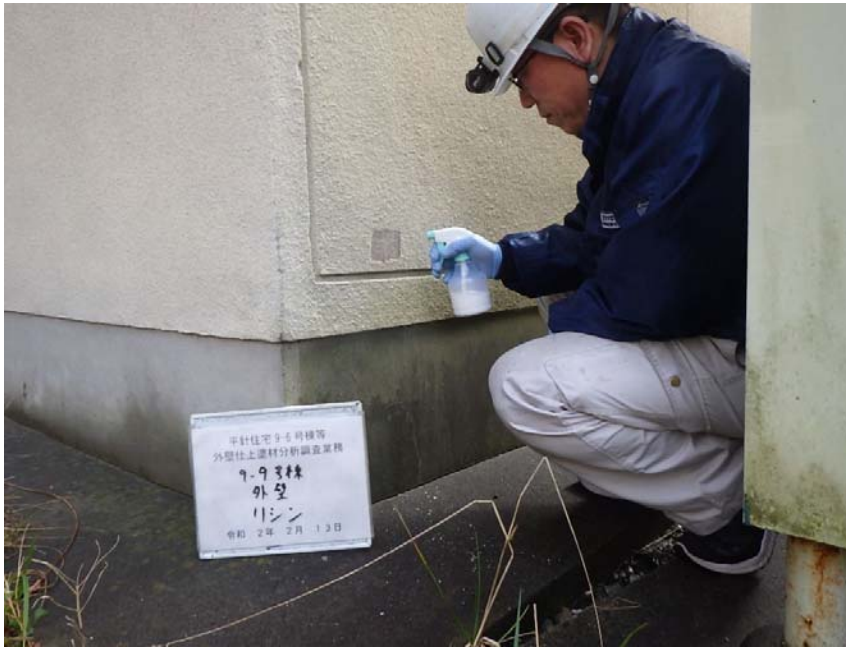
平針住宅9-6号棟等外壁仕上塗材 分析調査業務
検体番号: 19127916-006 県営平針住宅 9-9号棟 外壁 リシン 〈写真説明〉
飛散防止処置状況
調査日: 令和2年2月13日

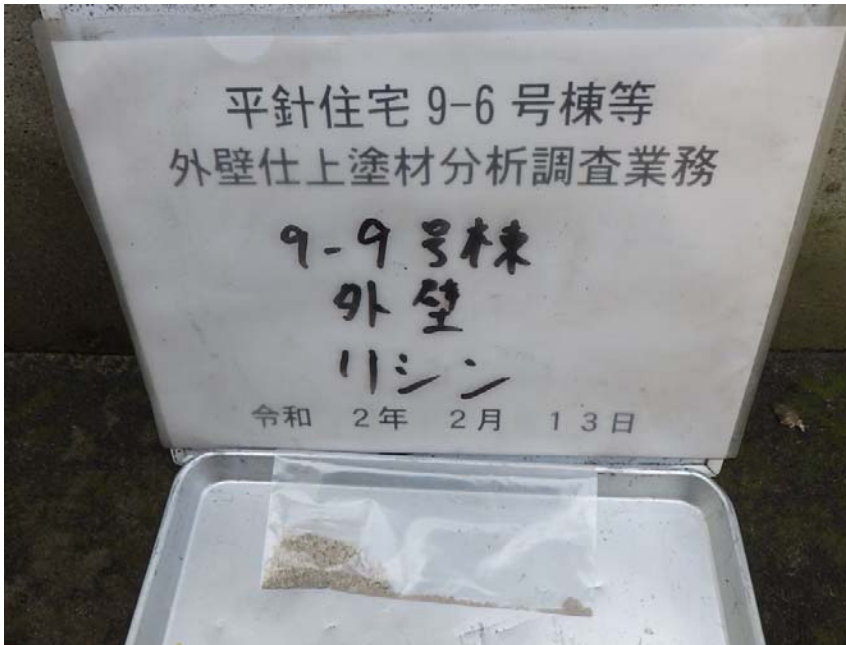
平針住宅9-6号棟等外壁仕上塗材 分析調査業務
検体番号: 19127916-006 県営平針住宅 9-9号棟 外壁 リシン 〈写真説明〉
採取試料
調査日: 令和2年2月13日

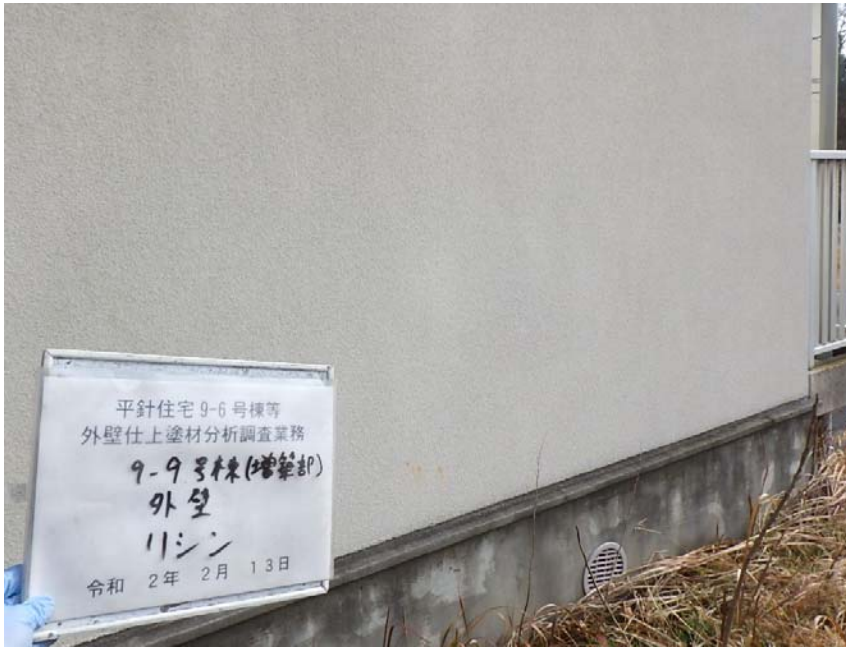
平針住宅9-6号棟等外壁仕上塗材 分析調査業務
検体番号: 19127916-007 県営平針住宅 9-9号棟 増築部 外壁 リシン
<写真説明>
採取前
調査日: 令和2年2月13日

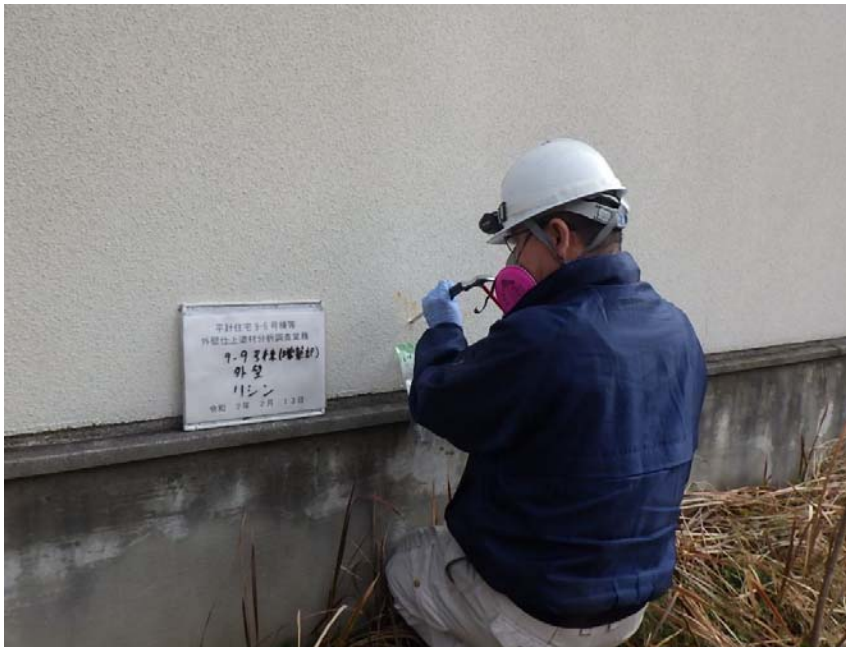
平針住宅9-6号棟等外壁仕上塗材 分析調査業務
検体番号: 19127916-007 県営平針住宅 9-9号棟 増築部 外壁 リシン
<写真説明>
試料採取状況
調査日: 令和2年2月13日

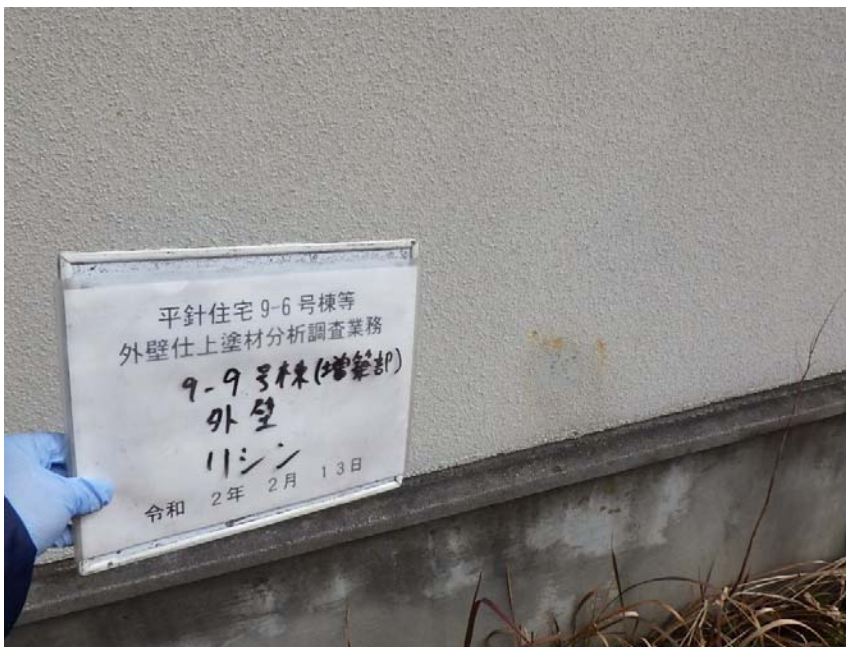
平針住宅9-6号棟等外壁仕上塗材 分析調査業務
検体番号: 19127916-007 県営平針住宅 9-9号棟 増築部 外壁 リシン
<写真説明>
採取後
調査日: 令和2年2月13日

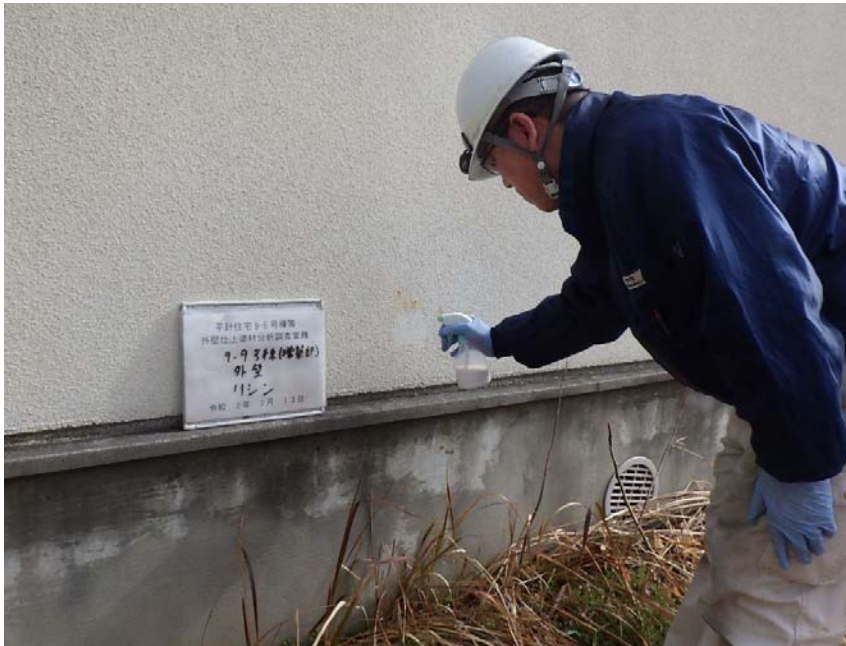
平針住宅9-6号棟等外壁仕上塗材 分析調査業務
検体番号: 19127916-007 県営平針住宅 9-9号棟 増築部 外壁 リシン
<写真説明>
飛散防止処置状況
調査日: 令和2年2月13日

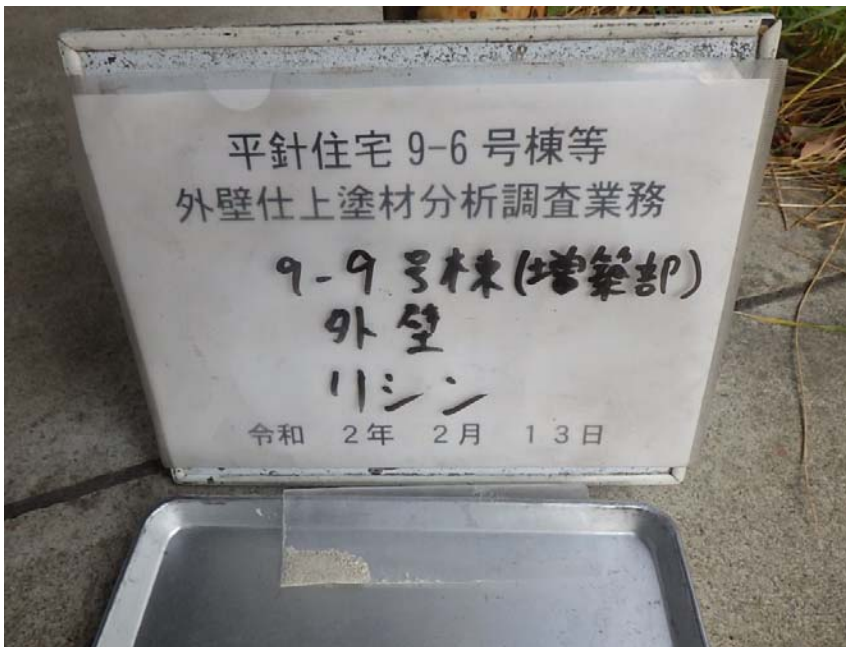
平針住宅9-6号棟等外壁仕上塗材 分析調査業務
検体番号: 19127916-007 県営平針住宅 9-9号棟 増築部 外壁 リシン
<写真説明>
採取試料
調査日: 令和2年2月13日

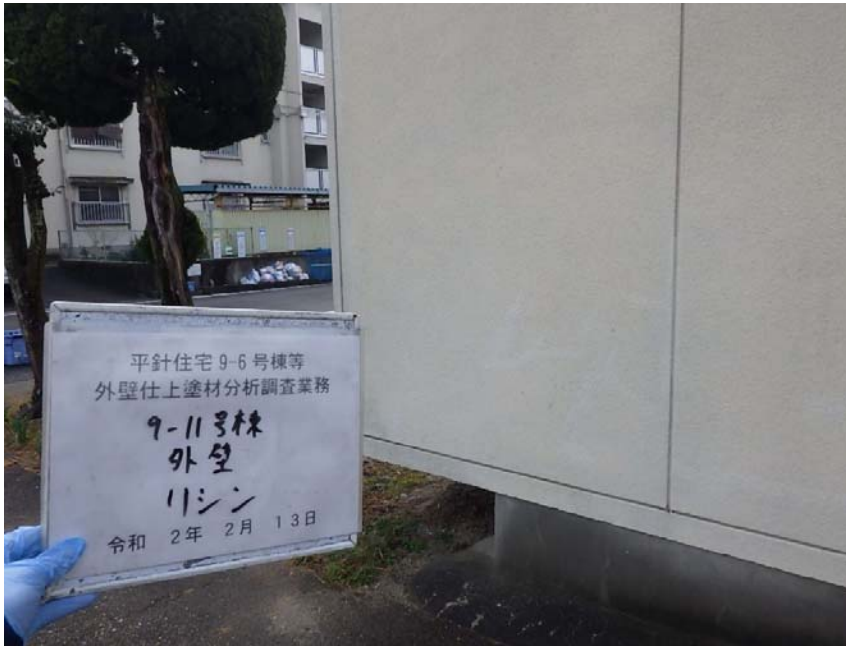
平針住宅9-6号棟等外壁仕上塗材 分析調査業務	
検体番号: 19127916-008 県営平針住宅 9-11号棟 外壁 リシン	
〈写真説明〉	
採取前	
調査日:	令和2年2月13日

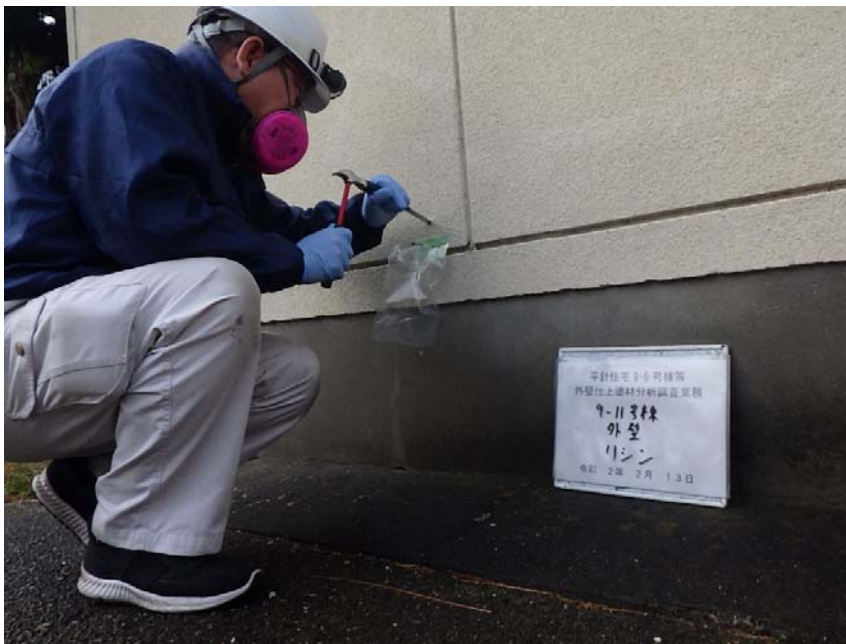
平針住宅9-6号棟等外壁仕上塗材 分析調査業務	
検体番号: 19127916-008 県営平針住宅 9-11号棟 外壁 リシン	
〈写真説明〉	
試料採取状況	
調査日:	令和2年2月13日

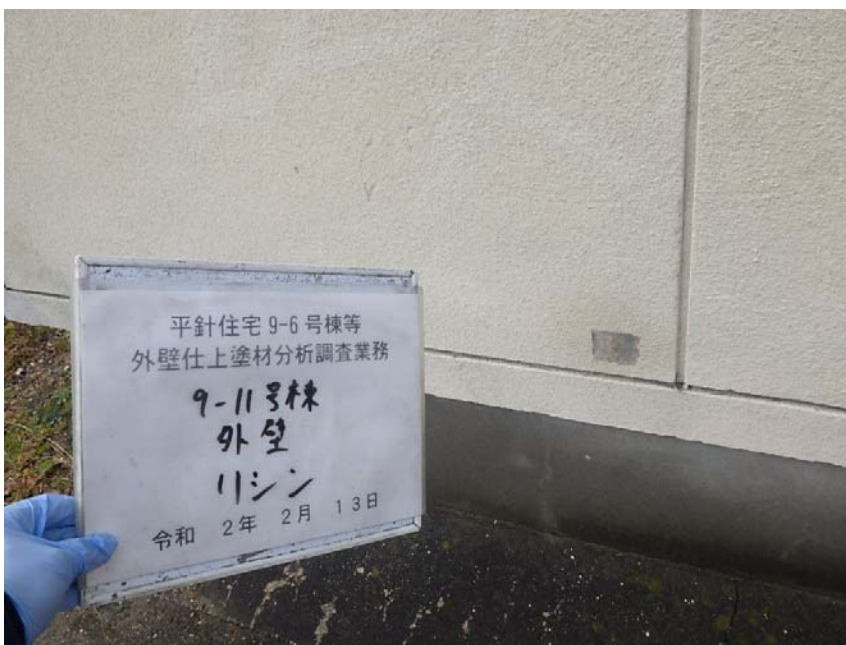
平針住宅9-6号棟等外壁仕上塗材 分析調査業務	
検体番号: 19127916-008 県営平針住宅 9-11号棟 外壁 リシン	
〈写真説明〉	
採取後	
調査日:	令和2年2月13日
