平針住宅 9-6 号棟等外壁仕上塗材
分析調査業務

調 査 報 告 書

令和 2 年 3 月

一般財団法人 東海技術センター

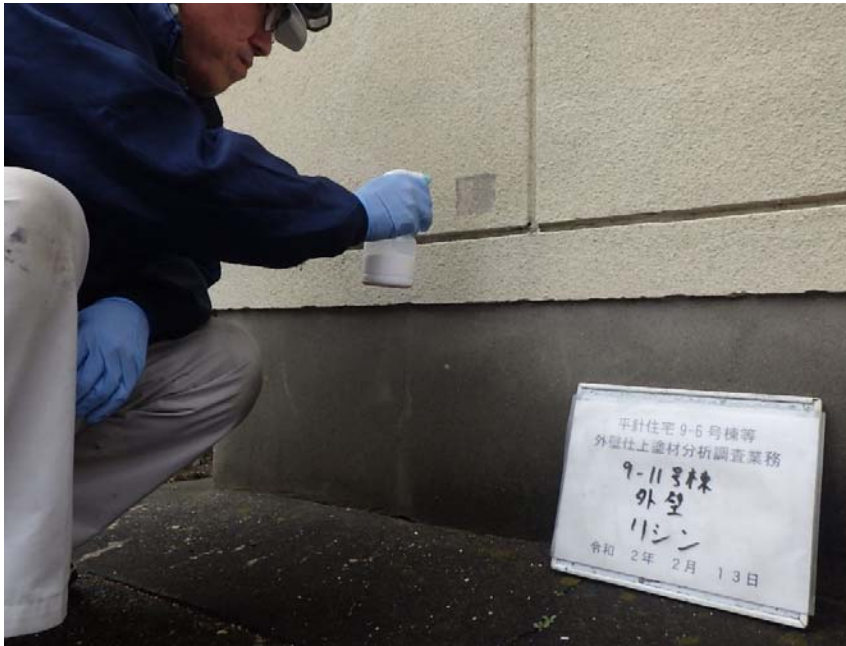
平針住宅9-6号棟等外壁仕上塗材 分析調査業務
検体番号: 19127916-008 県営平針住宅 9-11号棟 外壁 リシン
<写真説明>
飛散防止処置状況
調査日: 令和2年2月13日

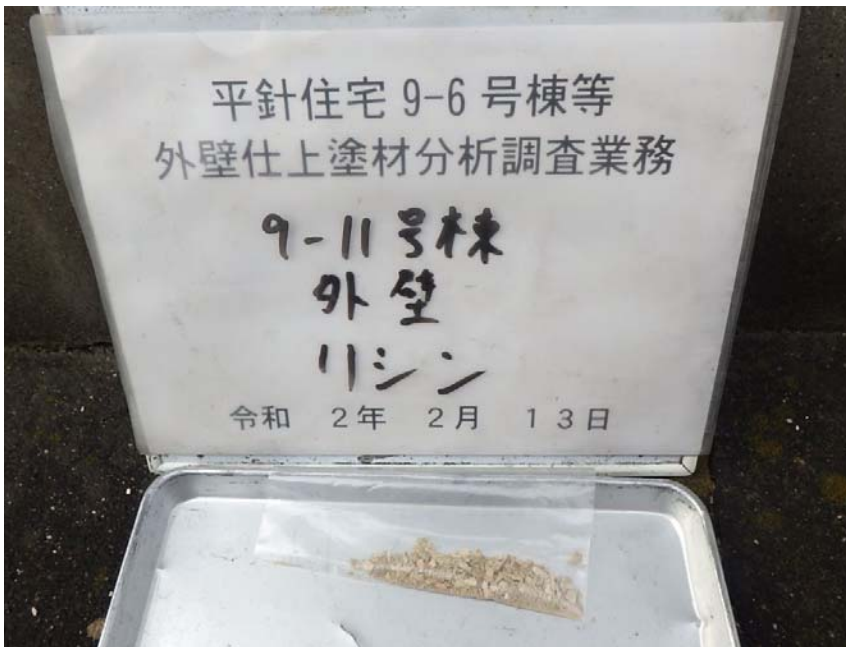
平針住宅9-6号棟等外壁仕上塗材 分析調査業務
検体番号: 19127916-008 県営平針住宅 9-11号棟 外壁 リシン
<写真説明>
採取試料
調査日: 令和2年2月13日

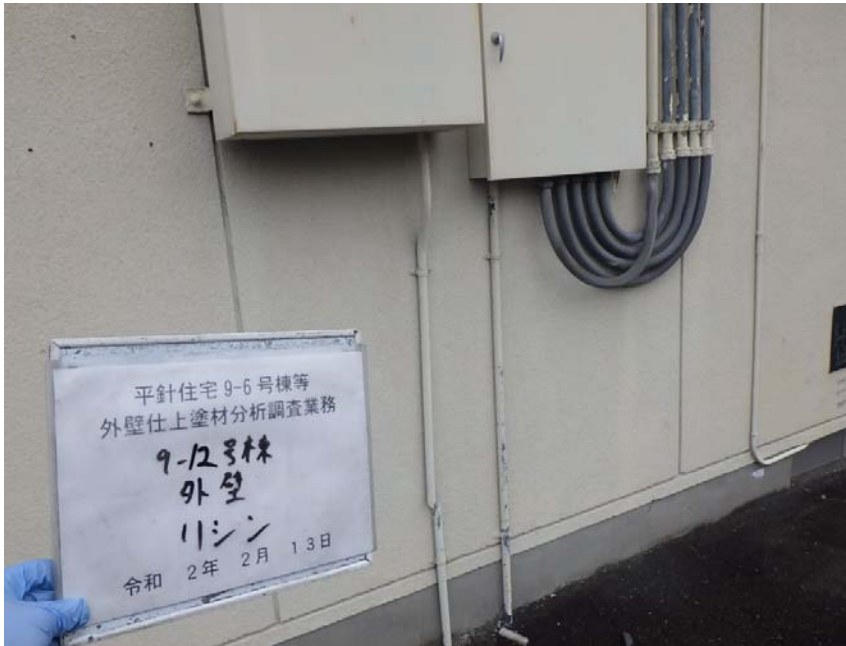
平針住宅9-6号棟等外壁仕上塗材 分析調査業務
検体番号: 19127916-009 県営平針住宅 9-12号棟 外壁 リシン
<写真説明>
採取前
調査日: 令和2年2月13日

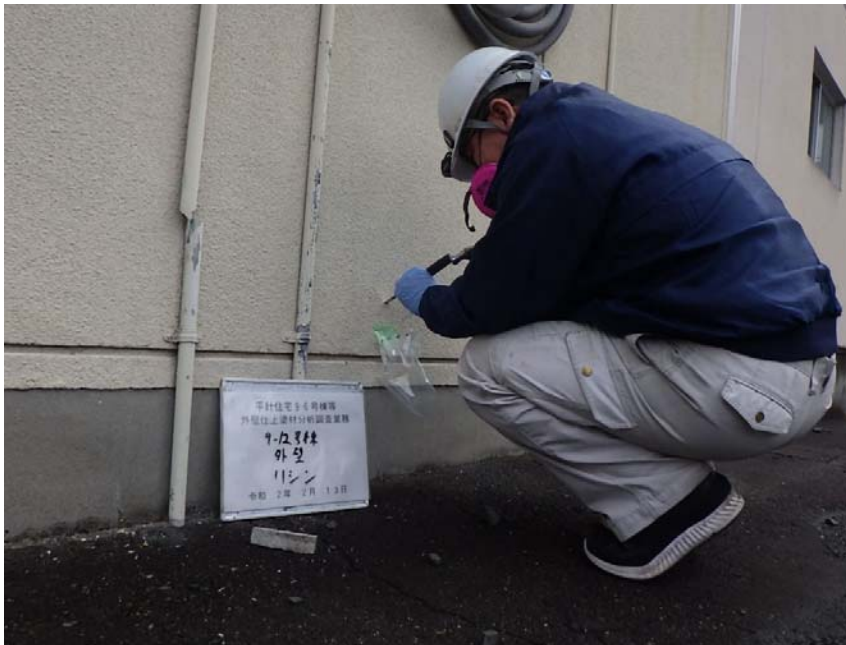
平針住宅9-6号棟等外壁仕上塗材 分析調査業務
検体番号: 19127916-009 県営平針住宅 9-12号棟 外壁 リシン
<写真説明>
試料採取状況
調査日: 令和2年2月13日

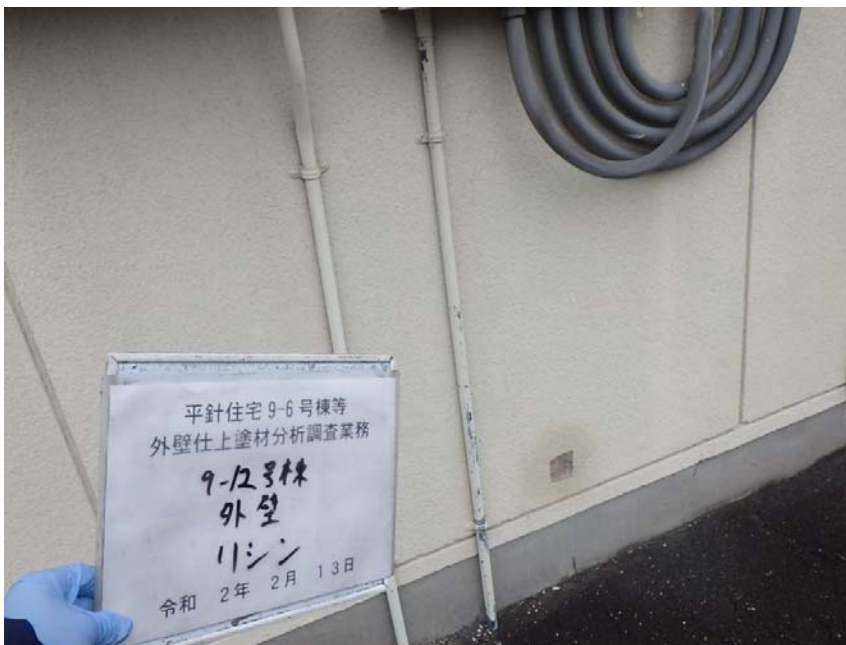
平針住宅9-6号棟等外壁仕上塗材 分析調査業務
検体番号: 19127916-009 県営平針住宅 9-12号棟 外壁 リシン
<写真説明>
採取後
調査日: 令和2年2月13日

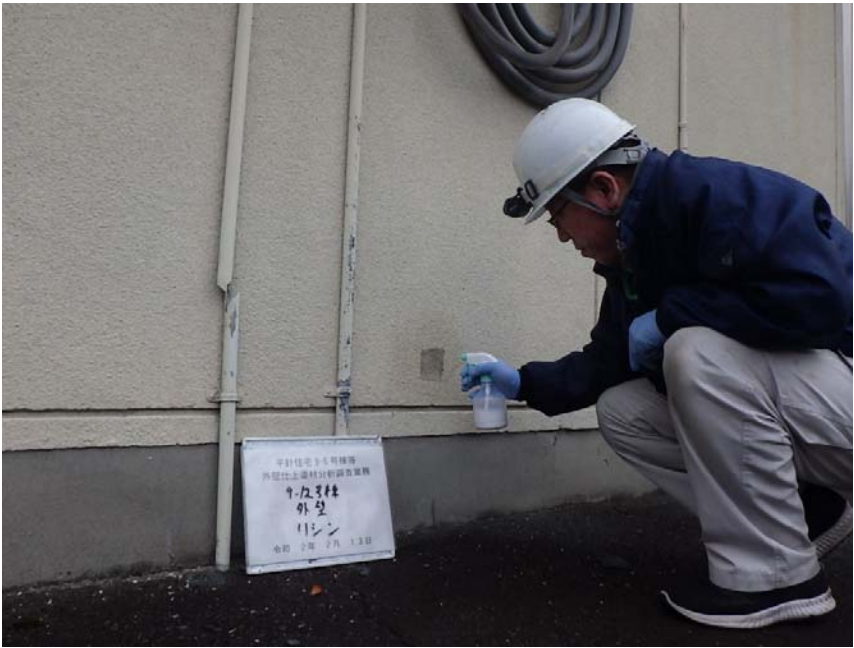
平針住宅9-6号棟等外壁仕上塗材 分析調査業務
検体番号: 19127916-009 県営平針住宅 9-12号棟 外壁 リシン 〈写真説明〉
飛散防止処置状況
調査日: 令和2年2月13日

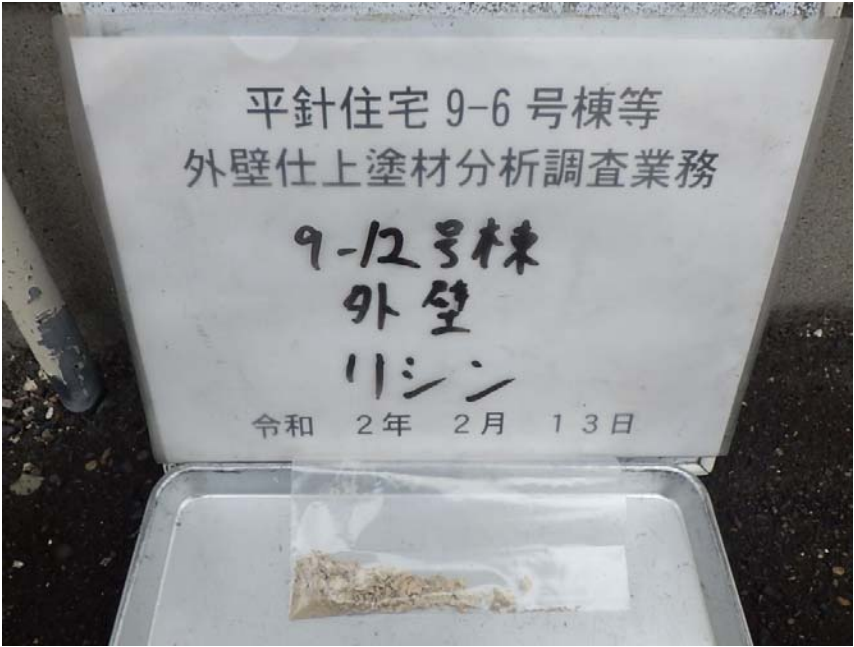
平針住宅9-6号棟等外壁仕上塗材 分析調査業務
検体番号: 19127916-009 県営平針住宅 9-12号棟 外壁 リシン 〈写真説明〉
採取試料
調査日: 令和2年2月13日

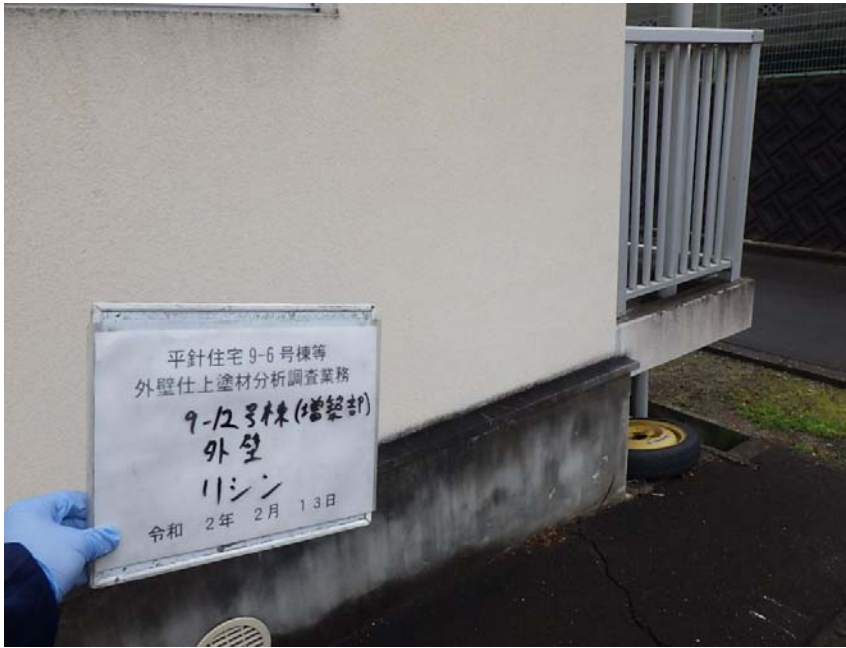
平針住宅9-6号棟等外壁仕上塗材 分析調査業務
検体番号: 19127916-010 県営平針住宅 9-12号棟 増築部 外壁 リシン
<写真説明>
採取前
調査日: 令和2年2月13日

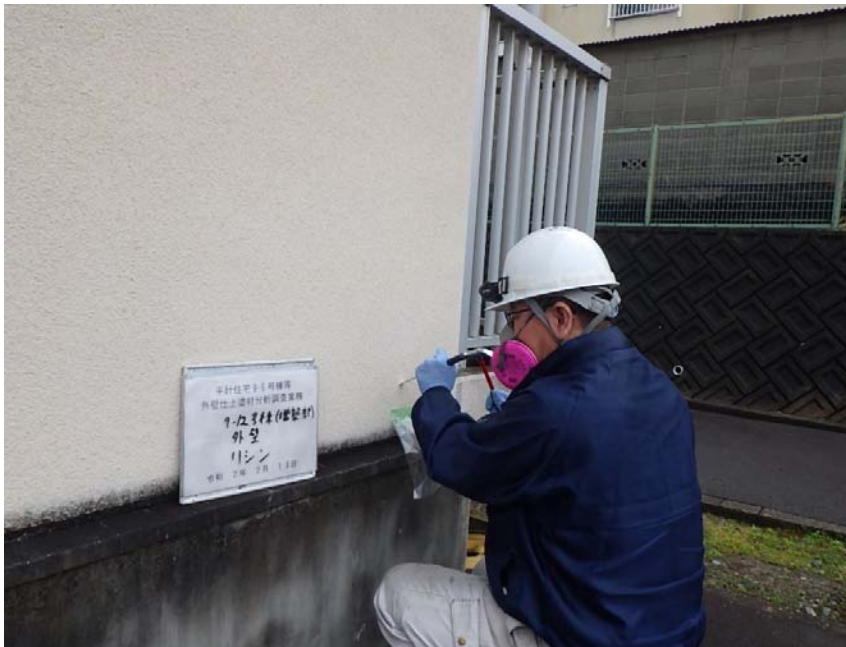
平針住宅9-6号棟等外壁仕上塗材 分析調査業務
検体番号: 19127916-010 県営平針住宅 9-12号棟 増築部 外壁 リシン
<写真説明>
試料採取状況
調査日: 令和2年2月13日

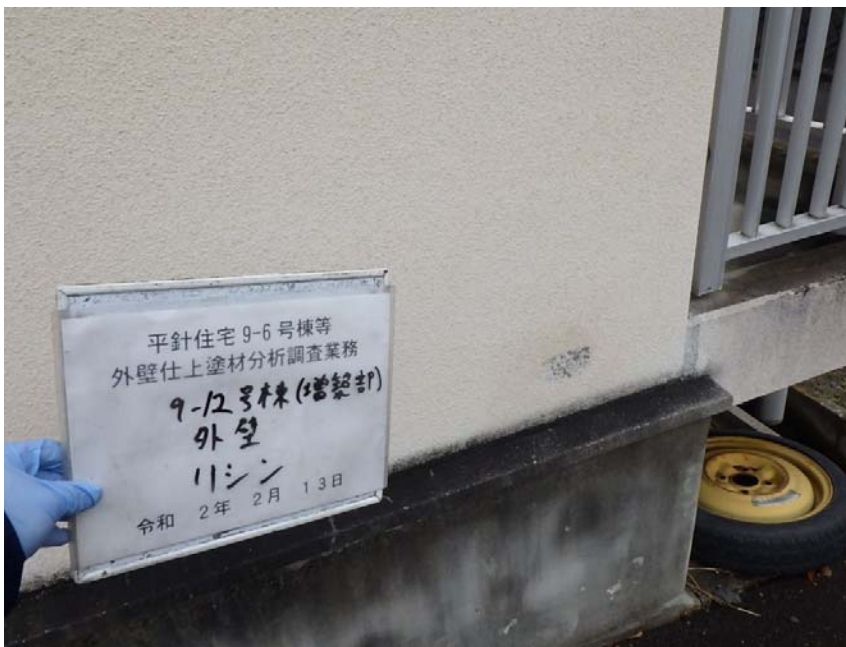
平針住宅9-6号棟等外壁仕上塗材 分析調査業務
検体番号: 19127916-010 県営平針住宅 9-12号棟 増築部 外壁 リシン
<写真説明>
採取後
調査日: 令和2年2月13日

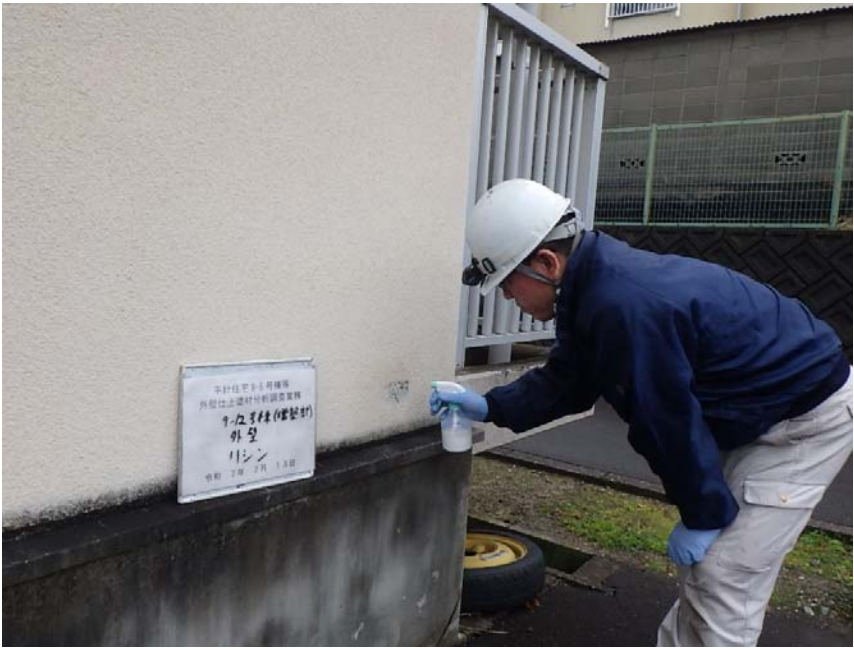
平針住宅9-6号棟等外壁仕上塗材 分析調査業務
検体番号: 19127916-010 県営平針住宅 9-12号棟 増築部 外壁 リシン
<写真説明>
飛散防止処置状況
調査日: 令和2年2月13日

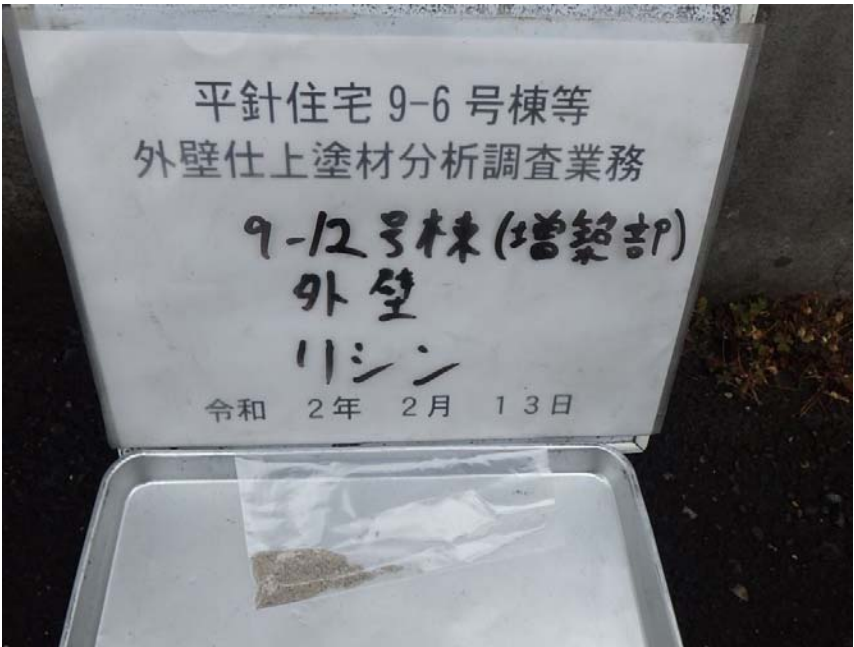
平針住宅9-6号棟等外壁仕上塗材 分析調査業務
検体番号: 19127916-010 県営平針住宅 9-12号棟 増築部 外壁 リシン
<写真説明>
採取試料
調査日: 令和2年2月13日
