# 対策困難箇所事例

変形交差点②

事例No.	事例分類
3	変形交差点③

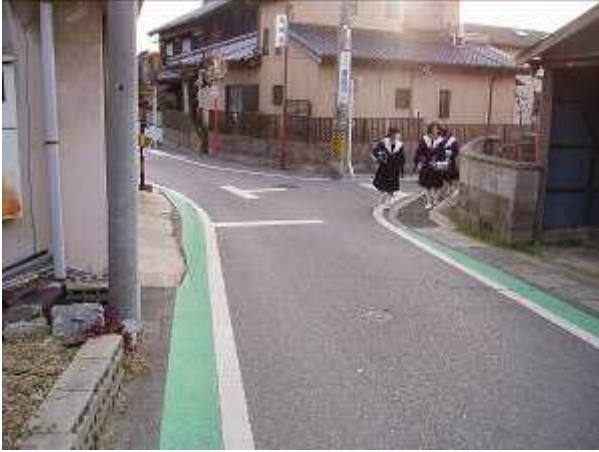
B方向からの通学風景

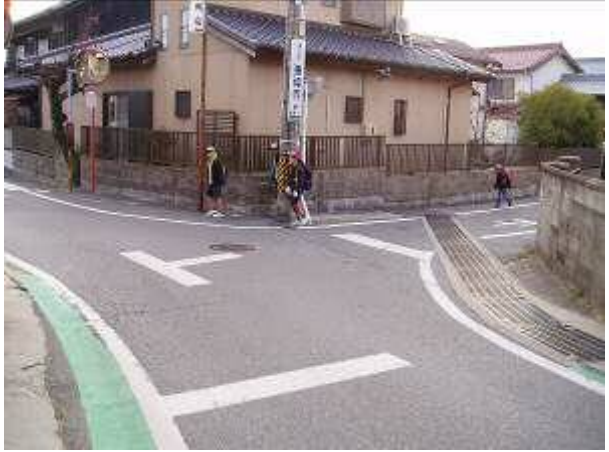
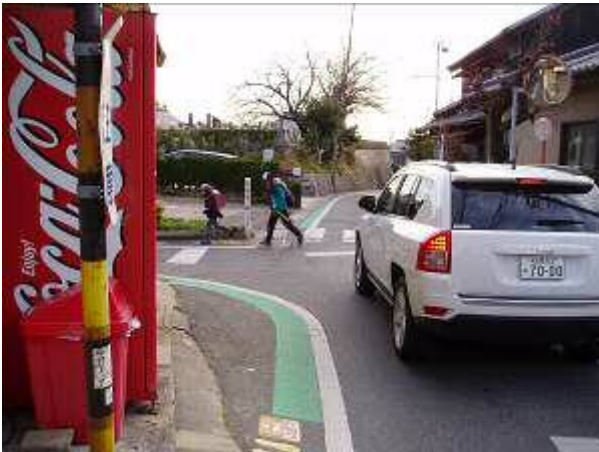
A、B方向から小学校（北）へ向かう風景

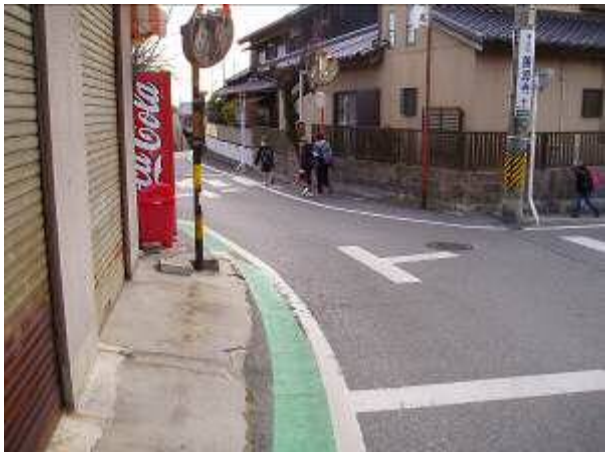
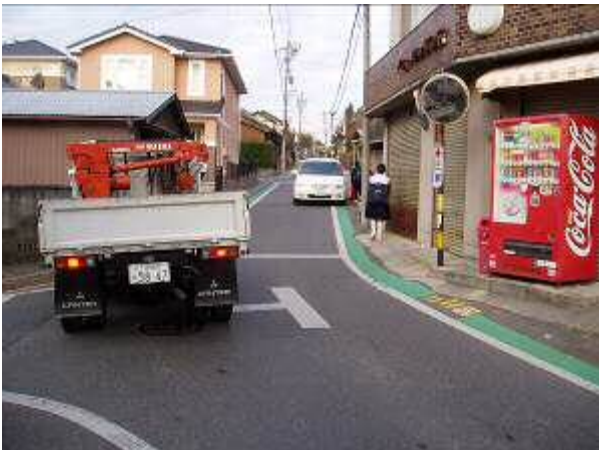
A方向から中学校（西）へ向かう風景

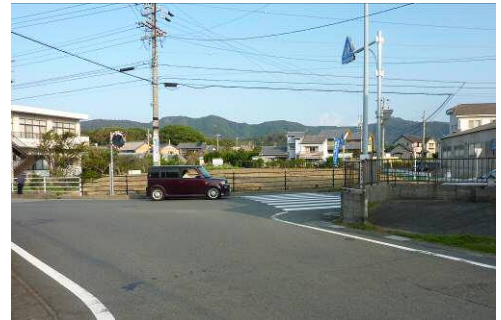
↑スピードを落とさず従道路へ入る車

本来、⇨ が主道路であるが、運転手からは、⋯⇨ が主道路に見えてしまい、「スピード落とせ」の注意喚起看板も立っているが、自動車はスピードを落とさず側道に進入してきて大変危険である。

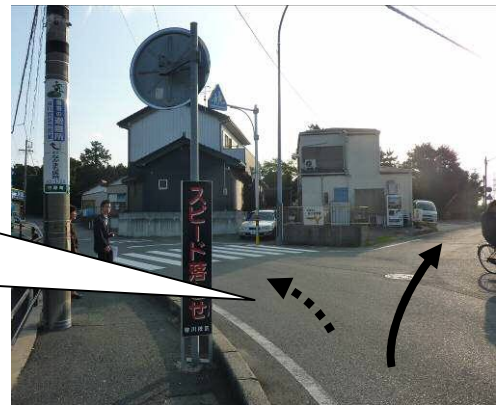
↑「スピード落とせ」の標示
