対策困難箇所事例報告書

| 市町村 | 事例No. | 危険箇所 |
|---|---|---|
| 犬山市 | 2 | 変形五叉路交差点 |

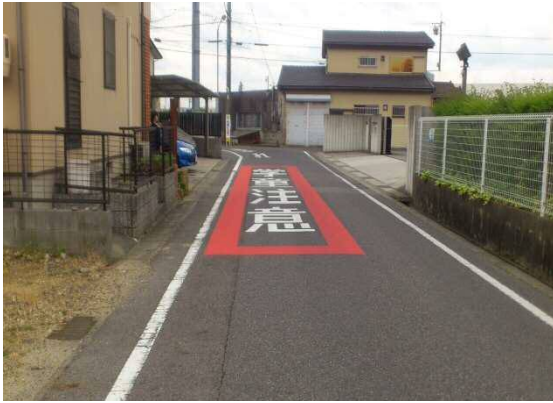
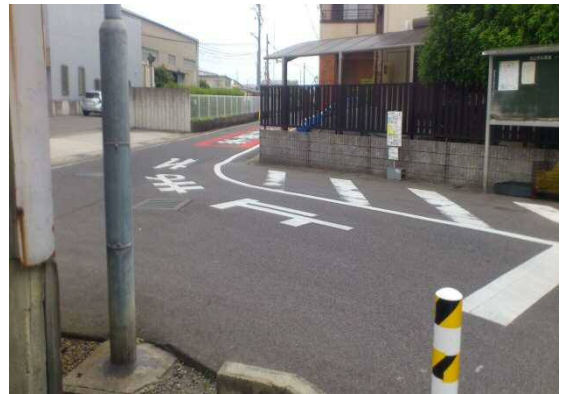
■現場写真（前年度施工後）

現場は、楽田小学校通学路上の変形五叉路。市内南部の工業団地内にある県道と市道が交差する★地点を避け、抜け道を南北、東西に走行する車両と、3方向から通学する通学団とが交差する大変危険な状況である。前年度、交差点部分に注意喚起のため、☆地点の路面表示と赤色塗装を施工した。また警察による★地点の信号待機時間の見直しを行った。

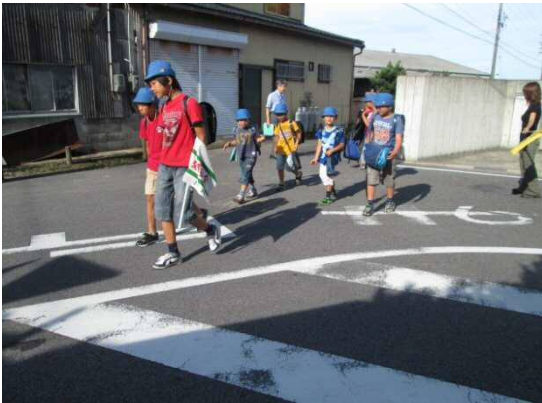
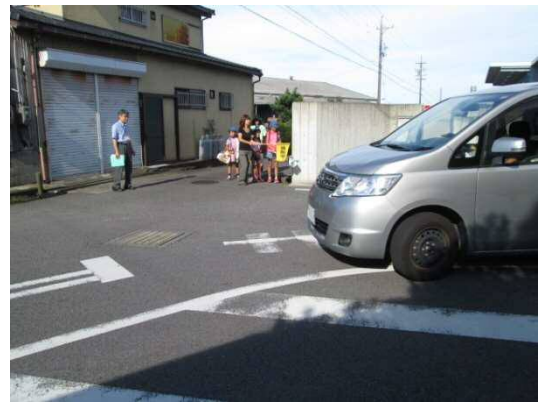
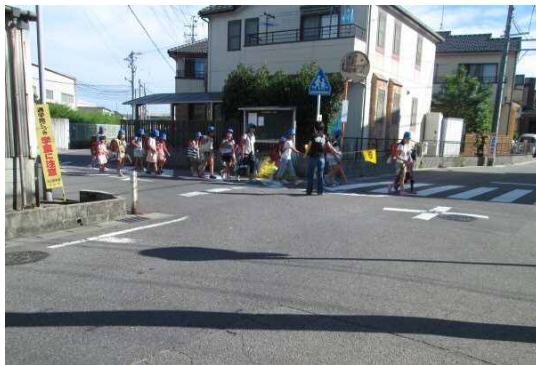
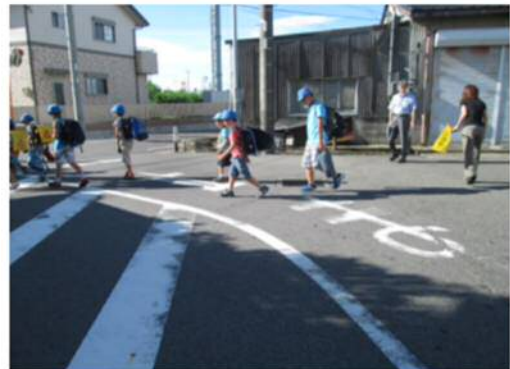
A方向からの通学団の横断風景

- ・B、Cが通学する南北の道路に止まれがなく、優先道路としてドライバーに認識されるため、優先道路に見えないような道路標示をすることも効果的である。
- ・南進するドライバーからは、東洋ファインの南東にある門柱（壁）によってAの通学団が見えないため、門の形態を変えてもらうなどの、民間協力も考える発想が必要。

- ・県警本部に要請していた★印交差点の信号サイクルが元に戻された。

- ・児童生徒への交通安全指導の徹底を継続して実施。
