対策困難箇所事例報告書

市町村	事例No.	危険箇所
東浦町	1	東浦中学校区押しボタン式信号交差点

市町村	事例No.	危険箇所
東浦町	2	生路小学校区側溝

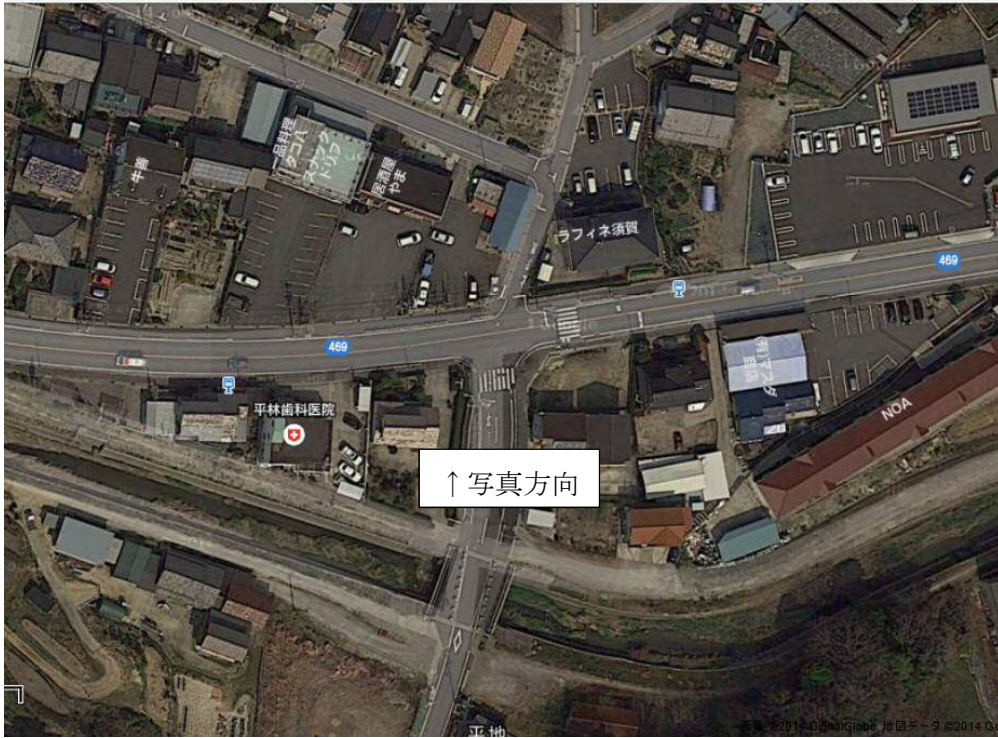
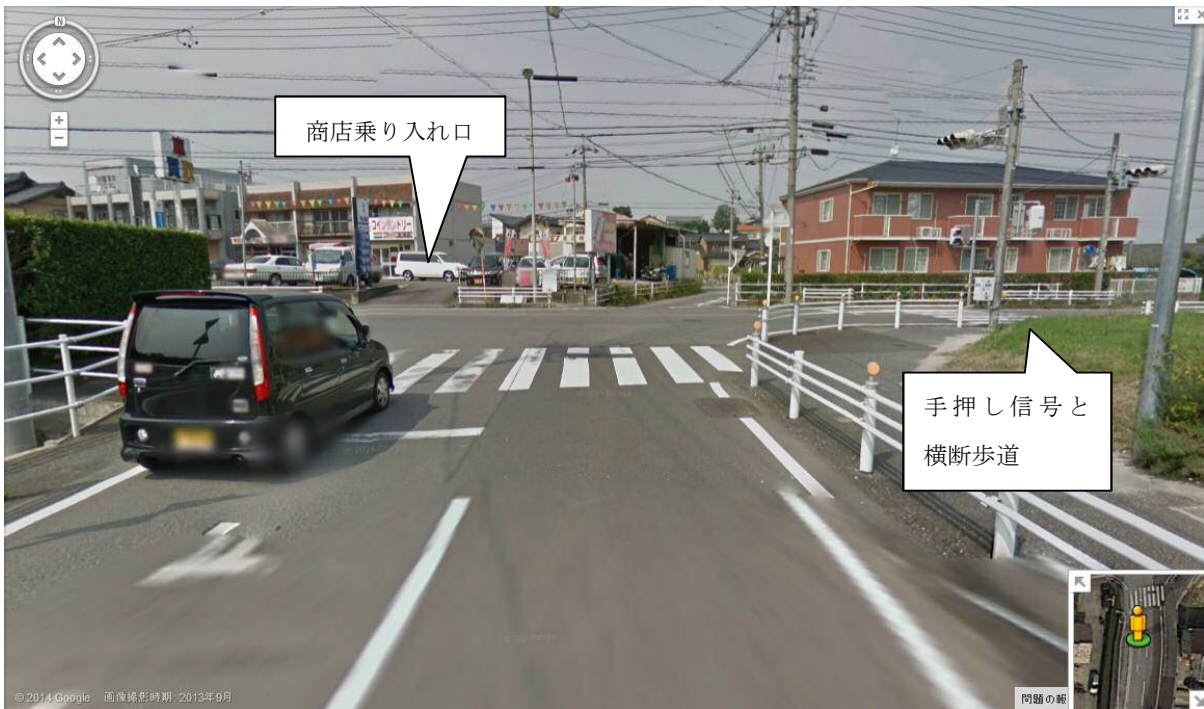
■ 現場写真

県道を南北に渡る押しボタン式信号が設置された交差点。登校時は自転車通学の生徒が、南から北に向かって長い下り坂を降りてくる。本来は左側通行で走行してきた自転車が、まず西から北にかかる横断歩道を利用して横断し、その後手押し信号を利用して南から北へ横断する流れである。しかし、現在は東西の横断歩道を利用せず、下り坂を走行しながら西から東へ斜め横断をして、南北の横断歩道を渡る生徒が多い。また、横断歩道の位置が動線上よくないため、押しボタン信号を利用せず、車が来ないのを目視で確認してそのまま直進してしまう生徒もいる。

交差点西側にも南北を横断する横断歩道の設置を要望したが、人の滞留場所がなく、北側が商店の乗り入れ口にもなっているため設置は危険であるとのことだった。

- ・交差点西側は商店の乗り入れ口となっており、横断歩道の設置は危険。
- ・信号機は県道を横断するために設置してあるので、通常信号への切り替えは難しい。また、通勤時間帯は渋滞する箇所なので、更なる渋滞が懸念される。

現在は動線が悪く、また、停留所があまり広くないため、角にある私有地に足をかけたり、車と接触しそうになっていた。現在の横断歩道を西へ1～2m 移設できると、動線が滑らかになり、滞留スペースも広く取れるのではないかと思います。

- ・生徒への注意喚起及び登下校指導をおこなう。

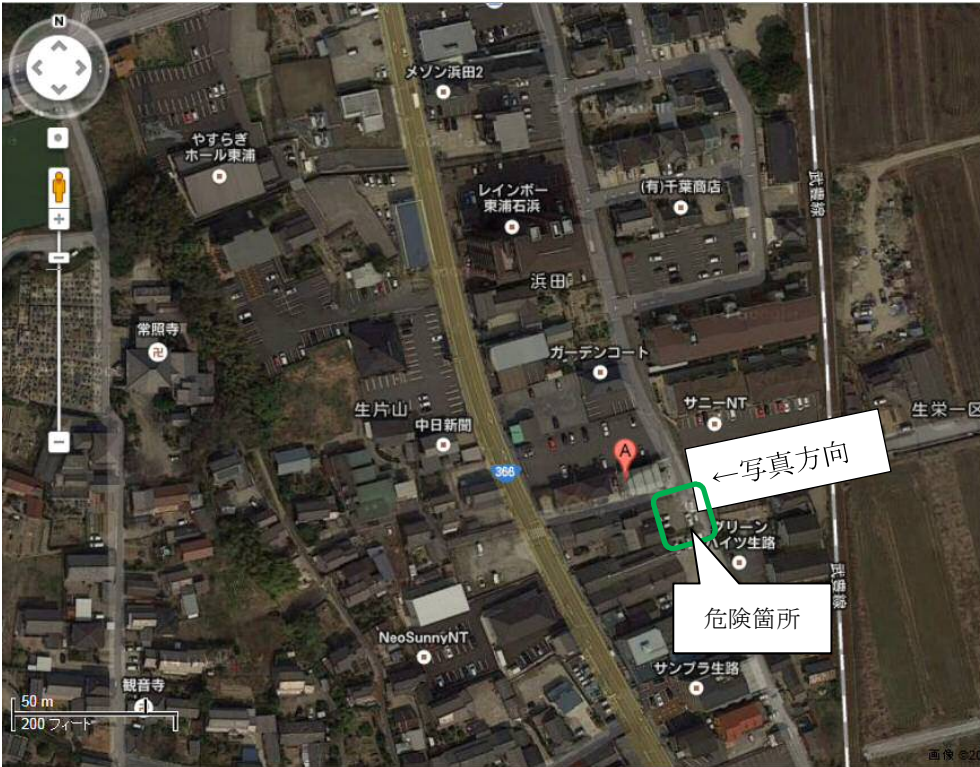
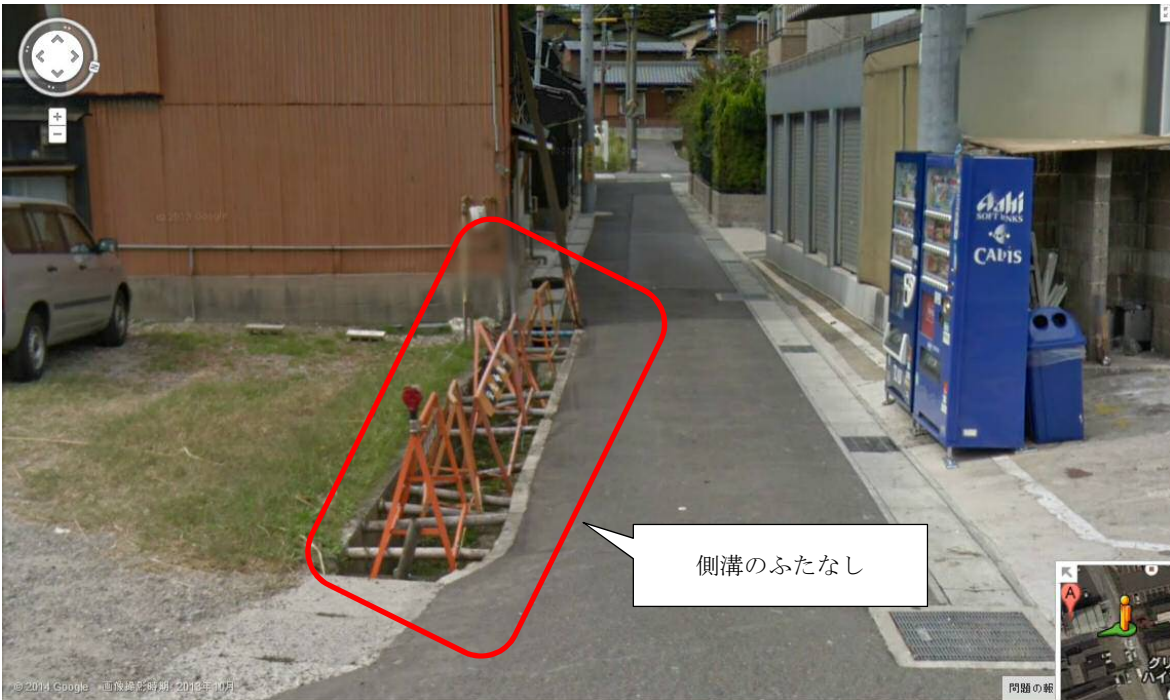
■ 現場写真

通学路の脇道にある側溝に蓋がなく、児童が落ちる危険性がある。

- ・側溝が個人所有地であり、蓋設置及び用地買収の交渉が難航している。

高さの低いカラーパイプ等を置いて児童にも注意して登校させる。なお、本対策では、道が狭くならないような設置位置とする必要がある。

- ・応急処置として現在はトラ柵を置き、注意喚起をしている。

- ・児童への注意喚起及び登下校指導をおこなう。
