第3章 評価編

（既往改修箇所の評価）

きそ しんごうせ
木曾川水系新郷瀬川 (0.80k ~ 1.00k)

既往改修箇所【～平成8年度施工】

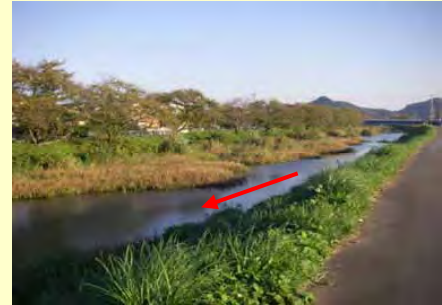
既往改修箇所（上流側の隣接区間）

- ・水際部の改善：植生マットを被せた蛇籠を平常時の水位の高さに設置した結果、水際の植生は回復したが、水際を固定しており直線的な水際線のままとなった。
- ・流れの停滞：水制に期待した流水の集中による効果よりも流れの停滞により過度に河床が安定し、河床部に植生が過剰に生育する状況になったと思われる。これに対し、評価対象範囲に隣接する上流の既往改修箇所（写真）では、片岸引堤した左岸側がみお筋となり、現況を保全した右岸側には入り組みのある水際環境が形成されている。

- ・これまでの整備内容から評価すると、河床一面に植生が生育する状況を解消するには、ある程度の水深と水面幅のあるみお筋を形成することが必要であると思われる。自然の営力が殆ど期待できない河川であることから、高水敷及び水制を部分的に撤去する等しながら、状況の変化をモニタリングし、その効果を確認することを検討する。なお、高水敷を撤去する際には、上流の既往改修箇所を参考に水際に平面的な入り組みをつけて掘削する。

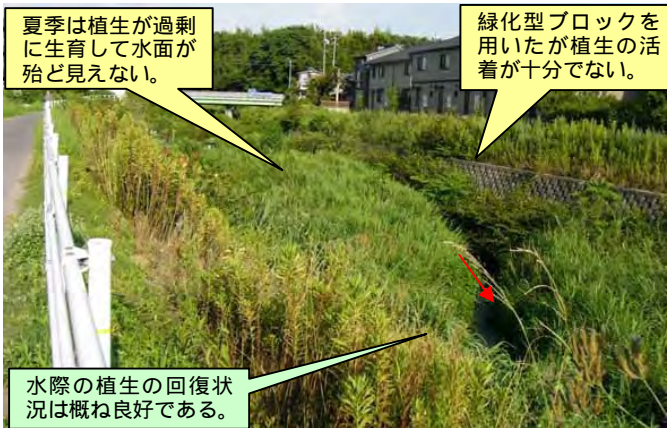
施工12年後の河床状況

- ・低水路：低水路の河岸を土羽とし、自由にみお筋を形成する空間を確保した。改修後12年経過した現在、蛇行や瀬・砂州等、川らしい景観となっている（写真）。画一的な低水路ではなく、自然なみお筋を形成し、水際に寄せ土を行うの方が、より自然回復が早かったと思われる。
- ・護岸の緑化：緑化型ブロックを使用したが、背面からの水分補給がないためか、植生が十分根付いていない。
- ・天端利用：市街地にあり、天端が舗装されているため、散策等での利用を含め通行量が多い（写真）。夏季に植生が過剰に生育して、水面が見えず川らしさが感じられないことから、通行する人が多いこの区間では景観面で課題である。

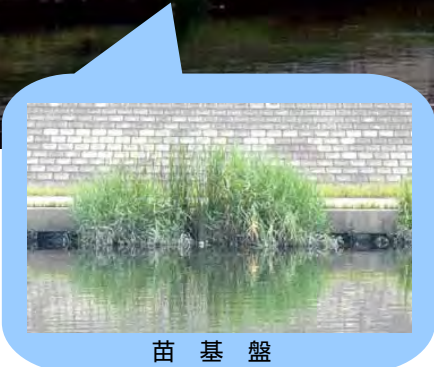
苗基盤

苗基盤のヨシの活着は良いが、
周辺への拡大は見られない。

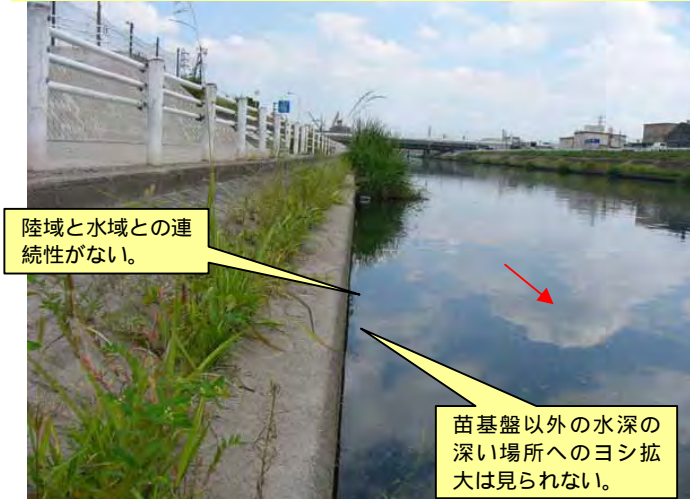
水際部

陸域と水域との連続性がない。

苗基盤以外の水深の深い場所へのヨシ拡大は見られない。

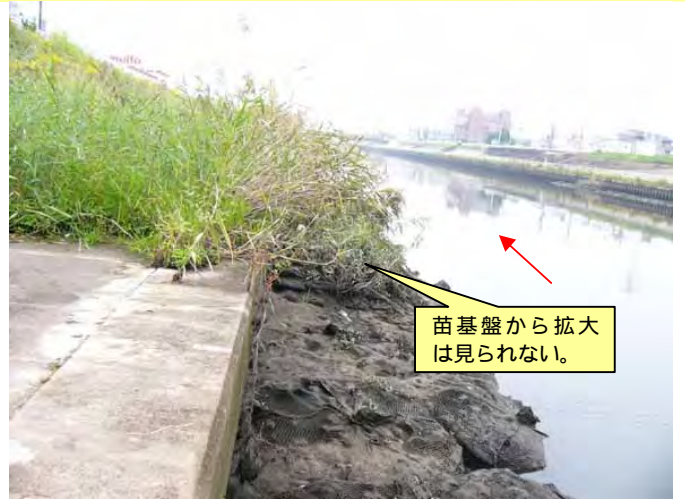
干潮時の水際部

苗基盤から拡大は見られない。

- ・苗基盤の効果：一般に、河岸に生育するヨシは、感潮域らしい景観を形成するとともに、鳥類や魚類等の水生生物の生息場所として利用される。新川における苗基盤の整備は、点在するヨシの生育により水際に若干の変化を与えている。ヨシの拡大が見られれば上記のような効果が期待できる。
- ・苗基盤の課題：施工後2~3年経過しているが、苗基盤をきっかけとした土砂の捕捉やそれに伴うヨシの生育の拡大は見られない。また、干潮時にはヨシの苗基盤や袋詰玉石が露出し、漂流したゴミが付く等、景観を損なう原因になっている（写真）。袋詰玉石は流速を踏まえ、捨石等にできないか検討をすると良かった。
- ・遊歩道等の整備：遊歩道として利用されている水際のテラス部分は、コンクリートで造られ人工的で固い景観となっている。遊歩道、階段、手すり等のデザインや法面緑化に留意する必要がある（写真）。

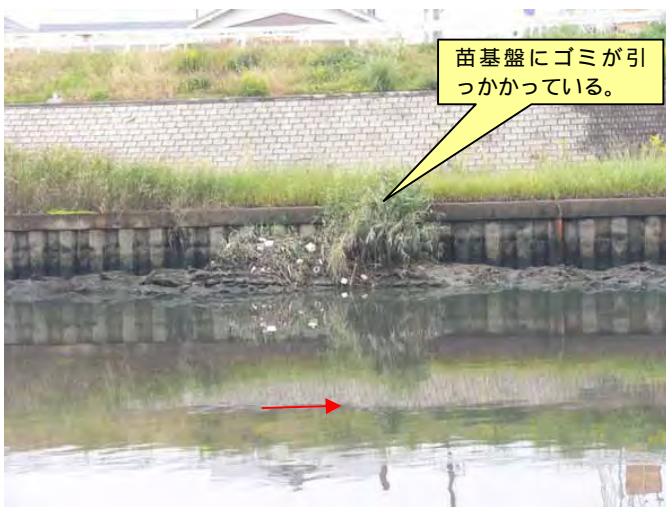
水際部

苗基盤にゴミが引っかかっている。

- ・土砂の捕捉、植生の拡大は、今後も継続してモニタリングしたい。
- ・ヨシの苗基盤はゴミが付着しやすいことから、清掃等、定期的な維持管理が望まれる。

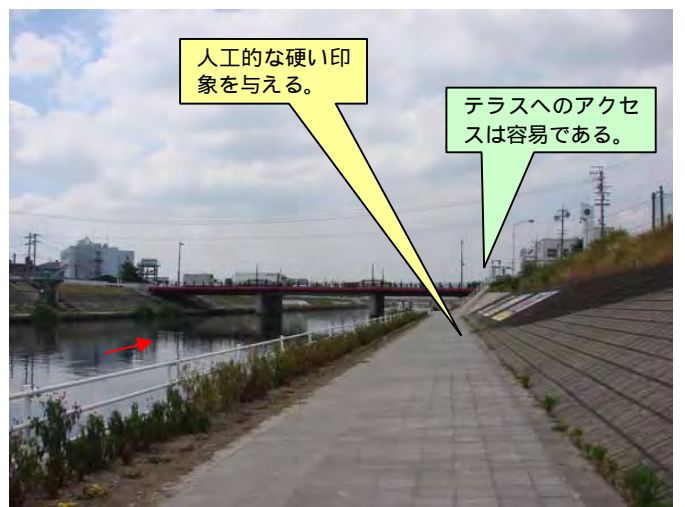
テラス

人工的な硬い印象を与える。

テラスへのアクセスは容易である。

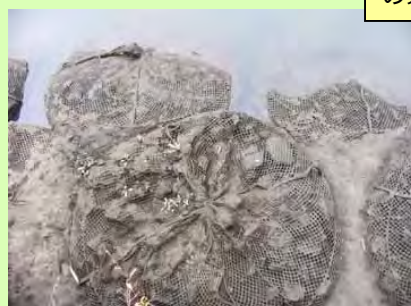
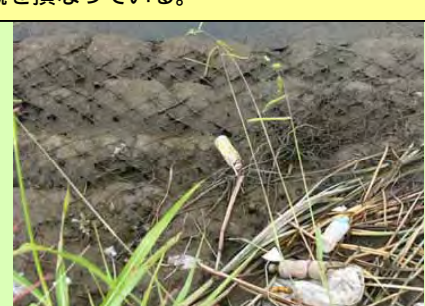
2年経過後

苗基盤については、時間の経過とともに土砂を捕捉し、遷移的に植生が拡大していくことをねらいとしているが、相当の時間を要しても植生の拡大は期待しにくいいため、再検討が必要である。

数年経過後も土砂の捕捉はあまりない。干潮時には水面上に露出し、ゴミが漂着するため景観を損なっている。

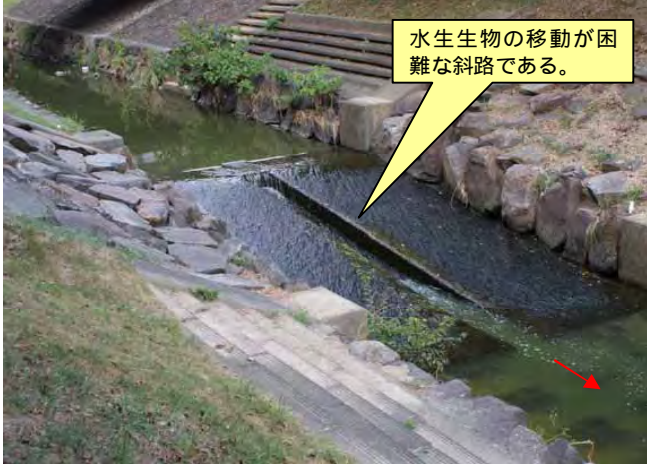
池合橋下流の斜路

水生生物の移動が困難な斜路である。

平面計画：公園・緑道と一体的に整備されているものの、川幅は一律である。
 縦断計画：概ね当時の現況河道の縦断形状で改修されている。掘込河道であるが計画高水位を堤内地盤高より低く設定している。落差がある。
 横断計画：0.8m 程度の河床掘削をしている。水際を固めている。河床幅が十分に確保されていない。河床幅/川の深さ(b/h)：約 1.3(4.0/3.1)
 連続性：評価対象範囲の上流部の斜路は、水生生物の移動を阻害していると思われる。

- ・法線形状：直線的であり人工的な印象を受ける。法線形状に蛇行やふくらみを持たせるとともに、公園の中の緑道を管理用通路として併用する等の工夫により、公園と一体的な河川空間にすると良かった（写真〇）。
- ・河床幅：河床幅が狭い。法面の一部を2割勾配としているが、5分勾配の部分を増やし広い河床幅を確保すると、川の自然な流れが形成され易くなる。
- ・護岸形式：石積護岸・階段護岸等、利用や景観に配慮しているが、水裏部以外は、水際の植生回復が十分ではなく、水生生物の姿は見られない。水際は直線的で固い構造となっている。このため護岸を5分勾配として十分河床幅を確保したうえで、寄せ土・寄せ石を行う等、砂州の堆積を促すような工夫をはかることが望ましい（写真 、 、 ）。
- ・斜路：人工的な印象を与える。自然素材を使ったデザインを採用することが望ましい。平時の水量が少なく、水量に見合った構造を工夫すると良かった（写真 ）。

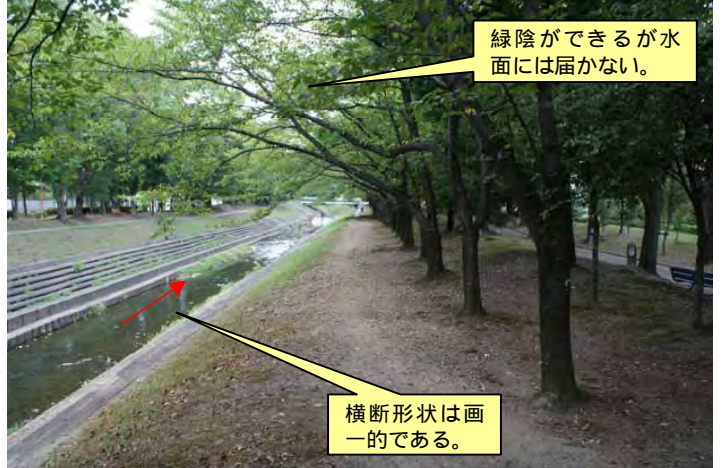
天端の状況

緑陰ができるが水面には届かない。

横断形状は画一的である。

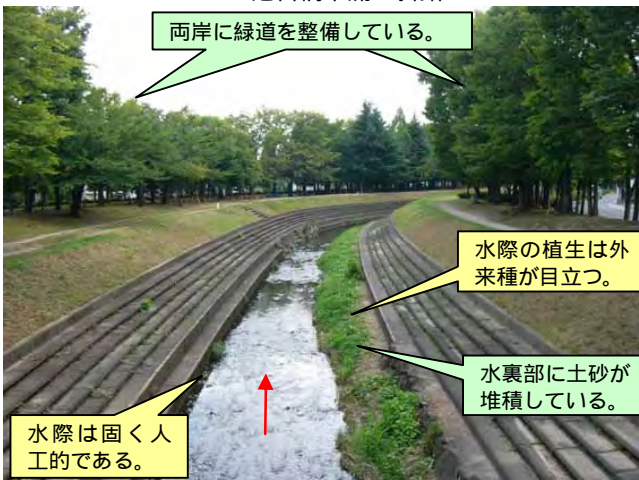
松原橋から下流

両岸に緑道を整備している。

水際の植生は外来種が目立つ。

水裏部に土砂が堆積している。

水際は固く人工的である。

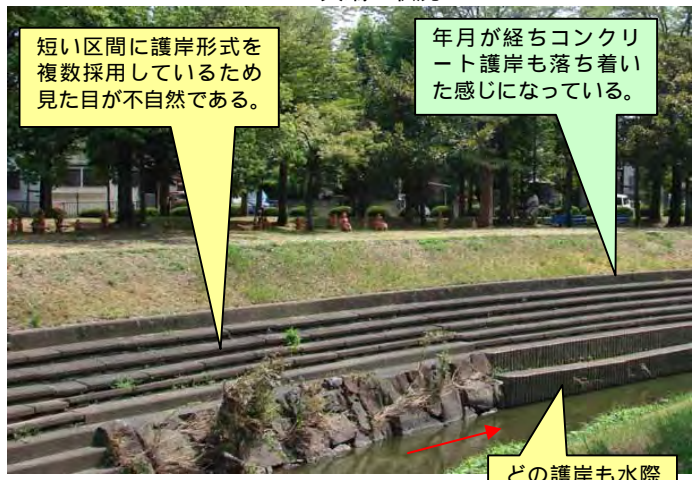
護岸の組合せ

短い区間に護岸形式を複数採用しているため見た目が不自然である。

年月が経ちコンクリート護岸も落ち着いた感じになっている。

どの護岸も水際を固めている。

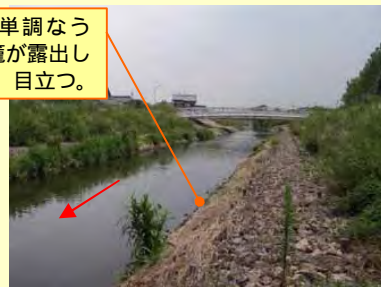
水際部

水際が単調なうえ、蛇籠が露出していて、目立つ。

- ・単調な水際部（蛇籠による低水護岸）：水際部が蛇籠により固定されているため、水際に土砂が堆積しにくく、植生の回復が期待できない状況となっている。最低限、蛇籠の平場部には覆土すべきであった（写真）。
- ・法面植生（ヤシ繊維ネット）：堤防法面は全面に植生が生育しており、植生の回復状況は良好である。ただし、アレチハナガサ等の外来種が目立つことから、施工時には外来種が生育していない土で覆土する等の工夫をしたい。
- ・水辺へのアクセス（ネットフェンス）：地元要望との調整の結果であるため、やむを得ないが、一宮市が設置したフェンスがあり、人が水際に近寄れない状況となっている（写真）。

護岸前面に寄せ土や寄せ石を行い、水際の植生回復に配慮する。

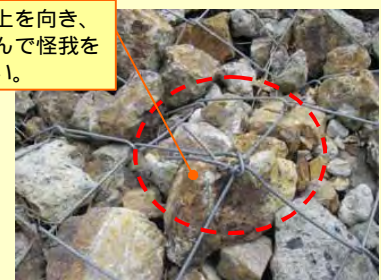
蛇籠の表面の状況

鉄線が上を向き、人が踏んで怪我をしやすい。

- ・蛇籠の鉄線が上を向いて危険な状況であるため、曲げて蛇籠の中に収める等の改善が望まれる（写真）。

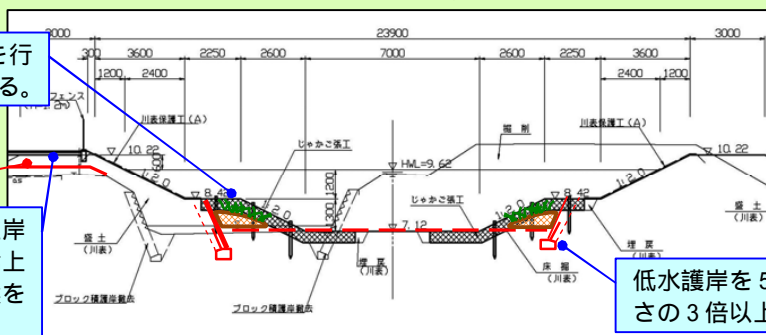
改善案

評価対象範囲においては、左岸一宮市道を計画高水位まで高上げし、既設護岸を利用する案を検討すべきであった。

低水護岸を5分勾配にする等、川の深さの3倍以上の河床幅を確保する。

護岸を5分構造として河床幅を広く確保する案
