第4章 事故・災害

第1節 共用施設

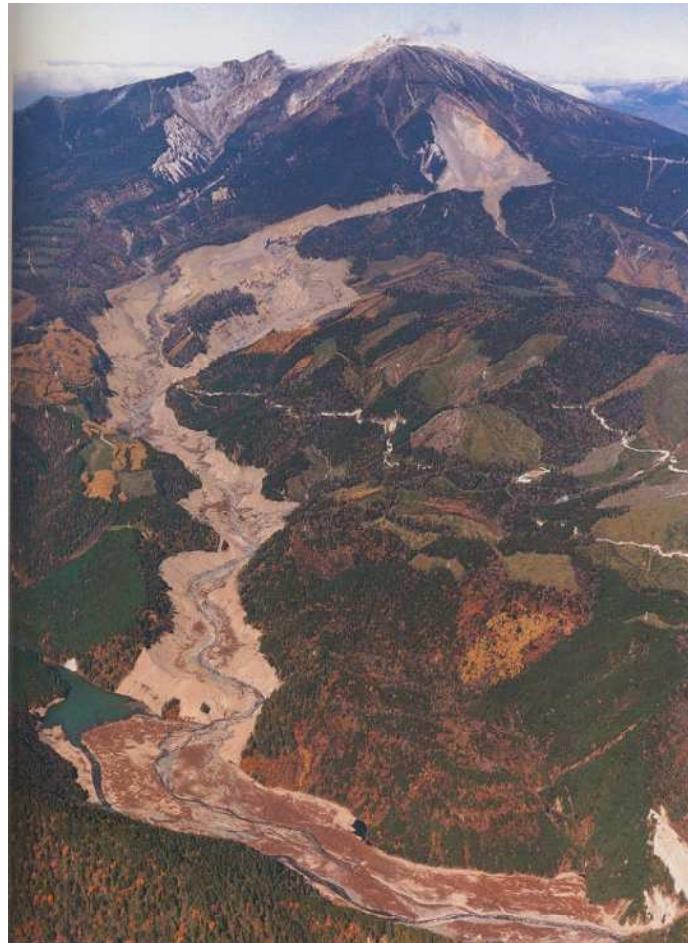
昭和59年9月14日午前8時48分、王滝川支流大又川中流右岸の北緯35.8°、東経137.6°を震央とするマグニチュード6.8で震源の深さ約2km、の内陸直下型地震が発生した。この位置は、牧尾ダムから直線距離で約4.8kmしか離れていないところであり、王滝村では震度6が計測された。この地震の原因は、三岳村ゴルフ場から濁川を結ぶ東西方向に約12kmの推定断層の右横ずれによるものと推定されており、余震については、9月14日に646回、翌15日には600回、16日には257回と徐々に減少した。最大余震は、9月15日午前7時14分に発生したマグニチュード6.2で、この震源は、滝越付近で発生しており、初期の余震は、本震発生源断層に直角に南北方向4～5kmの範囲で発生した。また、1

0月3日午前9時12分には、牧尾ダムから東北東約1.3km、深さ2kmを震源とするマグニチュード5.3の余震が発生している。長野県西部地震の被害の象徴である御嶽山の南側で「御嶽崩れ」と呼ばれる山体崩壊が発生し、体積約3,450万立方メートルの土砂が伝上川の両岸を削りつつ、濁川温泉旅館を飲み込みながら、標高差約1,900～2,500m、距離約10kmを平均時速80km～100kmという猛スピードで流下し、延長約3kmにわたって最大50mの厚さで堆積した。氷ヶ瀬の渓谷では厚さ30メートル以上の土砂が堆積し谷が埋まった。崩壊は、軽石層上面をすべり面として大礫～中礫の亜角礫ないし亜円礫からなる木曽谷層が崩壊したものと推定され、これらの大規模崩壊のほか、591ヶ所で新たに中小規模崩壊が発生し、156ヶ所で既存の崩壊箇所が拡大ないし再発している。

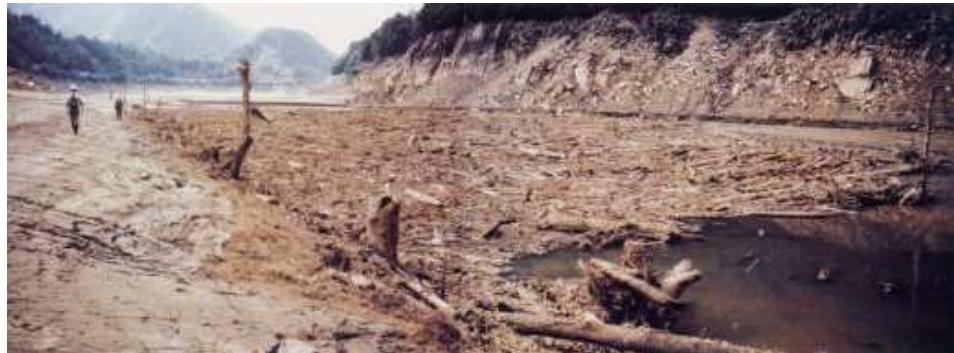
長野県西部地震に起因して牧尾ダムに流入堆積した土砂は、地震発生前年の昭和58年12月に測定した堆砂量387万m³から同59年12月には621万2,000m³、同60年11月には841万m³となり、2ヶ年間で454万m³に及ぶ大量の土砂が貯水池に流入した。牧尾ダムの計画堆砂量は100年間で700万m³であり、ダム完成後24年の同60年にはこれを超えたことになる。

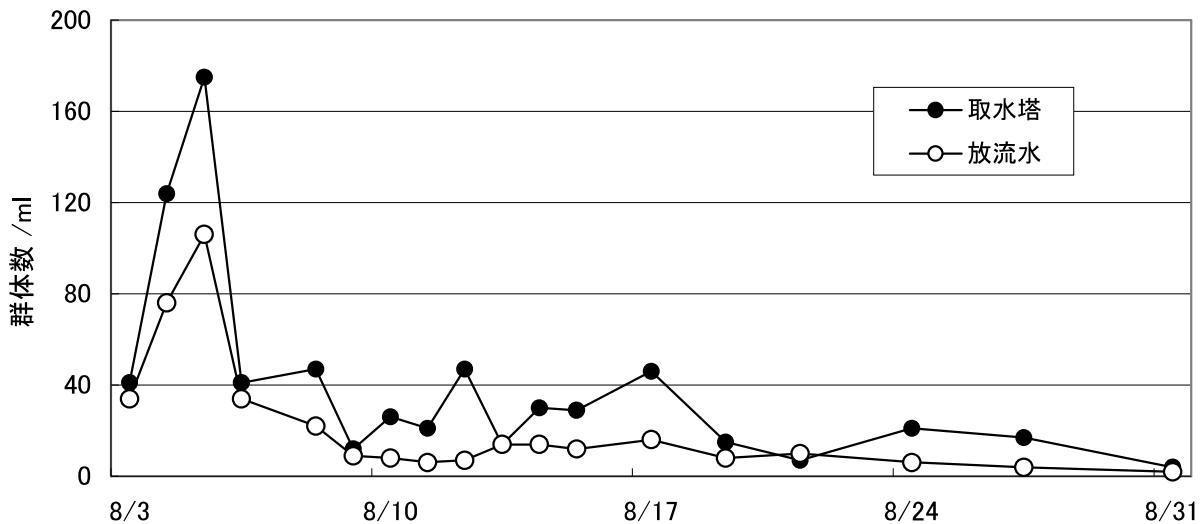
図3-35 フォルミジウム数の変化

カビ臭が確認された平成10年8月3日から8月31日までの愛知池取水塔表面水と放流水のフォルミジウムの群体数の推移を図3-35に、また愛知池の水位変化を図3-36に示す。

8月に入って取水塔表面水で急激にフォルミジウムが増加した理由として、過去(平成3年及び同4年)の障害発生時には池の湾奥部においてフォルミジウムの群体数が多い傾向にあったこと、7月27日に実施した調査では取水塔表面水には殆どフォルミジウムが確認されていなかったこと、水資源開発公団の水運用により7月31日から8月7日にかけて池水位が急激に低下されたこと、等を勘案すると、池の湾奥部で増殖していたフォルミジウムが水位低下とともに一挙に取水塔方向に押し流されたものと推測される。

このような水質事故を防止するため、同年（平成10年）、異臭味障害の発生が懸念される時期の池の監視強化、活性炭注入基準、連絡体制等をマニュアル化した「愛知池に由来する異臭味対策実施要領」が策定され、万全を期していくこととなつた。

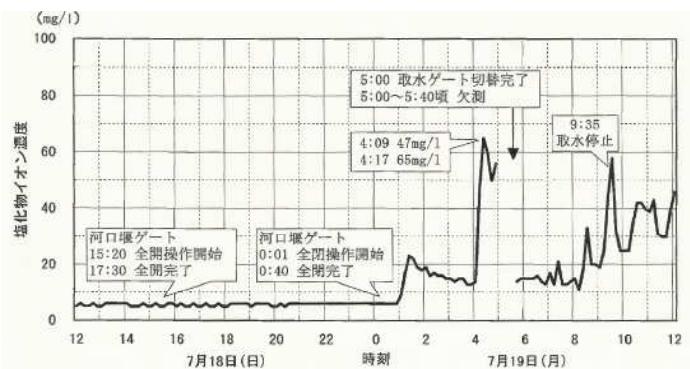
図3-37 長良導水取水口塩化物イオン濃度推移

平成16年7月18日、折からの豪雨に伴い長良川墨俣地点の河川流量が毎秒800m³/sを超えたため、長良川河口堰管理所は施設管理規程に基づき、同日17時30分に河口堰のゲートを全開とした。しかしながら満潮と重なったことから、堰上流に塩水が遡上し伊勢大橋地点(堰上流1km地点左岸)底層において塩化物イオン濃度が17, 140mg/ℓまで上昇する事態となった。

長良導水取水口地点でも翌19日4時過ぎから塩化物イオン濃度が25mg/ℓを超えて急上昇したため、取水口ゲートを下層から上層に切替えた。

しかし、9時過ぎに再度急上昇したことから、9時30分から篠川取水場及び弥富ポンプ場の導水ポンプを順次停止し、中部経済産業局を始めとする関係機関の理解を得て、愛知用水(佐布里池)に貯留されている工業用水の一部を知多浄水場において代替取水する措置をとった。

その後、20日時点で取水口下層ゲート位置の塩化物イオン濃度は平常値の4mg/ℓにまで低下したが、取水切替は昼間が望ましいとして、21日12時40分取水口ゲート位置を下層に戻し、13時に取水を再開した。取水再開にあたっては、導水管内の泥の巻き上げによる異臭味の発生が懸念されたことから、知多浄水場において翌22日9時まで活性炭処理(5ppm)を実施した。これらの対応により、受水団体の住民からの苦情もなく事態を収拾した。

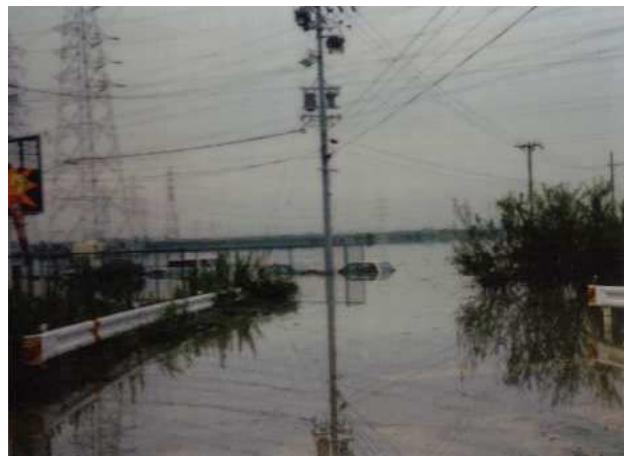
東海豪雨の状況（9／12 豊明第1供給点付近）

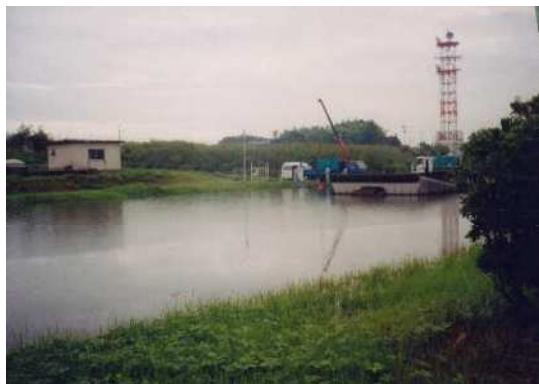
上野浄水場スラジピット冠水状況(9/13)

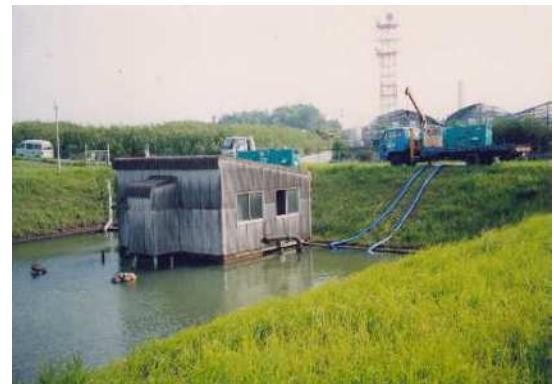
上野浄水場スラジピット排水状況(9/13)

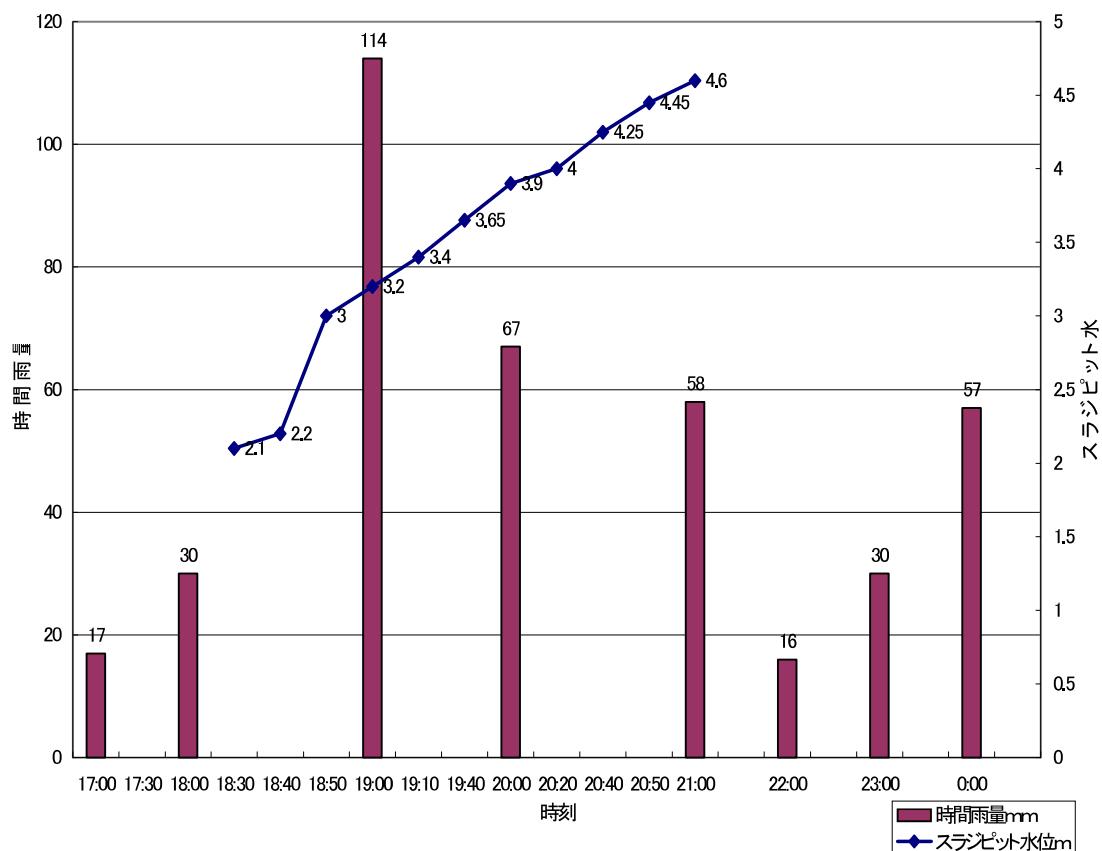
図3-38 還元ポンプ水没の時間経過

18時21分 還元ポンプ3台起動（中央手動）

22時09分 還元ポンプ地絡発生、ポンプ停止

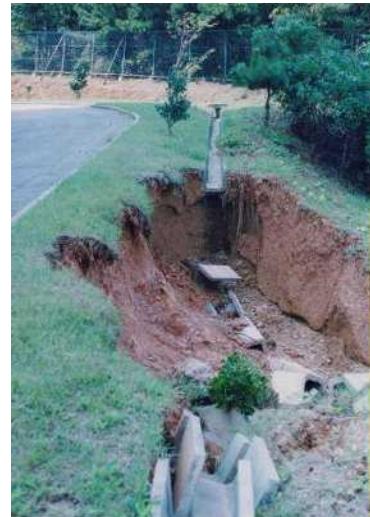
阿久比広域調整池法面崩壊状況(9/12)

- ・復旧期間 平成12年10月26日～11月24日
- ・復旧内容 法面復旧工事（法面復旧、U字側溝復旧及び側溝浚渫）2件

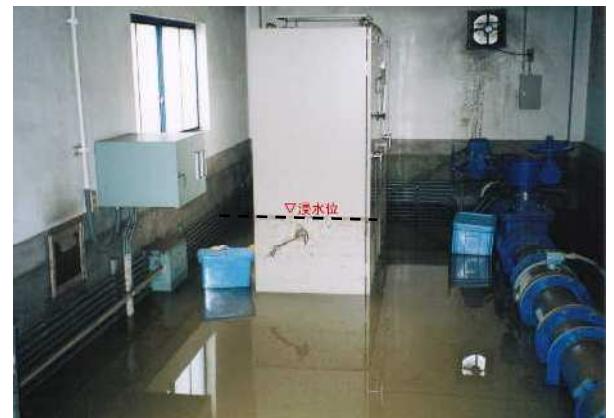
このため、室内の機器（計装盤、テレメータ盤、直流電源盤及び蓄電池盤等）において配線及び部品等に発錆等の劣化が見られ、機器に重大な障害が発生する危惧が生した。

豊明第1供給点浸水状況(9/12)

- ・復旧期間 平成12年10月30日～同13年1月10日
- ・復旧内容 部品等交換（トランス、コンデンサー、遮断機、基盤、端子台及びケーブル他配線材）3件
