道路構造物長寿命化計画

令和 7 年 3 月（改定）

愛知県建設局道路維持課

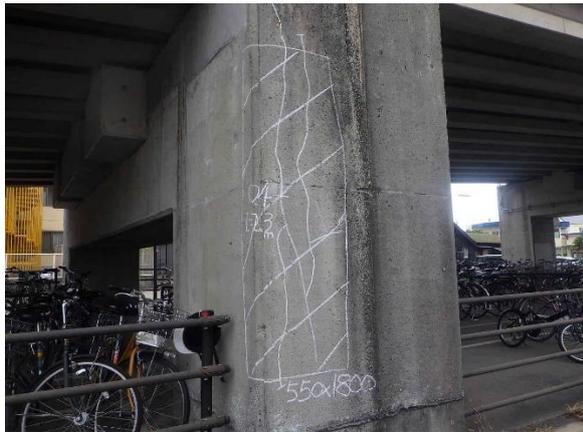
写真 6-9 下部構造のうき (かぶり不足)

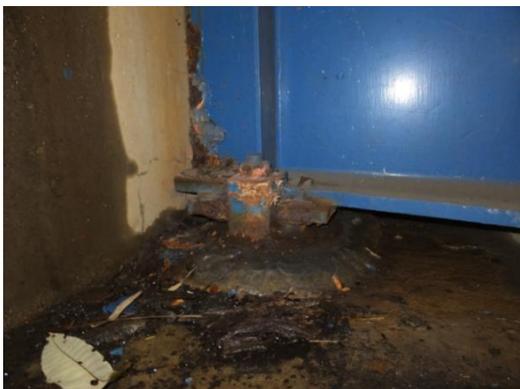
写真 6-11

・ 腐食、防食機能の劣化の原因は「材料劣化」、「端部の漏水」、「雨水の影響」（図 6-27、写真 6-11、写真 6-12）が多い。

支承本体の腐食（端部の漏水）

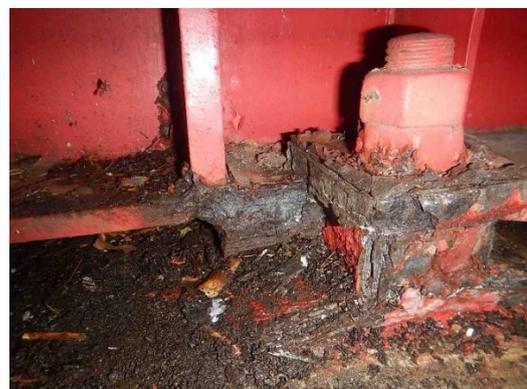
写真 6-12

支承の防食機能の劣化（雨水の影響）

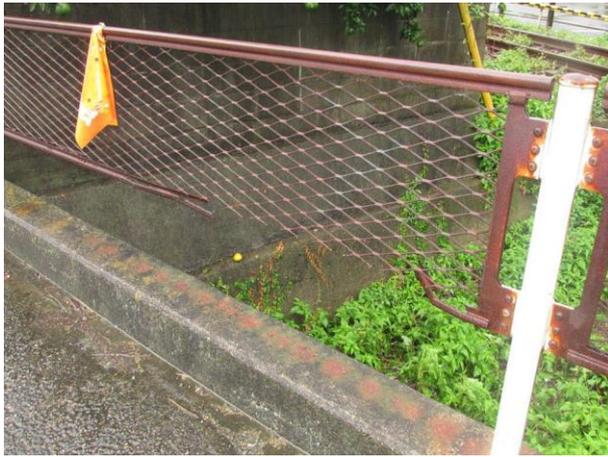
①高欄・防護柵：変形・欠損、

写真 6-13 防護柵の変形

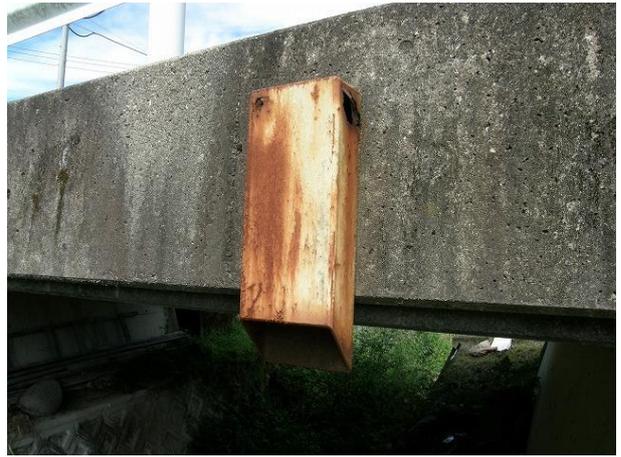
②排水装置：腐食、防食機能の劣化、変形・欠損（図 6-31、写真 6-14）

腐食が進行したことにより、排水管の欠損やボルトの脱落が生じている

写真 6-14 排水管の腐食

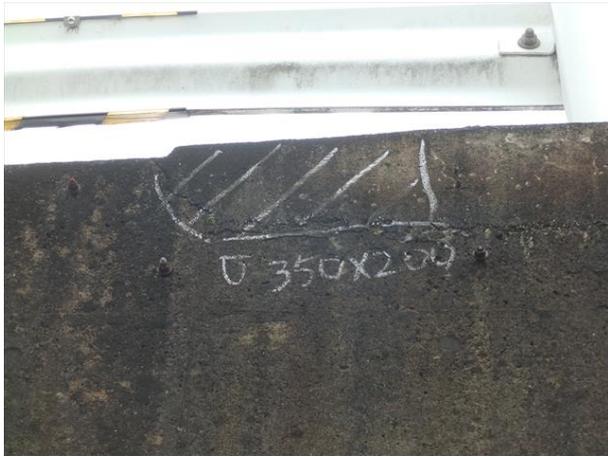
③地覆：うき、剥離・鉄筋露出（要因：かぶり不足、中性化）（図 6-32、写真 6-15）

写真 6-15 地覆のうき

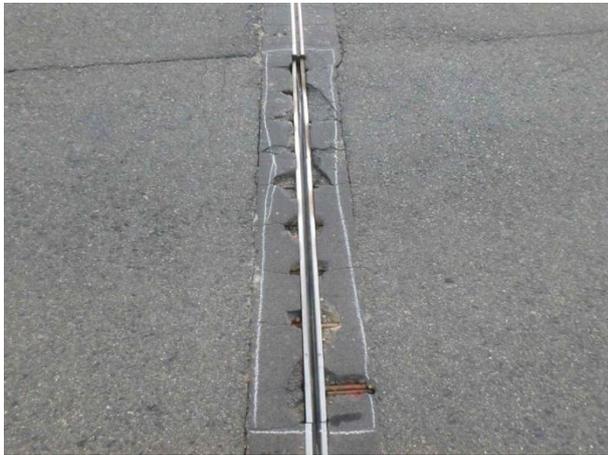
⑤伸縮装置：変形・欠損（要因：車両通行時の衝撃、凍結防止剤）（図 6-34、写真 6-17）

写真 6-17 伸縮装置の変形

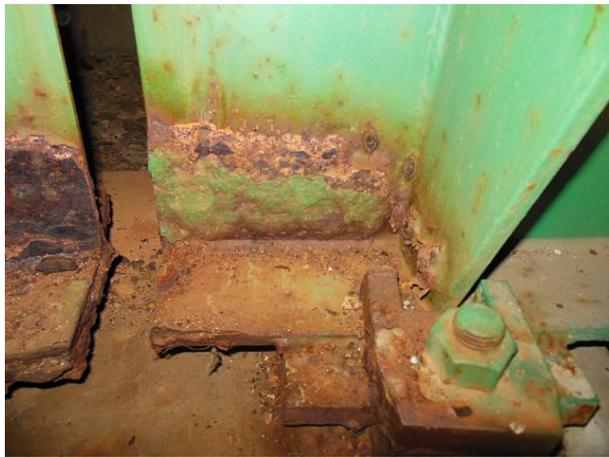
写真 6-18 桁端の腐食Ⅱ

- ・主桁の桁端部の腐食が進行し減肉に至った損傷

1 巡目点検（平成 26 年度～平成 30 年度）

- ・塗膜の材料劣化や橋面部及び桁端部からの漏水により、鋼桁の腐食の進行に伴う欠損が発生しているため、損傷が軽微なうちに再塗装及び漏水対策を実施しておくことが重要である。

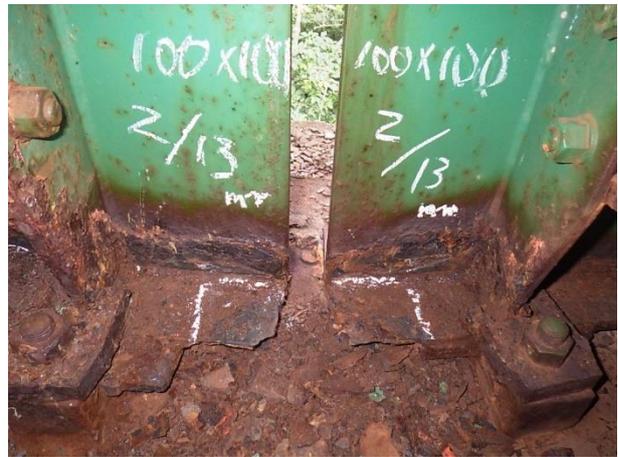
写真 6-19 桁端の腐食Ⅲ

2 巡目点検（令和元年度～令和 5 年度）

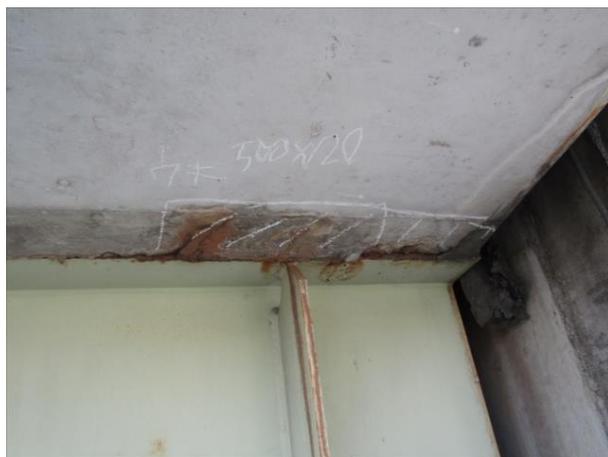
写真 6-21 床版 うきIII

- ・第三者被害の恐れのある範囲に床版のうきが発生。

- ・施工時におけるかぶり不足や締固め不足、打継部のコンクリートの施工不良箇所に雨水が浸透することにより、鉄筋が腐食膨張し剥離・鉄筋露出やうきが発生している。特に第三者被害のおそれがある範囲については早期にうきの除去、断面修復を実施し、それ以外の箇所についても損傷が軽微なうちに剥落防止工や漏水対策などを実施しておくことが重要である。

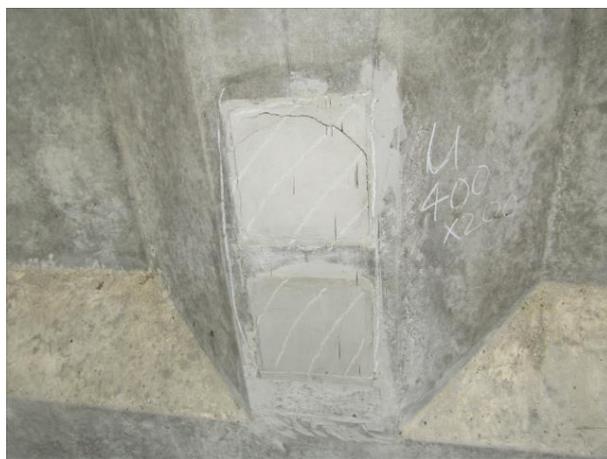
写真 6-23 PC 定着部 うきIII

- ・第三者被害の恐れのある範囲に PC 定着部などのうきが発生。

- ・PC 定着部の後打ちコンクリートはかぶり不足や中性化、締固め不足などの施工不良により、うきが生じやすく、第三者被害のおそれがある箇所については、損傷が軽微なうちに剥落防止工などを実施しておくことが重要である。また、塩害によりかぶり不足の鉄筋が腐食膨張し、剥離・鉄筋露出が生じている箇所については、塩害の進行度合いを確認し、状況に応じて塩害対策の実施が必要である。

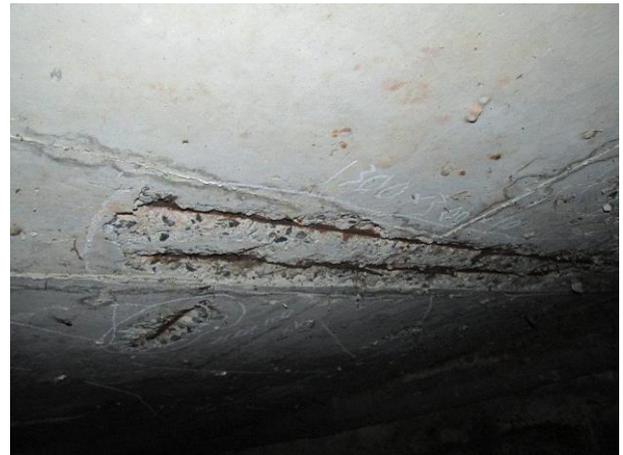
写真 6-25 床版 剥離・鉄筋露出 III

- ・床版の剥離・鉄筋露出の発生

- ・漏水やかぶり不足、中性化の進行などにより RC 橋、溝橋の床版コンクリートに剥離・鉄筋露出が発生しているため、損傷が軽微なうちに中性化の進行を抑制する対策を検討することが重要である。沿岸部では塩害の影響も考えられるため、必要に応じて塩害対策が必要である。

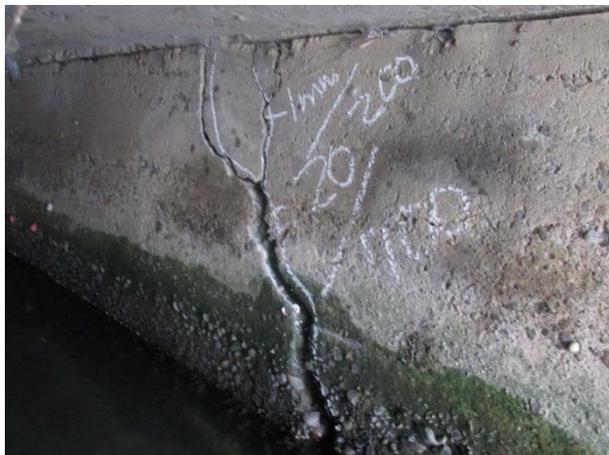
写真 6-26 堅壁 ひびわれ II

- ・ 堅壁のひびわれの拡大

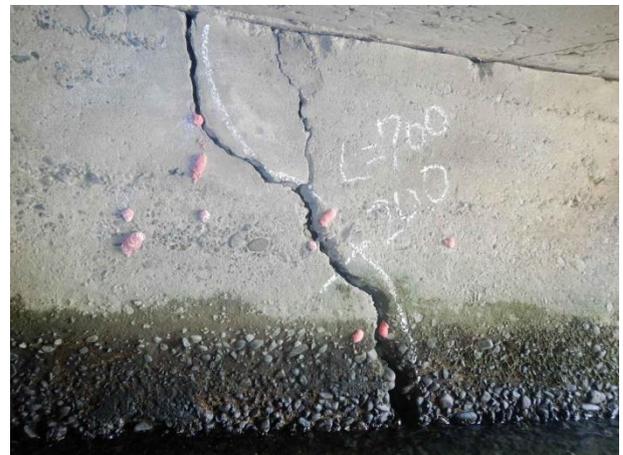
写真 6-27 堅壁 ひびわれ III

- ・ 下部構造のコンクリートのひびわれは地盤の耐力不足や活荷重の衝撃、洗掘などによる不等沈下や ASR、中性化などが原因と考えられる。構造の安全性の観点から、早期に充填するとともに、洗掘箇所については必要に応じて根継工、根固工などを実施する。

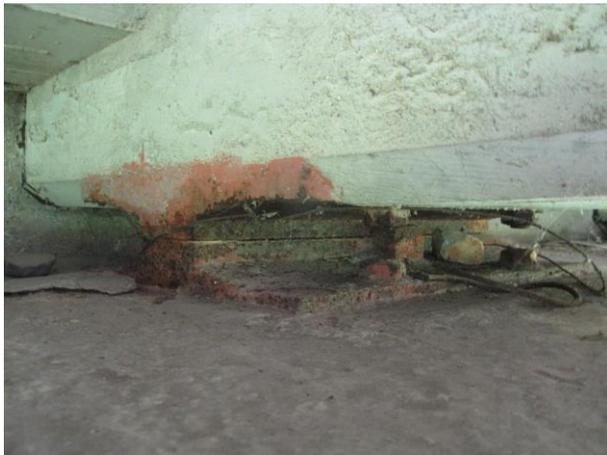
写真 6-28 1 巡目点検：支承 腐食Ⅱ

- ・ 支承の端部漏水による腐食の進展

- ・ 支承の腐食、防食機能の劣化は端部の漏水により進行しているため、損傷が軽微なうちに漏水対策を実施しておくことが重要である。

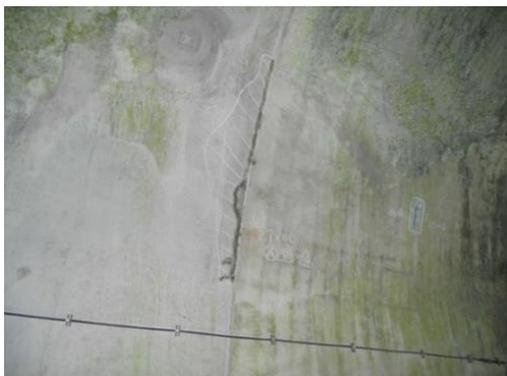
写真 6-35 側壁のうき

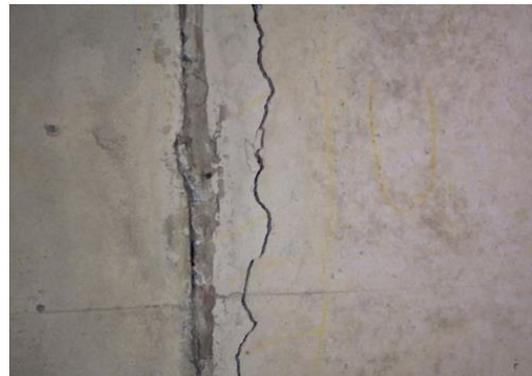
写真 6-36 アーチのひび割れ

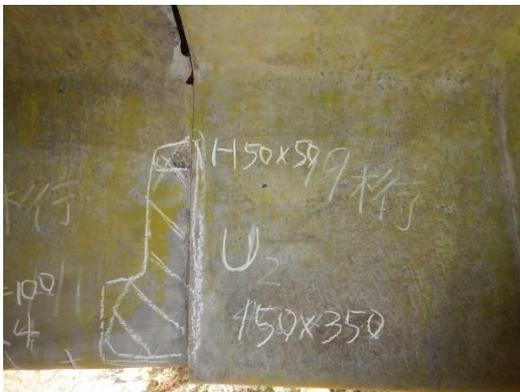
写真 6-37 第三者被害範囲のうき

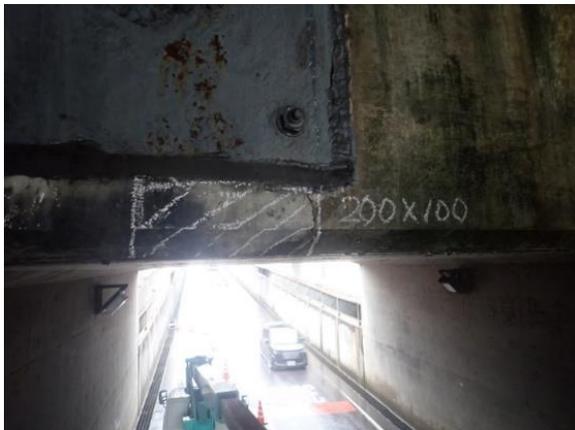
- ・ アンダーパスにおける、早期措置段階・区分Ⅲと判定した損傷の内訳について 1 巡目点検と 2 巡目点検の結果を以下に示す（図 6-71、図 6-72）。
 - 「うき」が 96%から 98%に増加
 - 2 巡目点検において「舗装の異常」が新たに 1 箇所確認されている
- ・ うきの原因は 6 箇所の内「施工不良」（図 6-73、写真 6-41、写真 6-42）が 5 箇所と多く、型枠の継ぎ目部や締固め不足などが報告されている。

写真 6-41 アンダーパス頂版のうき

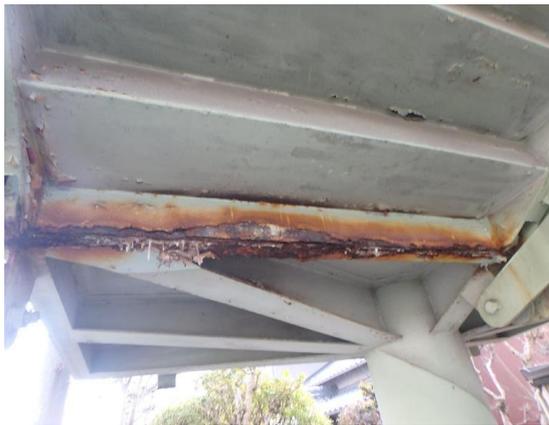
- 「腐食」が 60%から 74%に増加、「変形・欠損」が 25%から 8%、「舗装の異常」が 11%から 3%に減少
- 2 巡目点検において新たに「亀裂」、「破断」、「漏水・遊離石灰」が各 3 箇所発生・腐食の原因は防食機能（塗膜）の「経年劣化」によるものが多い（図 6-87、写真 6-43、写真 6-44）。

写真 6-43 階段桁の防食機能の劣化

2巡目定期点検の完了時点では、早期措置段階・区分Ⅲの割合が1巡目の定期点検より増加し、2割程度となっている。これは、1955年辺りに集中的に建設された横断歩道橋が、建設後70年を超え、区分Ⅱから区分Ⅲへ進行する施設数が増加したためと考えられる。早期措置段階・区分Ⅲへの対策を着実に進めるとともに、腐食損傷の進行を未然に防ぐため、水の侵入を防ぐ床版防水や腐食の発生しやすい階段端部の端部処理などの予防保全対策を実施していく。

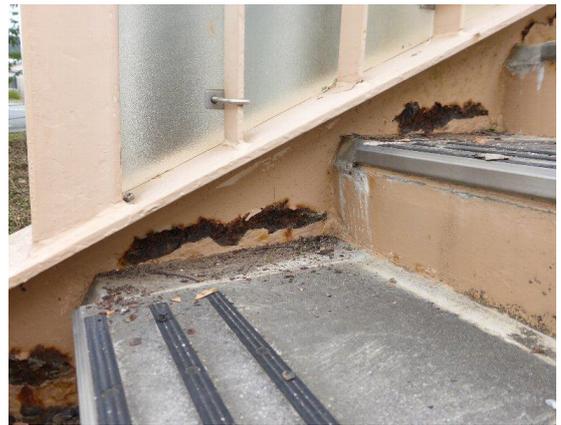
写真 6-44 階段桁の防食機能の劣化

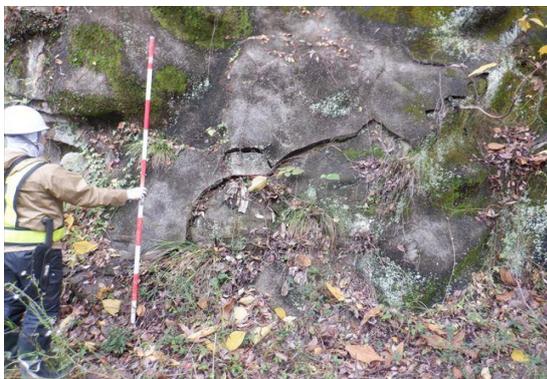
- 損傷の発生箇所は「コンクリート・モルタル吹付」が73%と多く、「のり面砕」や「のり面排水」が10%前後である
- コンクリート・モルタルの吹付における損傷の内訳は、23箇所の内「ひびわれ」が9箇所と半分程度を占めており、「剥離・剥落」が7箇所、「段差・ずれ」が2箇所確認されている（写真 6-45、写真 6-46）

写真 6-45 モルタル吹付工の剥離

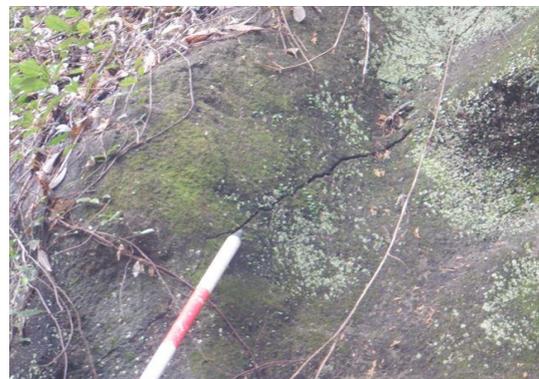
写真 6-46 モルタル吹付工のひびわれ

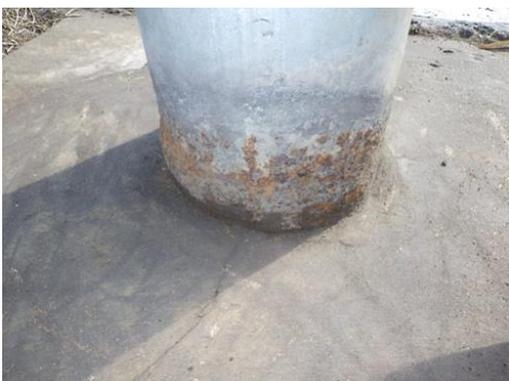
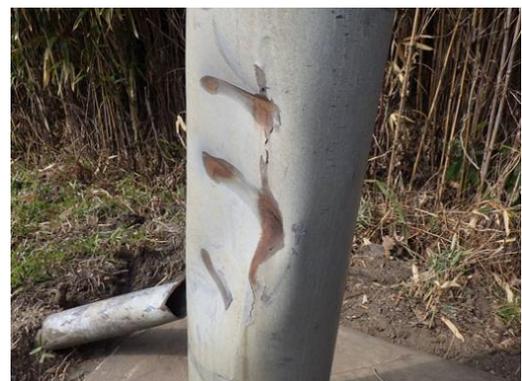
写真 6-47 支柱の腐食

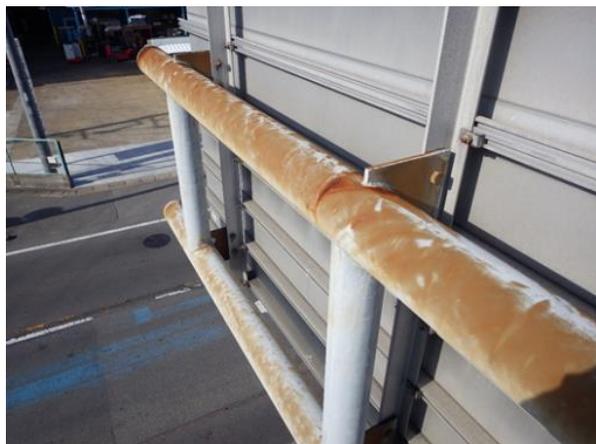
写真 6-49 横梁の腐食

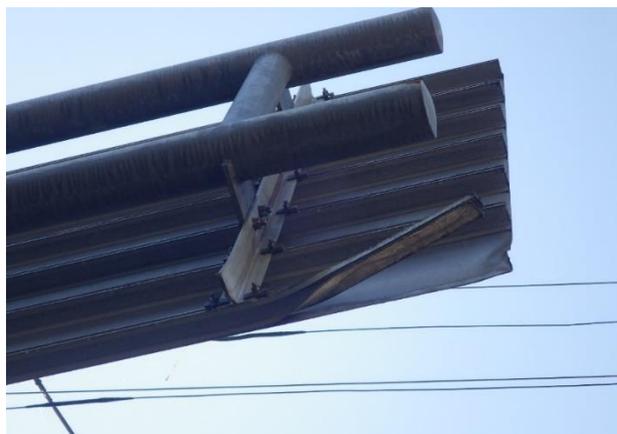
写真 6-50 標識板などの変形・欠損
(破断の恐れあり)

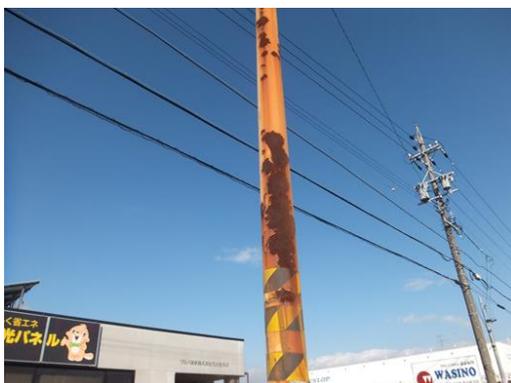
写真 6-51 支柱の腐食

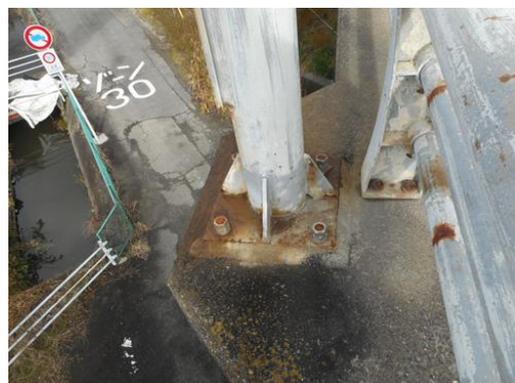
写真 6-52 基礎の腐食

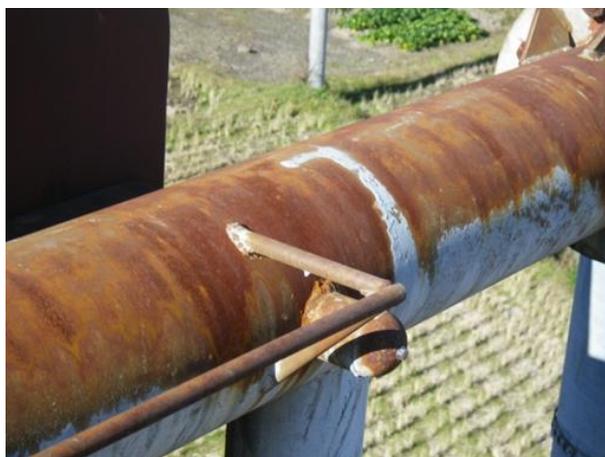
写真 6-53 横梁の腐食
