道路構造物長寿命化計画

令和 7 年 3 月 (改定)

愛知県建設局道路維持課

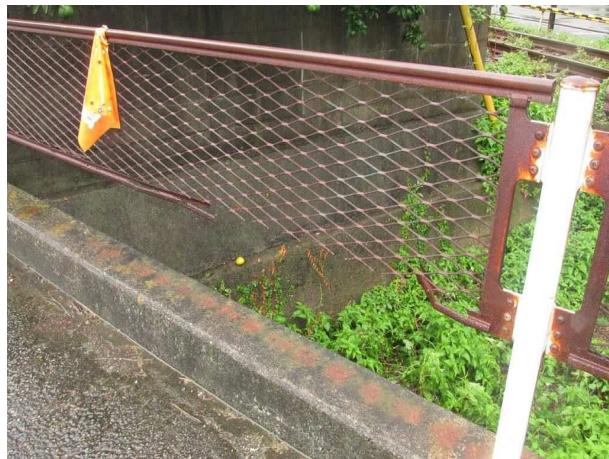
写真 6-13 防護柵の変形

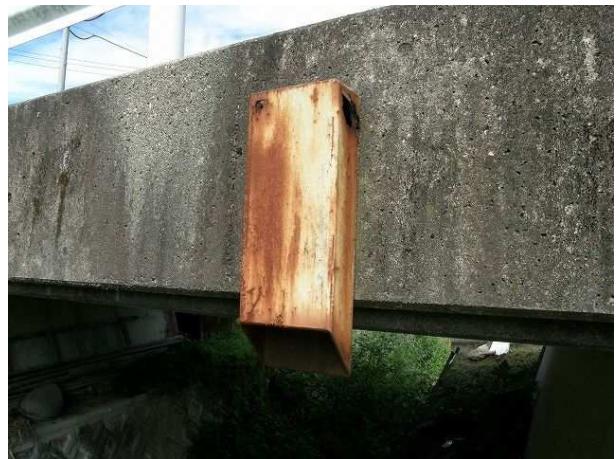
写真 6-14 排水管の腐食

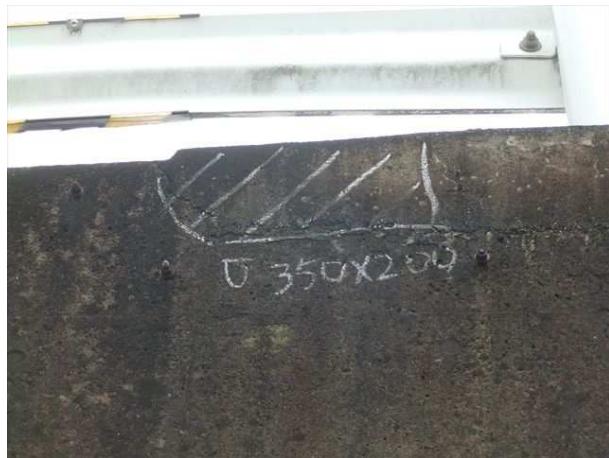
写真 6-15 地覆のうき

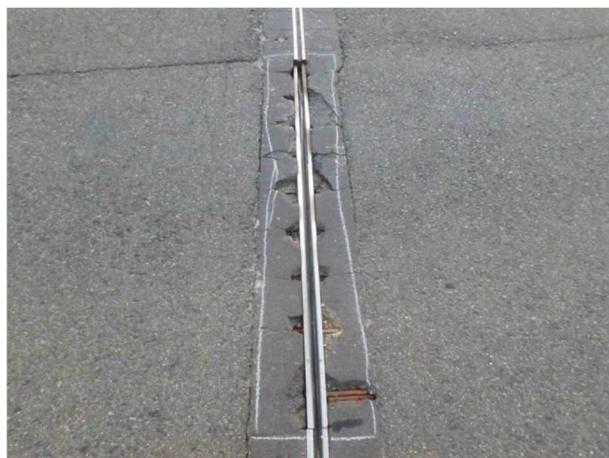
写真 6-17 伸縮装置の変形

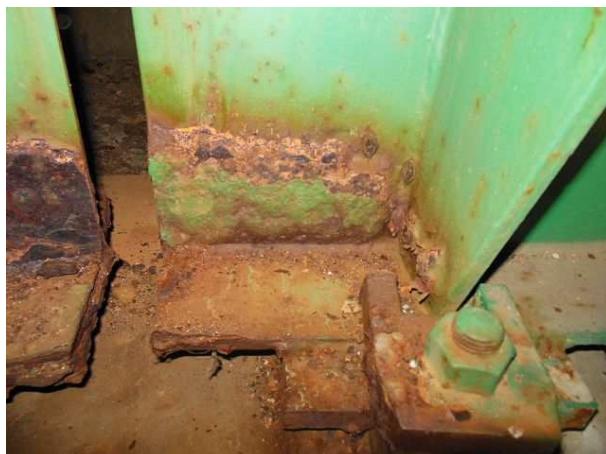
- ・主桁の桁端部の腐食が進行し減肉に至った損傷

写真 6-18 桁端の腐食 II

- ・塗膜の材料劣化や橋面部及び桁端部からの漏水により、鋼桁の腐食の進行に伴う欠損が発生しているため、損傷が軽微なうちに再塗装及び漏水対策を実施しておくことが重要である。

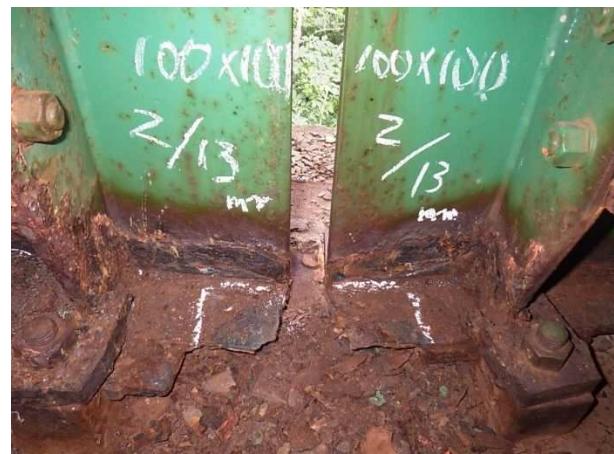
写真 6-19 桁端の腐食 III

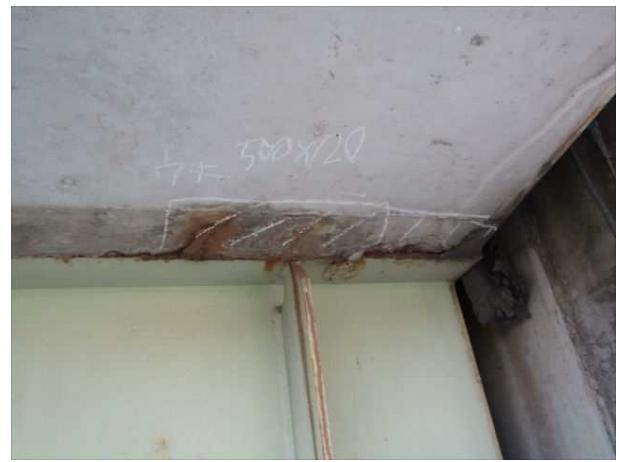
- ・第三者被害の恐れのある範囲に床版のうきが発生。

写真 6-21 床版 うきIII

- ・施工時におけるかぶり不足や締固め不足、打継部のコンクリートの施工不良箇所に雨水が浸透することにより、鉄筋が腐食膨張し剥離・鉄筋露出やうきが発生している。特に第三者被害のおそれがある範囲については早期にうきの除去、断面修復を実施し、それ以外の箇所についても損傷が軽微なうちに剥落防止工や漏水対策などを実施しておくことが重要である。

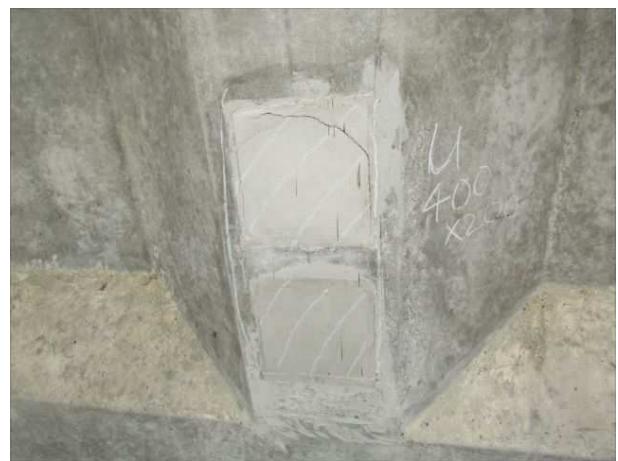
- ・第三者被害の恐れのある範囲に PC 定着部などのうきが発生。

写真 6-23 PC 定着部 うきIII

- ・PC 定着部の後打ちコンクリートはかぶり不足や中性化、締固め不足などの施工不良により、うきが生じやすく、第三者被害のおそれがある箇所については、損傷が軽微なうちに剥落防止工などを実施しておくことが重要である。また、塩害によりかぶり不足の鉄筋が腐食膨張し、剥離・鉄筋露出が生じている箇所については、塩害の進行度合いを確認し、状況に応じて塩害対策の実施が必要である。

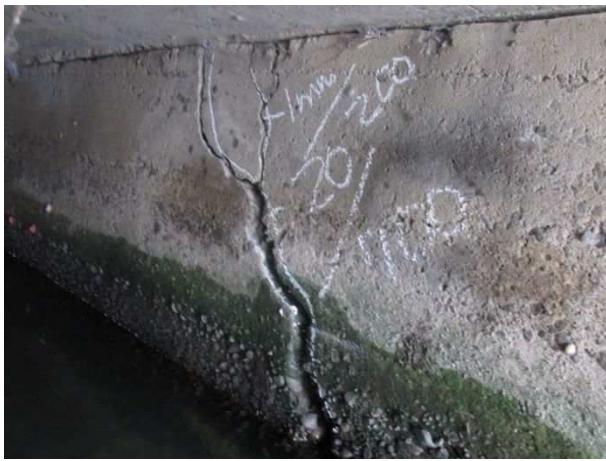
- ・豎壁のひびわれの拡大

写真 6-26 豊壁 ひびわれII

- ・下部構造のコンクリートのひびわれは地盤の耐力不足や活荷重の衝撃、洗掘などによる不等沈下や ASR、中性化などが原因と考えられる。構造の安全性の観点から、早期に充填するとともに、洗掘箇所については必要に応じて根継工、根固工などを実施する。

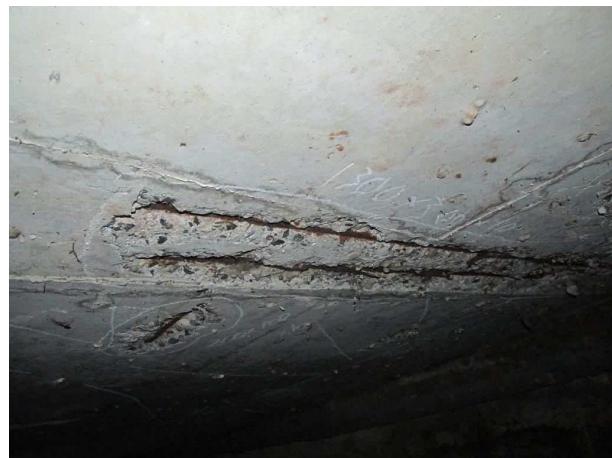
- ・床版の剥離・鉄筋露出の発生

写真 6-25 床版 剥離・鉄筋露出III

- ・漏水やかぶり不足、中性化の進行などにより RC 橋、溝橋の床版コンクリートに剥離・鉄筋露出が発生しているため、損傷が軽微なうちに中性化の進行を抑制する対策を検討することが重要である。沿岸部では塩害の影響も考えられるため、必要に応じて塩害対策が必要である。

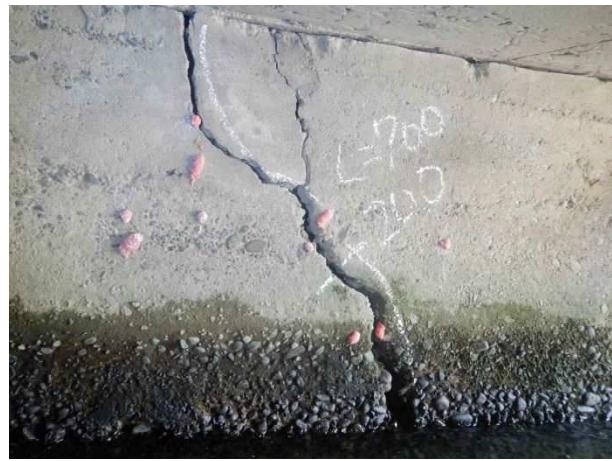
写真 6-27 豊壁 ひびわれIII

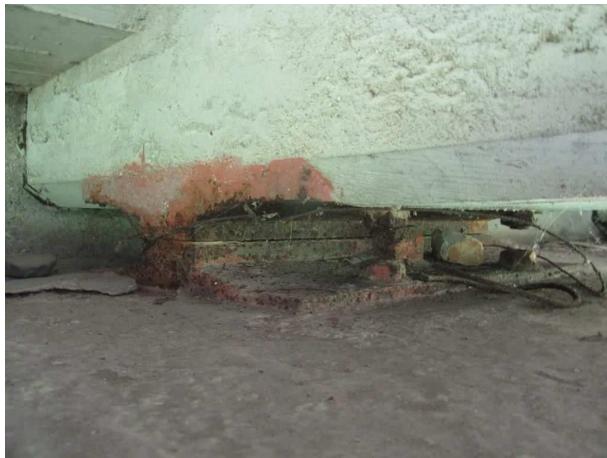
- ・支承の端部漏水による腐食の進展

写真 6-28 1巡目点検：支承 腐食II

- ・支承の腐食、防食機能の劣化は端部の漏水により進行しているため、損傷が軽微なうちに漏水対策を実施しておくことが重要である。

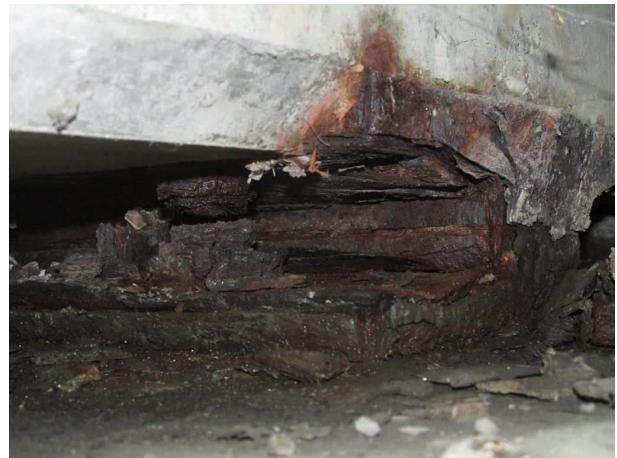
写真 6-29 支承 腐食III

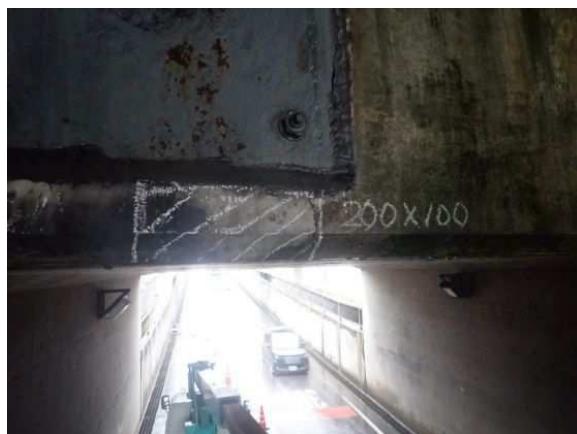
- ・アンダーパスにおける、早期措置段階・区分IIIと判定した損傷の内訳について 1 巡目点検と 2 巡目点検の結果を以下に示す（図 6-71、図 6-72）。
 - 「うき」が 96% から 98% に増加
 - 2 巡目点検において「舗装の異常」が新たに 1 箇所確認されている
- ・うきの原因は 6 箇所の内「施工不良」（図 6-73、写真 6-41、写真 6-42）が 5 箇所と多く、型枠の継ぎ目部や締固め不足などが報告されている。

写真 6-41 アンダーパス頂版のうき

アンダーパスにおいては 2 巡目定期点検の完了時点で、早期措置段階・区分 III の割合が約 5 割と非常に高い割合となっているため、区分 III の修繕を着実に進める。損傷の種類としては「うき」が約 9 割を占めていることから、第三者被害の範囲に発生している「うき」損傷に対し、剥落防止工などの予防保全段階・区分 II の修繕も進める。また、組立歩道等においては 1 巡目定期点検の完了時点で、早期措置段階・区分 III の割合が約 2 割と高い割合となっているため、区分 III の修繕を着実に進める。

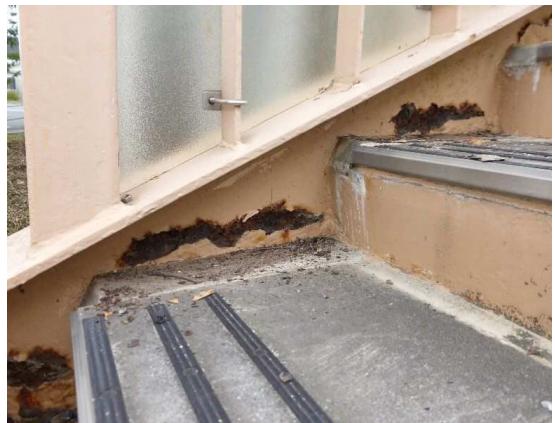
- 「腐食」が60%から74%に増加、「変形・欠損」が25%から8%、「舗装の異常」が11%から3%に減少
- 2巡目点検において新たに「亀裂」、「破断」、「漏水・遊離石灰」が各3箇所発生
- ・腐食の原因は防食機能（塗膜）の「経年劣化」によるものが多い（図6-87、写真6-43、写真6-44）。

写真 6-44 階段桁の防食機能の劣化

2巡目定期点検の完了時点では、早期措置段階・区分IIIの割合が1巡目の定期点検より増加し、2割程度となっている。これは、1955年辺りに集中的に建設された横断歩道橋が、建設後70年を超え、区分IIから区分IIIへ進行する施設数が増加したためと考えられる。早期措置段階・区分IIIへの対策を着実に進めるとともに、腐食損傷の進行を未然に防ぐため、水の侵入を防ぐ床版防水や腐食の発生しやすい階段端部の端部処理などの予防保全対策を実施していく。

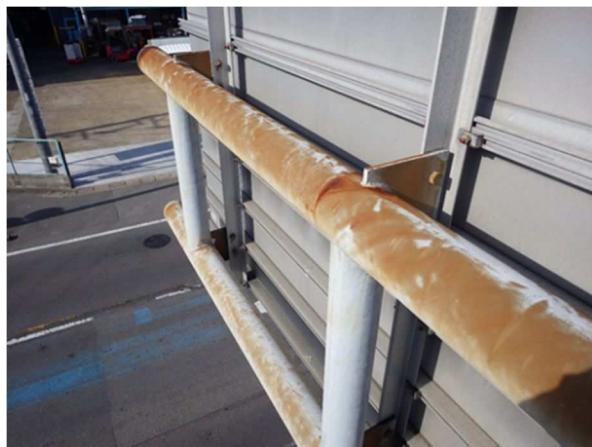
写真 6-49 横梁の腐食

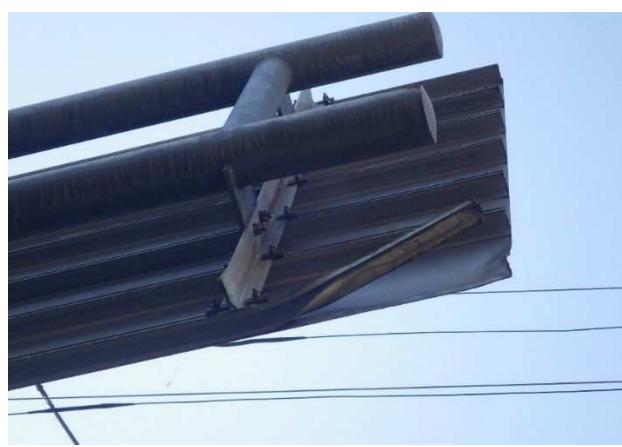
写真 6-50 標識板などの変形・欠損
(破断の恐れあり)

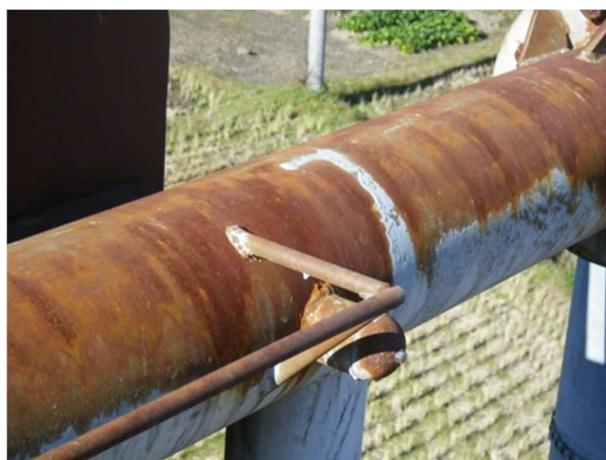
写真 6-53 横梁の腐食
