道路構造物長寿命化計画

令和7年3月（改定）

愛知県建設局道路維持課

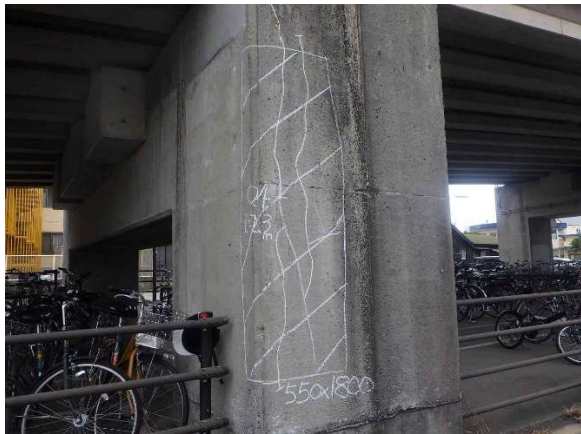
写真 6-9 下部構造のうき (かぶり不足)

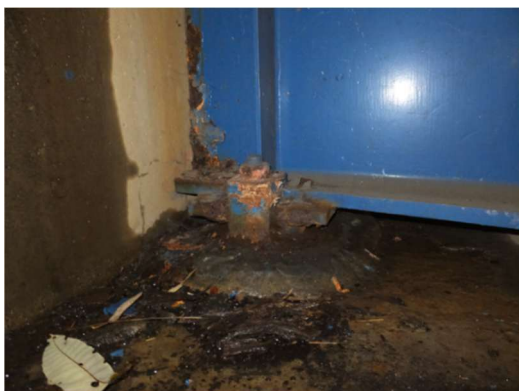
写真 6-11

・ 腐食、防食機能の劣化の原因は「材料劣化」、「端部の漏水」、「雨水の影響」（図 6-27、写真 6-11、写真 6-12）が多い。

支承本体の腐食（端部の漏水）

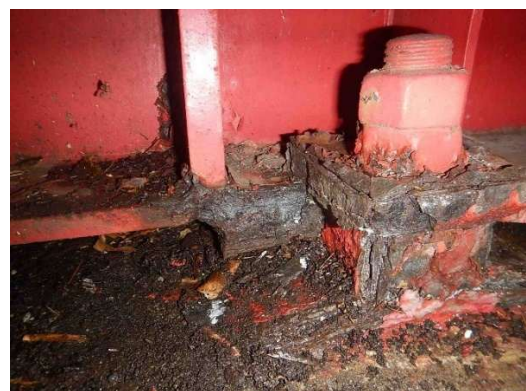
写真 6-12

支承の防食機能の劣化（雨水の影響）

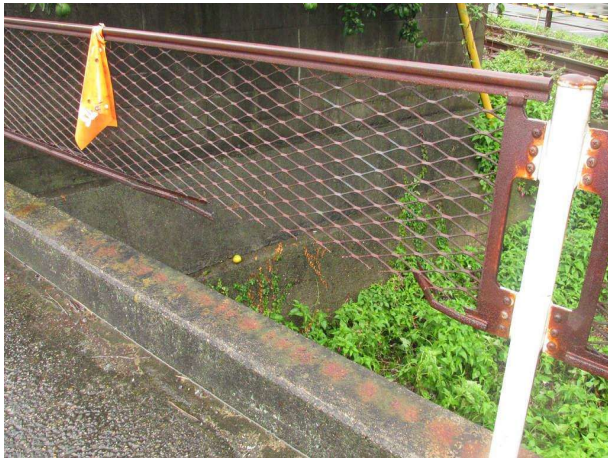
①高欄・防護柵：変形・欠損、

写真 6-13 防護柵の変形

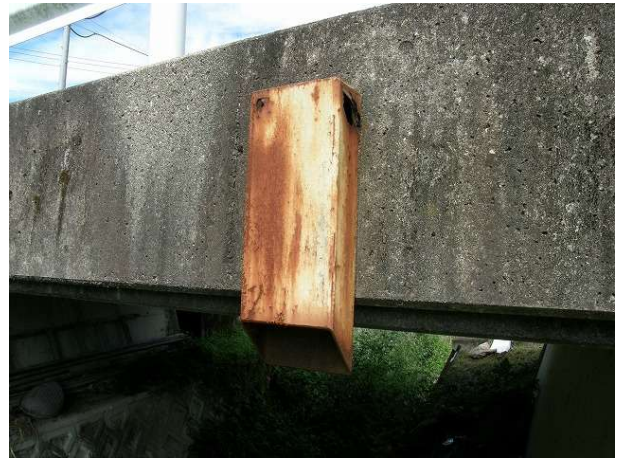
②排水装置：腐食、防食機能の劣化、変形・欠損（図 6-31、写真 6-14）

腐食が進行したことにより、排水管の欠損やボルトの脱落が生じている

写真 6-14 排水管の腐食

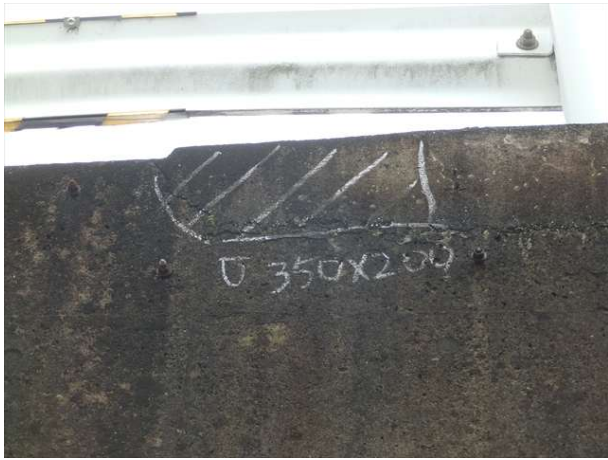
③地覆：うき、剥離・鉄筋露出（要因：かぶり不足、中性化）（図 6-32、写真 6-15）

写真 6-15 地覆のうき

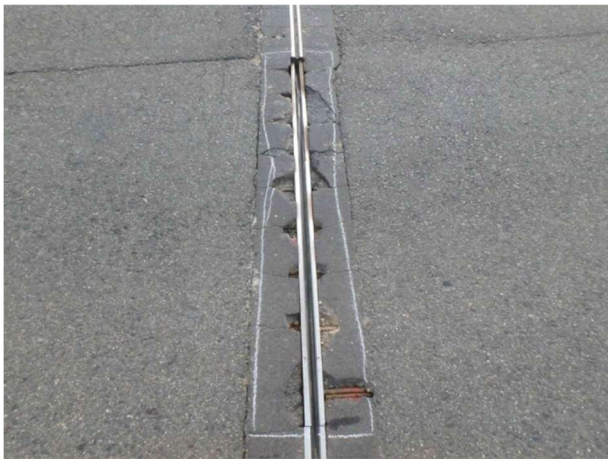
⑤伸縮装置：変形・欠損（要因：車両通行時の衝撃、凍結防止剤）（図 6-34、写真 6-17）

写真 6-17 伸縮装置の変形

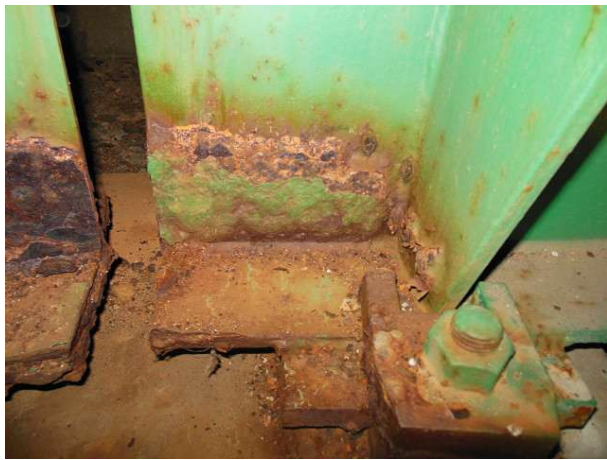
1 巡目点検（平成 26 年度～平成 30 年度）

- ・主桁の桁端部の腐食が進行し減肉に至った損傷

写真 6-18 桁端部の腐食Ⅱ

- ・塗膜の材料劣化や橋面部及び桁端部からの漏水により、鋼桁の腐食の進行に伴う欠損が発生しているため、損傷が軽微なうちに再塗装及び漏水対策を実施しておくことが重要である。

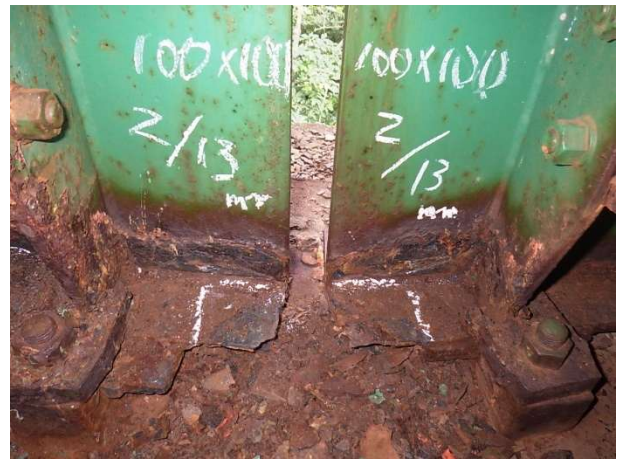
2 巡目点検（令和元年度～令和 5 年度）

写真 6-19 桁端部の腐食Ⅲ

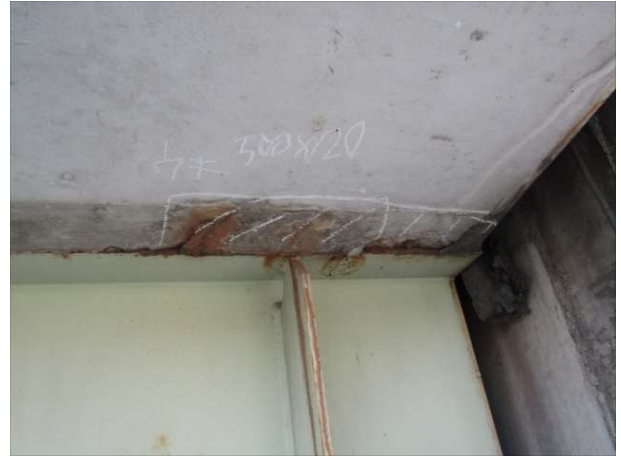
2 巡目点検（令和元年度～令和 5 年度）

- ・ 第三者被害の恐れのある範囲に床版のうきが発生。

写真 6-21 床版 うき III

- ・ 施工時におけるかぶり不足や締固め不足、打継部のコンクリートの施工不良箇所に雨水が浸透することにより、鉄筋が腐食膨張し剥離・鉄筋露出やうきが発生している。特に第三者被害のおそれがある範囲については早期にうきの除去、断面修復を実施し、それ以外の箇所についても損傷が軽微なうちに剥落防止工や漏水対策などを実施しておくことが重要である。

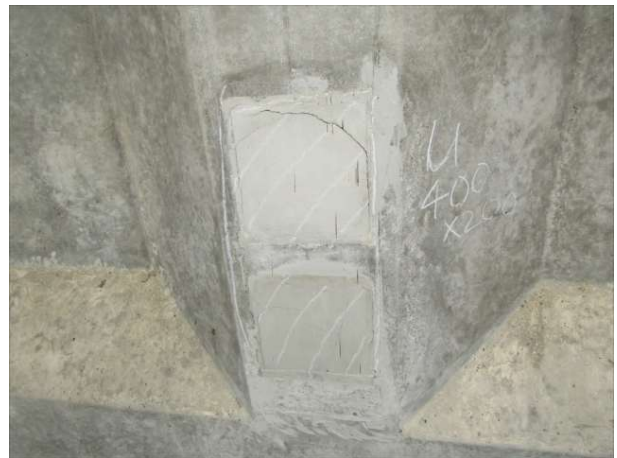
2 巡目点検（令和元年度～令和 5 年度）

- ・ 第三者被害の恐れのある範囲に PC 定着部などのうきが発生。

写真 6-23 PC 定着部 うき III

- ・ PC 定着部の後打ちコンクリートはかぶり不足や中性化、締固め不足などの施工不良により、うきが生じやすく、第三者被害のおそれがある箇所については、損傷が軽微なうちに剥落防止工などを実施しておくことが重要である。また、塩害によりかぶり不足の鉄筋が腐食膨張し、剥離・鉄筋露出が生じている箇所については、塩害の進行度合いを確認し、状況に応じて塩害対策の実施が必要である。

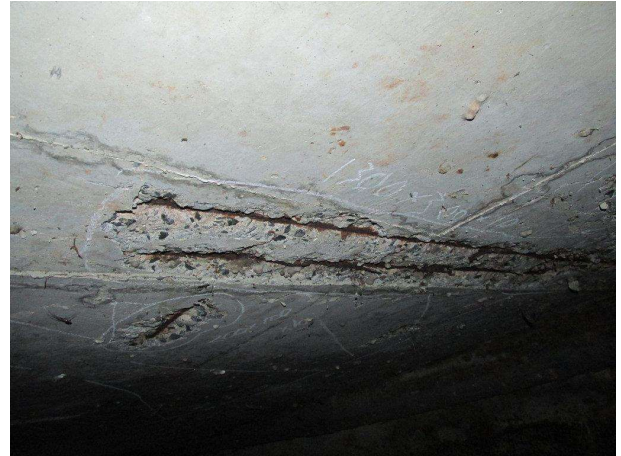
2 巡目点検（令和元年度～令和 5 年度）

- ・ 床版の剥離・鉄筋露出の発生

写真 6-25 床版剥離・鉄筋露出III

- ・ 漏水やかぶり不足、中性化の進行などにより RC 橋、溝橋の床版コンクリートに剥離・鉄筋露出が発生しているため、損傷が軽微なうちに中性化の進行を抑制する対策を検討することが重要である。沿岸部では塩害の影響も考えられるため、必要に応じて塩害対策が必要である。

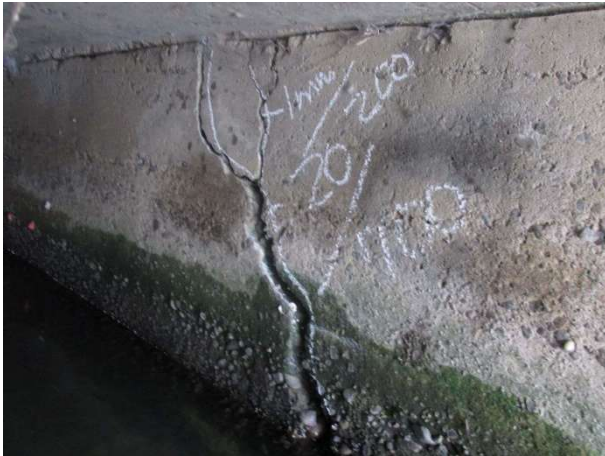
1 巡目点検（平成 26 年度～平成 30 年度）

- ・ 縦壁のひびわれの拡大

写真 6-26 縦壁 ひびわれII

- ・ 下部構造のコンクリートのひびわれは地盤の耐力不足や活荷重の衝撃、洗掘などによる不等沈下や ASR、中性化などが原因と考えられる。構造の安全性の観点から、早期に充填するとともに、洗掘箇所については必要に応じて根継工、根固工などを実施する。

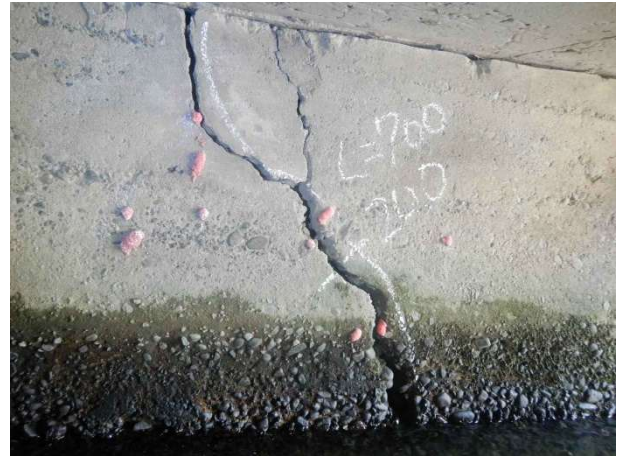
2 巡目点検（令和元年度～令和 5 年度）

写真 6-27 縦壁 ひびわれIII

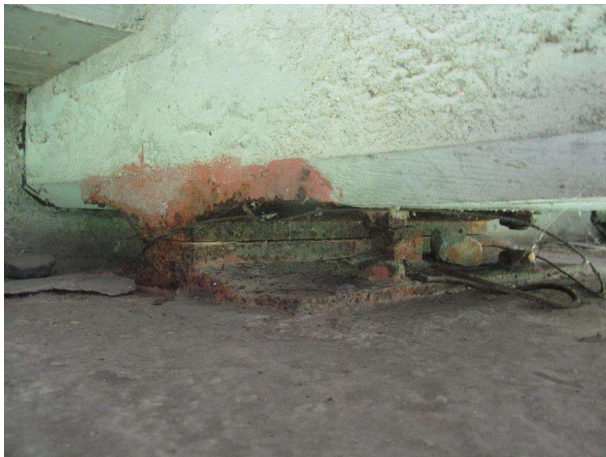
1巡目点検（平成26年度～平成30年度）

- ・ 支承の端部漏水による腐食の進展

写真 6-28 1巡目点検：支承 腐食II

- ・ 支承の腐食、防食機能の劣化は端部の漏水により進行しているため、損傷が軽微なうちに漏水対策を実施しておくことが重要である。

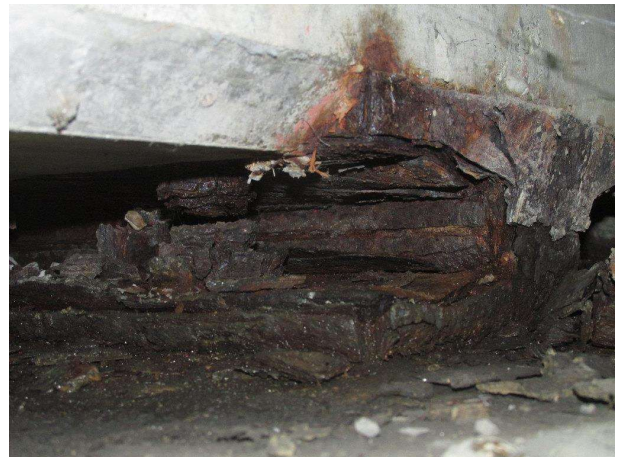
2巡目点検（令和元年度～令和5年度）

写真 6-29 支承 腐食III

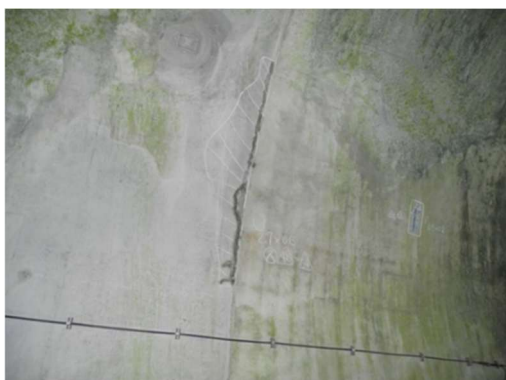
- 材質劣化が要因の「うき」（写真 6-35）が 85%から 41%に減少
- 2 巡目点検において新たに「ひび割れ」（写真 6-36）が 6 箇所、「鉄筋の露出」、「漏水」が各 3 箇所発生

写真 6-35 側壁のうき

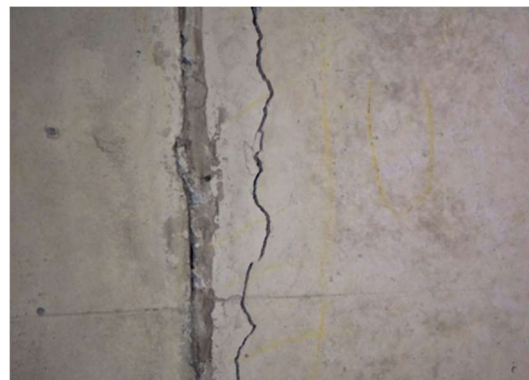
写真 6-36 アーチのひび割れ

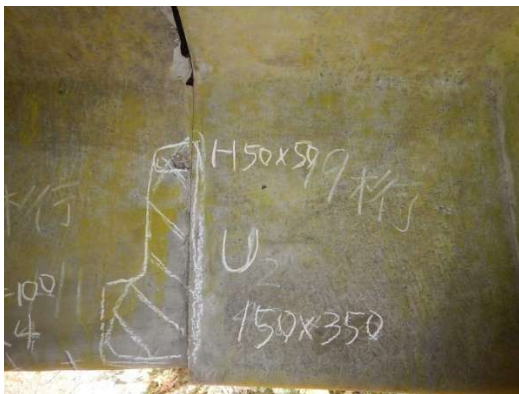
- ・シェッド全体において、1 巡目点検については早期措置段階・区分III、2 巡目点検については予防保全段階・区分IIと判定した損傷の割合を以下に示す（図 6-58、図 6-59）。
 - 「うき」が 4 箇所から 9 箇所に増加
 - 2 巡目点検において「ひびわれ」、「防食機能の劣化」、「変形・欠損」が 1、2 箇所発生
- ・うきの原因は 9 箇所のうち「施工不良」が 7 箇所と最も多い（図 6-60）
- ・「うき」は第三者被害の範囲に発生（写真 6-37）
- ・「ひびわれ」は山受台や頂版、谷側柱、擁壁基礎などに多く発生
- ・その他、緩衝材（サンドクッション）の流出（写真 6-38）及び排水柵の土砂詰まりが確認されている

写真 6-37 第三者被害範囲のうき

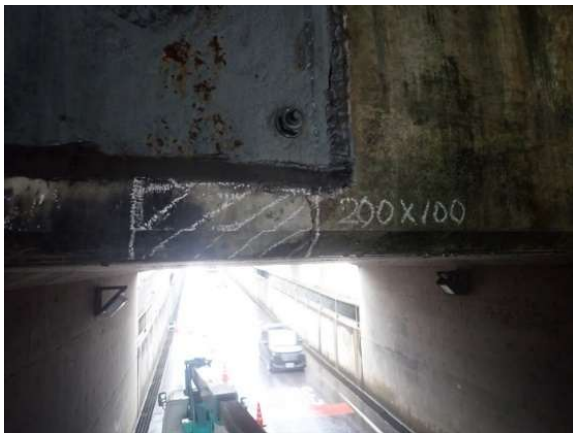
- ・ アンダーパスにおける、早期措置段階・区分Ⅲと判定した損傷の内訳について 1 巡目点検と 2 巡目点検の結果を以下に示す（図 6-71、図 6-72）。
 - 「うき」が 96%から 98%に増加
 - 2 巡目点検において「舗装の異常」が新たに 1 箇所確認されている
- ・ うきの原因は 6 箇所の内「施工不良」（図 6-73、写真 6-41、写真 6-42）が 5 箇所と多く、型枠の継ぎ目部や締固め不足などが報告されている。

写真 6-41 アンダーパス頂版のうき

アンダーパスにおいては2巡目定期点検の完了時点で、早期措置段階・区分Ⅲの割合が約5割と非常に高い割合となっているため、区分Ⅲの修繕を着実に進める。損傷の種類としては「うき」が約9割を占めていることから、第三者被害の範囲に発生している「うき」損傷に対し、剥落防止工などの予防保全段階・区分Ⅱの修繕も進める。また、組立歩道等においては1巡目定期点検の完了時点で、早期措置段階・区分Ⅲの割合が約2割と高い割合となっているため、区分Ⅲの修繕を着実に進める。

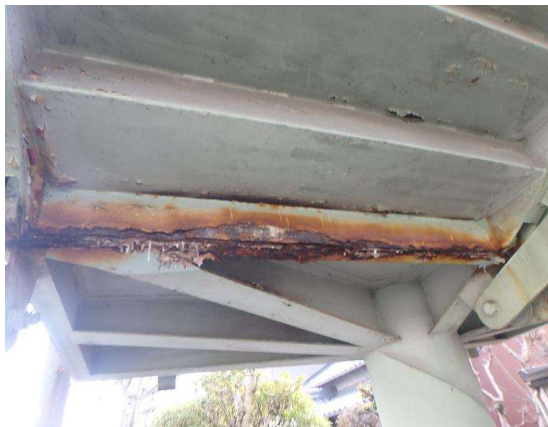
- 「腐食」が 60%から 74%に増加、「変形・欠損」が 25%から 8%、「舗装の異常」が 11%から 3%に減少
- 2 巡目点検において新たに「亀裂」、「破断」、「漏水・遊離石灰」が各 3 箇所発生・腐食の原因は防食機能（塗膜）の「経年劣化」によるものが多い（図 6-87、写真 6-43、写真 6-44）。

写真 6-43 階段桁の防食機能の劣化

2巡目定期点検の完了時点では、早期措置段階・区分Ⅲの割合が1巡目の定期点検より増加し、2割程度となっている。これは、1955年辺りに集中的に建設された横断歩道橋が、建設後70年を超え、区分Ⅱから区分Ⅲへ進行する施設数が増加したためと考えられる。早期措置段階・区分Ⅲへの対策を着実に進めるとともに、腐食損傷の進行を未然に防ぐため、水の侵入を防ぐ床版防水や腐食の発生しやすい階段端部の端部処理などの予防保全対策を実施していく。

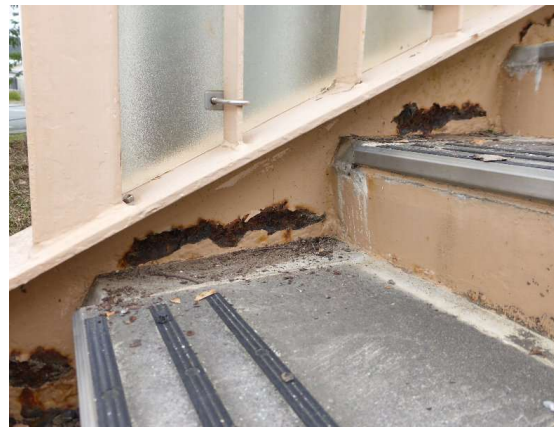
写真 6-44 階段桁の防食機能の劣化

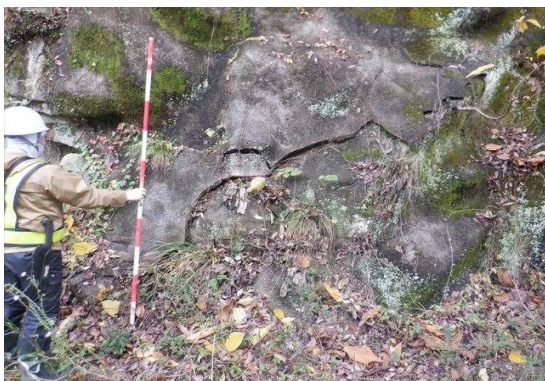
- 損傷の発生箇所は「コンクリート・モルタル吹付」が73%と多く、「のり面砕」や「のり面排水」が10%前後である
- コンクリート・モルタルの吹付における損傷の内訳は、23箇所の内「ひびわれ」が9箇所と半分程度を占めており、「剥離・剥落」が7箇所、「段差・ずれ」が2箇所確認されている（写真 6-45、写真 6-46）

写真 6-45 モルタル吹付工の剥離

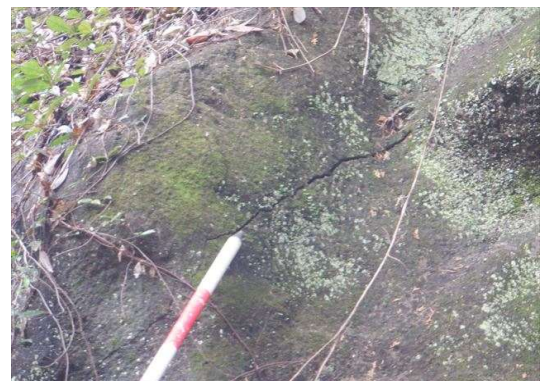
写真 6-46 モルタル吹付工のひびわれ

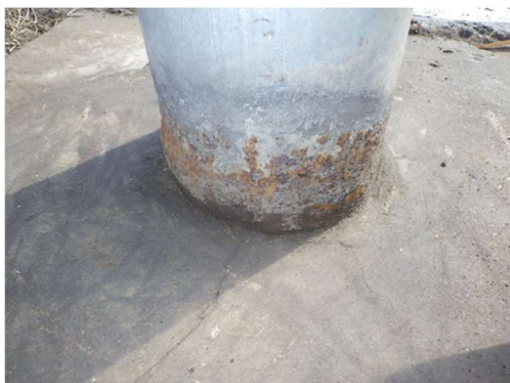
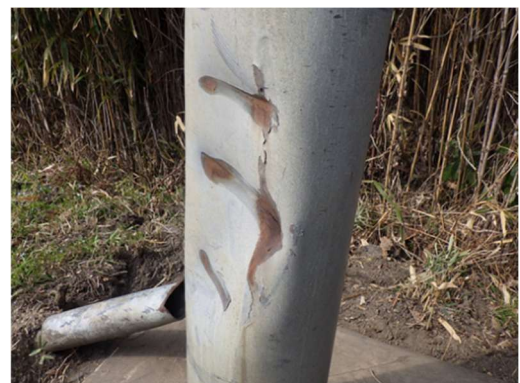
- 損傷の発生箇所は「支柱」、「標識板など」が40%程度と早期措置段階・区分Ⅲとなった部材の大部分を占めている
- 支柱、横梁に共通して「腐食」が80%前後と多く、次いで「変形・欠損」が8%程度見られる（写真 6-47）
- 標識板などは「ゆるみ・脱落」が32%と最も多く、「破断」が3箇所確認されている（写真 6-50）

写真 6-47 支柱の腐食

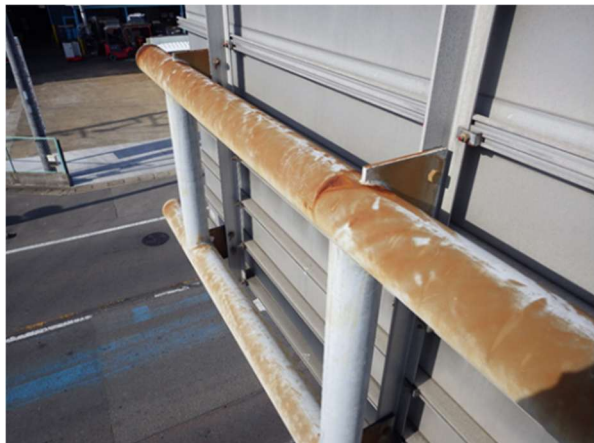
写真 6-49 横梁の腐食

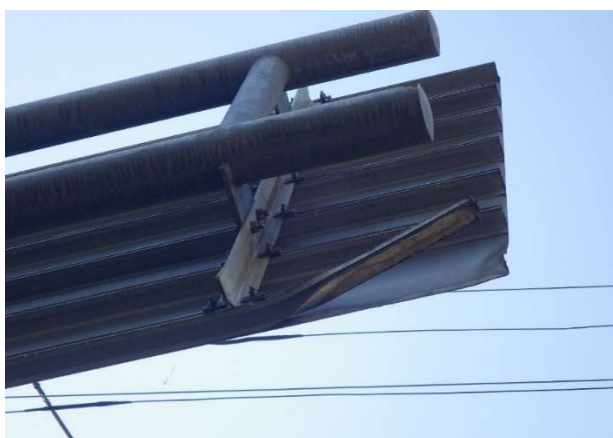
写真 6-50 標識板などの変形・欠損
(破断の恐れあり)

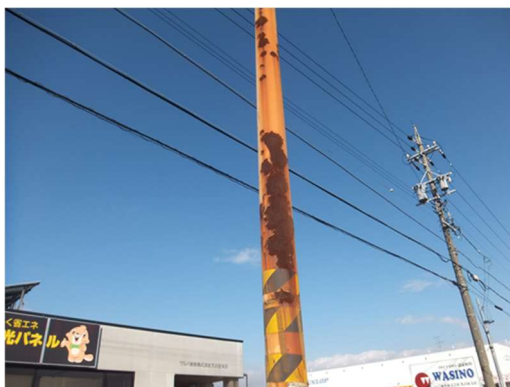
- 損傷の発生箇所は「支柱」が早期措置段階・区分Ⅲとなった部材の60%を占めている
- 支柱については「腐食」、「変形・欠損」、「き裂」が各20%発生(写真 6-51)
- 基礎、標識板などについては共通して「腐食」が45%と多く、次いで「ひびわれ」、「変形・欠損」が10%～26%見られる(写真 6-52)

写真 6-51 支柱の腐食

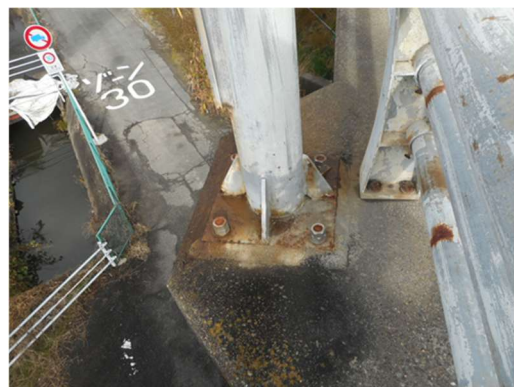
写真 6-52 基礎の腐食

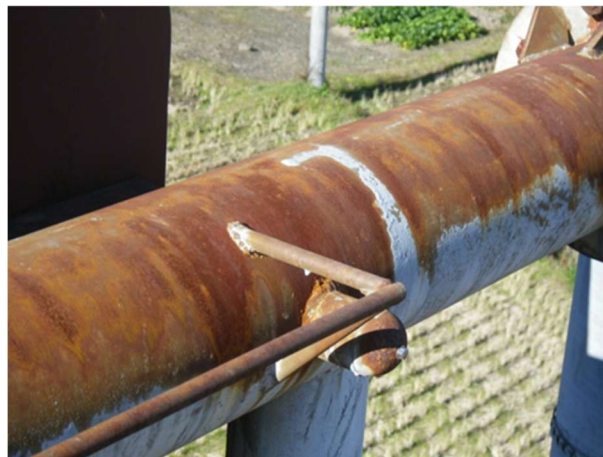
- 損傷の発生箇所は「支柱」が予防保全段階・区分Ⅱとなった部材の大部分を占めている
- 支柱、横梁、標識板などに共通して「腐食」が70%～100%と損傷の大部分を占めている（写真 6-53）

写真 6-53 横梁の腐食
