付録 1

愛知県に大きな被害が予想されている地震と 過去に大きな被害をもたらした主な自然災害

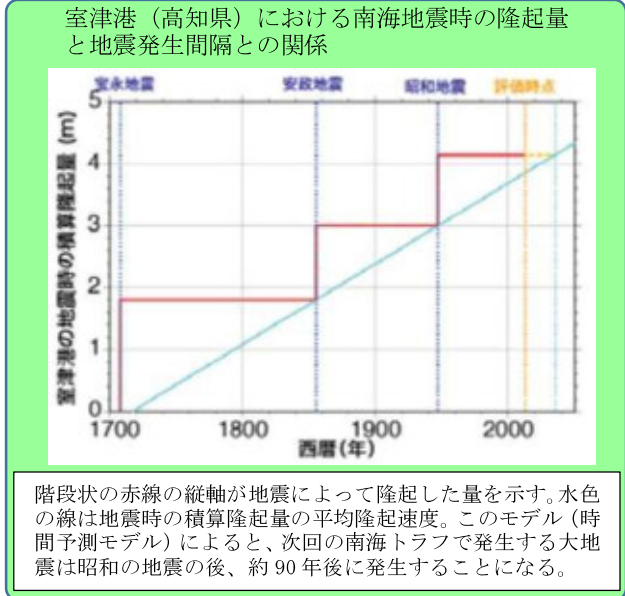
南海トラフ地震の発生時期は、時間予測モデルにより間隔が 88.2 年と推定されており、2034 年（1946 年（昭和地震）+88.2 年≒2034 年）あたりが次なる地震が予想される時期の中心となる。右のグラフでは、前地震時の隆起量と次地震までの時間間隔が比例していることが読み取れ、昭和地震による隆起量が小さかったため、次の地震までの間隔は短いと予測されている。

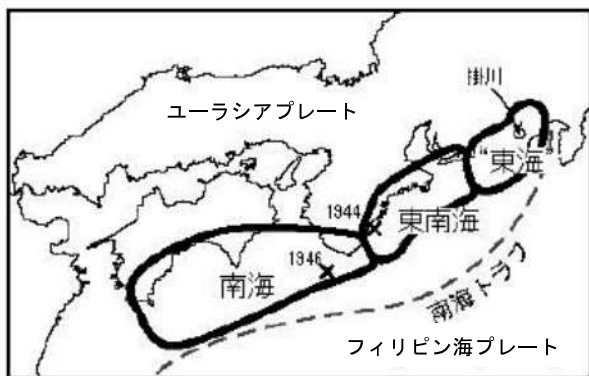
図1 東海地震・東南海地震・南海地震の想定震源域

Xは1944年の東南海地震および1946年の南海地震の震源を、破線はプレート境界の南海トラフを示す。

1944（昭和19）年12月7日、午後1時36分に和歌山県新宮市付近を震源とするM7.9の地震が発生した（図1）。昭和の東南海地震とよばれる地震で、フィリピン海プレートが日本列島の下に沈み込んで陸側の地盤が海側にせり出す逆断層の動きによって発生した海溝型地震である。この地域では、1498年の明応地震、1707年の宝永地震、1854年の安政地震に続く地震となる。

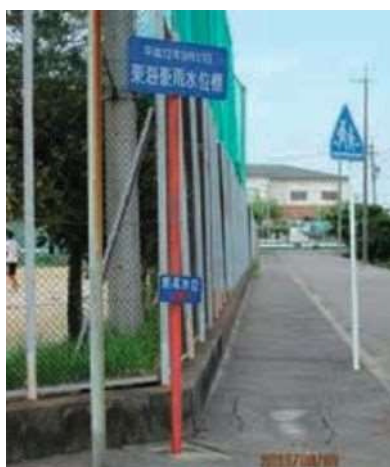
写真20 東海豪雨の水位標（県立新川高校 南角）

最高水位1mを示す。（2016.9.3撮影）

この大雨の影響で名古屋市西区の新川堤防が決壊し（写真18）、西枇杷島町、新川町、名古屋市西区が浸水被害を受けたほか（写真19, 20）、庄内川や天白川からも水があふれ、名古屋市及びその周辺を中心に浸水家屋は県内で約68,000棟を超え、伊勢湾台風に次ぐ浸水害となった。これを教訓として、名古屋市営地下鉄の一部の駅の出入口には、水の流入を防ぐための止水板が設けられた（写真21）。また、県内では300箇所を超えるがけ崩れが発生したほか、農作物では冠水により野菜・水稻などに大きな被害が出た。

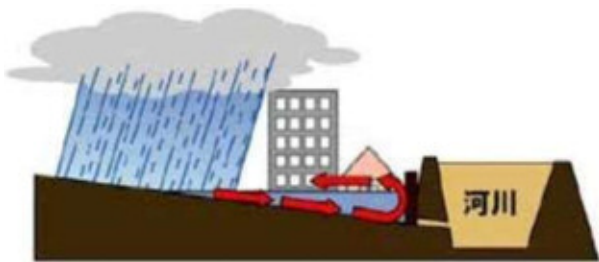
内水はん濫

降った雨は、普段は側溝などを通して河川に排水されます。しかし、集中豪雨のような激しい雨が降ると、側溝や下水道の排水能力が追いつかなかったり、河川の水位が上昇して排水できないことがあります。このように、地域に降った雨が川にたどり着く前に地域であふれる状態のことを「内水はん濫」といいます。

また、大雨のとき、丘陵地などの宅地造成地から低地へと雨水が流れ込み、内水はん濫が引き起こされる場合もあります。

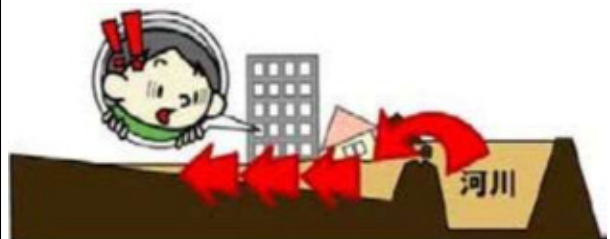
外水はん濫

大雨により、河川を流れる水量が増し(洪水)、堤防が破れたり(決壊)、川の水が堤防を越えたり(越水)することを「外水はん濫」といいます。

浸水の広がり方がとても速く、水の勢いもとても強いので、命が奪われる危険や、家が流出したり、壊れたりする危険があります。家の中に川からの水が流れ込むと、家財や畳が泥水に浸かってしまい、その後の対応も大変です。

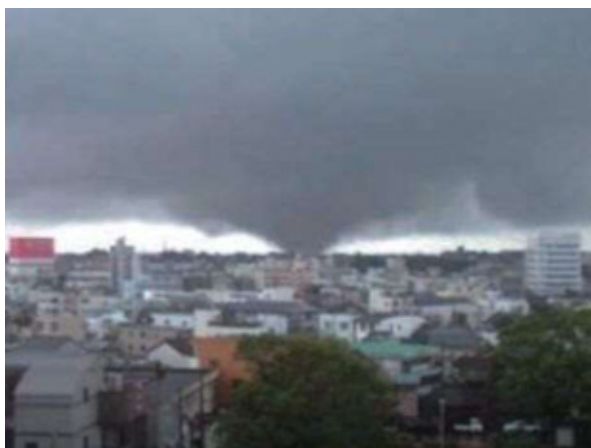
写真22 豊橋市内を移動する竜巻

竜巻は市街地に大きな被害を与えながら北北東へ進んだ。
(豊橋市中消防署からの撮影：豊橋市役所提供)
出典 気象災害特性と気象災害の記録 (名古屋地方気象台ウェブサイト)

1999（平成11）年9月24日に台風第18号が熊本県北部に上陸し、その後山口県から日本海へ進んだ。この台風が日本海を北東に進んでいたとき、台風に伴うアウトバンド（台風に巻き込む発達した積乱雲を含む対流雲列）が愛知県にかかり、県内で4個の竜巻を発生させた（豊橋市、豊川市、蒲郡市、弥富町）。その内、最大の竜巻は豊橋市野依町付近で発生した（写真22）。
