事故分析WGについて(1)

愛知県の歩行者事故カルテの 分析

名古屋大学

2015年3月24日

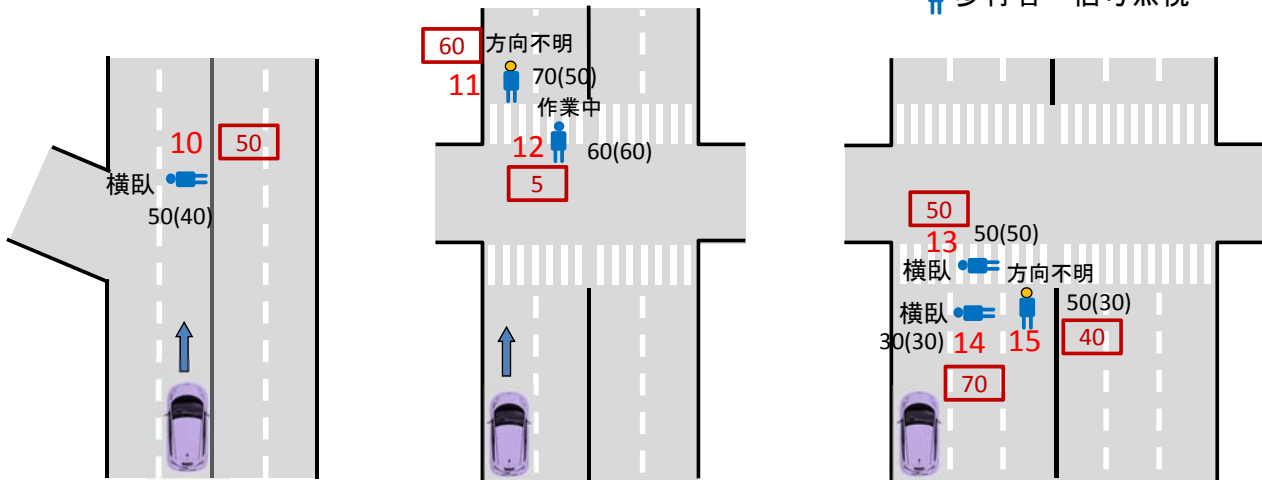
直進交差点 (その他)

横断方向不明2件
路上横臥3件
路上作業中1件

歩行者一信号無視
