# プローブ情報活用ワーキンググループ

# 1. プローブ情報活用ワーキンググループ（WG）の概要

停止（交差点進入）挙動情報 を活用した自治体連携型交通安全マネジメント

高車速リンク情報およびABS情報を活用した自治体連携型交通安全マネジメント

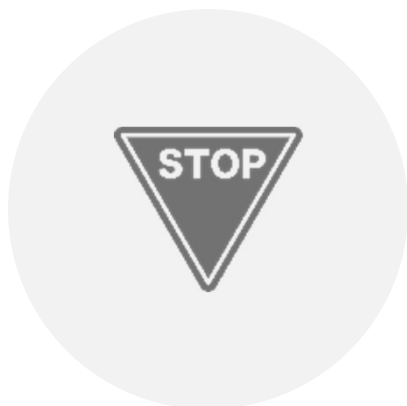
一時停止率

- データから一時停止率を把握。
- 現場における経験のみでは発見できない危険地点を発見し、対策することが可能。

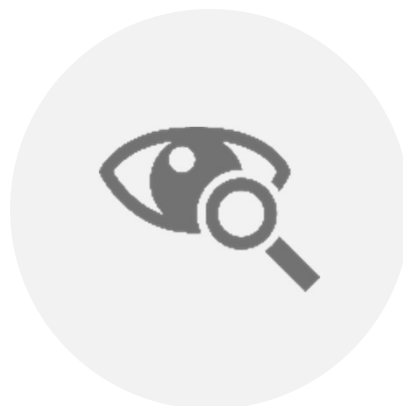
見通しの良し悪し

- 見通しが良い道路では、一時停止率が低くなる傾向があるが、優先的に対策を実施する必要があるとは限らない。
- 優先的に対策すべきは、「**一時停止率が低く、見通しも悪い箇所**」。
- 現地調査の際にも見通しを確認。

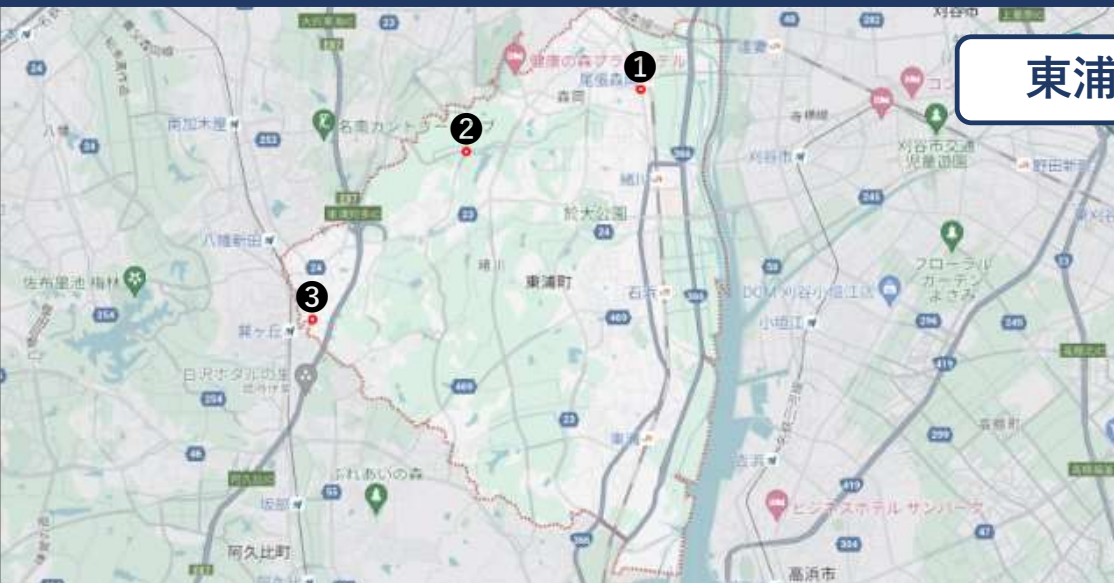
東浦町

- ① 森岡前田地内交差点
- ② 緒川苅又二区地内交差点
- ③ 緒川西釜池地内交差点

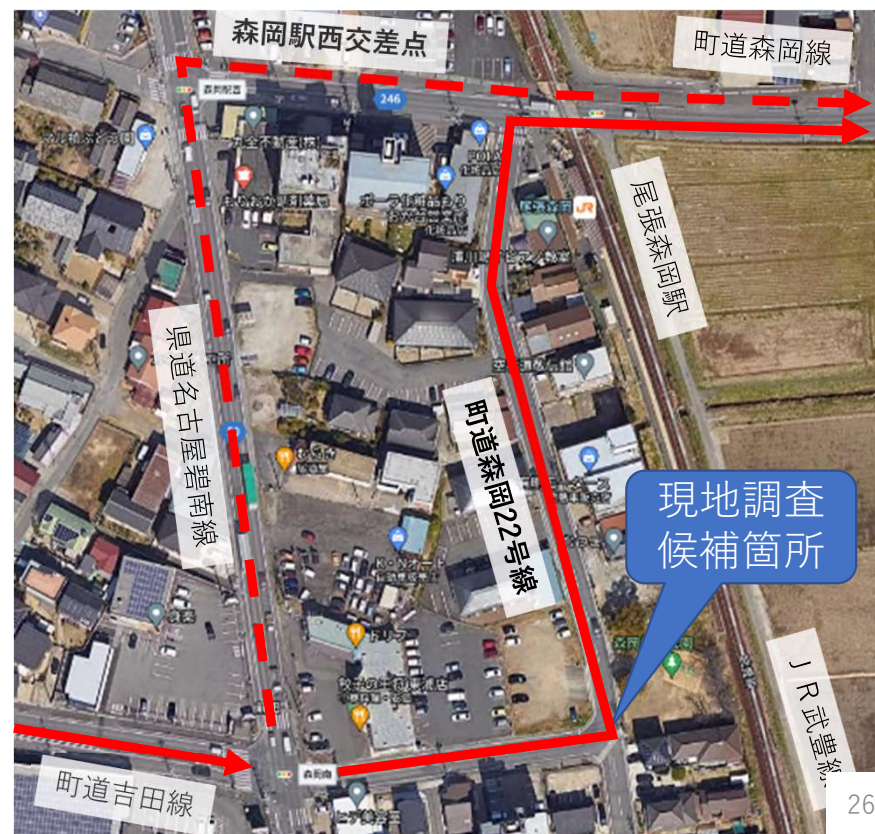
### ① 森岡前田地内交差点

- 東浦町都市計画マスタープランでは、現地調査候補箇所南部に主に地域内の交通を処理し、円滑かつ安全な道路環境を形成するための補助幹線道路として都市計画道路養父森岡線を位置付けているがまだ整備が完了していないため、**本町は東西のネットワークが弱い。**
- 現状、町道吉田線から町道森岡線に抜けるルートとして名古屋碧南線（**破線**）を通るルートと町道森岡22号線（**実線**）を通る**ルートが存在**する。
- 森岡駅西交差点がJ R武豊線に隣接していること及びJ R武豊線との交差が平面交差であることも影響し、**朝夕の通通勤時には、県道名古屋碧南線の森岡駅西交差点は右折待ちの車で渋滞**することが多々ある。
- その結果、**抜け道として駅前の生活道路である町道森岡22号線を利用**し町道森岡線へ抜ける車両が多く一時停止率が低いと考える。

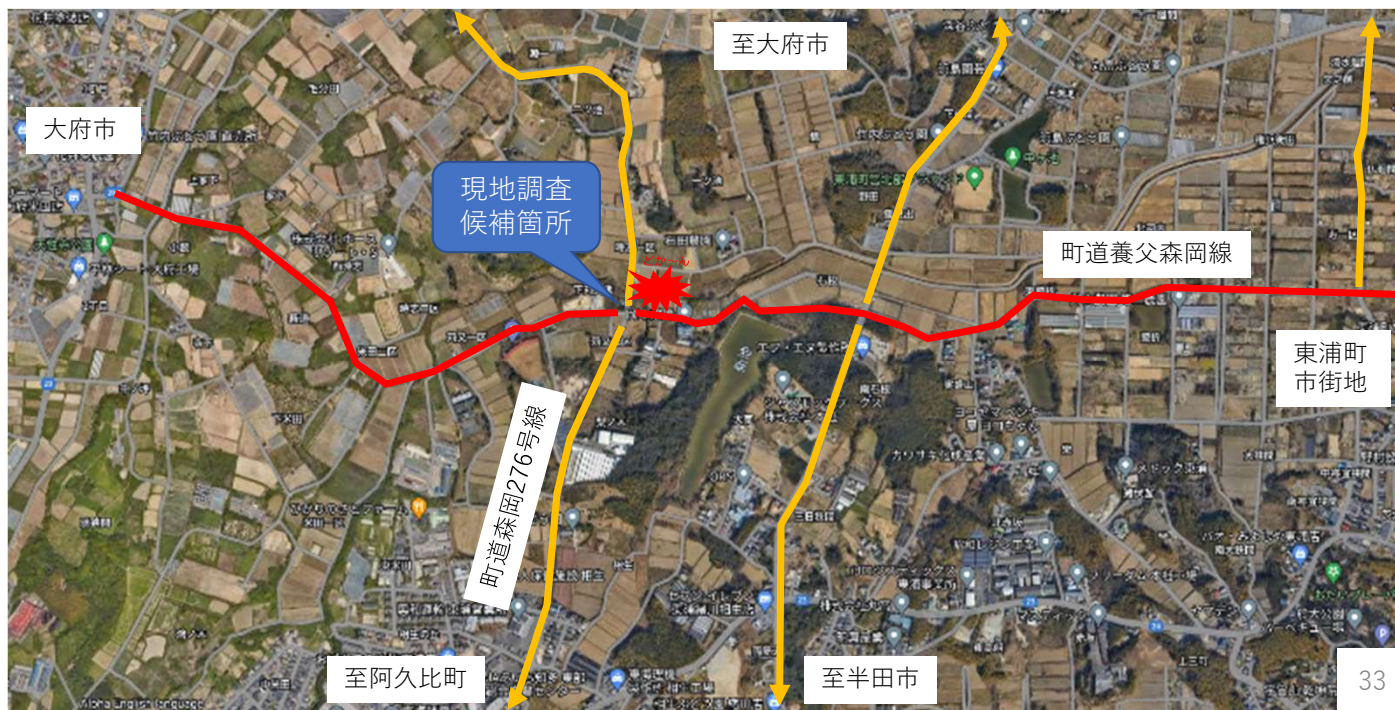
## ② 緒川苅又二区地内交差点

- 東西を走る町道養父森岡線**は、大府市と本町を連絡する路線であり、幹線道路の位置付けてはいないが、車がすれ違うのに十分な幅員があるため、**通り抜けの車両が多い**。
- 現地調査候補箇所は、**南北を走る町道森岡276号線**と町道養父森岡線の信号のない交差点となり、町道森岡276号線は、アップダウンが多く、**速度超過した車両が多い**ため交通事故が多い。
- 今年度も**西進車両が交差点を左折時に南進する車両と接触する**事故が発生**している。

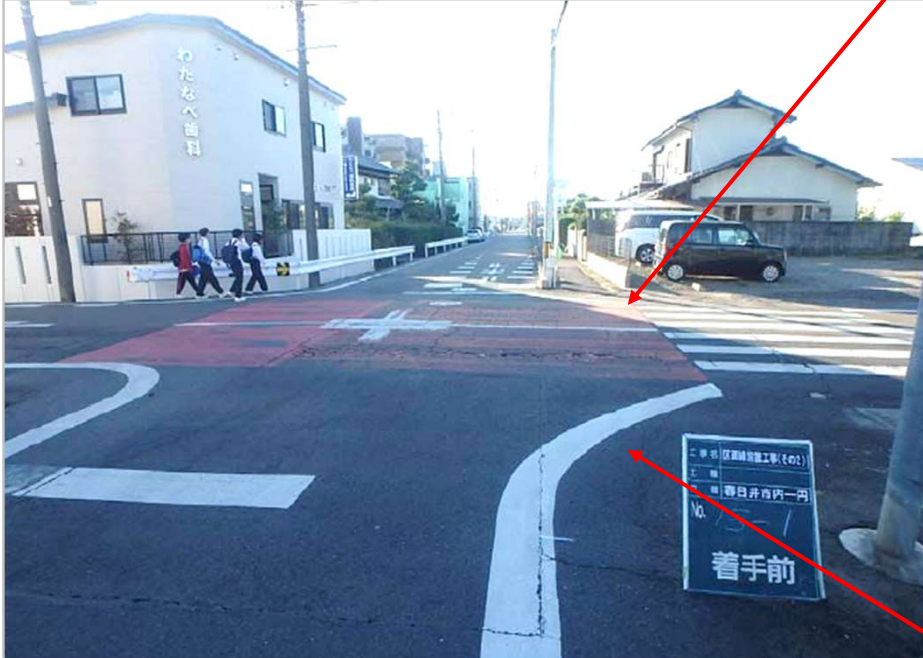
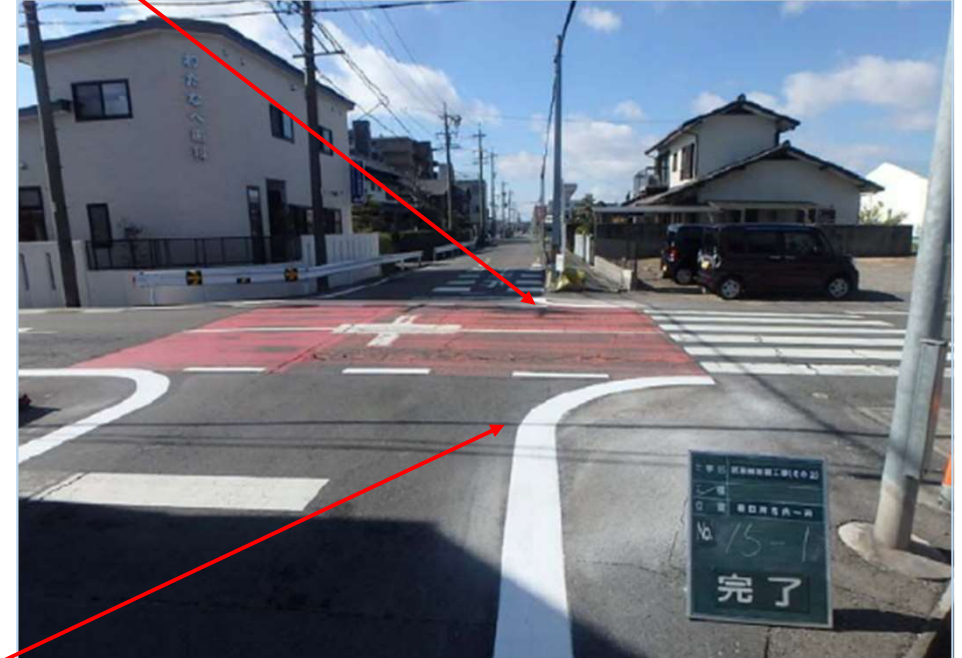
④ 美濃町3丁目地内交差点

② 巻き込み線の設置（交差点西）（市）

③ 外側線の角度を直角へ変更し交差点らしさを出す（交差点東）（市）

④ 主道路を示す誘導破線の設置（市）

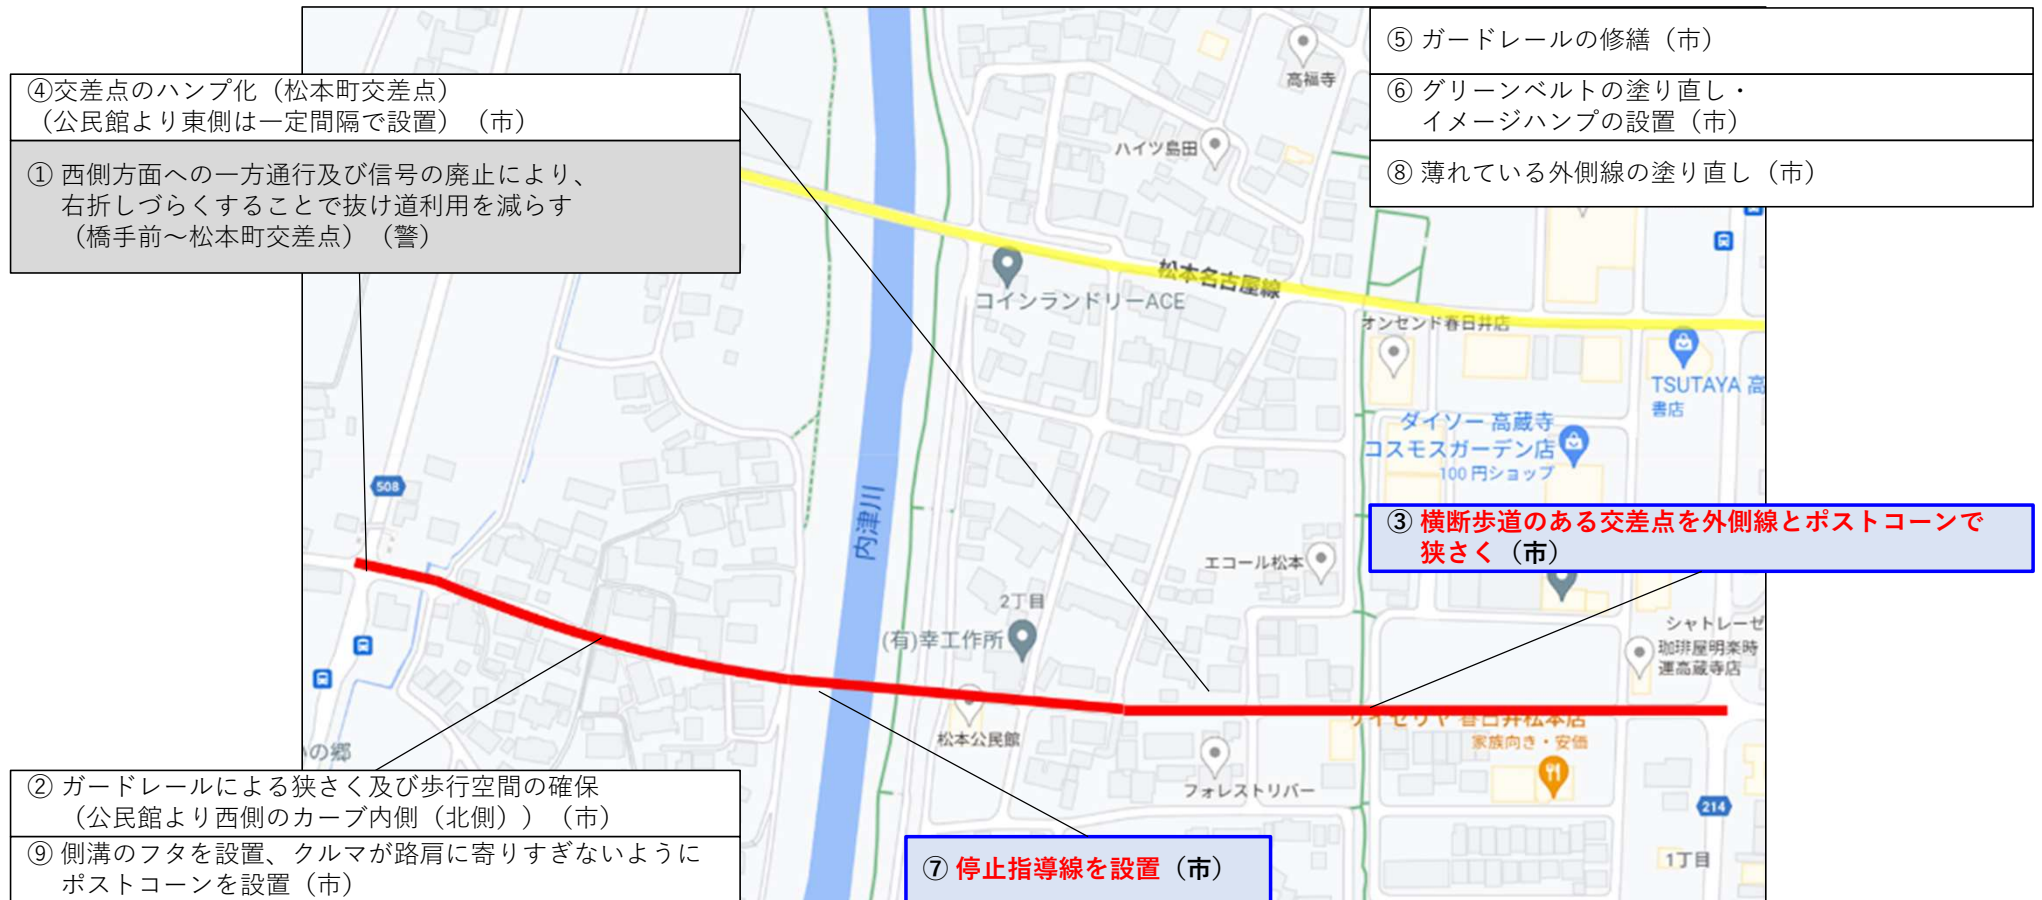
#### ⑤ 松本町2丁目付近市道

### 02 対策の内容

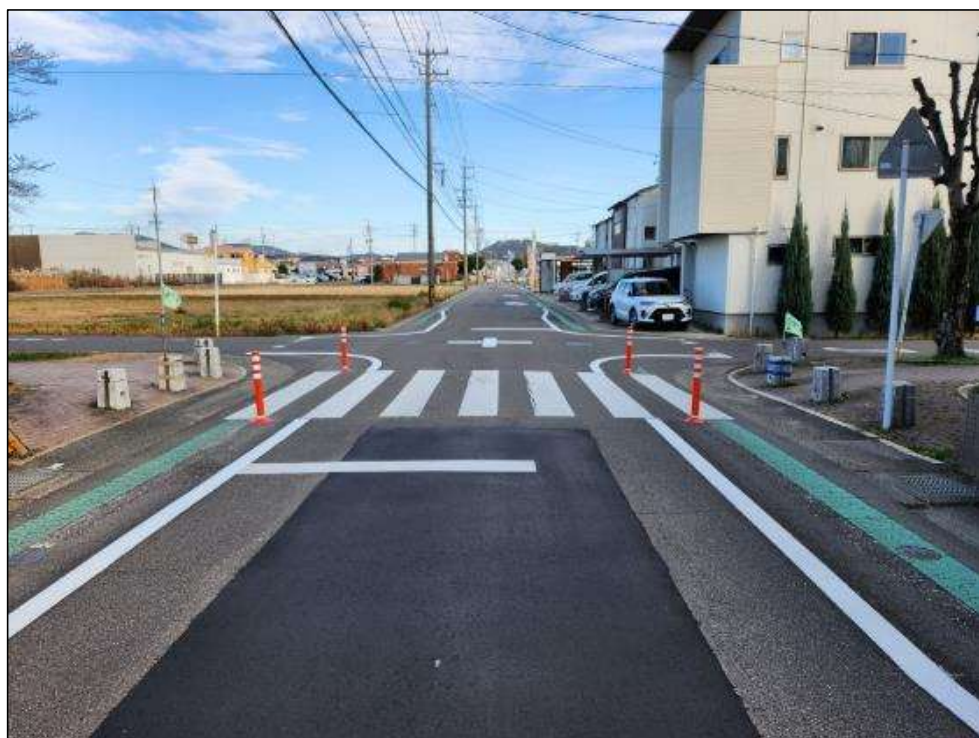
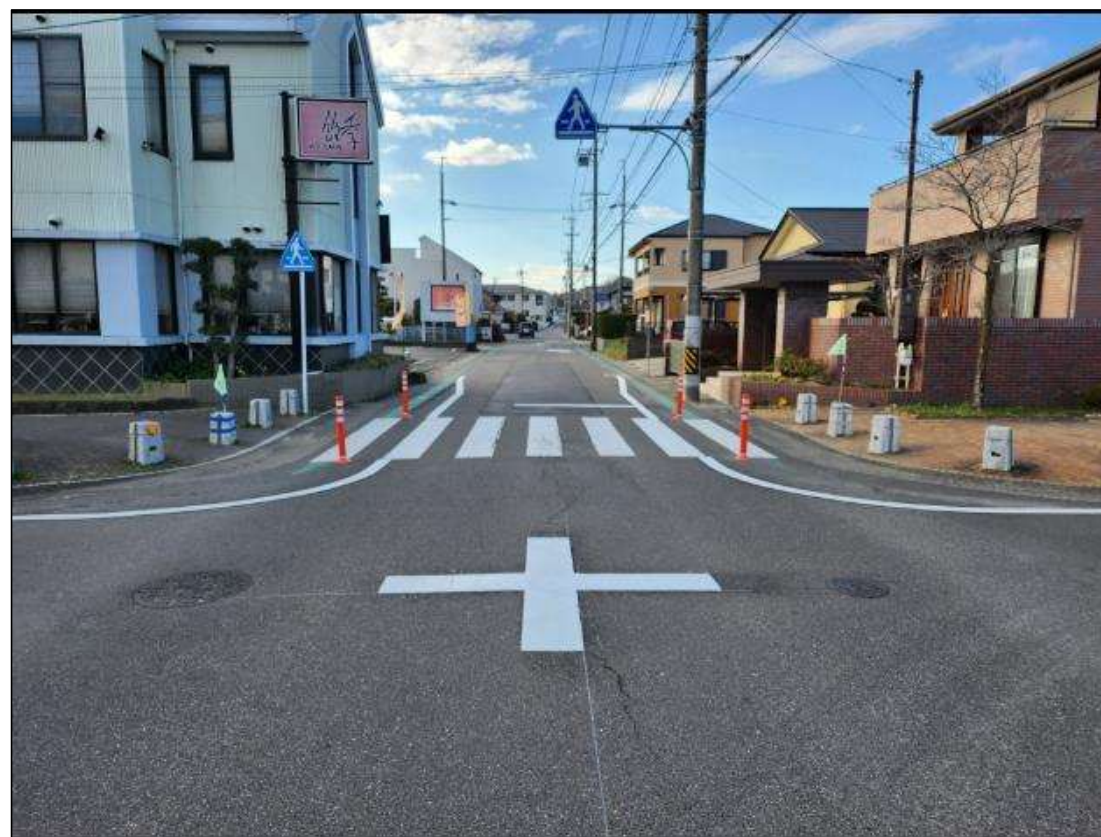
⑤ 松本町2丁目付近市道

③ 横断歩道のある交差点を外側線とポストコーンで狭さく（市）

| 番号 | 対策機関 | 対策内容 | 実施可否 | 理由・代案 | 実施時期 |
|---|---|---|---|---|---|
| 3 | 市 | ガードレールによる狭さく（連続的に設置）（公民館より東側） | △ | 地元と調整し、 <b>横断歩道のある交差点を外側線とポストコーンで狭さく</b> （試行） | R6.1 |

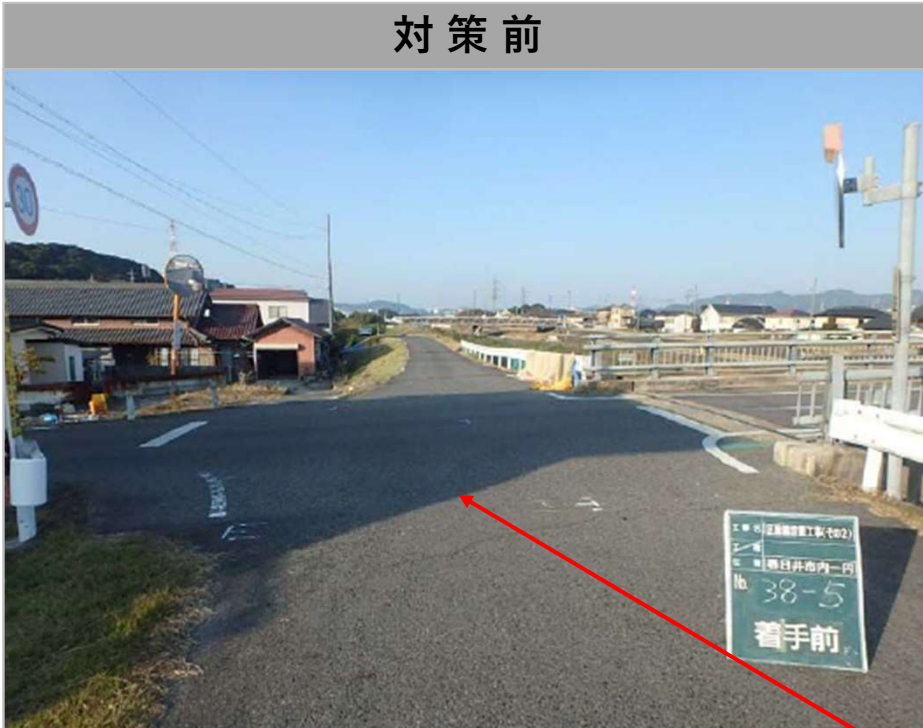
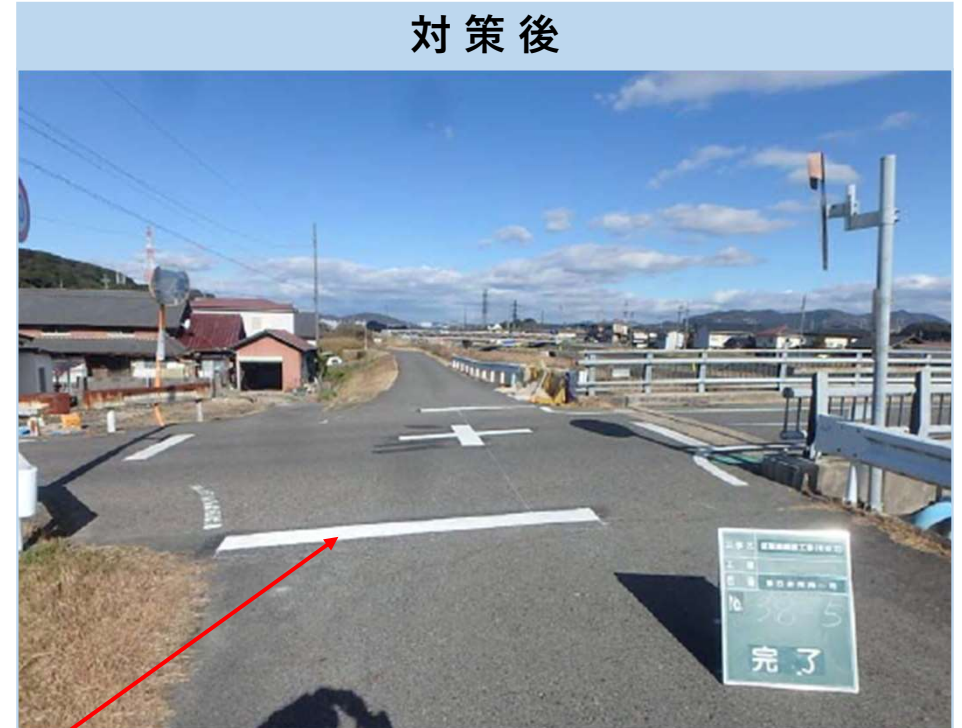
#### ⑤ 松本町2丁目付近市道

⑦ 停止指導線を設置（市）

| 番号 | 対策機関 | 対策内容 | 実施可否 | 理由・代案 | 実施時期 |
|---|---|---|---|---|---|
| 7 | 市 | 不要ミラーを撤去し、必要に応じて停止指導線の設置（橋付近） | △ | ミラーの撤去は不可（地元で必要とのこと）<br><b>停止指導線を設置</b> | R6.1 |

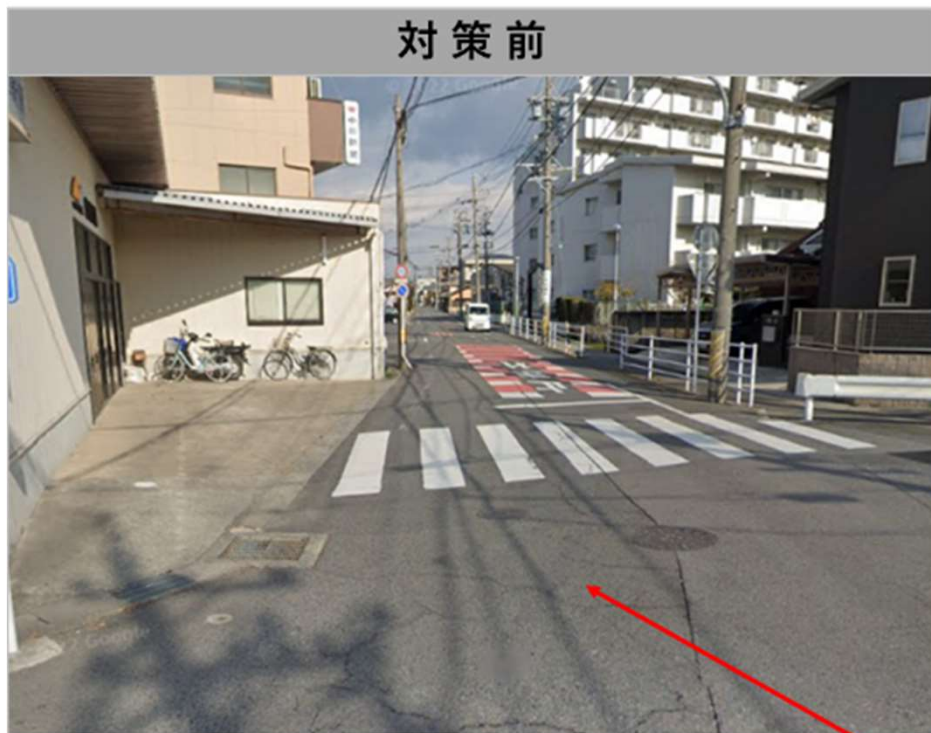
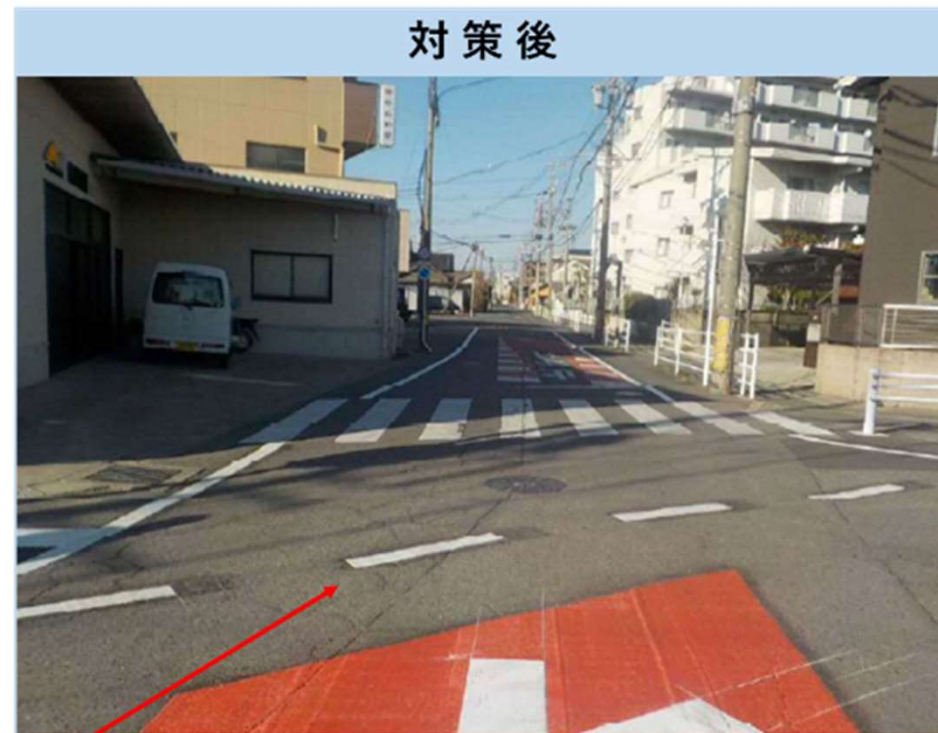
① 乙川八幡社南東交差点

① 主道路を示す誘導破線の設置（市）

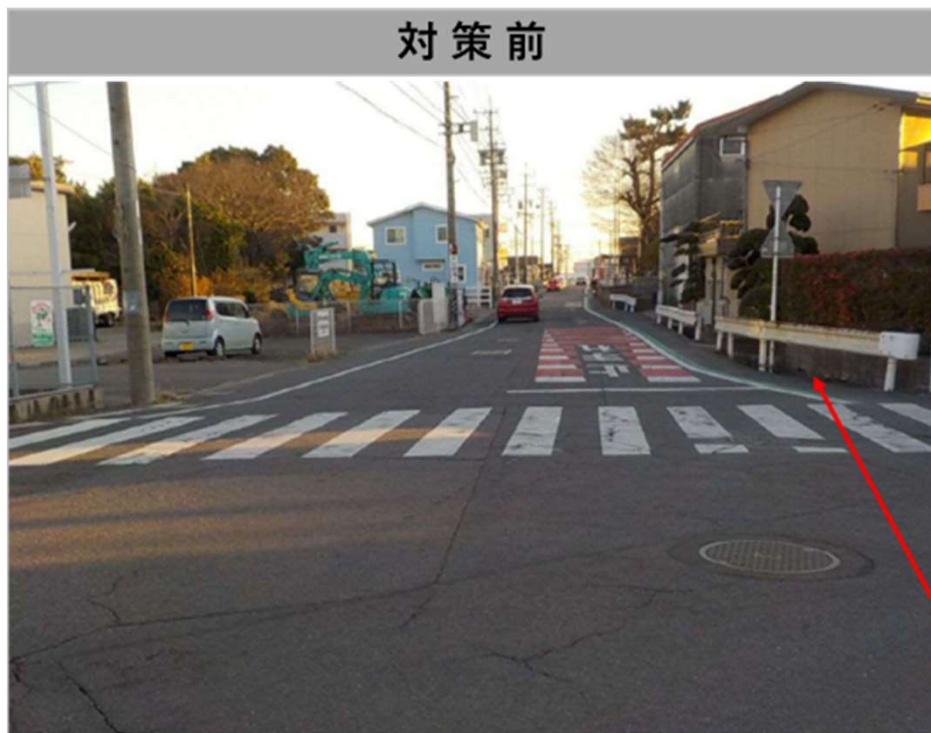
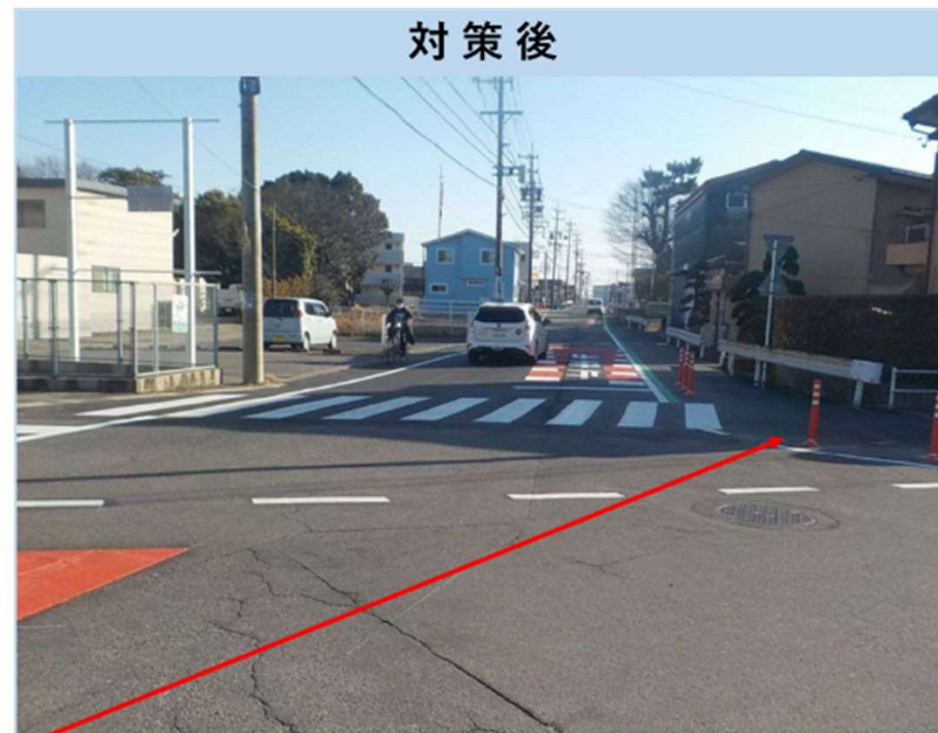
① 乙川八幡社南東交差点

⑤ 歩道空間の拡幅による車道狭さく化（市）

⑥ ポストコーンの設置（市）

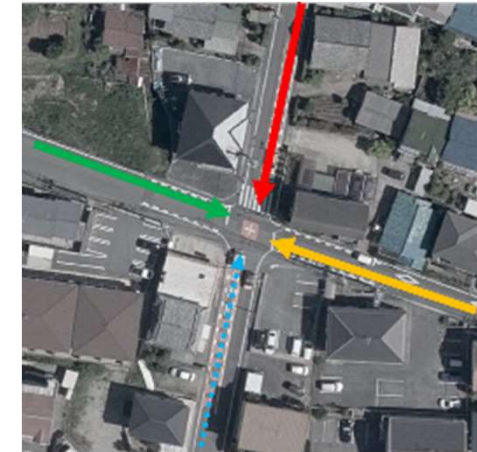
### ② 春日町三丁目地内交差点

- ・ 南進、北進ともに停止率が2%程度とやや増加しており、時間帯別に見ると、北進で停止率増加が一部見られる。
- ・ ①主道路を示す誘導破線の設置（南進・北進）、②中央線の抹消（北進）が交差点進入速度を減少させ、結果として指標としての停止率が増加したのではないかと考えられる。

① 主道路を示す誘導破線の設置（市）

| | 対象箇所 | 一時停止率の変化 | 効果が現れたと考えられる対策 |
|---|---|---|---|
| ② | 春日町三丁目地内交差点 | 南進、北進ともに2%程度の増加 | ①主道路を示す誘導破線の設置（南進・北進）<br>②中央線の抹消（北進） |

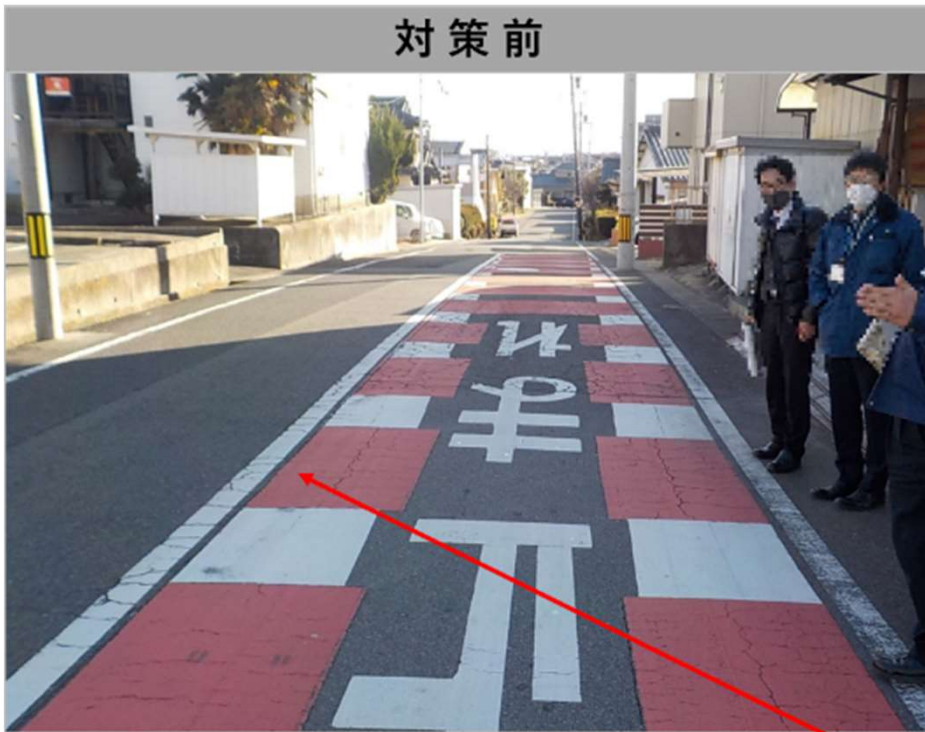
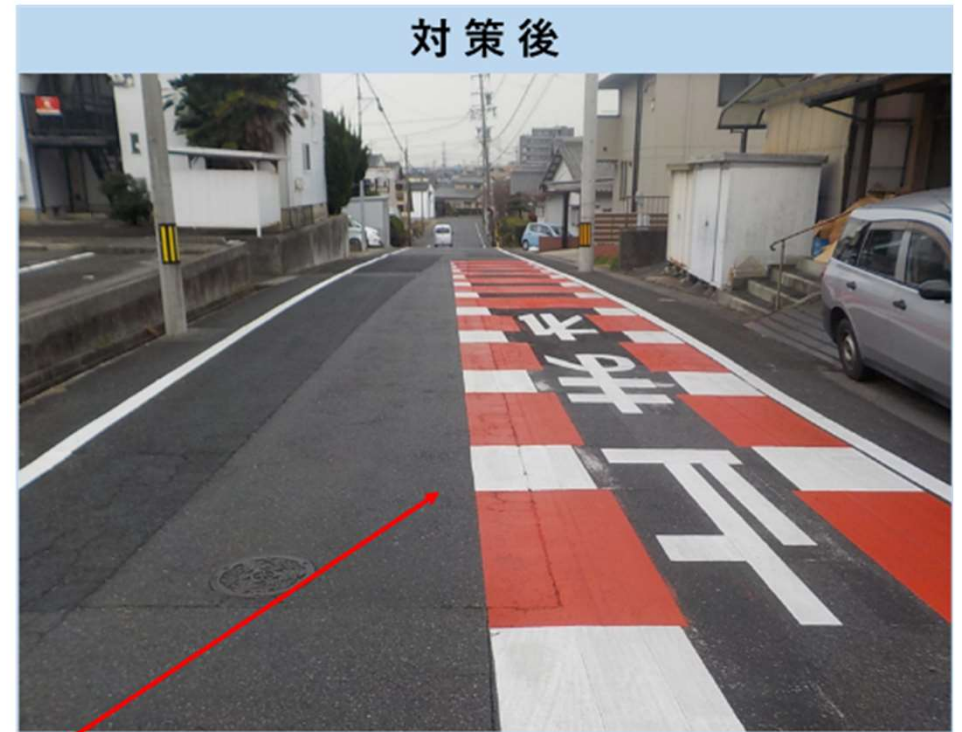
② 春日町三丁目地内交差点

② 中央線の抹消（市）

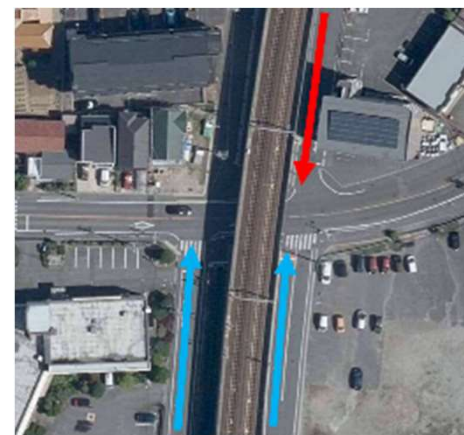
### ③ 神戸公民館付近交差点

- 全体として効果が見られないが、時間帯別では、北進（西側）で停止率が一部増加している。一方で、北進（東側）は深夜～早朝の時間帯で停止率が低下している。
- 他の2つの交差点に比べ、南北道路が幹線的な道路に接続しており、左折時は、他の車両が来ていなければ停止せずに通過してしまうことが考えられる。特に交通量の少ない深夜において、その傾向は強いと思われる。その結果として誘導破線の設置では効果が十分に現れなかったと考えられる。
- 別の見方をすると、交差点道路の規模の違いが大きいため、もともと優先・非優先関係が明確なところであり、「優先・非優先関係をより認識しやすくする」という目的の誘導破線では、あまり効果が出なかったと考えられる。

① 主道路を示す誘導破線の設置（市）

- ・ 交差道路が互いに生活道路で交差道路間の規模があまり変わらない場合は、狭窄やポストコーンで進入速度を減少させたり、誘導破線で優先・非優先をより認識しやすくしたりすることで、一定の効果があることが考えられる。
- ・ 一方、交差道路間の規模の違いが大きい場合、誘導破線ではあまり効果が見られないことが考えられる。
- ・ 一時停止率を用いたことで、交差点に特化した対策の効果をより妥当性を持って評価できるようになったため、今後も引き続き、一時停止率の指標をもとに交差点に焦点をあてていく方針を継続するのが◎。

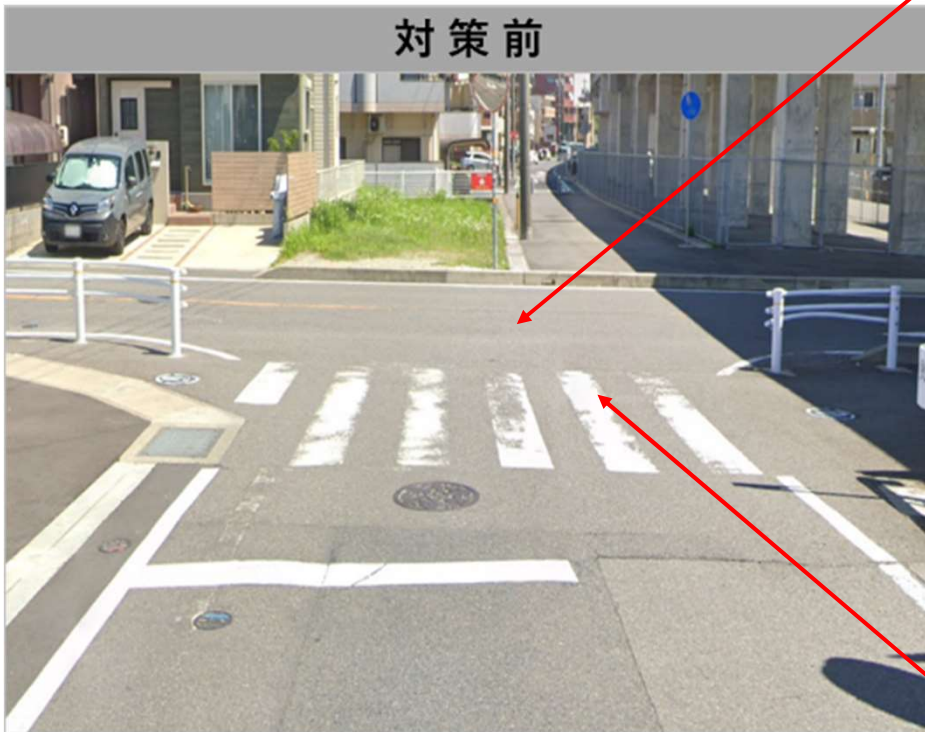
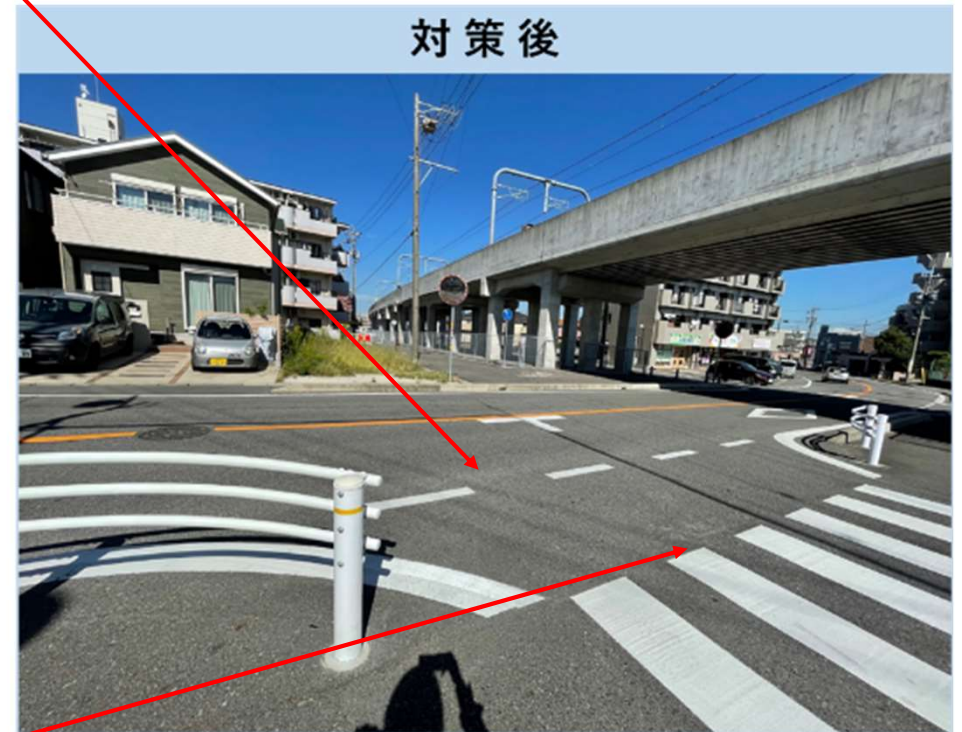
③ 神戸公民館付近交差点

④ 横断歩道の塗り替え（警）
