試料採取と採取箇所等の考え方

実践!! 詳細調査報告書（事前調査詳細表）にて報告！

調査状況写真帳

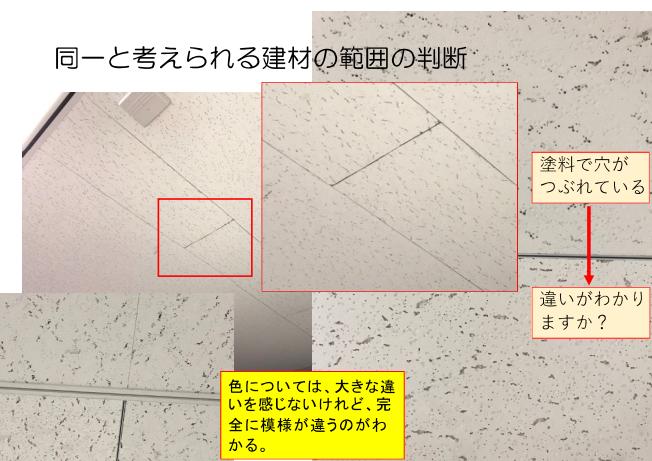
塗料で穴がつぶれている

違いがわかりますか？

色については、大きな違いを感じないけれど、完全に模様が違うのがわかる。

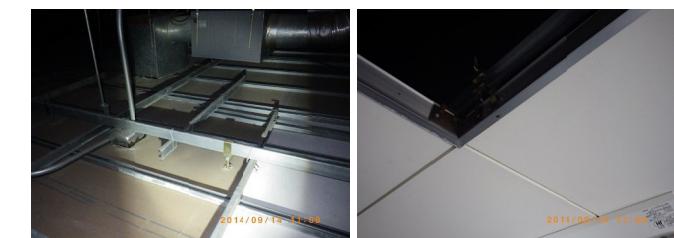
天井の仕上げは塗装仕上げで見分けがつかないが、裏面を見れば全く違う建材

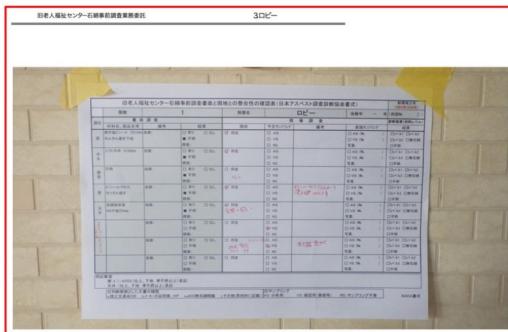
調査状況写真帳 ①整合性の確認表を用いた部屋ごとの写真帳
 ②裏面確認の写真帳

(1) 部屋ごとの写真帳（次の2ページ）

- ・調査する部屋に張った「整合性の確認表の写真」（1ページ）
- ・床、巾木、腰壁、カベ、天井、ふところの6枚の写真（1ページ）

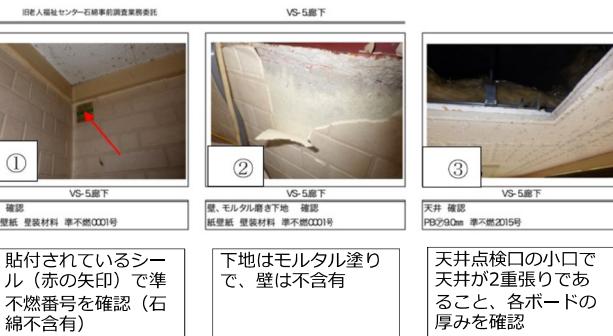
建材ごとの写真帳

裏面確認を行う場所ごとに写真をまとめる。

<廊下の壁紙と天井材の確認を行った記録（判断根拠）の例>

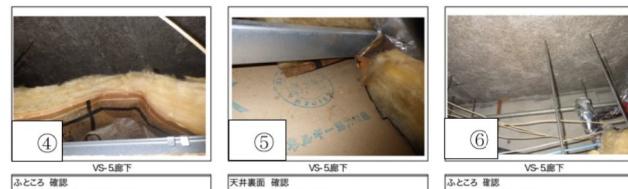
天井板の上にあるグラスウール断熱材（石綿不含有）

グラスウール断熱材をめくると石こうボードの準不燃番号から石綿不含有であることを確認

天井内スラブ下に木毛板が打ち込まれていた（石綿不含有）

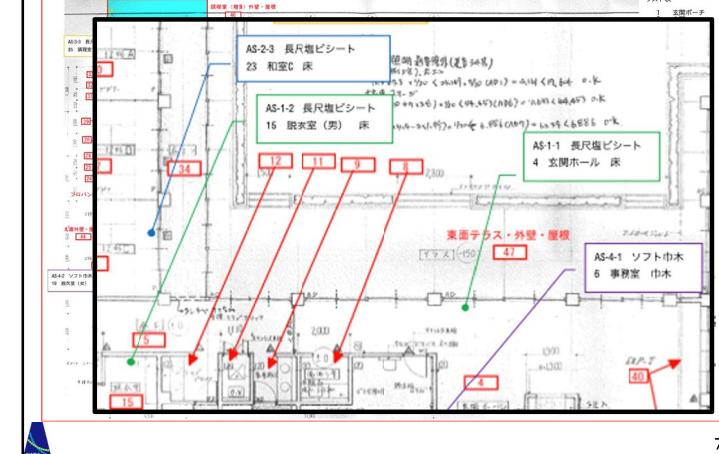
旧老人福祉センター 分析試料サンプリング位置図（長尺塙ビシート、ソフト巾木）

分析試料の採取場所、試料No.、箇所からの採取状況が分かるように平面図に記載する。

発注者にわかりやすい様に位置図作りを進めていくことが必要である。同一と考えられる建材の範囲ごとに、原則として3箇所以上から試料を採取すること。
（変動性・均一性の適切な考慮）

例えば採取No.1-1、長尺塩ビシート、室番号4玄関ホール、部位は床。採取No.1-2、長尺塩ビシート、室番号15脱衣室男子、部位は床。採取No.1-3、長尺塩ビシート、室番号38倉庫①、部位は床。などの様に適宜色分けをして採取位置を明記する。

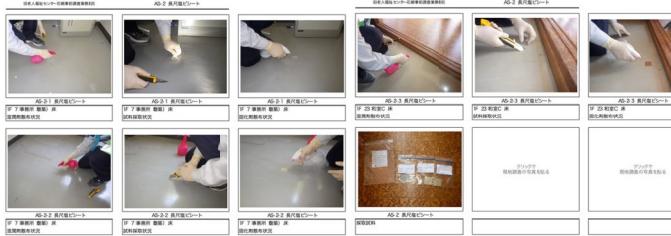
⑤ 試料採取（サンプリング）状況写真

- 1か所あたり3枚の写真
- ①採取前湿潤剤散布状況
- ②試料採取状況
- ③採取後の固化材散布状況
- サンプルは3箇所から採取
- サンプルの写真
- * 1サンプルにつき10枚の写真となる
