東海豪雨(2000年9月11日) 藤島団地の被害状況

- ・床上浸水:5・6町内で22戸
- ・床下浸水:4から7町内を中心に108戸
- ・敷地内浸水は全町内で102戸

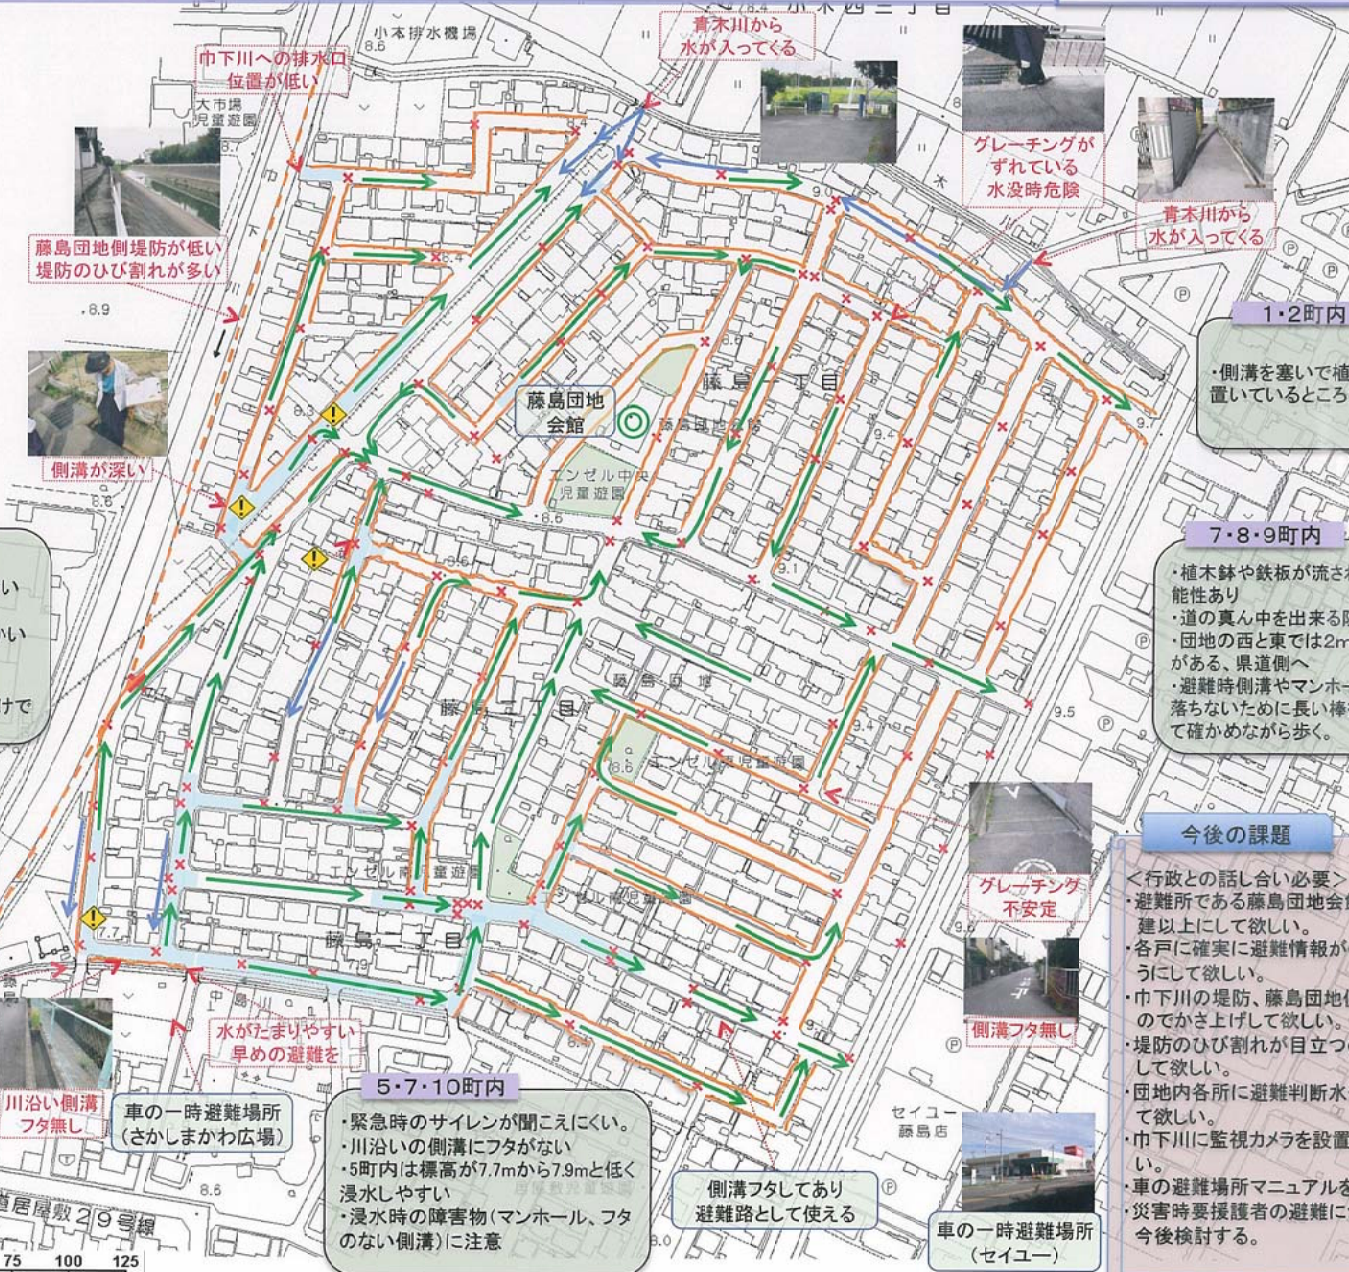
- 3・4町内**
- ・植木鉢は水に流れるので注意
 - ・一人暮らしのお年寄り世帯が多い
 - ・2階建の建物に逃げる
 - ・サイレンが聞こえにくいので細かい指示が出来ない
 - ・避難する時は運動靴で逃げる
 - ・側溝のフタ、せめて危険箇所だけでも欲しい

- 6町内**
- ・マンホールより噴き出しに注意
 - ・側溝のフタがないし段差に注意
 - ・平屋や川沿いの家は早めの避難を心がける。

- 5・7・10町内**
- ・緊急時のサイレンが聞こえにくい。
 - ・川沿いの側溝にフタがない
 - ・5町内は標高が7.7mから7.9mと低く浸水しやすい
 - ・浸水時の障害物(マンホール、フタのない側溝)に注意

- 1・2町内**
- ・側溝を塞いで植木鉢を置いているところがある。

- 7・8・9町内**
- ・植木鉢や鉄板が流される可能性あり
 - ・道の真ん中を出来る限り歩く
 - ・団地の西と東では2mの差がある。県道側へ
 - ・避難時側溝やマンホールに落ちないために長い棒を持って確かめながら歩く。

側溝フタしてあり 避難路として使える

水がたまりやすい 早めの避難を

藤島団地側堤防が低い 堤防のひび割れが多い

巾下川への排水口 位置が低い

青木川から 水が入ってくる

- 今後の課題**
- <行政との話し合い必要>
 - ・避難所である藤島団地会館を2階建以上にして欲しい。
 - ・各戸に確実に避難情報が伝わるようにして欲しい。
 - ・巾下川の堤防、藤島団地側が低いのでかさ上げて欲しい。
 - ・堤防のひび割れが目立つので修復して欲しい。
 - ・団地内各所に避難判断水位を示して欲しい。
 - ・巾下川に監視カメラを設置して欲しい。
 - ・車の避難場所マニュアルを作る。
 - ・災害時要援護者の避難については今後検討する。
