愛知県における環境配慮地区事例②

環境配慮区分	修正				
環境配慮概要	多自然型護岸や魚道を整備した。				
事業名	かんがい排水	地区名	なかいすじ 中井筋	工期	H12～H31
所在地	愛知県安城市・刈谷市、高浜市				
地区概要	本地区の排水路は、老朽化等により排水不良が生じ湛水被害が年々顕在化しているため、排水施設改修により農業経営の安定化及び近代化に資するとともに、多自然型護岸や防火用水貯留施設の整備により、さらなる地域用水機能の増進を図る。

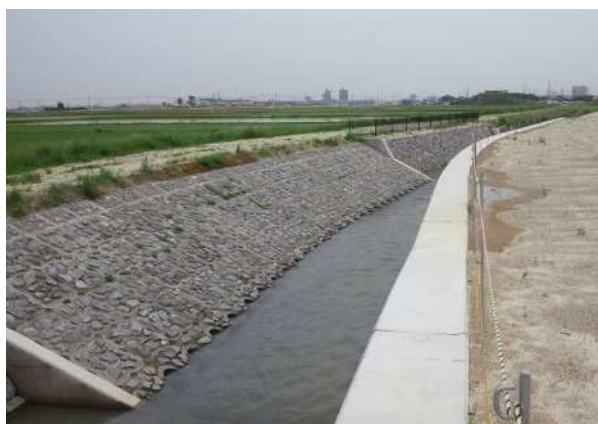
[多自然型護岸(石張護岸)]

[石張護岸構造]

側面を緩傾斜にして自然石を張った石張ブロックで整備した

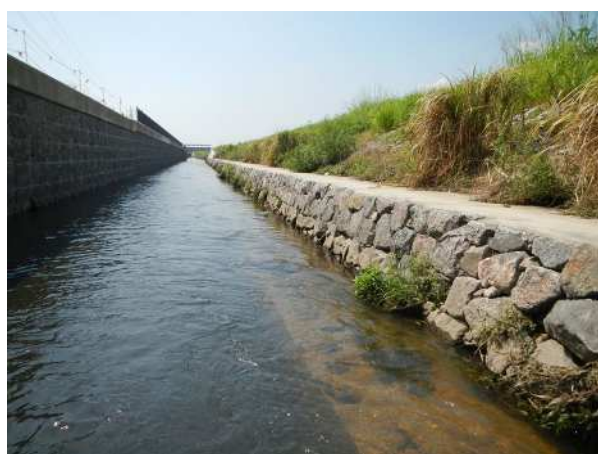
[多自然型護岸(石積護岸)]

[石積護岸構造]

自然石の空石積で整備した

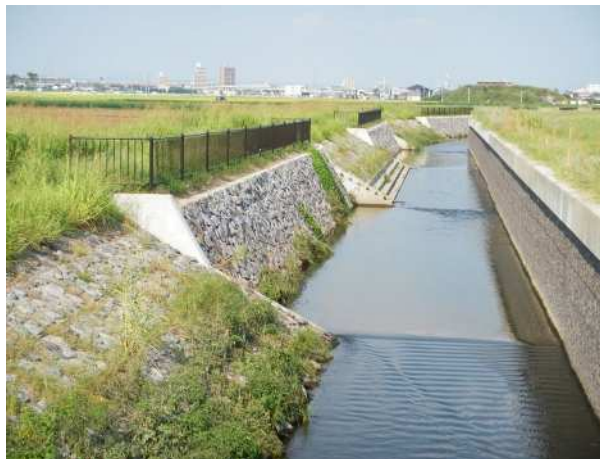
[多自然型護岸(ワンド)]

[ワンド構造]

底を深くして50cm程度の深みを設けたワンド部と石張護岸を30mピッチで交互に設置した

○排水路に隙間、蛇かご、深みを設置し、魚類等の生息環境の保全を行った。

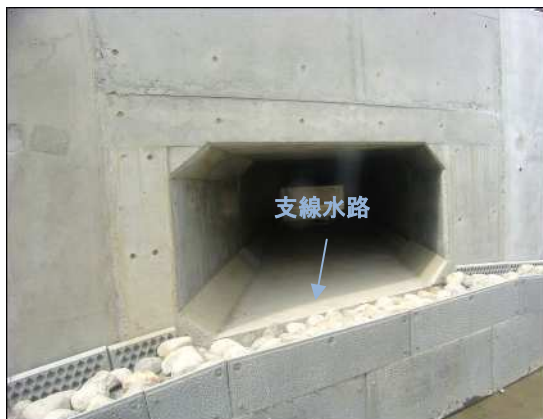
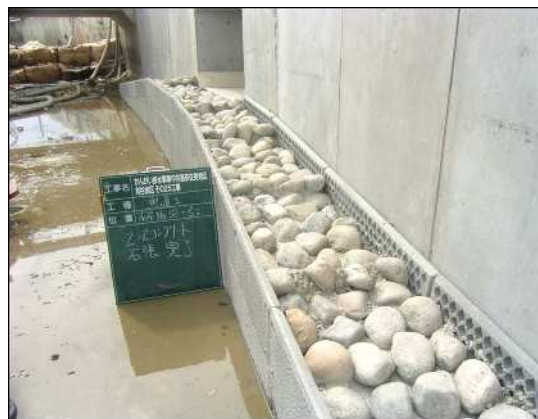
[魚道]

幹線水路の改修により水路底が下がり、既設支線水路の流入口と約70cmの段差が生じていた

○魚類等が支線水路にも移動できるよう、魚道を設置した。

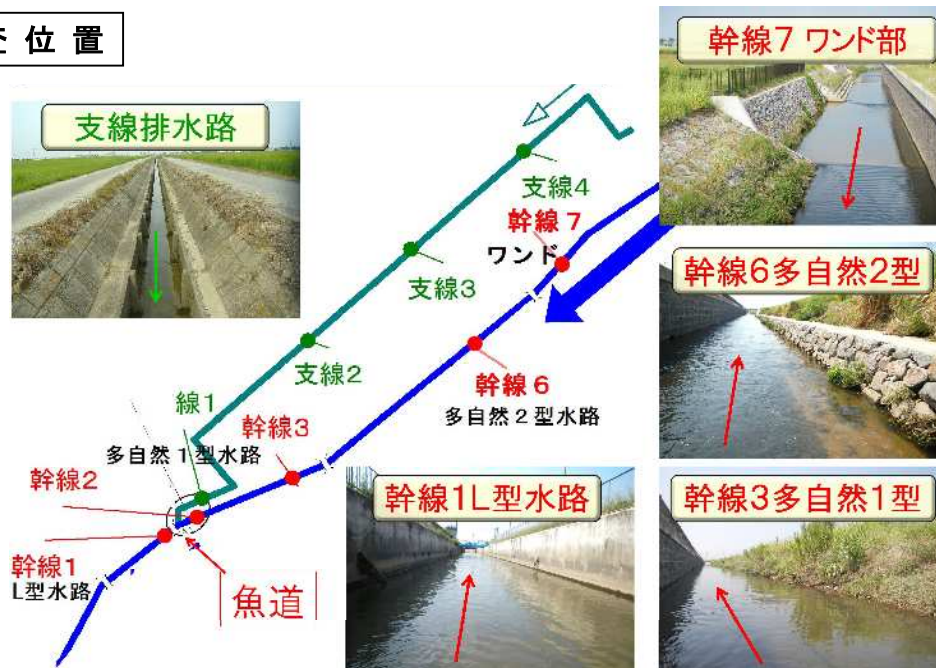
調査位置

H19～20 に改修前、H21～25 に改修後の定点調査を実施した

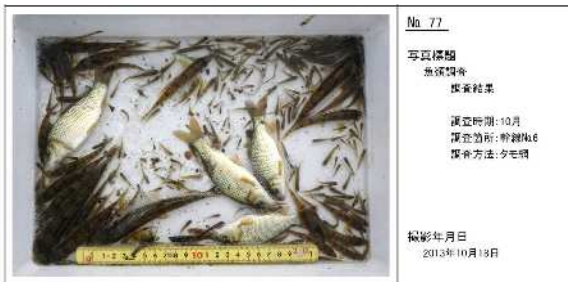
No. 77
写真標題
魚類調査
調査結果
調査時期:10月
調査箇所:幹線№6
調査方法:夕毛網
撮影年月日
2013年10月18日

○魚類調査の結果、改修前に確認された生物が、改修後も確認され個体数も増加していたため、魚類の生息環境の改善に有効であったと判断した。
