## 浚渫後の河床高の変化

# 河床高観測値の比較

# GPS魚群探知機による 長良川下流部河床形状の観測

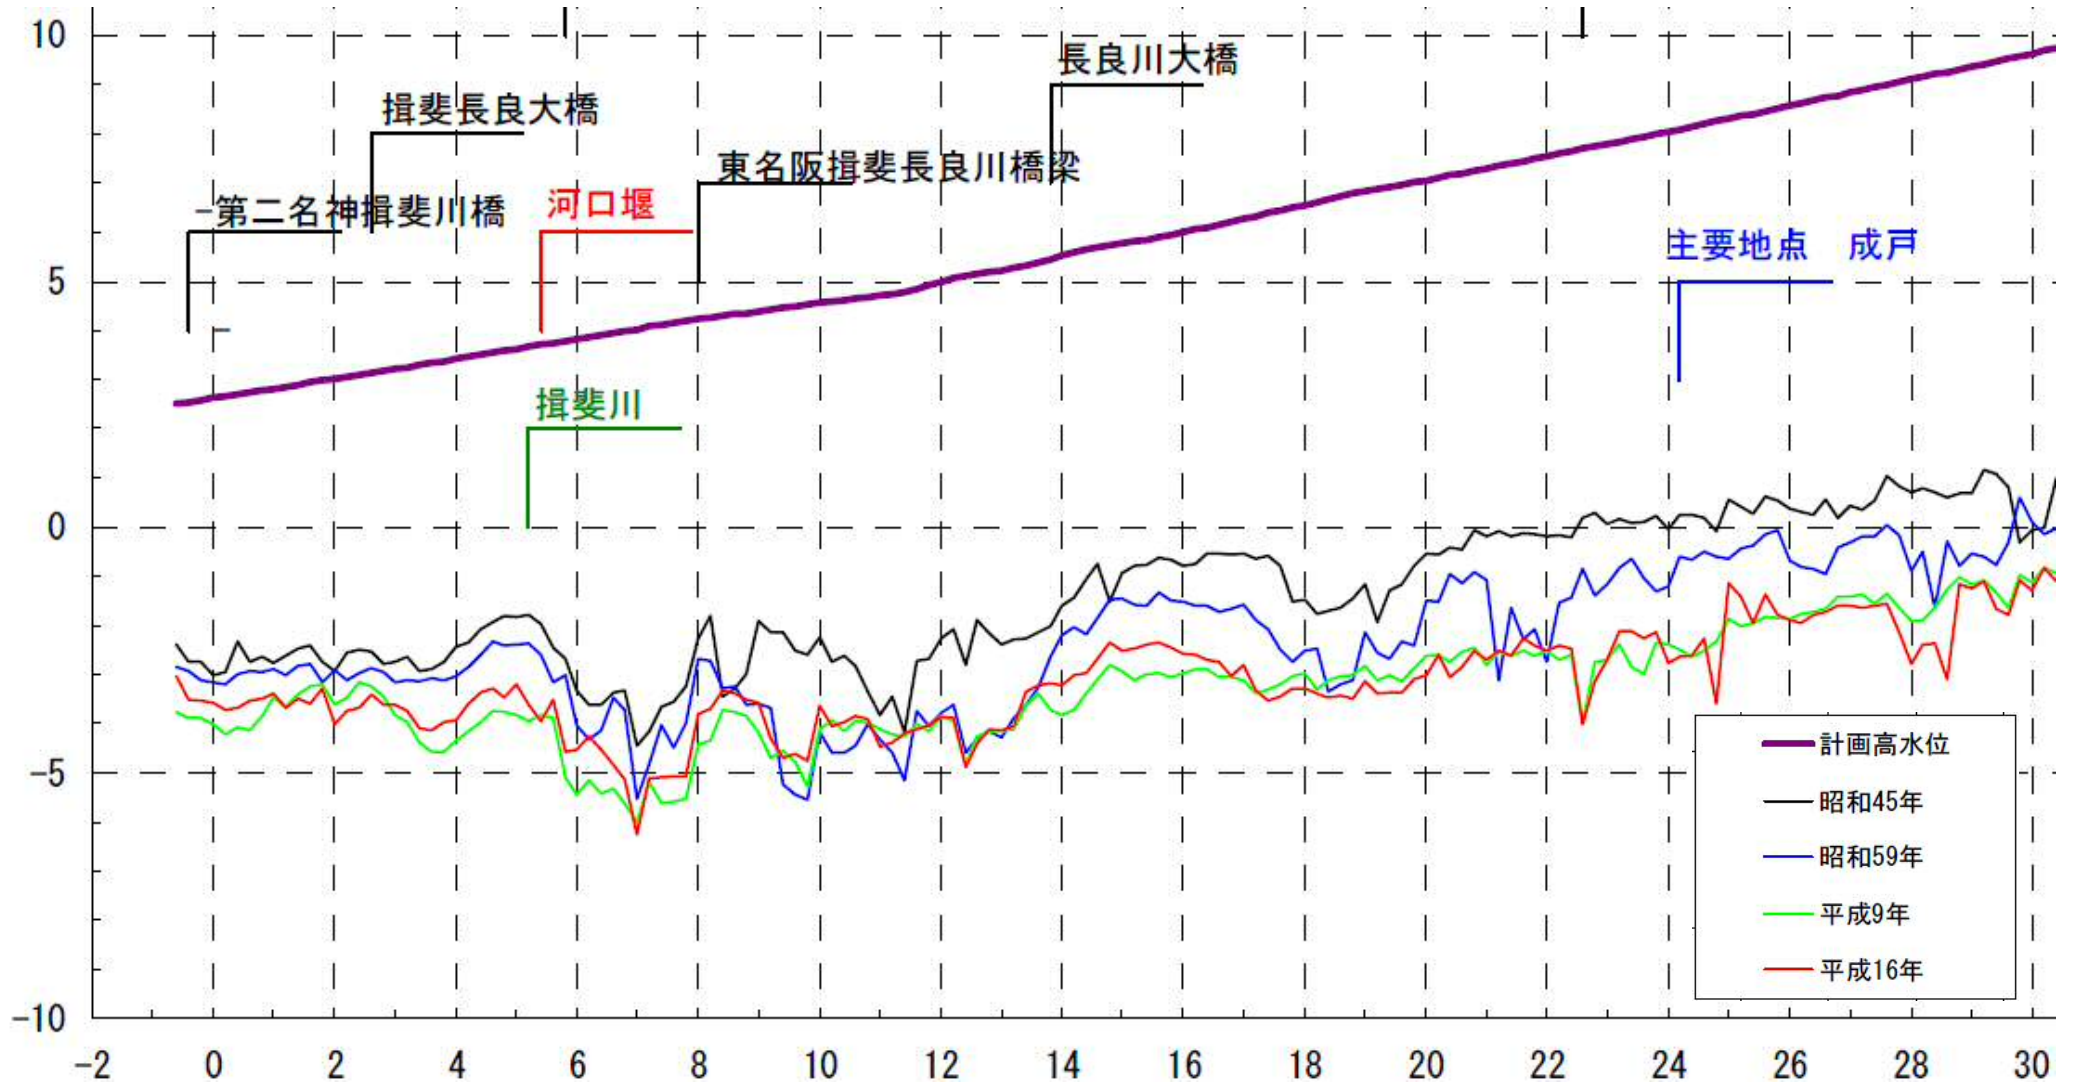
長良川平均河床高(部分拡大)

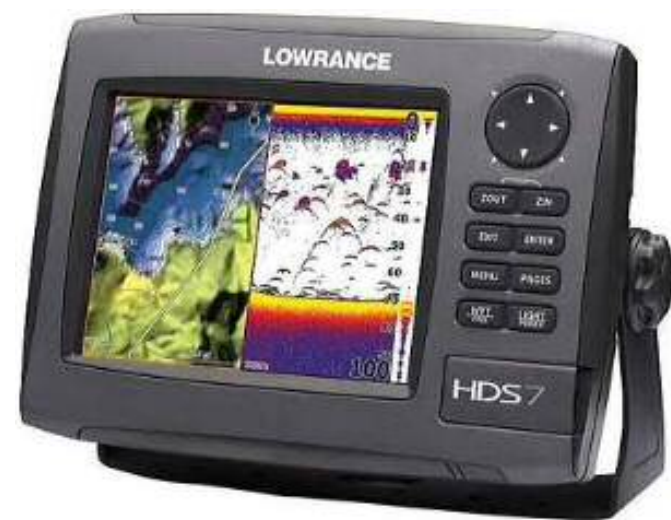
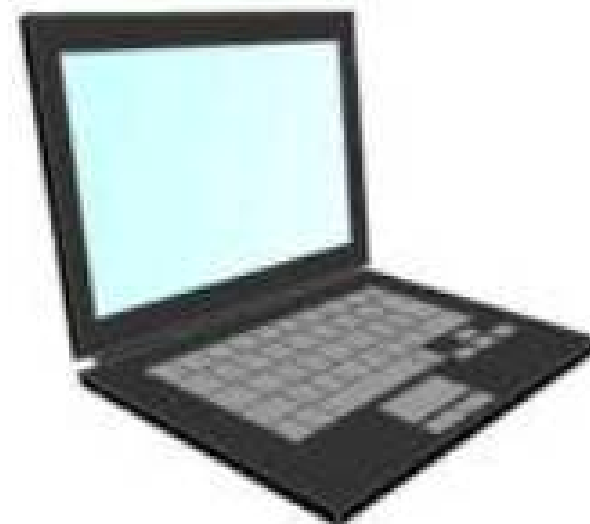
③パソコン

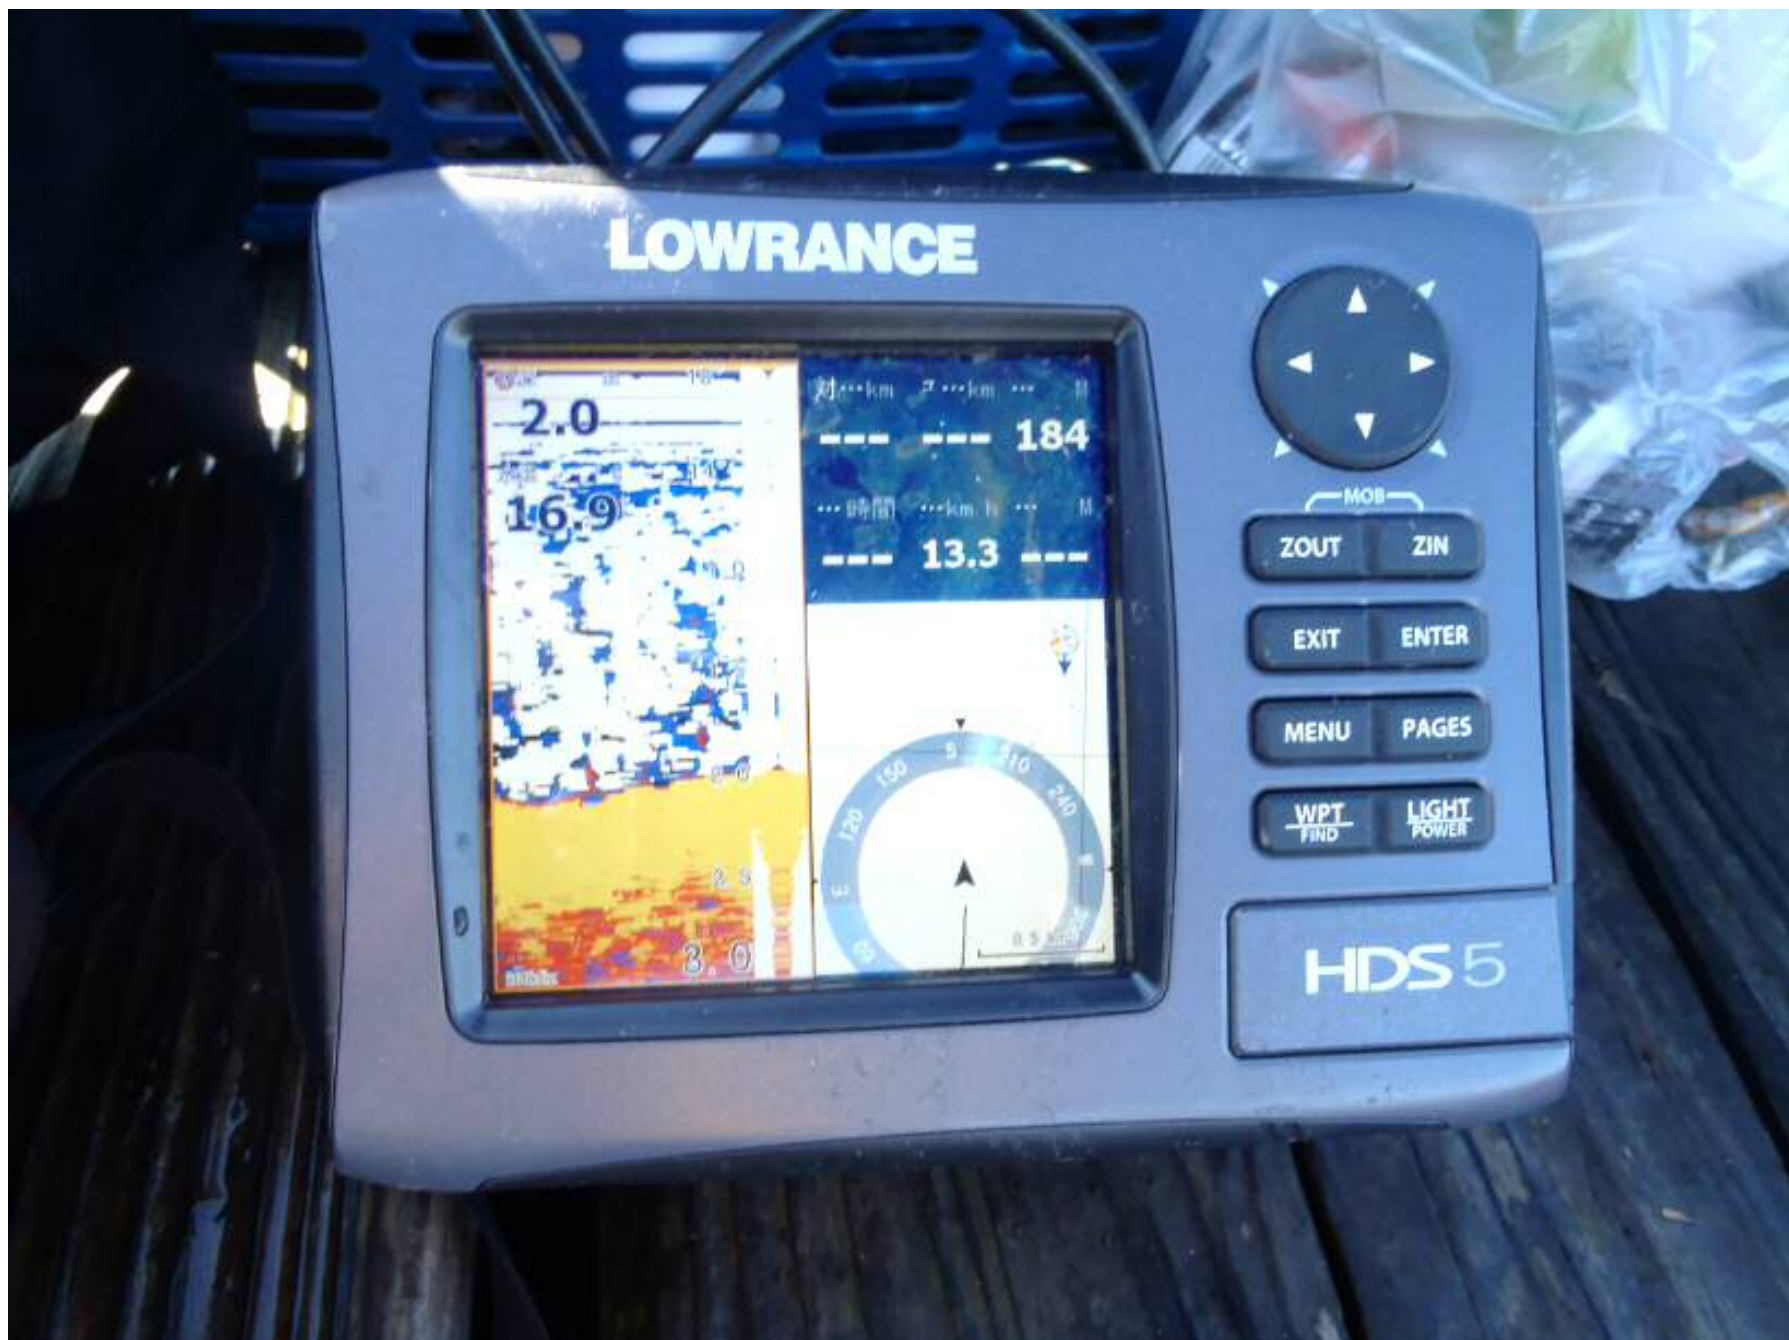
モニタ一画像 藤井委員撮影(2013-10-21)

5.4-10.0km
