図11-2 河床堆積状況(平成11年)

図12-1 ヤマトシジミ類生息状況調査結果(平成6年度～平成11年度)

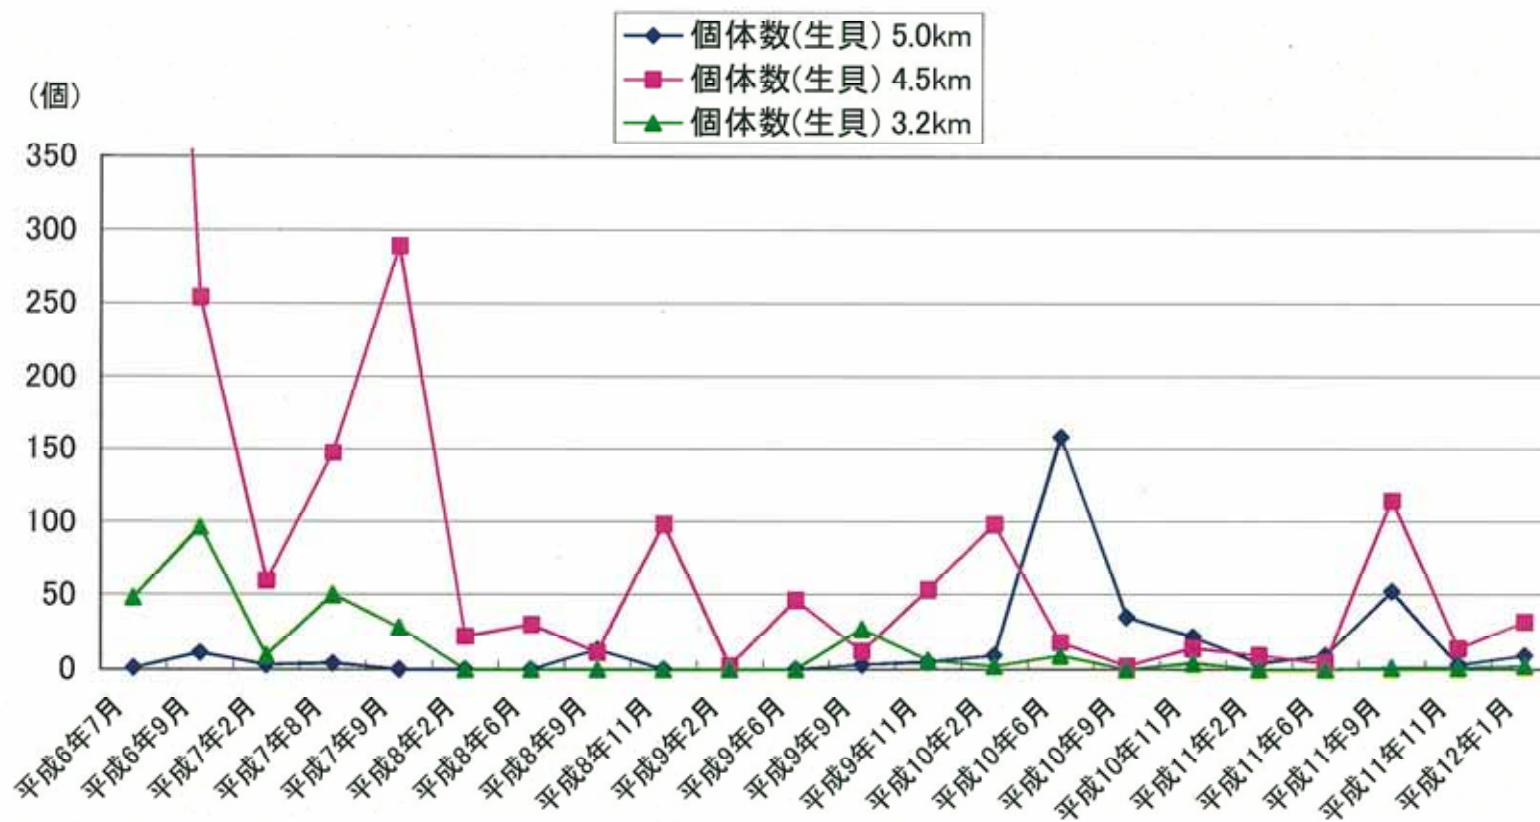
※ 調査は、スミス・マッキンタイヤー型採泥器を使用(0.25m2当たり)

出典:平成7年度～平成11年度 モニタリング年報より作成
