平成23年9月台風15号豪雨に対する洪水対策 (床上浸水対策特別緊急事業)

一級河川 八田川・地藏川

愛知県尾張建設事務所
河川整備課

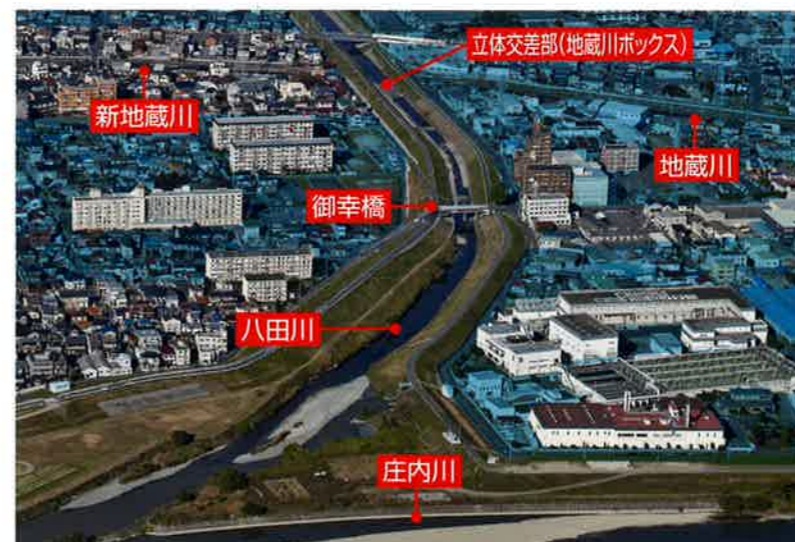
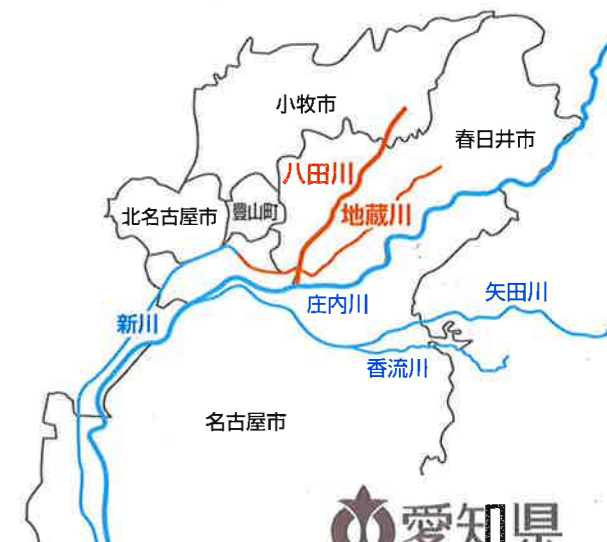
平成23年9月豪雨による浸水範囲

浸水範囲

平成23年9月19日から21日にかけて庄内川中上流域を中心として大雨となり、八田川合流点付近で庄内川は平成12年の東海豪雨を上回る出水となりました。その影響を受け、八田川の水位が堤防高を越えて越水し、八田川は破堤の危機に瀕しました。あわせて、地蔵川の溢水も加わり、八田川、地蔵川の沿川では、大きな浸水被害となりました。

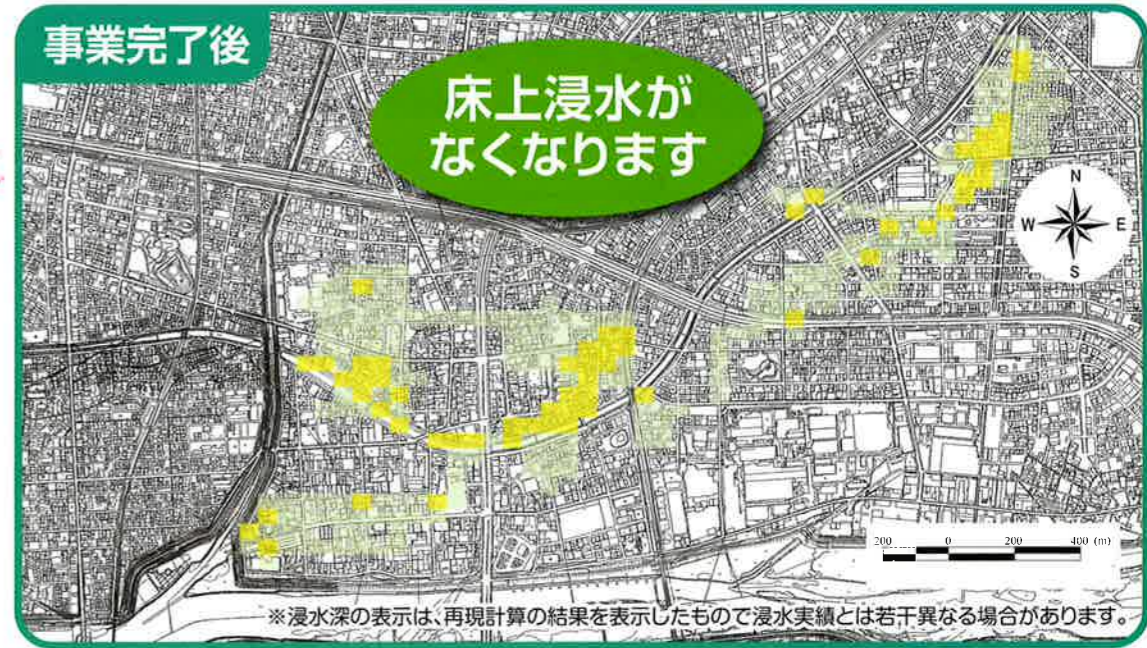
事業完了後

八田川の堤防整備、地蔵川のポンプ場整備等により、平成23年9月台風豪雨と同規模の洪水に対しても川からあふれないようにし、床上浸水被害を解消します。
 この事業は平成29年度から概ね5年間で完成を目指します。

床上浸水がなくなります
