第1章 はじめに

本書は、委員会が実施してきた入鹿池の耐震性について報告するものである。

第3章 入鹿池の概要

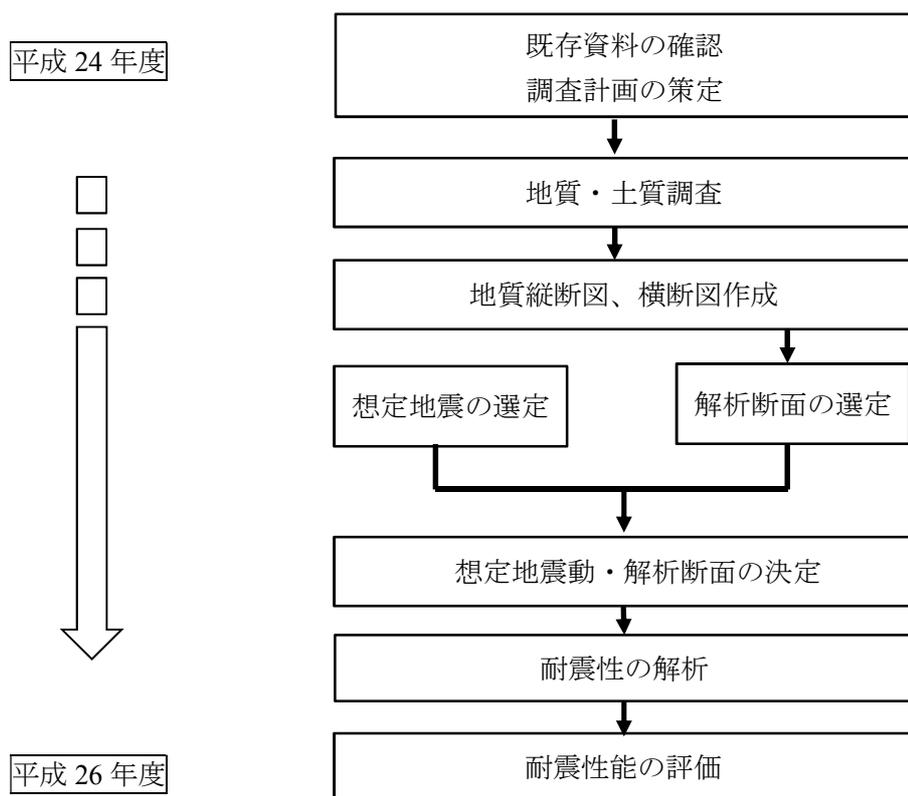
図 4.1 耐震性検証フロー図

について平成24年度から平成26年度までの3年間で実施した。検証のフローを図4.1に示す。

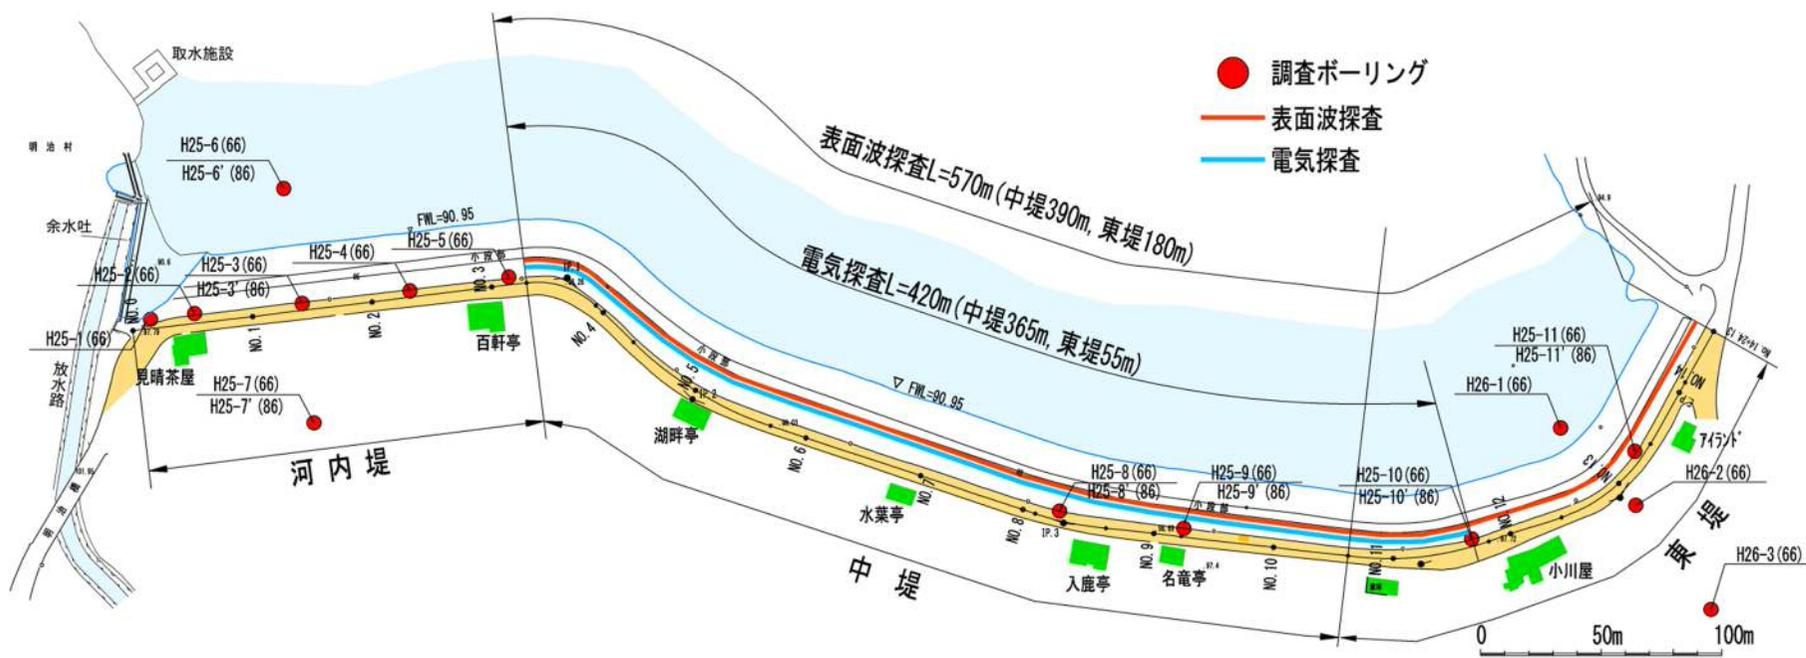
図 5.1.1 ボーリング調査、物理探査位置図

ボーリング調査位置を図 5.1.1 示す。

注) ボーリング位置の()内数値はボーリングの口径を示す。

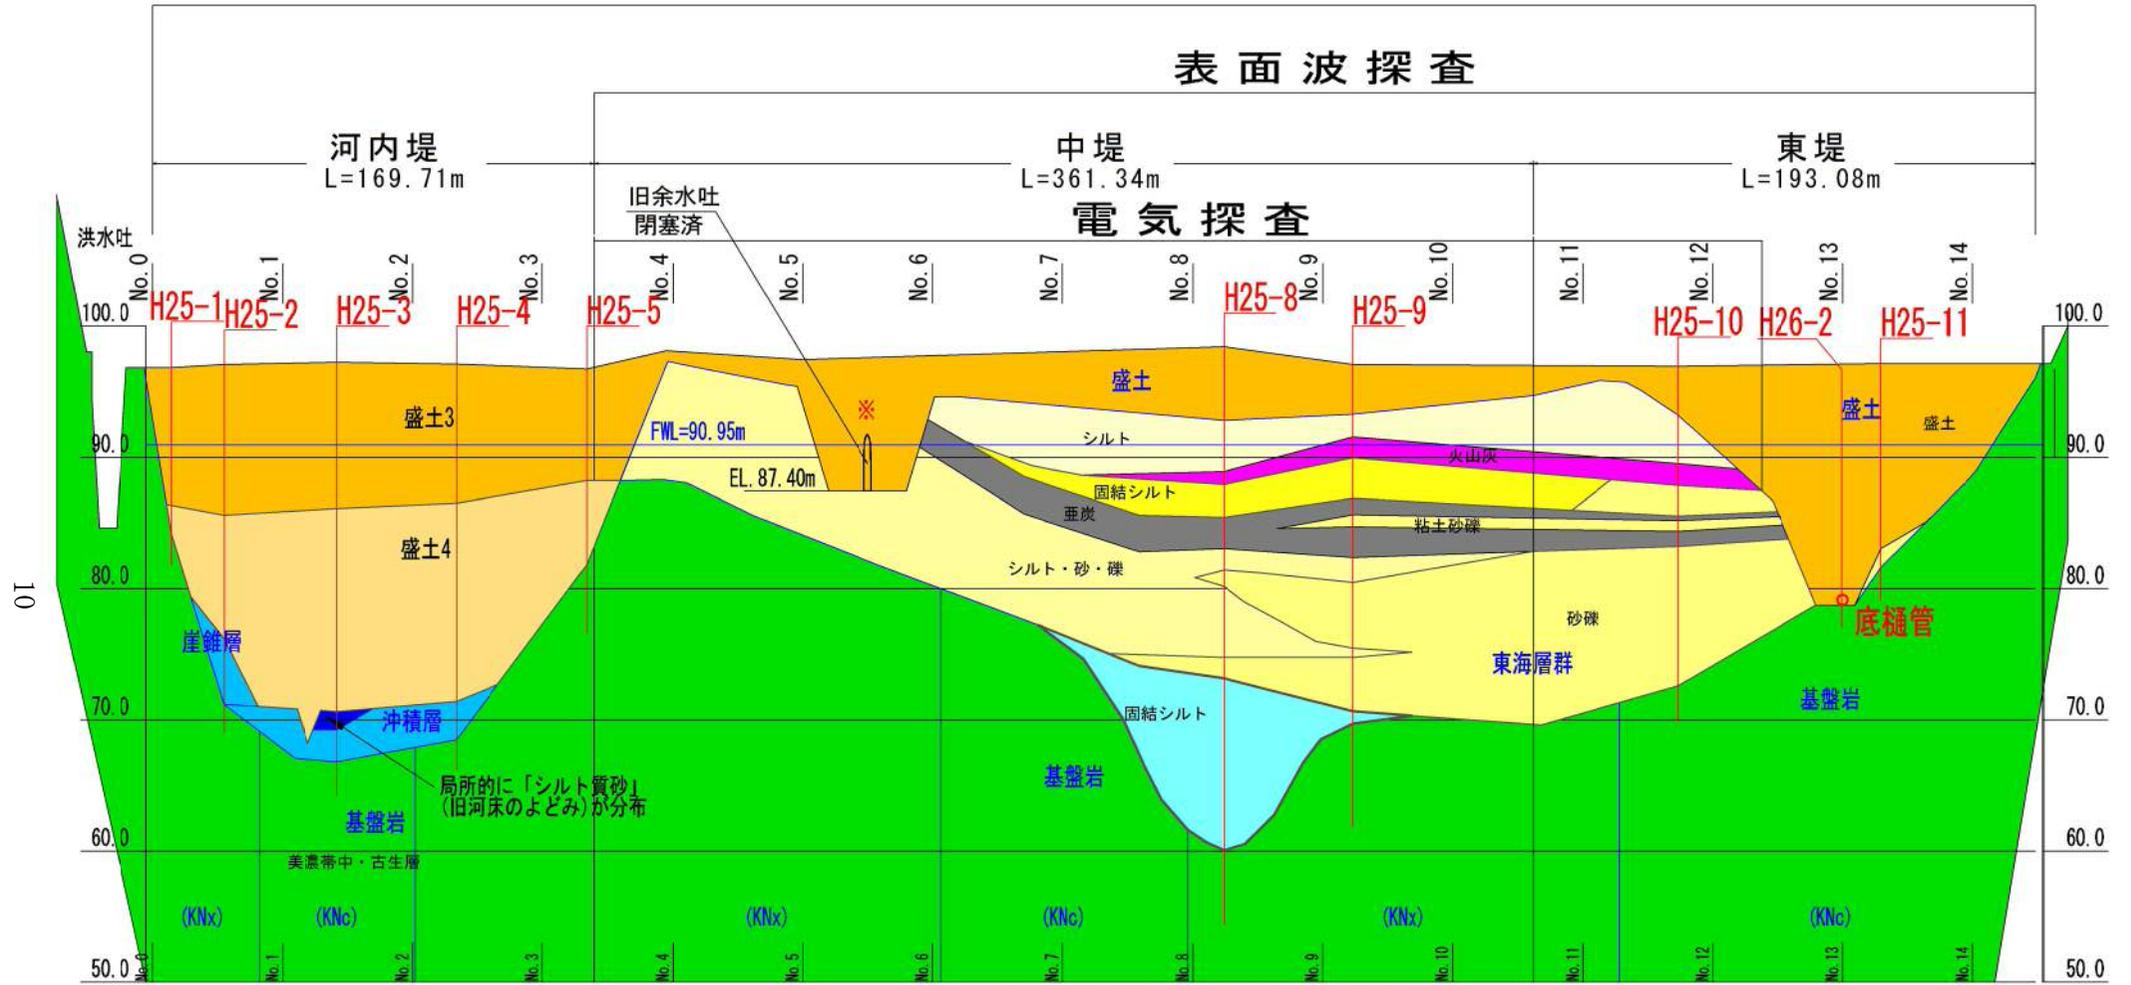
図 5.2.1 地質縦断面図

過去の堤体改修や補強時に実施されているボーリング調査データに加えて、今回実施したボーリング調査、物理探査結果から、堤体の内部構造と基礎地盤面の標高などを図 5.2.1 として確認した。河内堤、中堤、東堤のボーリング調査の詳細については、図 5.2.2～図 5.2.5 に示す。

※旧洪水吐は「大規模老朽ため池事業
入鹿池堤塘補強工事施設引継書 添付図面」を参照

(KNx) : 美濃帯金山ユニット 泥質岩優勢互層
(KNc) : 美濃帯金山ユニット チャート

- ・堤体は、礫混じりシルト、シルト混じり砂礫、シルト質粘土、砂質粘土の互層で構成されている。
- ・堤体の N 値は概ね 3～9 に分布している。
- ・余水吐の基礎地盤は堅固である。
- ・堤体深部に沖積層が存在し、その一部に N 値 6～10 のシルト質砂が存在する。
- ・基盤岩はチャートと泥質岩優勢互層である。

- ・延長 361m の長い堤体である。右岸よりには旧の余水吐の閉塞工がある。
- ・堤体は東海層群の地山を利用し、上部を盛土で構成されている。
- ・東海層群はシルト、固結シルト、火山灰、亜炭、砂質シルト及び砂礫の互層で構成されている。
- ・盛土は、粘土質砂礫、礫混じり砂質粘土、シルト質粘土の互層で構成されている。
- ・堤体の縦断方向に層厚 2～3m の亜炭の層が介在しているが、N 値は 16 以上であり周部分には空洞などの緩み領域は確認されていない。
- ・堤体の縦断方向に層厚 1～2m の火山灰の層が介在しているが、N 値は 23 以上であり比較的締りがよい。

- ・中堤に隣接する箇所は、東海層群の地山を利用し、上部を盛土で構成されており、東堤中央部から左岸側では、盛土のみで構成されている。
- ・中堤に隣接する地山を利用した堤体のうち、東海層群ではシルト質粘土、火山灰、亜炭、粘土混じり砂礫の互層、盛土は、砂礫、シルト混じり砂礫、粘土混じり砂礫の互層で構成されている。
- ・東堤中央部の盛土は、粘土質砂礫、礫混じり粘土、シルト質砂礫の互層で構成されている。亜炭層や火山灰層は確認されておらず、礫混じり粘土を主体とする堤体であり、N 値は 5 程度である。
- ・基盤岩はチャートと泥質岩優勢互層である。

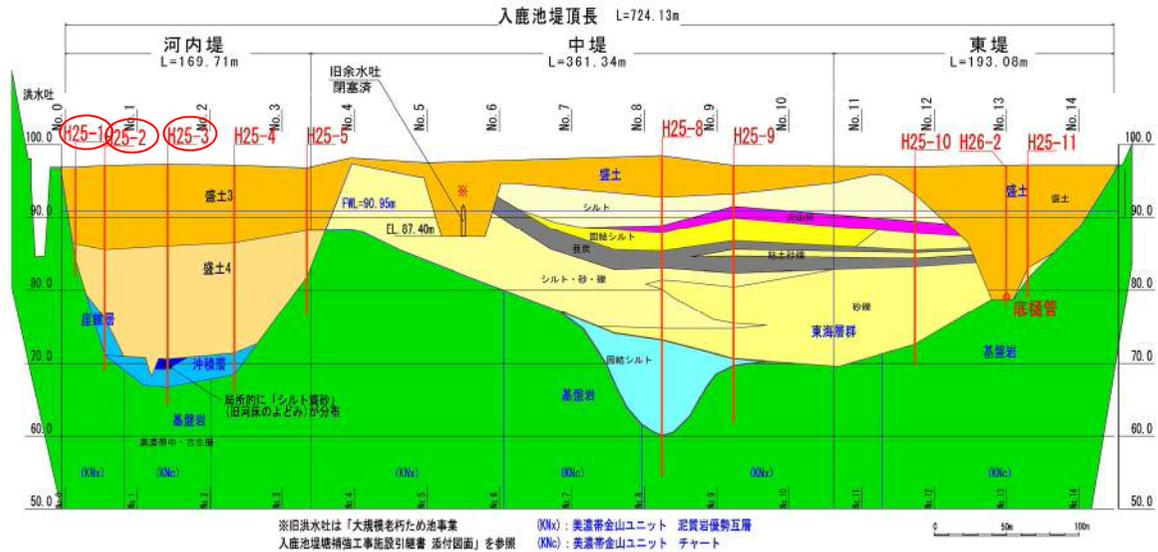
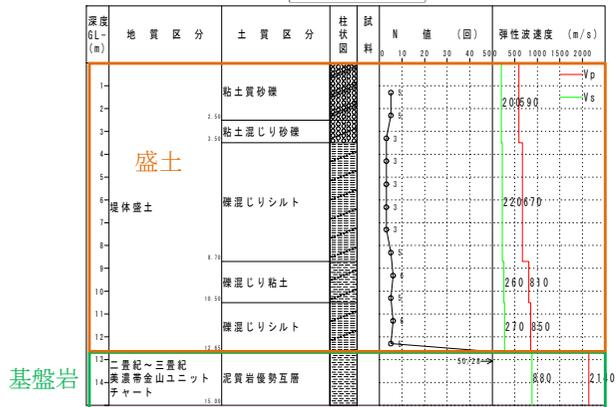
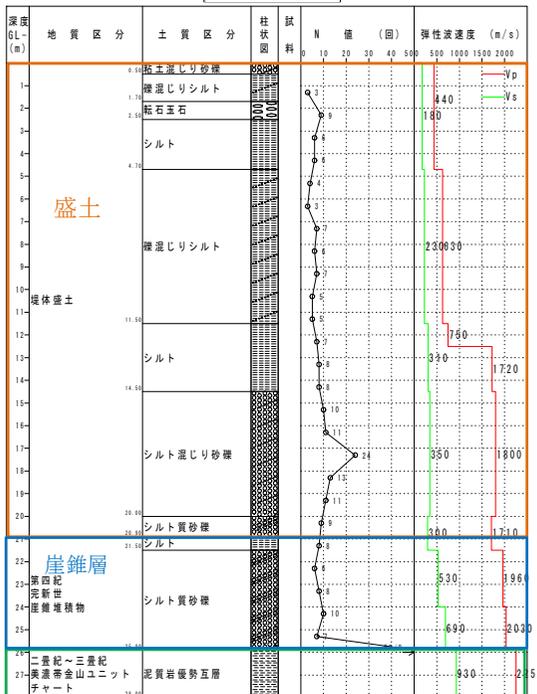
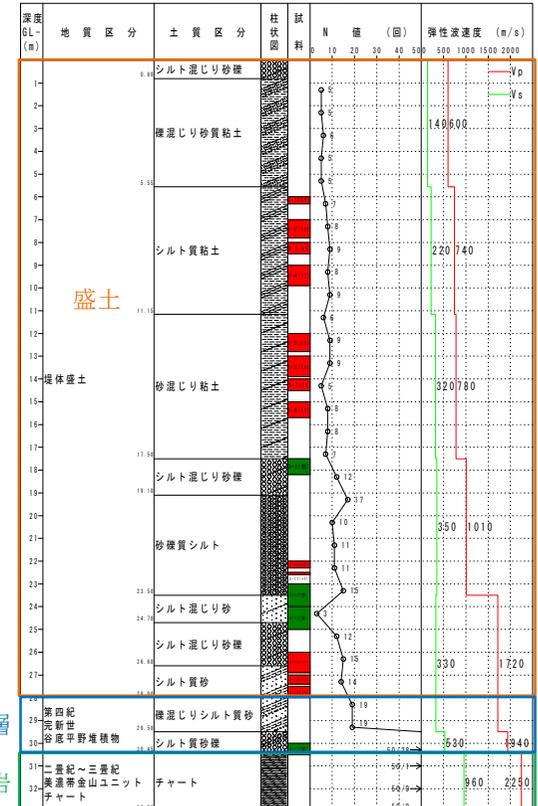
図 5.2.2 ボーリング調査結果(河内堤)

H25-1

H25-2

H25-3

(1) 河内堤の土質状況
