アスベストアナライザーについて

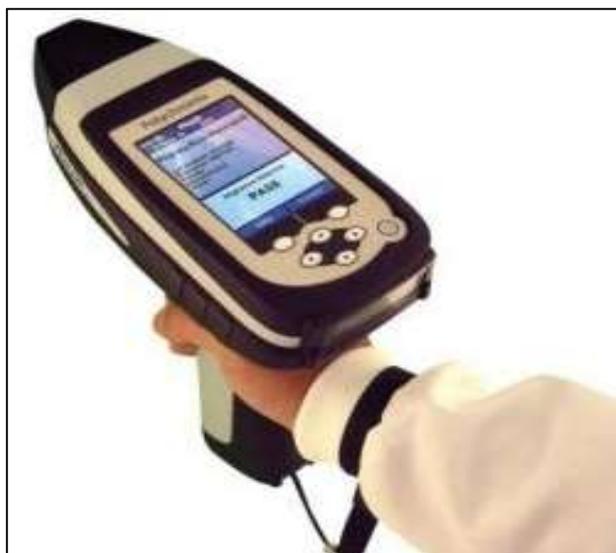
図 1 アスベストアナライザー

同マニュアルによると、この装置は、近赤外線吸収スペクトルにより、約 10 秒間の計測で、概ね 1% 以上のアスベストの含有の有無を検知できるとされている。

「石綿飛散漏洩防止対策徹底マニュアル[2.20版]」（平成 30 年 3 月、厚生労働省）において、石綿の含有の有無を簡易に短時間で確認することができるアスベストアナライザーが紹介されている。

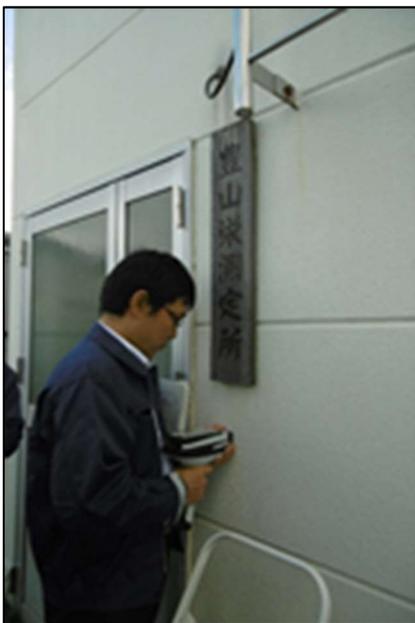
外壁

〈参考：アスベストアナライザーの使用状況（大気汚染測定局での試行状況）〉

図2 アスベストアナライザーの使用状況
