野並住宅1号棟等外壁仕上塗材分析調査業務
野並住宅3号棟等外壁仕上塗材分析調査業務

調 査 報 告 書

一般財団法人 東海技術センター

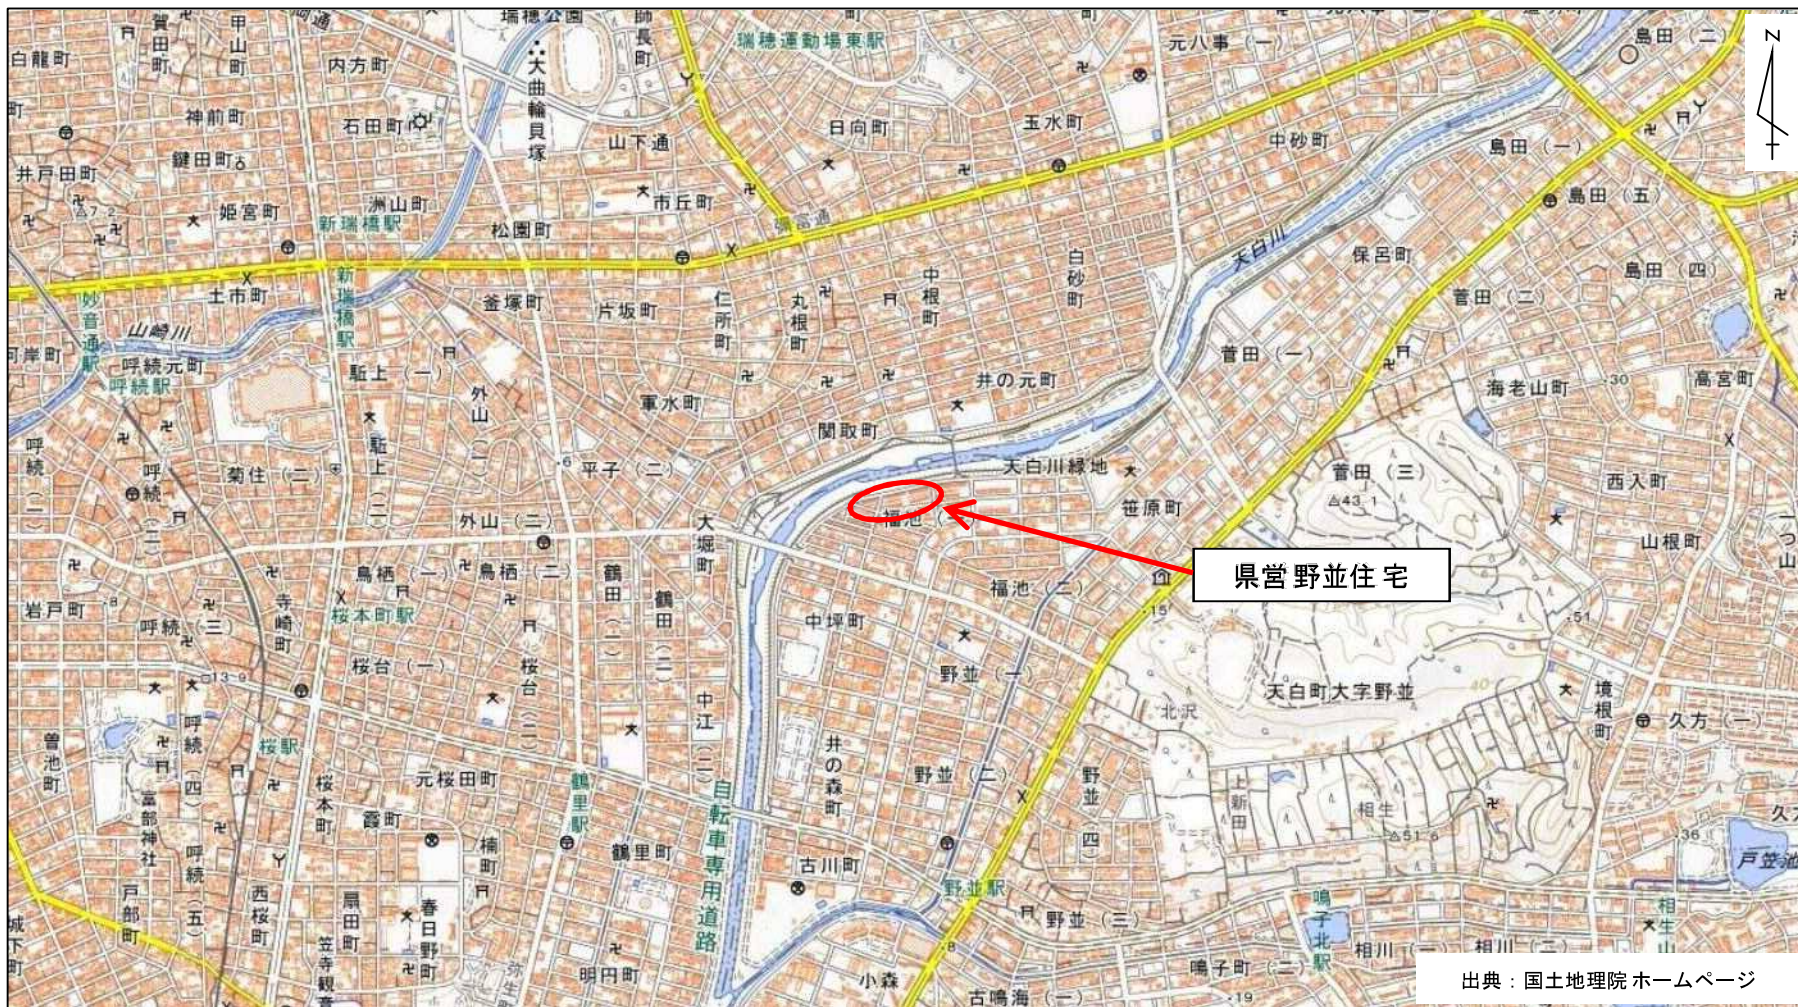
図 1 調査対象施設

県営野並住宅(名古屋市天白区福池一丁目79他)
調査対象施設を図1に示す

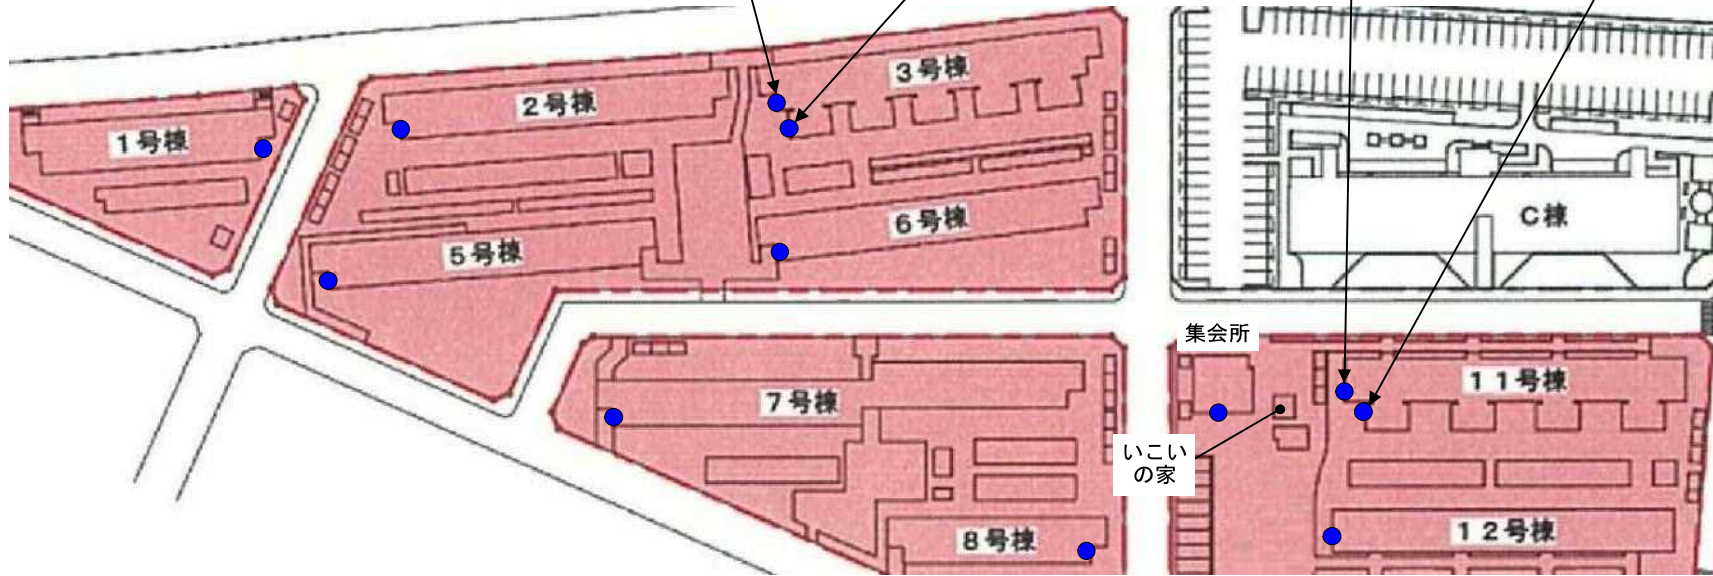
図2 試料採取位置図

試料採取位置
● : アスベストなし

191 27002-001
1号棟
外壁
リシン

19127002-002
2号棟
外壁
リシン

19127002-003
3号棟 (既存)
外壁
リシン

191 27447-001
3号棟 (増築)
外壁
リシン

19127002-009
11号棟 (既存)
外壁
リシン

19127447-002
11号棟 (増築)
外壁
リシン

19127002-005
5号棟
外壁
リシン

19127002-006
6号棟
外壁
リシン

19127002-007
7号棟
外壁
リシン

19127002-008
8号棟
外壁
リシン

191 27002-011
12号棟
外壁
リシン

19127002-012
集会所
外壁
リシン

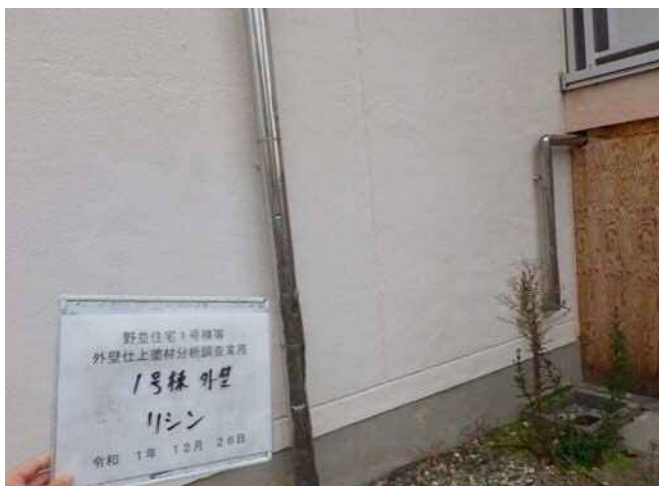
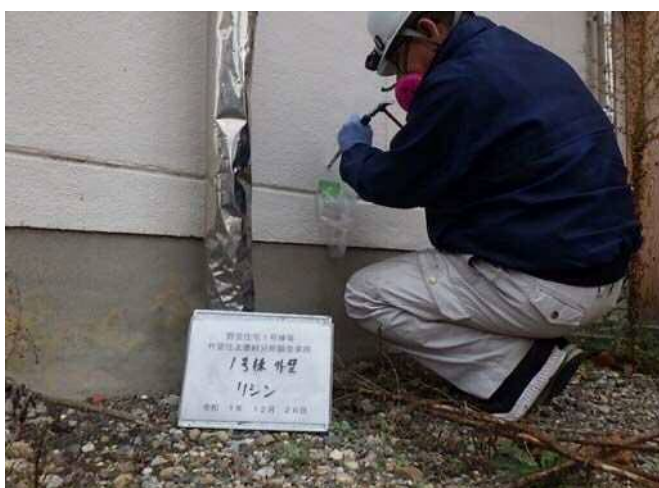
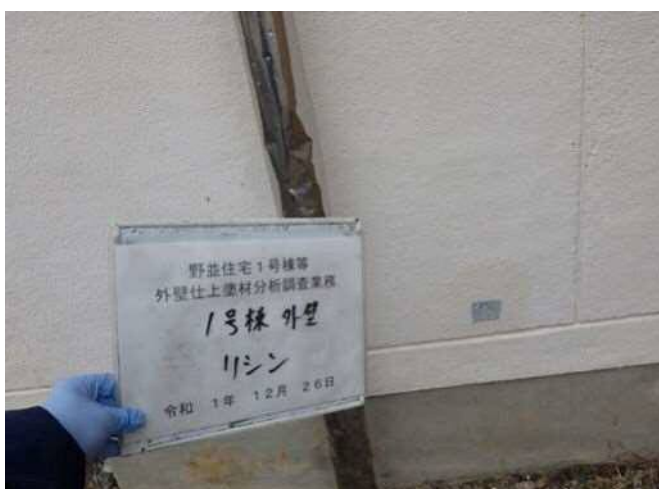
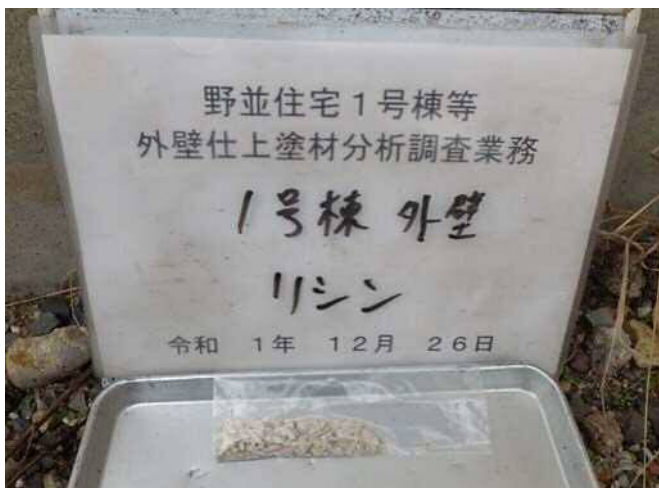
野並住宅1号棟等 外壁仕上塗材分析調査業務
検体番号:19127002-001 県営野並住宅 1号棟 外壁 リシン
<写真説明>
採取前
調査日: 令和1年12月26日

野並住宅1号棟等 外壁仕上塗材分析調査業務
検体番号:19127002-001 県営野並住宅 1号棟 外壁 リシン
<写真説明>
採取状況
調査日: 令和1年12月26日

野並住宅1号棟等 外壁仕上塗材分析調査業務
検体番号:19127002-001 県営野並住宅 1号棟 外壁 リシン
<写真説明>
採取後
調査日: 令和1年12月26日

野並住宅1号棟等 外壁仕上塗材分析調査業務
検体番号:19127002-001 県営野並住宅 1号棟 外壁 リシン
<写真説明>
採取試料
調査日: 令和1年12月26日

分析実施日	令和2年1月15日	
分析者	石川 輝之	
使用した機器	実体顕微鏡	アズワン SZM-B-NOM(照明付)
	偏光顕微鏡	ニコン ECLIPSE LV100N
試料名	リシン	
目視/実体顕微鏡観察	乳白色塗材、白色非繊維状材料、黄白色塗材、灰白色非繊維状材料	
アスベストの種類および 推定アスベスト含有率	アスベストの種類	推定アスベスト含有率(%)
	無検出	-
前処理方法	灰化处理、酸処理	
非アスベスト繊維	セルロース	
コメント	特になし。

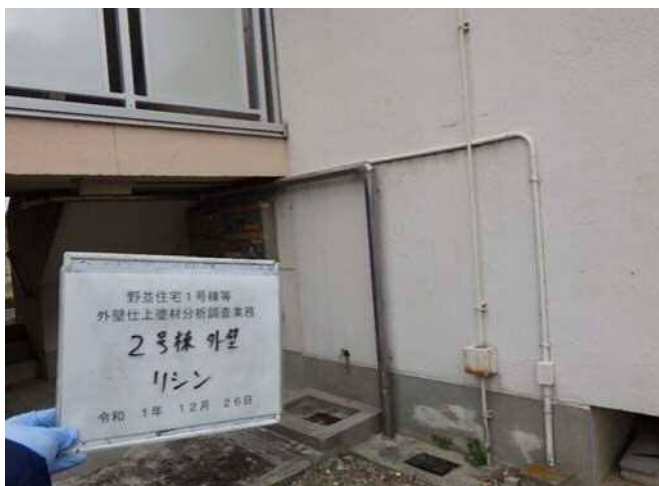
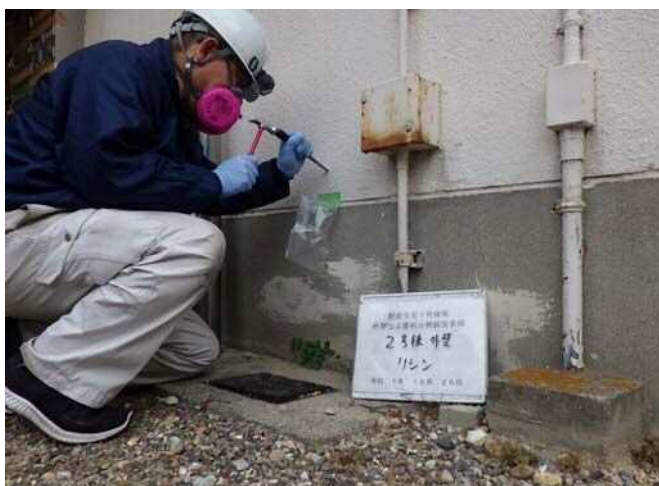
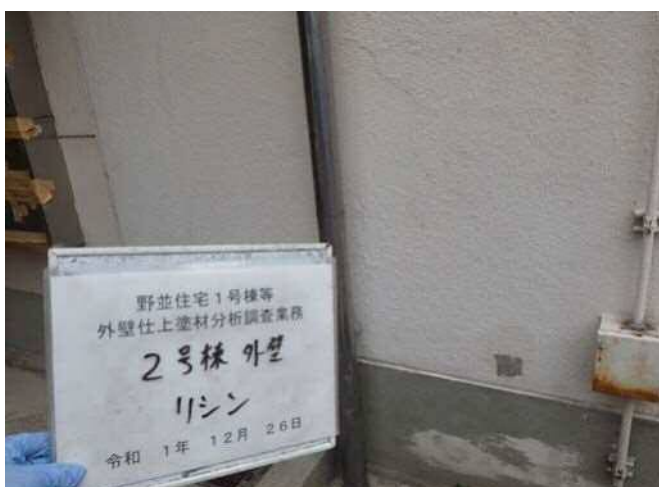
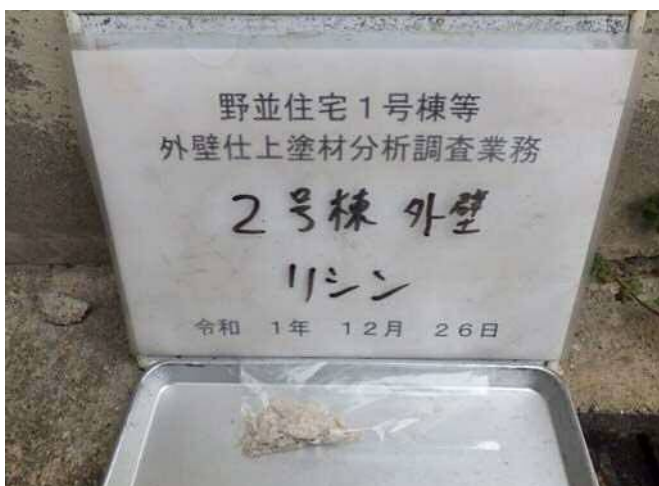
野並住宅1号棟等 外壁仕上塗材分析調査業務
検体番号:19127002-002 県営野並住宅 2号棟 外壁 リシン
<写真説明>
採取前
調査日: 令和1年12月26日

野並住宅1号棟等 外壁仕上塗材分析調査業務
検体番号:19127002-002 県営野並住宅 2号棟 外壁 リシン
<写真説明>
採取状況
調査日: 令和1年12月26日

野並住宅1号棟等 外壁仕上塗材分析調査業務
検体番号:19127002-002 県営野並住宅 2号棟 外壁 リシン
<写真説明>
採取後
調査日: 令和1年12月26日

野並住宅1号棟等 外壁仕上塗材分析調査業務
検体番号:19127002-002 県営野並住宅 2号棟 外壁 リシン
<写真説明>
採取試料
調査日: 令和1年12月26日

分析実施日	令和2年1月15日	
分析者	石川 輝之	
使用した機器	実体顕微鏡	アズワン SZM-B-NOM(照明付)
	偏光顕微鏡	ニコン ECLIPSE LV100N
試料名	リシン	
目視/実体顕微鏡観察	乳白色塗材、白色非繊維状材料、黄白色塗材、白色塗材、茶白色非繊維状材料、灰白色非繊維状材料	
アスベストの種類および 推定アスベスト含有率	アスベストの種類	推定アスベスト含有率(%)
	無検出	-
前処理方法	灰化处理、酸処理	
非アスベスト繊維	セルロース	
コメント	特になし。

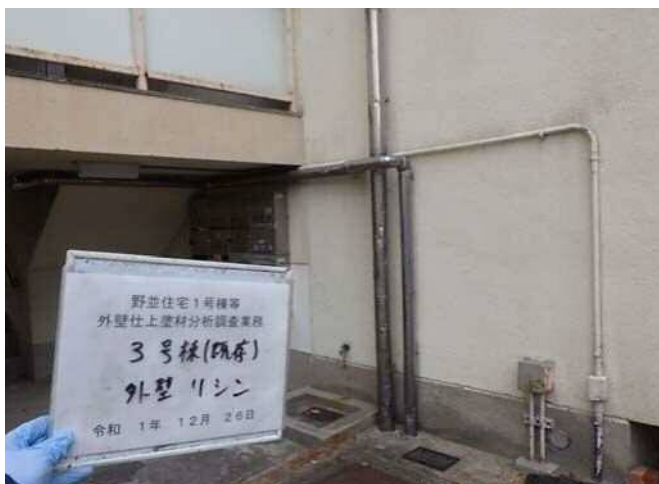
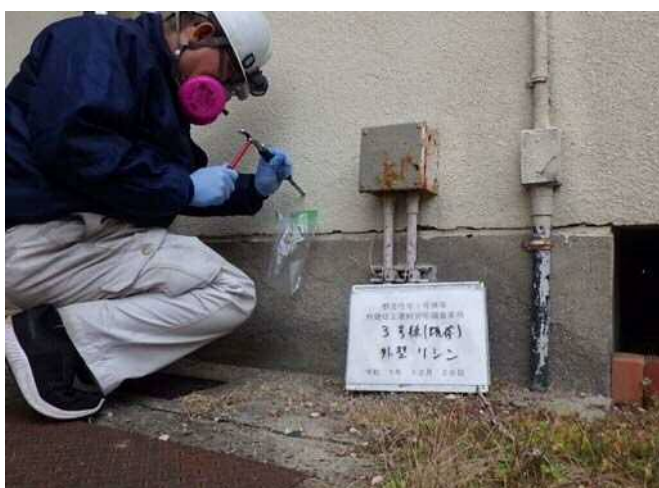
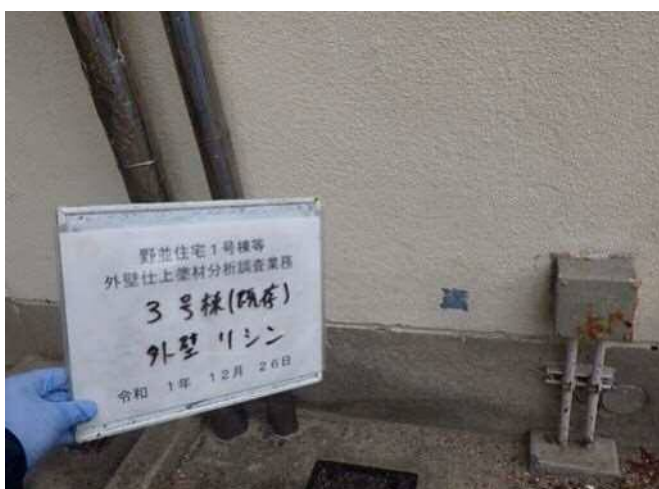
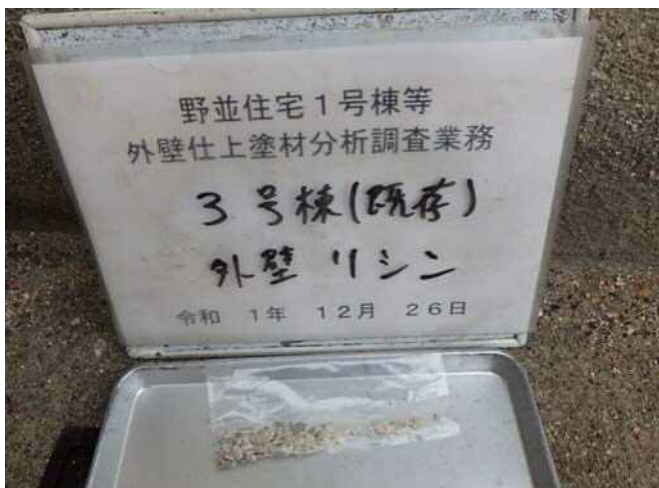
野並住宅1号棟等 外壁仕上塗材分析調査業務
検体番号:19127002-003 県営野並住宅 3号棟(既存) 外壁 リシン
<写真説明>
採取前
調査日: 令和1年12月26日

野並住宅1号棟等 外壁仕上塗材分析調査業務
検体番号:19127002-003 県営野並住宅 3号棟(既存) 外壁 リシン
<写真説明>
採取状況
調査日: 令和1年12月26日

野並住宅1号棟等 外壁仕上塗材分析調査業務
検体番号:19127002-003 県営野並住宅 3号棟(既存) 外壁 リシン
<写真説明>
採取後
調査日: 令和1年12月26日

野並住宅1号棟等 外壁仕上塗材分析調査業務
検体番号:19127002-003 県営野並住宅 3号棟(既存) 外壁 リシン
<写真説明>
採取試料
調査日: 令和1年12月26日

分析実施日	令和2年1月15日	
分析者	石川 輝之	
使用した機器	実体顕微鏡	アズワン SZM-B-NOM(照明付)
	偏光顕微鏡	ニコン ECLIPSE LV100N
試料名	リシン	
目視/実体顕微鏡観察	黄白色塗材、白色非繊維状材料、黄色塗材、黄白色塗材、白色塗材、灰白色非繊維状材料	
アスベストの種類および 推定アスベスト含有率	アスベストの種類	推定アスベスト含有率(%)
	無検出	-
前処理方法	灰化处理、酸処理	
非アスベスト繊維	セルロース	
コメント	特になし。

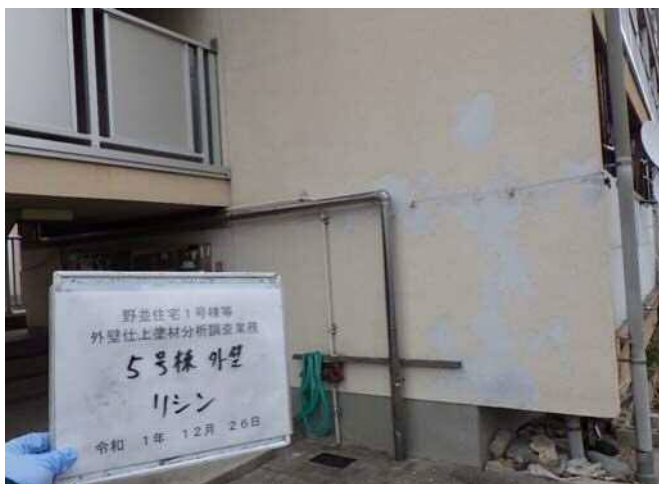
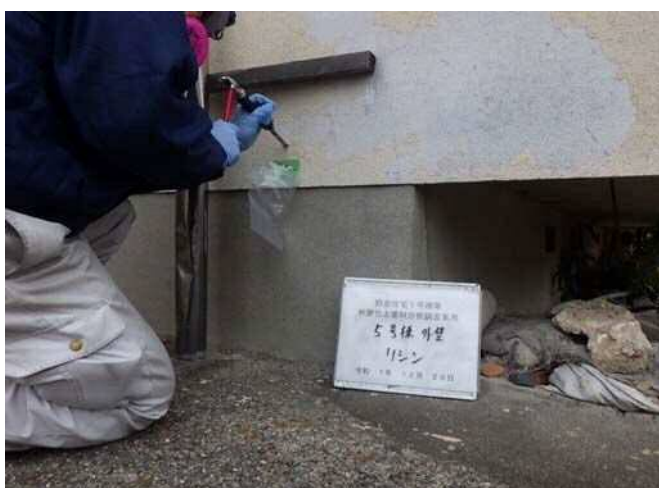
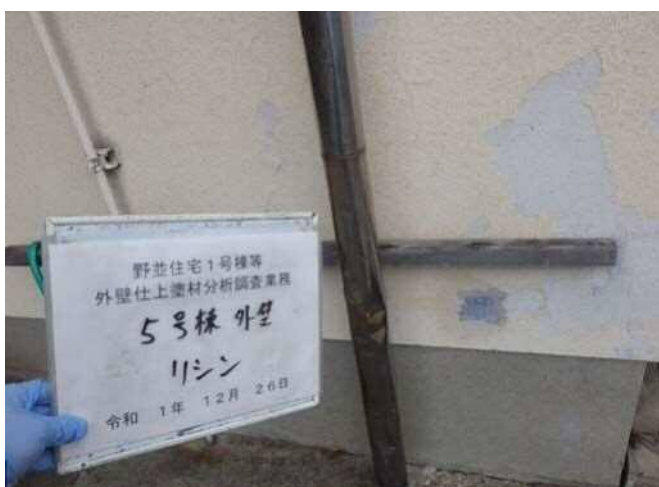
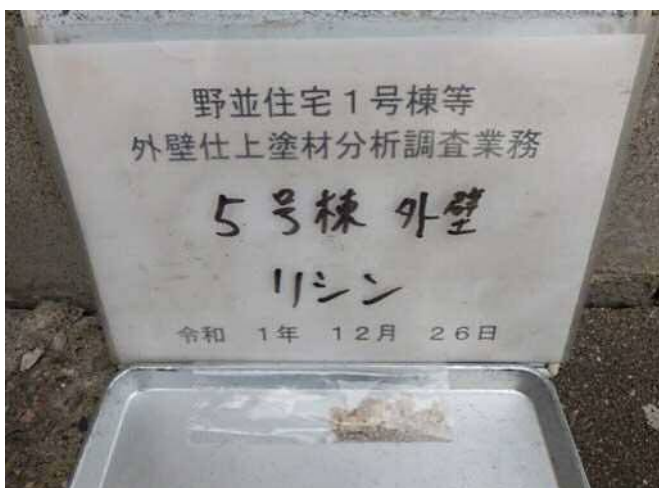
野並住宅1号棟等 外壁仕上塗材分析調査業務
検体番号:19127002-005 県営野並住宅 5号棟 外壁 リシン
<写真説明>
採取前
調査日: 令和1年12月26日

野並住宅1号棟等 外壁仕上塗材分析調査業務
検体番号:19127002-005 県営野並住宅 5号棟 外壁 リシン
<写真説明>
採取状況
調査日: 令和1年12月26日

野並住宅1号棟等 外壁仕上塗材分析調査業務
検体番号:19127002-005 県営野並住宅 5号棟 外壁 リシン
<写真説明>
採取後
調査日: 令和1年12月26日

野並住宅1号棟等 外壁仕上塗材分析調査業務
検体番号:19127002-005 県営野並住宅 5号棟 外壁 リシン
<写真説明>
採取試料
調査日: 令和1年12月26日

分析実施日	令和2年1月15日	
分析者	石川 輝之	
使用した機器	実体顕微鏡	アズワン SZM-B-NOM(照明付)
	偏光顕微鏡	ニコン ECLIPSE LV100N
試料名	リシン	
目視/実体顕微鏡観察	乳白色塗材、茶白色塗材、灰白色非繊維状材料	
アスベストの種類および 推定アスベスト含有率	アスベストの種類	推定アスベスト含有率(%)
	無検出	-
前処理方法	灰化处理、酸処理	
非アスベスト繊維	セルロース	
コメント	特になし。

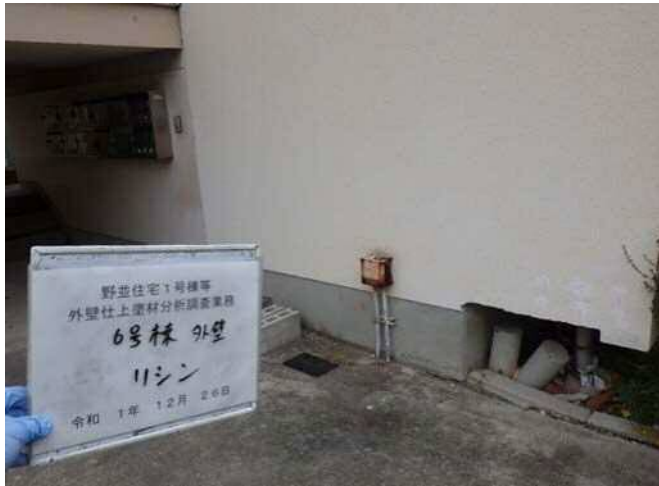
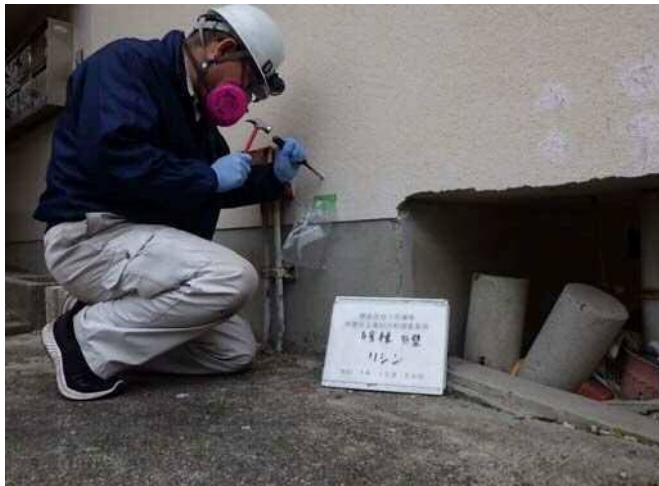
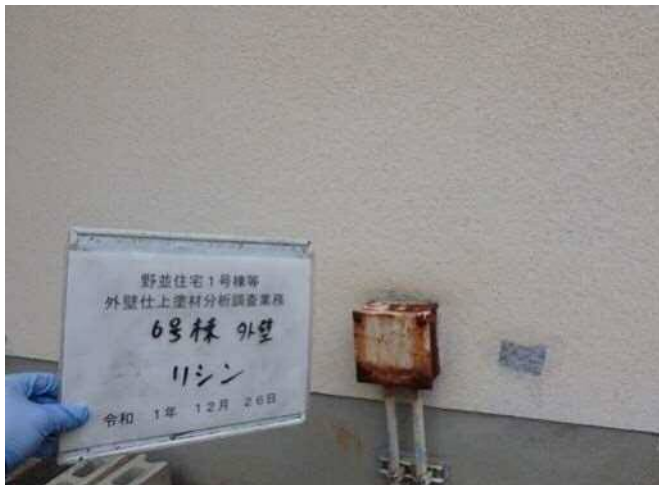
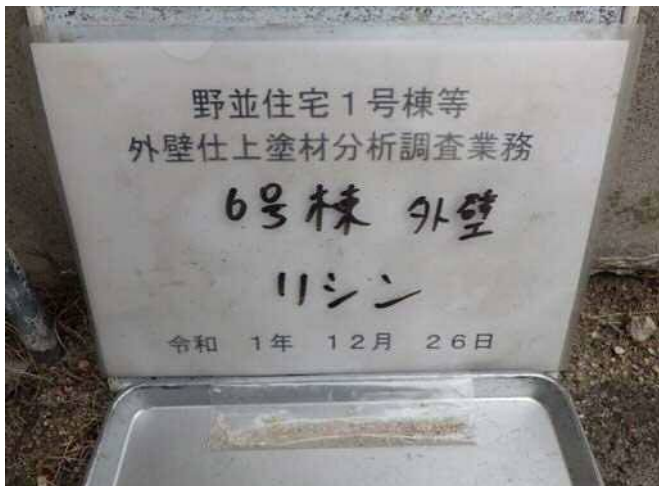
野並住宅1号棟等 外壁仕上塗材分析調査業務
検体番号:19127002-006 県営野並住宅 6号棟 外壁 リシン
<写真説明>
採取前
調査日: 令和1年12月26日

野並住宅1号棟等 外壁仕上塗材分析調査業務
検体番号:19127002-006 県営野並住宅 6号棟 外壁 リシン
<写真説明>
採取状況
調査日: 令和1年12月26日

野並住宅1号棟等 外壁仕上塗材分析調査業務
検体番号:19127002-006 県営野並住宅 6号棟 外壁 リシン
<写真説明>
採取後
調査日: 令和1年12月26日

野並住宅1号棟等 外壁仕上塗材分析調査業務
検体番号:19127002-006 県営野並住宅 6号棟 外壁 リシン
<写真説明>
採取試料
調査日: 令和1年12月26日

分析実施日	令和2年1月15日	
分析者	石川 輝之	
使用した機器	実体顕微鏡	アズワン SZM-B-NOM(照明付)
	偏光顕微鏡	ニコン ECLIPSE LV100N
試料名	リシン	
目視/実体顕微鏡観察	薄ベージュ色塗材、ベージュ色塗材、灰白色非繊維状材料	
アスベストの種類および 推定アスベスト含有率	アスベストの種類	推定アスベスト含有率(%)
	無検出	-
前処理方法	灰化处理、酸処理	
非アスベスト繊維	セルロース	
コメント	特になし。

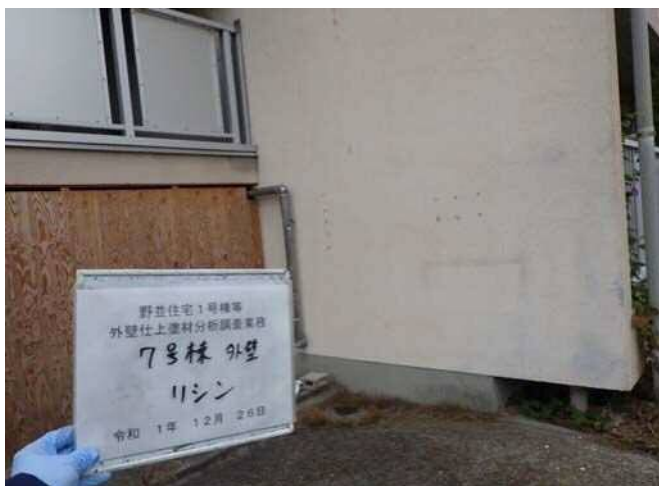
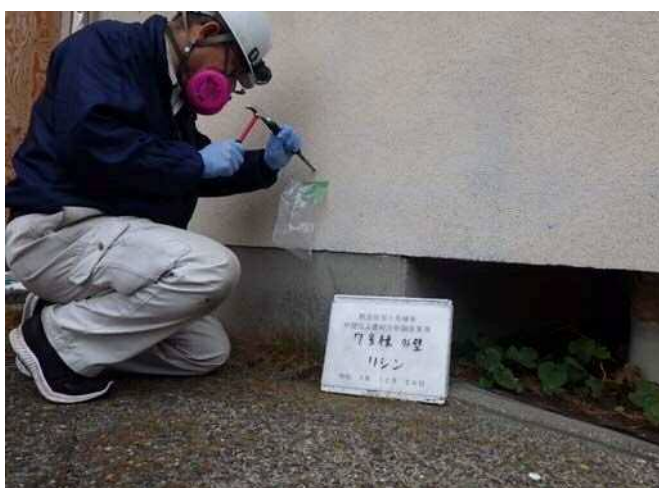
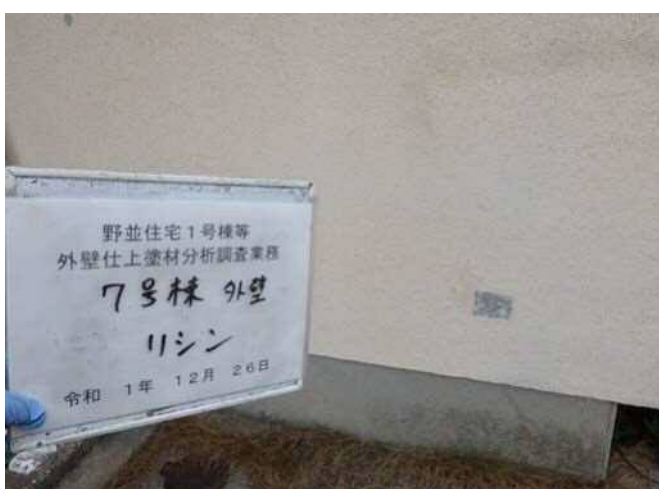
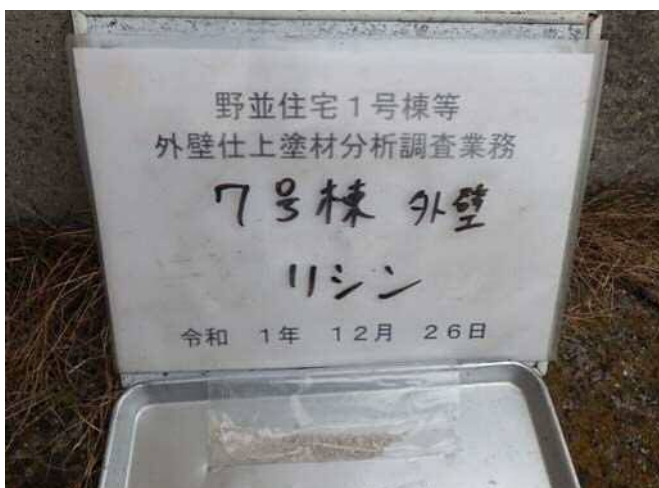
野並住宅1号棟等 外壁仕上塗材分析調査業務
検体番号:19127002-007 県営野並住宅 7号棟 外壁 リシン
<写真説明>
採取前
調査日: 令和1年12月26日

野並住宅1号棟等 外壁仕上塗材分析調査業務
検体番号:19127002-007 県営野並住宅 7号棟 外壁 リシン
<写真説明>
採取状況
調査日: 令和1年12月26日

野並住宅1号棟等 外壁仕上塗材分析調査業務
検体番号:19127002-007 県営野並住宅 7号棟 外壁 リシン
<写真説明>
採取後
調査日: 令和1年12月26日

野並住宅1号棟等 外壁仕上塗材分析調査業務
検体番号:19127002-007 県営野並住宅 7号棟 外壁 リシン
<写真説明>
採取試料
調査日: 令和1年12月26日

分析実施日	令和2年1月15日	
分析者	石川 輝之	
使用した機器	実体顕微鏡	アズワン SZM-B-NOM(照明付)
	偏光顕微鏡	ニコン ECLIPSE LV100N
試料名	リシン	
目視/実体顕微鏡観察	薄ベージュ色塗材、ベージュ色塗材、灰白色非繊維状材料	
アスベストの種類および 推定アスベスト含有率	アスベストの種類	推定アスベスト含有率(%)
	無検出	-
前処理方法	灰化处理、酸処理	
非アスベスト繊維	セルロース	
コメント	特になし。

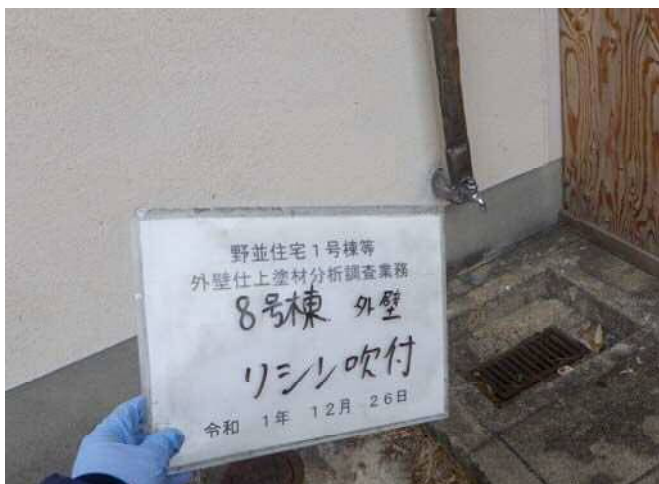
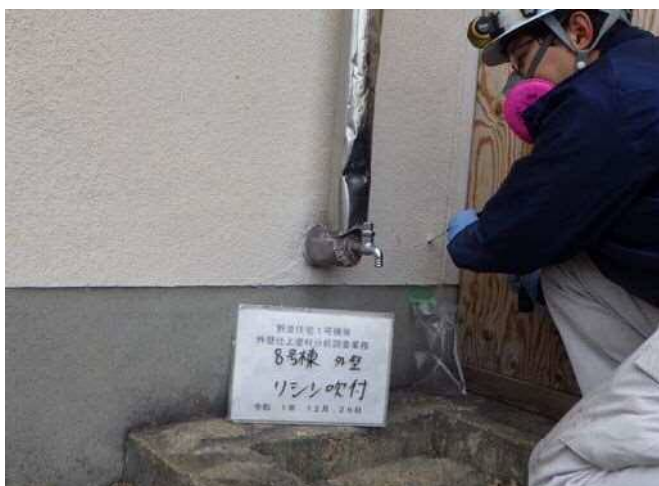
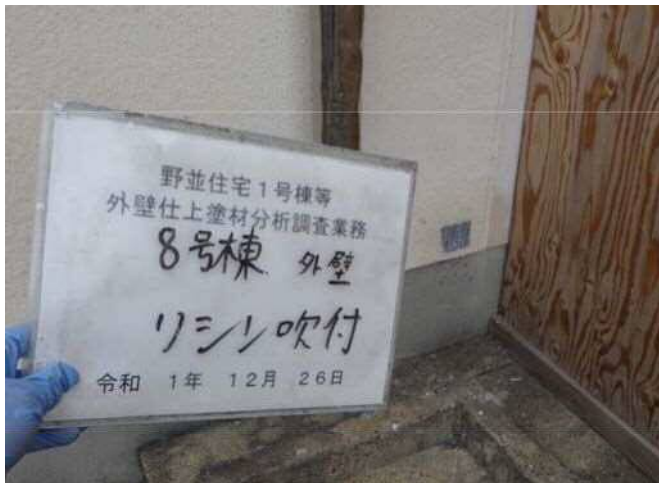
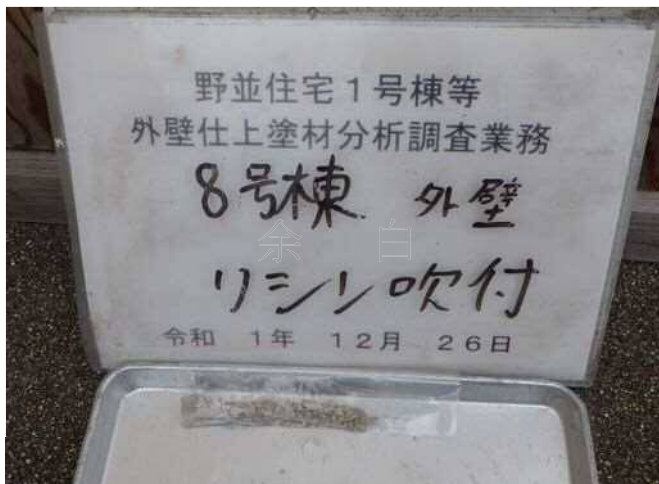
野並住宅1号棟等 外壁仕上塗材分析調査業務
検体番号:19127002-008 県営野並住宅 8号棟 外壁 リシン
<写真説明>
採取前
調査日: 令和1年12月26日

野並住宅1号棟等 外壁仕上塗材分析調査業務
検体番号:19127002-008 県営野並住宅 8号棟 外壁 リシン
<写真説明>
採取状況
調査日: 令和1年12月26日

野並住宅1号棟等 外壁仕上塗材分析調査業務
検体番号:19127002-008 県営野並住宅 8号棟 外壁 リシン
<写真説明>
採取後
調査日: 令和1年12月26日

野並住宅1号棟等 外壁仕上塗材分析調査業務
検体番号:19127002-008 県営野並住宅 8号棟 外壁 リシン
<写真説明>
採取試料
調査日: 令和1年12月26日

分析実施日	令和2年1月15日	
分析者	石川 輝之	
使用した機器	実体顕微鏡	アズワン SZM-B-NOM(照明付)
	偏光顕微鏡	ニコン ECLIPSE LV100N
試料名	リシン	
目視/実体顕微鏡観察	乳白色塗材、ベージュ色塗材、灰白色非繊維状材料	
アスベストの種類および 推定アスベスト含有率	アスベストの種類	推定アスベスト含有率(%)
	無検出	-
前処理方法	灰化处理、酸処理	
非アスベスト繊維	セルロース	
コメント	特になし。

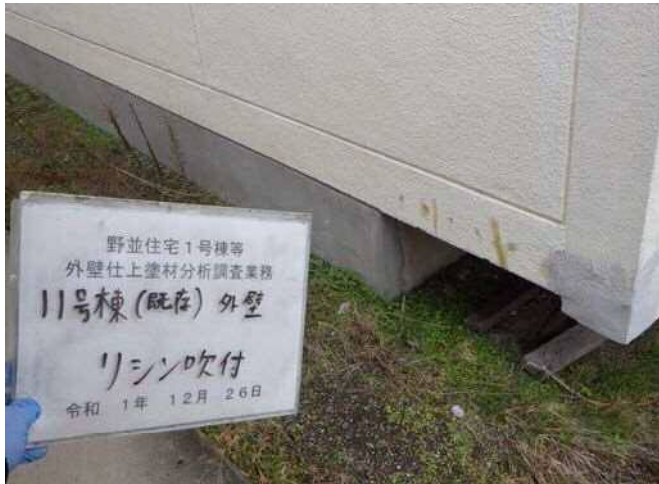
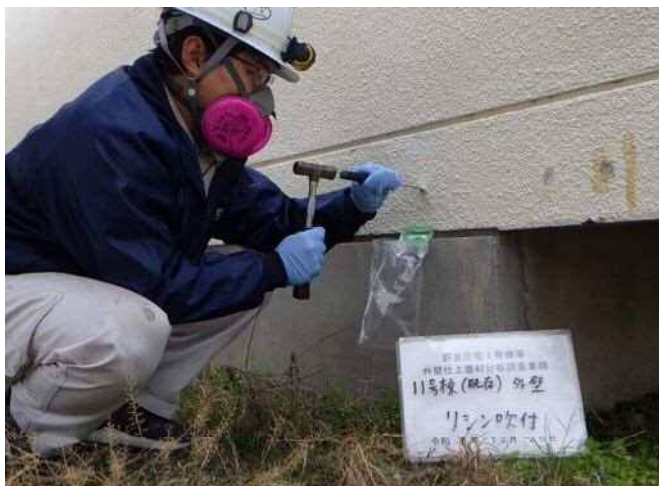
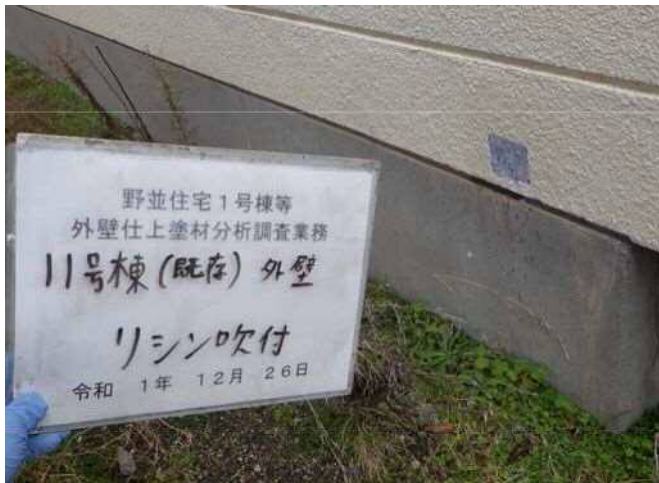
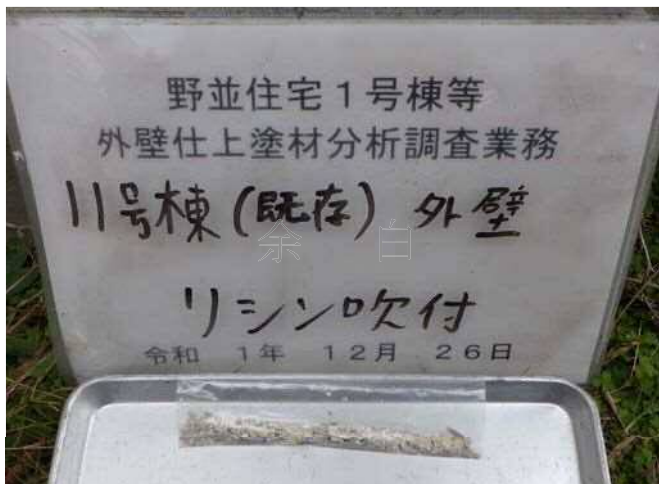
野並住宅1号棟等 外壁仕上塗材分析調査業務
検体番号:19127002-009 県営野並住宅 11号棟(既存) 外壁 リシン
<写真説明>
採取前
調査日: 令和1年12月26日

野並住宅1号棟等 外壁仕上塗材分析調査業務
検体番号:19127002-009 県営野並住宅 11号棟(既存) 外壁 リシン
<写真説明>
採取状況
調査日: 令和1年12月26日

野並住宅1号棟等 外壁仕上塗材分析調査業務
検体番号:19127002-009 県営野並住宅 11号棟(既存) 外壁 リシン
<写真説明>
採取後
調査日: 令和1年12月26日

野並住宅1号棟等 外壁仕上塗材分析調査業務
検体番号:19127002-009 県営野並住宅 11号棟(既存) 外壁 リシン
<写真説明>
採取試料
調査日: 令和1年12月26日

分析実施日	令和2年1月15日	
分析者	石川 輝之	
使用した機器	実体顕微鏡	アズワン SZM-B-NOM(照明付)
	偏光顕微鏡	ニコン ECLIPSE LV100N
試料名	リシン	
目視/実体顕微鏡観察	黄白色塗材、白色非繊維状材料、薄ベージュ色塗材、ベージュ色塗材	
アスベストの種類および 推定アスベスト含有率	アスベストの種類	推定アスベスト含有率(%)
	無検出	-
前処理方法	灰化处理、酸処理	
非アスベスト繊維	セルロース	
コメント	特になし。

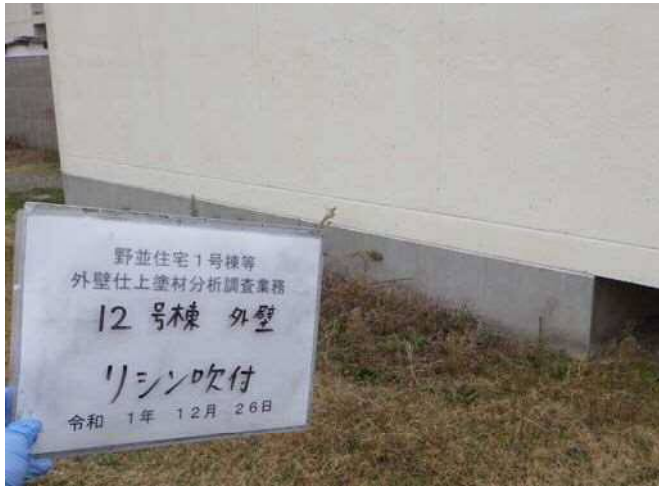
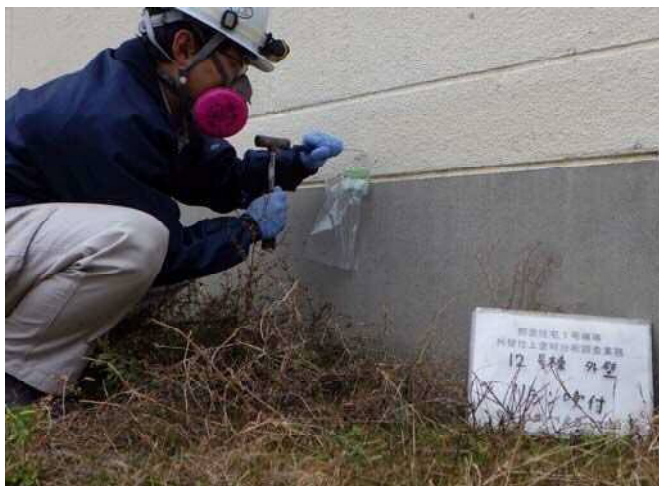
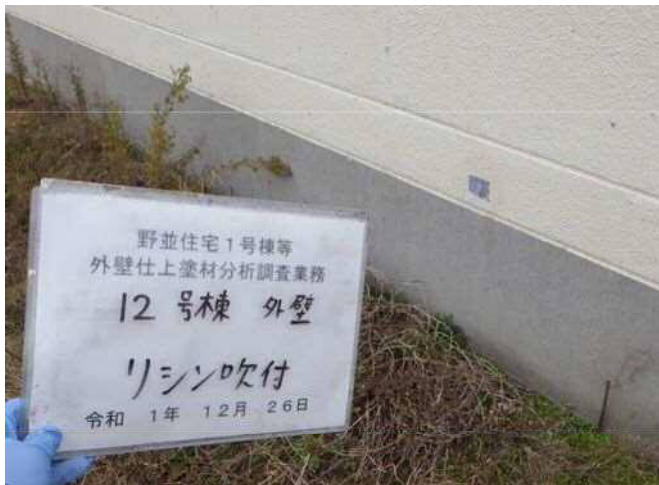
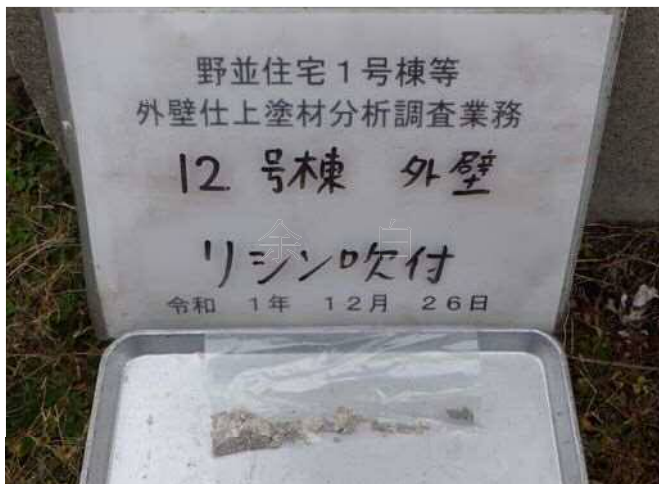
野並住宅1号棟等 外壁仕上塗材分析調査業務
検体番号:19127002-011 県営野並住宅 12号棟 外壁 リシン
<写真説明>
採取前
調査日: 令和1年12月26日

野並住宅1号棟等 外壁仕上塗材分析調査業務
検体番号:19127002-011 県営野並住宅 12号棟 外壁 リシン
<写真説明>
採取状況
調査日: 令和1年12月26日

野並住宅1号棟等 外壁仕上塗材分析調査業務
検体番号:19127002-011 県営野並住宅 12号棟 外壁 リシン
<写真説明>
採取後
調査日: 令和1年12月26日

野並住宅1号棟等 外壁仕上塗材分析調査業務
検体番号:19127002-011 県営野並住宅 12号棟 外壁 リシン
<写真説明>
採取試料
調査日: 令和1年12月26日

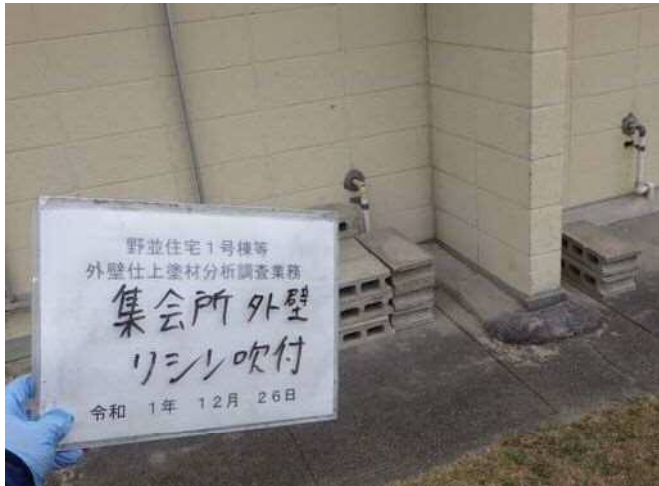
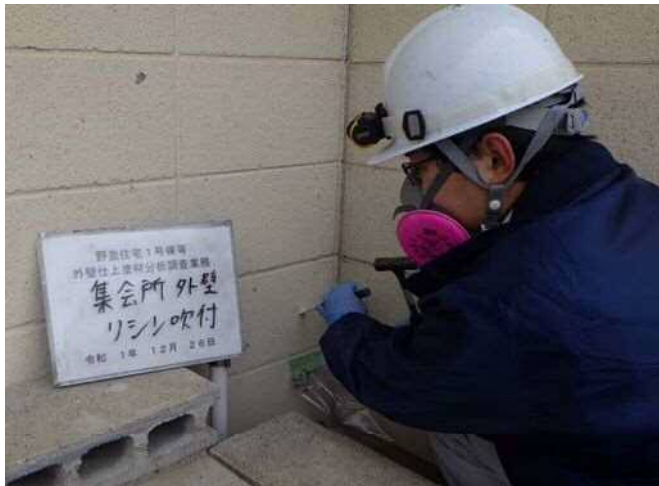
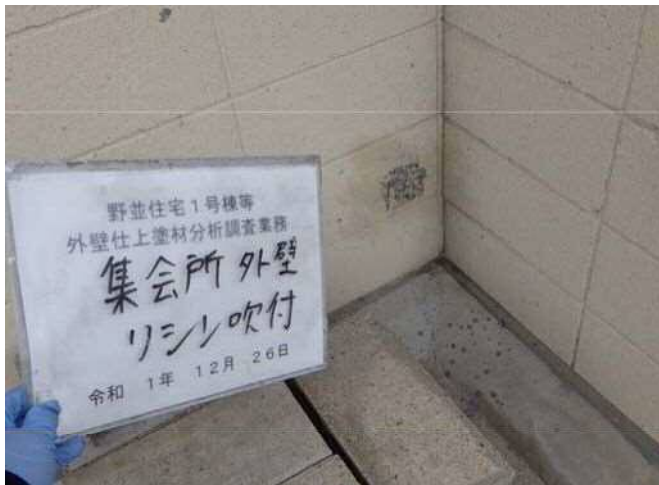
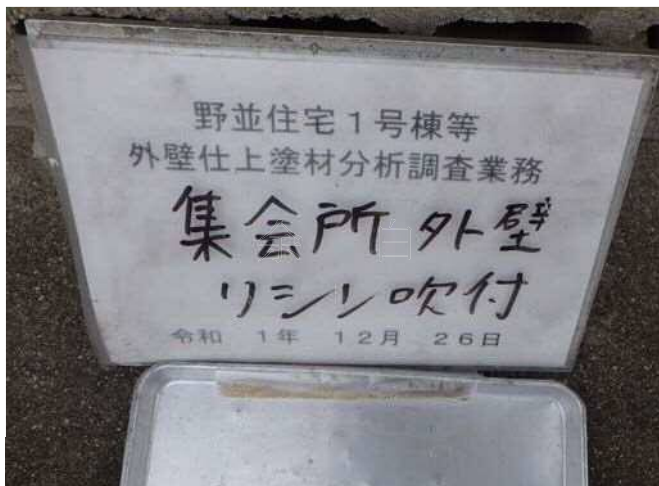
野並住宅1号棟等 外壁仕上塗材分析調査業務
検体番号:19127002-012 県営野並住宅 集会所 外壁 リシン
<写真説明>
採取前
調査日: 令和1年12月26日

野並住宅1号棟等 外壁仕上塗材分析調査業務
検体番号:19127002-012 県営野並住宅 集会所 外壁 リシン
<写真説明>
採取状況
調査日: 令和1年12月26日

野並住宅1号棟等 外壁仕上塗材分析調査業務
検体番号:19127002-012 県営野並住宅 集会所 外壁 リシン
<写真説明>
採取後
調査日: 令和1年12月26日

野並住宅1号棟等 外壁仕上塗材分析調査業務
検体番号:19127002-012 県営野並住宅 集会所 外壁 リシン
<写真説明>
採取試料
調査日: 令和1年12月26日

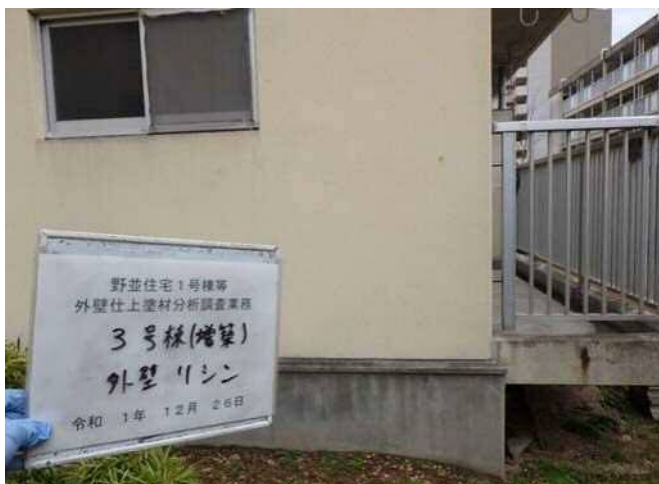
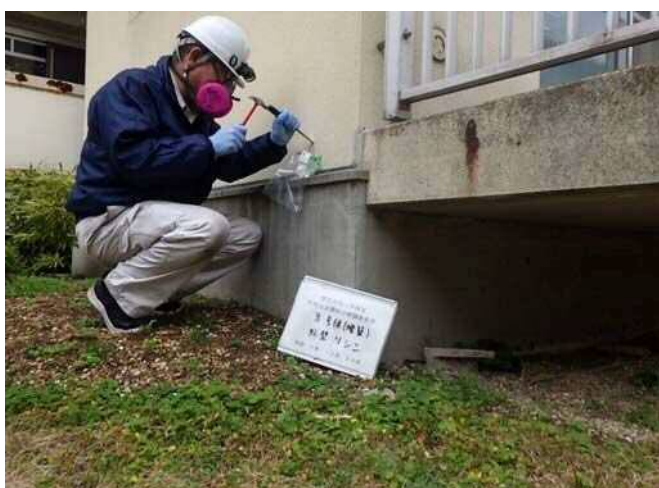
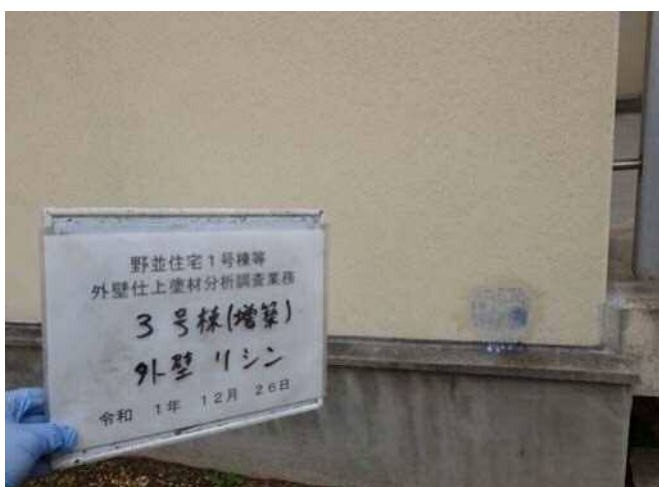
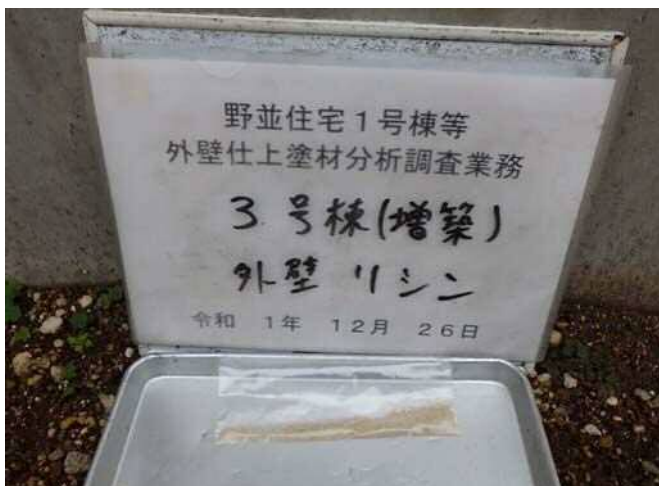
野並住宅3号棟等 外壁仕上塗材分析調査業務
検体番号:19127447-001 県営野並住宅 3号棟(増築) 外壁 リシン
<写真説明>
採取前
調査日: 令和1年12月26日

野並住宅3号棟等 外壁仕上塗材分析調査業務
検体番号:19127447-001 県営野並住宅 3号棟(増築) 外壁 リシン
<写真説明>
採取状況
調査日: 令和1年12月26日

野並住宅3号棟等 外壁仕上塗材分析調査業務
検体番号:19127447-001 県営野並住宅 3号棟(増築) 外壁 リシン
<写真説明>
採取後
調査日: 令和1年12月26日

野並住宅3号棟等 外壁仕上塗材分析調査業務
検体番号:19127447-001 県営野並住宅 3号棟(増築) 外壁 リシン
<写真説明>
採取試料
調査日: 令和1年12月26日

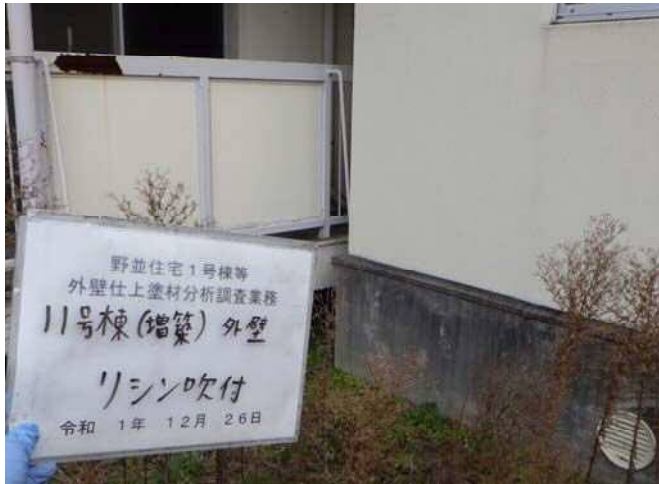
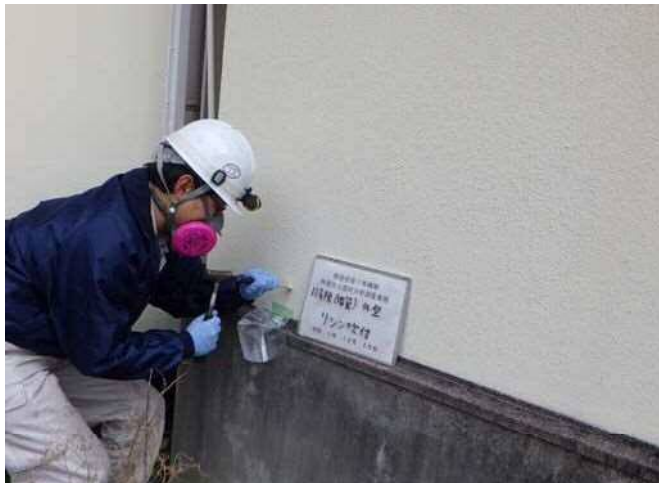
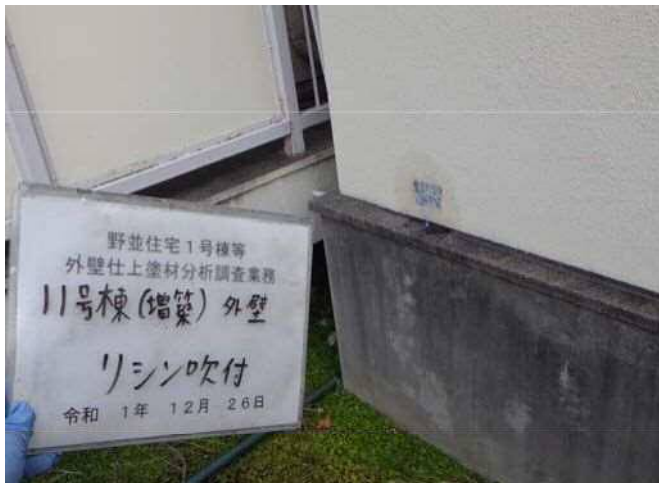
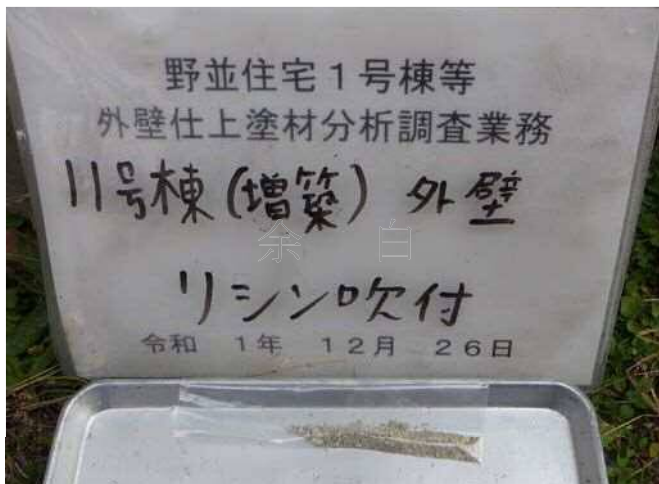
野並住宅3号棟等 外壁仕上塗材分析調査業務
検体番号:19127447-002 県営野並住宅 11号棟(増築) 外壁 リシン
<写真説明>
採取前
調査日: 令和1年12月26日

野並住宅3号棟等 外壁仕上塗材分析調査業務
検体番号:19127447-002 県営野並住宅 11号棟(増築) 外壁 リシン
<写真説明>
採取状況
調査日: 令和1年12月26日

野並住宅3号棟等 外壁仕上塗材分析調査業務
検体番号:19127447-002 県営野並住宅 11号棟(増築) 外壁 リシン
<写真説明>
採取後
調査日: 令和1年12月26日

野並住宅3号棟等 外壁仕上塗材分析調査業務
検体番号:19127447-002 県営野並住宅 11号棟(増築) 外壁 リシン
<写真説明>
採取試料
調査日: 令和1年12月26日

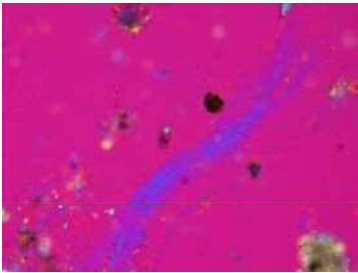
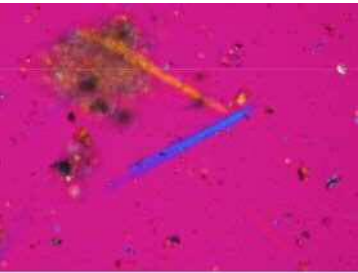
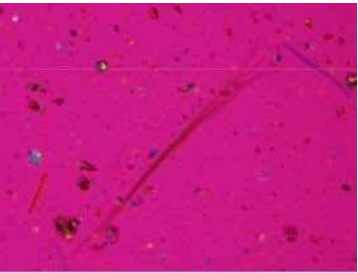
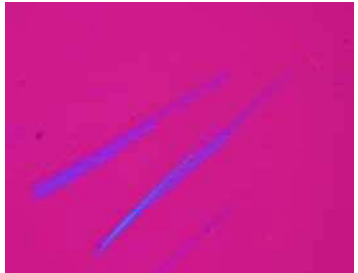
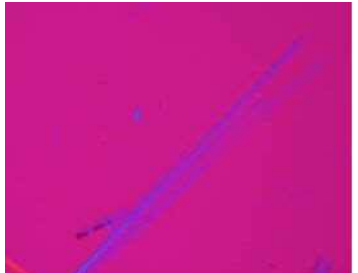
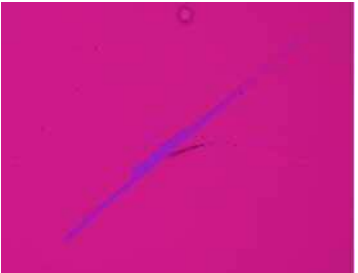
偏光顕微鏡によるアスベスト分析写真（例）

クリソタイル	アモサイト	クロシドライト

トレモライト	アクチノライト	アンソフィライト

上記写真は、弊社にて作製した標本を撮影したものである。

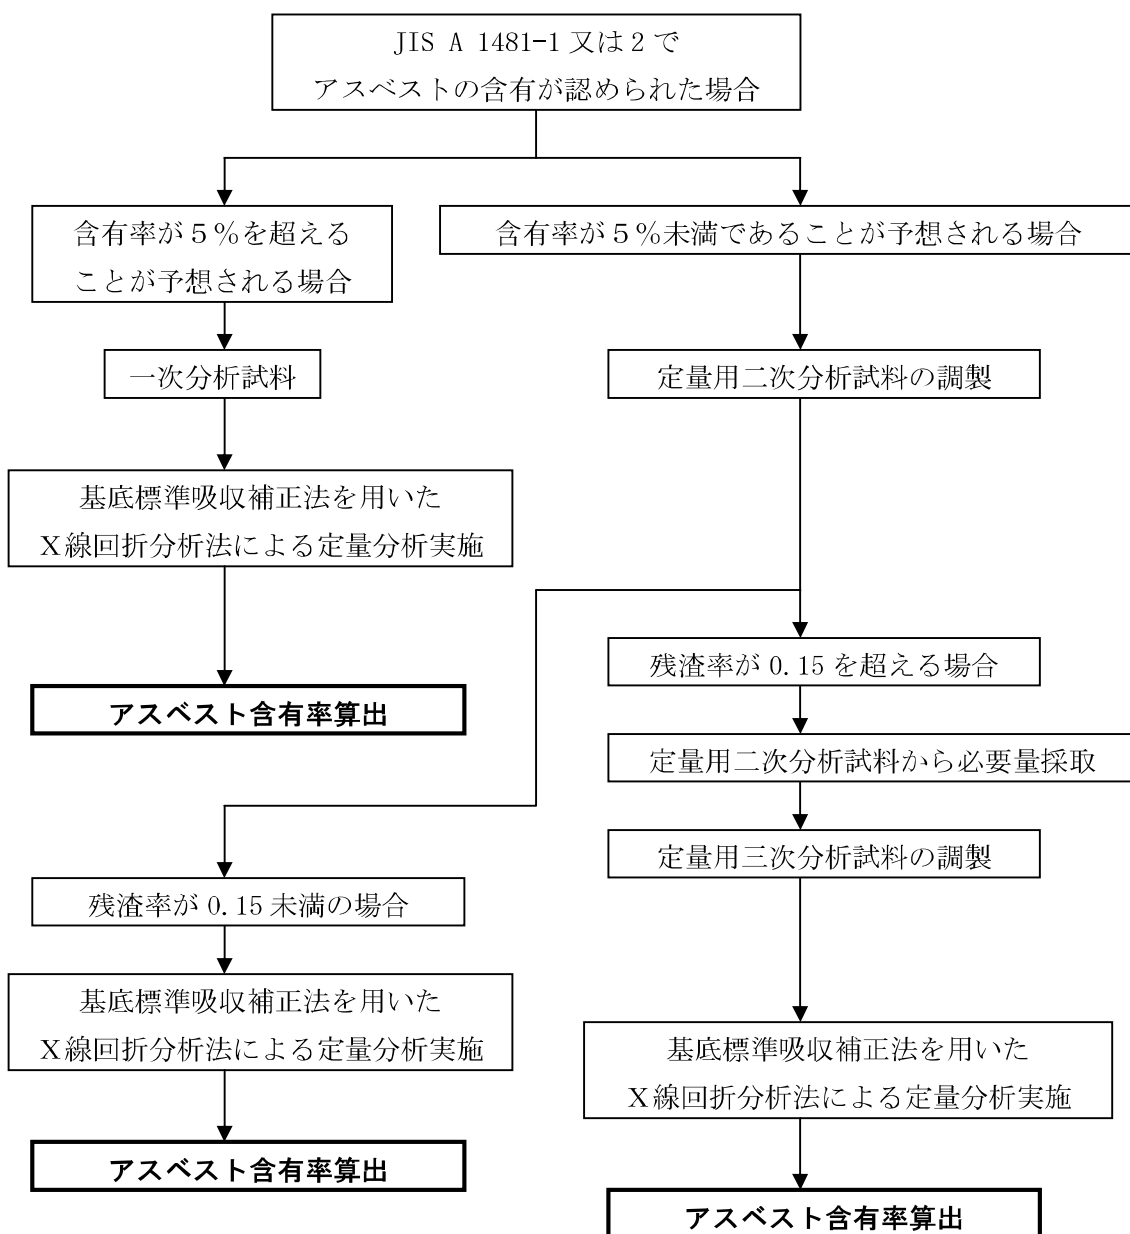
アスベスト含有率のX線回折定量分析方法フロー

(JIS A 1481-3)
