事務連絡
令和3年4月28日

国土交通省 都市局
公園緑地・景観課 企画専門官

都市公園における安全確保について

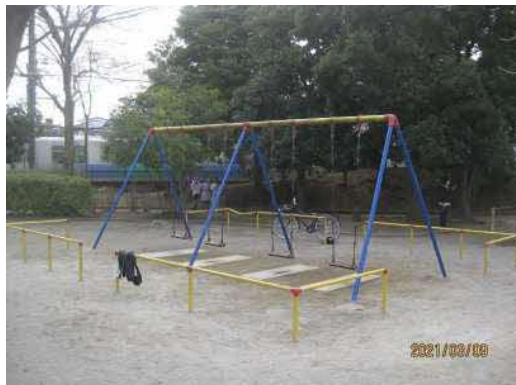
- ・本事故は、12歳女兒が着座姿勢でブランコを漕いでいたところ、振り出そうとした足先が安全マットの後端部にできていた段差に引っ掛かり、足首を捻り、右足首関節外側及び右足趾の靭帯を損傷したもの。
- ・令和元年度の遊具点検で吊り部と地面とのクリアランス不足等により不適の判定を受けていたが、同様の指摘を受け令和2年度に吊り部を交換した公園に比べ、吊り部材の摩耗状況が過少であると判断し、交換実施を令和3年度に予定し、何も対応していなかった。

事故現場

- ・事故発生後、吊り部を梁に巻き上げて固定し、安全柵内への立入禁止措置を講じた。今後吊り部及び安全マットの交換を予定している。

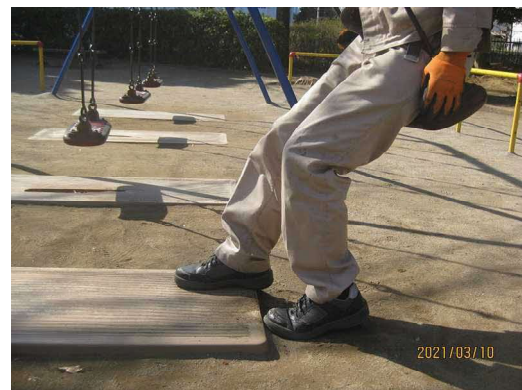
事故発生状況

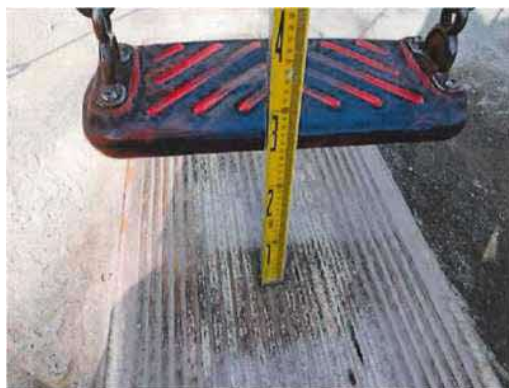
令和元年度点検状況 クリアランス 250mm

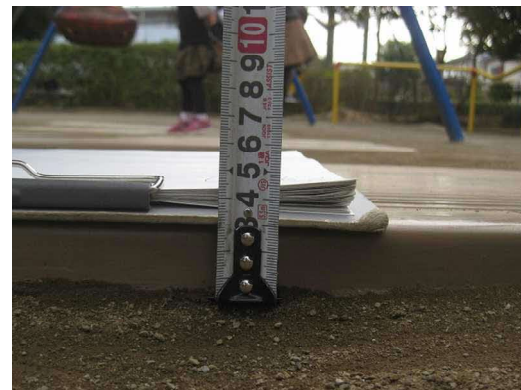
また、事故当時は安全マット周囲が掘れて、約3cmの段差ができていた。

安全マット段差

別添1の事故について、「都市公園における遊具の安全確保に関する指針（改訂第2版）」では、「4-3（2） 発見されたハザードの適切な処理」（P56）において、「発見された物的ハザードについては、その程度に応じて遊具の使用中止、修繕などの応急措置を講ずるとともに、補修、改良、移設、更新、撤去などの本格的な措置の方針を迅速に定めて実施する。」としています。

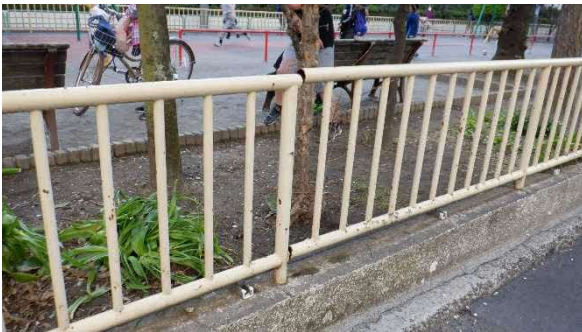
- 状況
- ・本事故は、10歳男児が植栽地内のパイプ柵沿いを走っていたところ、腐食により破断したパイプ柵に右手人差し指が挟まり、走っていた勢いで指を骨折したもの。
 - ・公園管理者は、柵の公園側は植栽地のため公園利用者の立入りを想定しておらず、パイプ柵の点検は実施していたものの、破断状況の把握はできていなかった。公園は道路に囲まれており、外周パイプ柵は道路側から触れることが可能であった。
 - ・事故発生後、公園管理者において事故箇所をテープで覆い、立入禁止テープとカラーコーン設置を実施した。

パイプ柵破断状況

また、別添2の事故について、「公園施設の安全点検に係る指針（案）」では、「II-4-1 維持管理段階」「（1）点検手順に従った確実な安全点検」（P17）において、「公園施設の維持管理は、公園施設そのものの性能確保に関する点検及び措置を行うにとどまらず、その周辺を含めて、公園利用者にとって安全で安心なものであるか、また、危険な使い方をなされていないかという視点を持って行うものとする。これを踏まえて、公園施設の構造や劣化などを要因とする変状及び異常の有無の発見、適切な措置による変状及び異常の除去を中心に、点検手順に従い確実に安全点検を行うものとする。」としています。

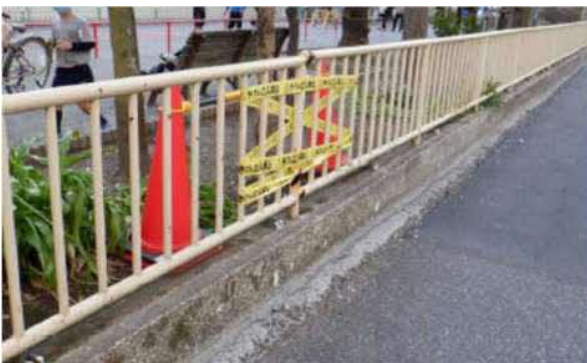
事故後措置状況
