2・川とは？

3・現代の治水の到達点? -新潟水害(2004・7・13)の特徴から-

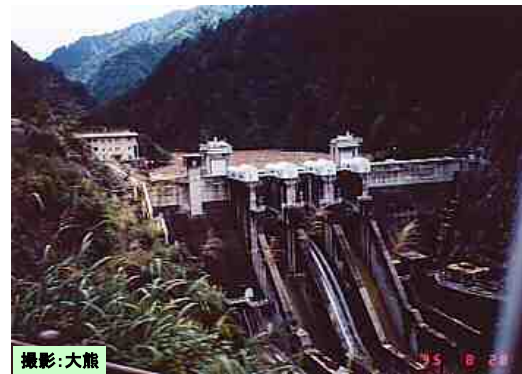
流木で覆われた出し平ダム
(黒部川・関西電力)
1995年7月洪水

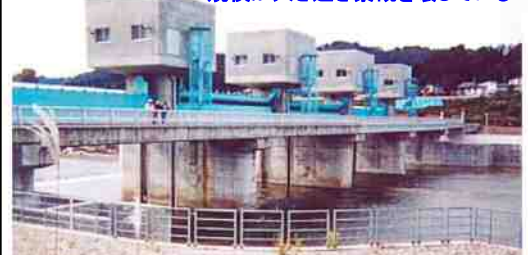
刑務所の監視塔？ 規模が大き過ぎ景観を壊している！

**信濃川左支川
渋海川頭首工
(2000年完成)**

すぐ脇に岩塚小学校が
あったが、子供達は川
で遊べなくなった。
(この小学校は統合で廃
校となり、中越地震前後
に解体された。)

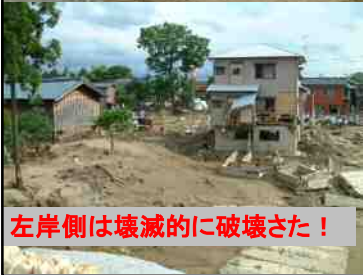
左岸側は壊滅的に破壊された！
