# 木製構造物（溪間工）の耐久性調査

2018年度～2020年度

Kanta ISHIKAWA, Koudai UEDA: Survey on durability of wooden soil saving dams at the waterside.

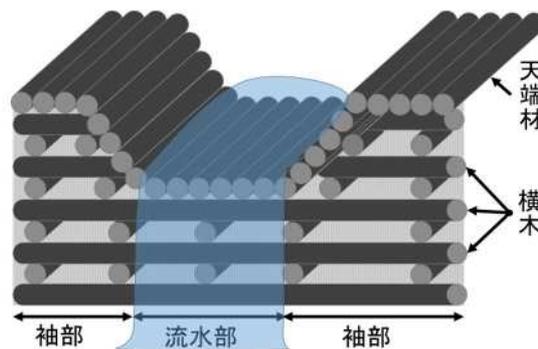
図－2 流水部と袖部および天端材と横木

は元口・末口の平均で18～24 cm、長さ約200 cmで、樹種は全てスギであった。これらの溪間工の部材について、防腐処理木材では天端材のうち流水部と袖部（図-2）から各3本、非防腐木材では天端材を流水部から2本、袖部から4本、横木を流水部から1本、袖部から2本抜き取り、それぞれ含水率が変化しないようにビニールシートに包んで森林・林業技術センターに持ち帰った。

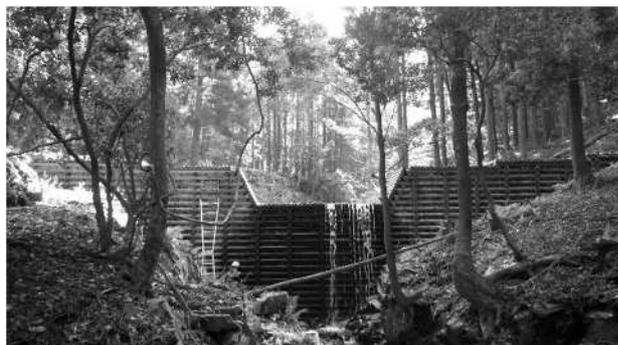
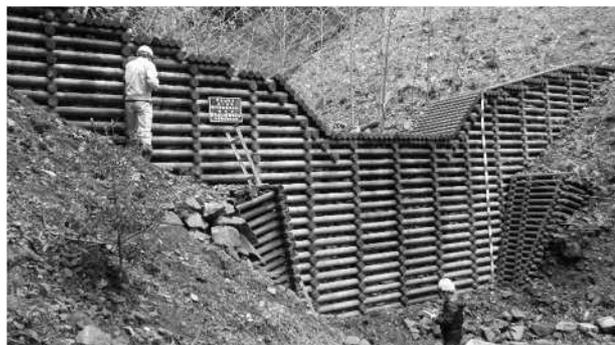
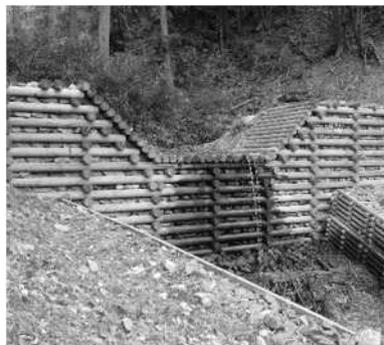
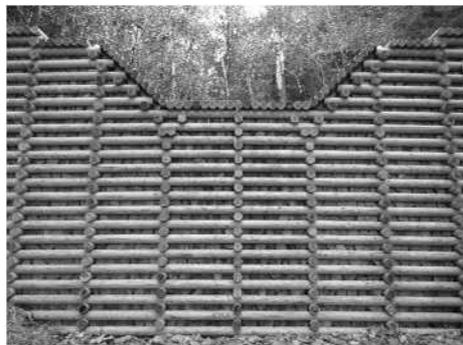
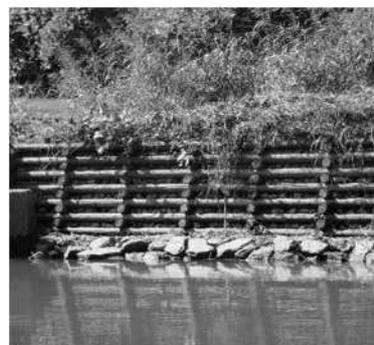
図－1 本試験で調査した溪間工（防腐処理木材のもの）

（左上：防腐9・右上：防腐7・左下：防腐4・中央下：防腐2・右下：防腐21）

防腐9と防腐4のみ常水が見られる。防腐21は流路工で満潮時は最大で下から3段目までの部材が水没する。

県内に設置された木製溪間工（表－1、図－1）で、防腐処理木材で施工された溪間工5基（以下、経過年数により防腐2、防腐4、防腐7、防腐9、防腐21）のうち流路工の防腐21を除く4基と、非防腐木材で施工された溪間工2基（以下、経過年数により非防腐7、非防腐8）を対象に、部材の抜き取りによる劣化状況調査および強度試験を行った。防腐処理木材は全てO&Dウッド（株式会社コシイプ

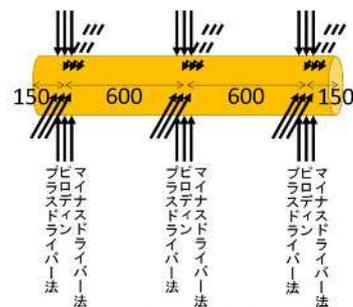
図-4 劣化状況調査を行った箇所

寸法は防腐処理木材のもので単位はmm

以上の調査を、それぞれ各部材の12か所で行った（図-4）。

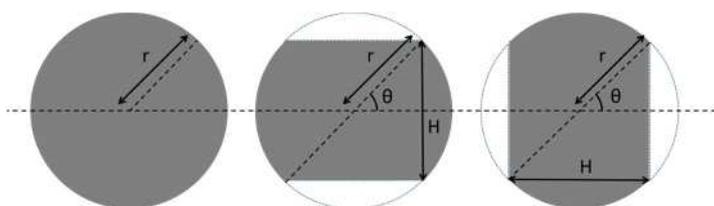
図-5 断面係数算出に用いた断面図

左から順に、ア 防腐処理木材（天端材）、イ 非防腐木材の天端材、ウ 非防腐木材の横木。

断面係数Zは、部材の断面形状や曲げ強度試験時の部材の向きによって異なり（図-5）、今回の試験では以下の3通りである。

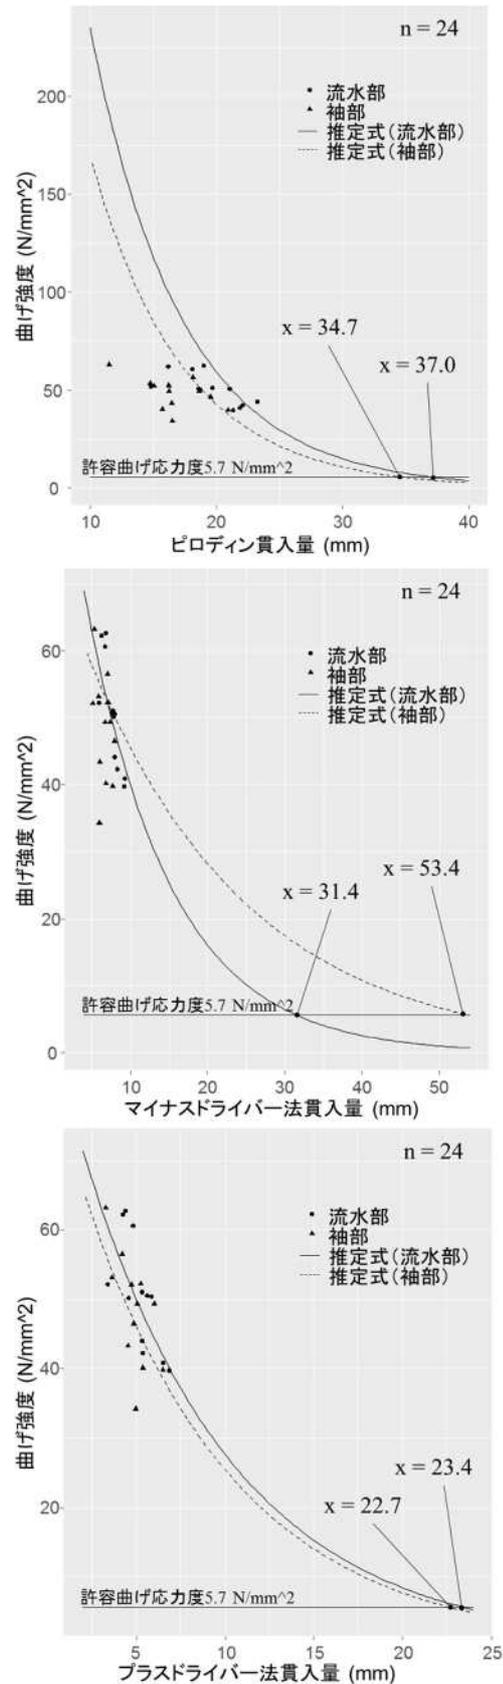
図-7 劣化状況調査の結果と曲げ強度の関係（防腐処理木材）

以上で選択したモデル式について、図-7に示し

た。今後も劣化が推定式に従って進行すると仮定すると、許容曲げ応力度 $5.7 \text{ N/mm}^2$ に達しうる最小の貫入量は、ピロディンで $34.7 \text{ mm}$ （袖部、経過年数2年、含水率 $146.1\%$ のとき）、マイナスドライバー法で $31.4 \text{ mm}$ （流水部、経過年数2年のとき）、プラスドライバー法で $22.7 \text{ mm}$ （袖部、経過年数2年のとき）と推定された。ピロディンの貫入深さについては $35 \text{ mm}$ を越えるものが使用不能材と見なせる（飯島 1999）ため、今回の推定結果はこれを支持している。なお、経過年数が2年の条件が選ばれているのは、全体的に2年目の部材の方が9年目の部材より貫入量が小さい傾向があることから、許容曲げ応力度に達しうると評価される貫入量の値も2年目の部材の方が比較的小さく算出されるため、新しい部材の方が劣化しやすいという意味ではない。

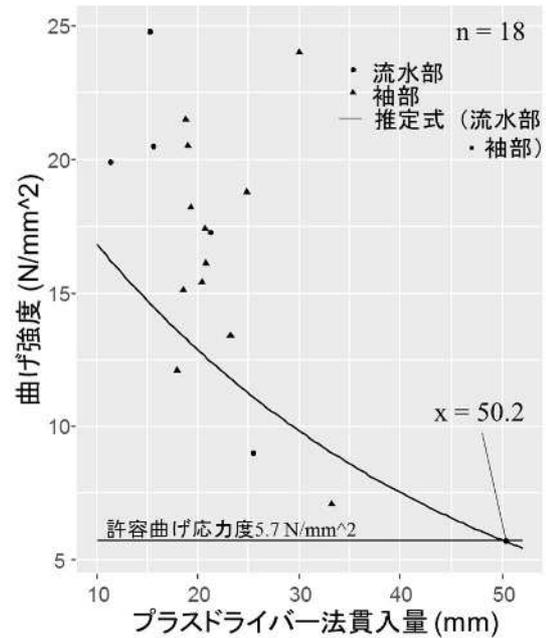
図-8 劣化状況調査の結果と曲げ強度の関係 (非防腐木材)

以上で選択したモデル式のうち、説明変数に貫入量が含まれているプラスドライバー法について、図-8に示した。今後も劣化が推定式に従って進行すると仮定すると許容曲げ応力度 $5.7 \text{ N/mm}^2$ に達しうる最小の貫入量は $50.2 \text{ mm}$  (経過年数7年のとき) となった。防腐処理木材の結果より大きな推定値となったのは、部材の直径が防腐処理木材より大きいことなどが影響していると考えられる。

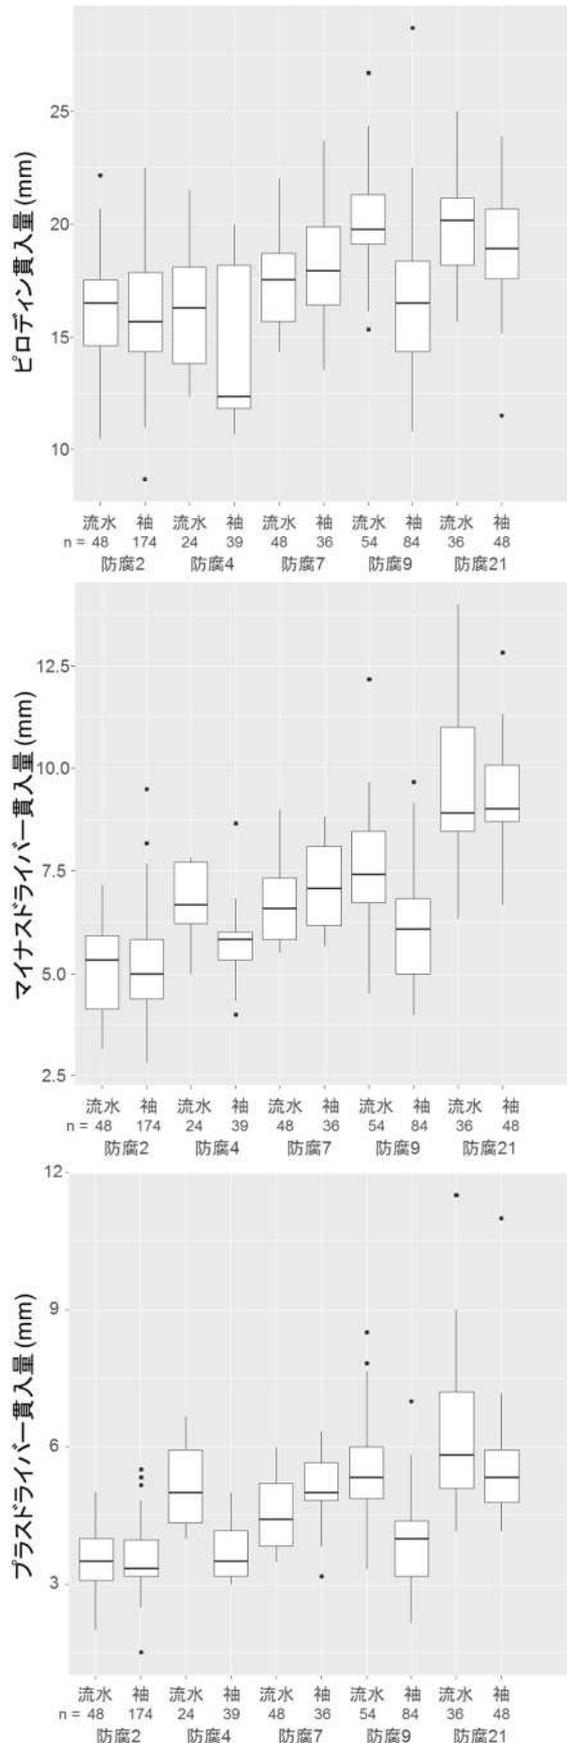
図-9 劣化状況調査の結果(防腐処理木材横木)

横木の劣化状況調査での貫入量について、図-9に示す。いずれの試験においても、貫入量が最大となったのは設置後21年経過した流路工であった。
