# 矢作川の水質調査

## ～2か所の水質を比較して～

令和3年度 岡崎市立矢作北中学校 科学部

岡崎市立矢作北中学校 科学部

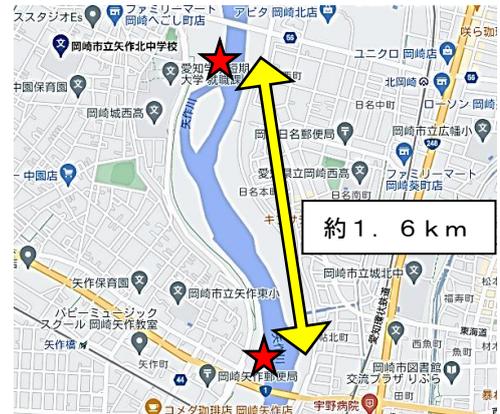
去年度までは日名橋付近の 1 か所のみを調査していましたが、調査地点について部活内で話し合いをした結果、調査地点を増やして比較してみたいという声が多く挙がりました。そこで学校から徒歩で行ける範囲内で調査地点を 2 か所 (★) に増やしました。そして 4 月からは日名橋付近から下流に約 1.6 km 離れた矢作橋付近でも同様の調査を行いました。

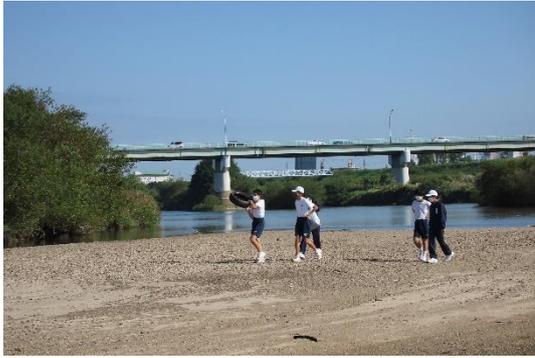
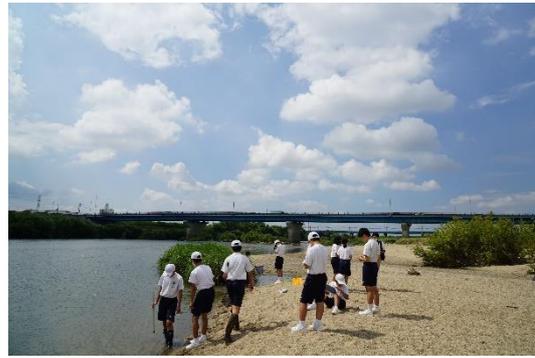
矢作川上流側	矢作川下流側
県道 56 号線 日名橋付近 河口から約 25.0km 地点	国道 1 号線 矢作橋付近 河口から約 23.4km 地点

下の写真はそれぞれの調査地点の様子を示しています。

奥に見えるのが日名橋です	奥に見えるのが矢作橋です

上流側は、毎年調査を続けている地点です。周囲に草木が人の背丈以上に高く生い茂っていて川辺に近づける道が少ない状態です。そのため調査では、見落としてしまうような獣道を通っていきます。

下流側は、開けていて多くの人たちが散歩やジョギングなどで来ており、上流と比べて人の行き来が多いです。上流側と異なり下流側へは学校から徒歩で30分以上かかりますが、矢作川へ降りられた数少ない地点です。

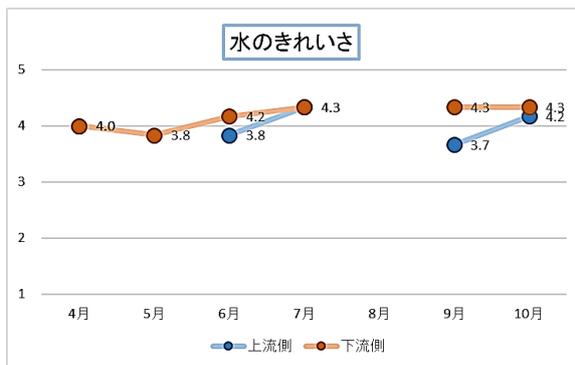
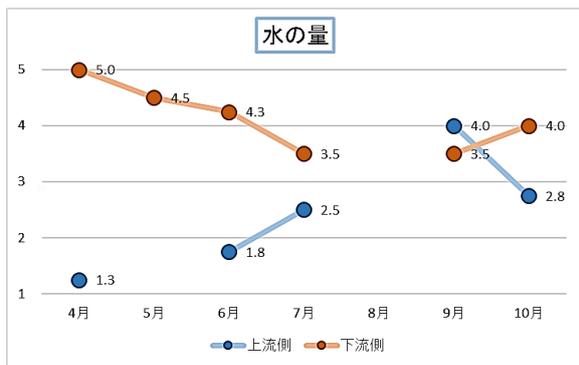
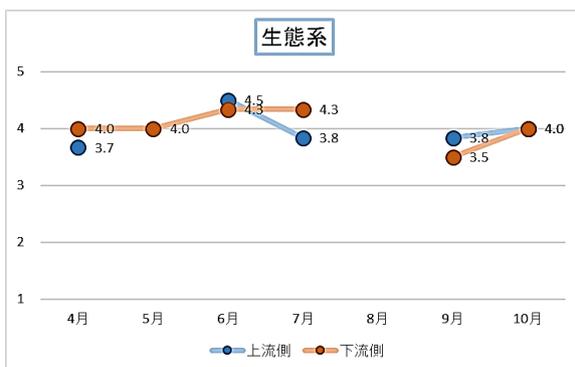
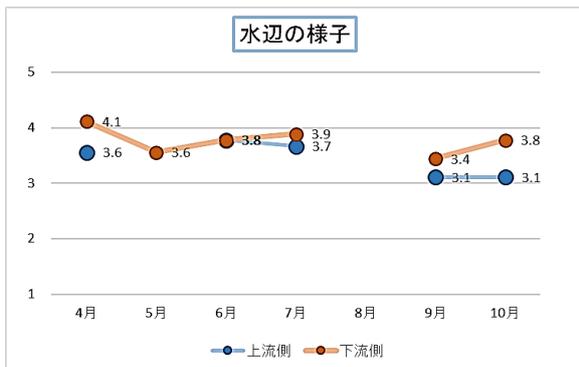
各数値を比較してみると上流側より下流側の方が水質は全体的によいことがわかりました。同じ川でも水質や生息している生物の違いがあって驚きました。また下のグラフは各項目の平均点の月ごとの変化をまとめたものです。このグラフからも下流側の水質がよいことがわかりました。上流側では川の流れが全くないときもあり、泥水がたまっているところがありました。この結果から川の流れの速さの大切さに気づきました。

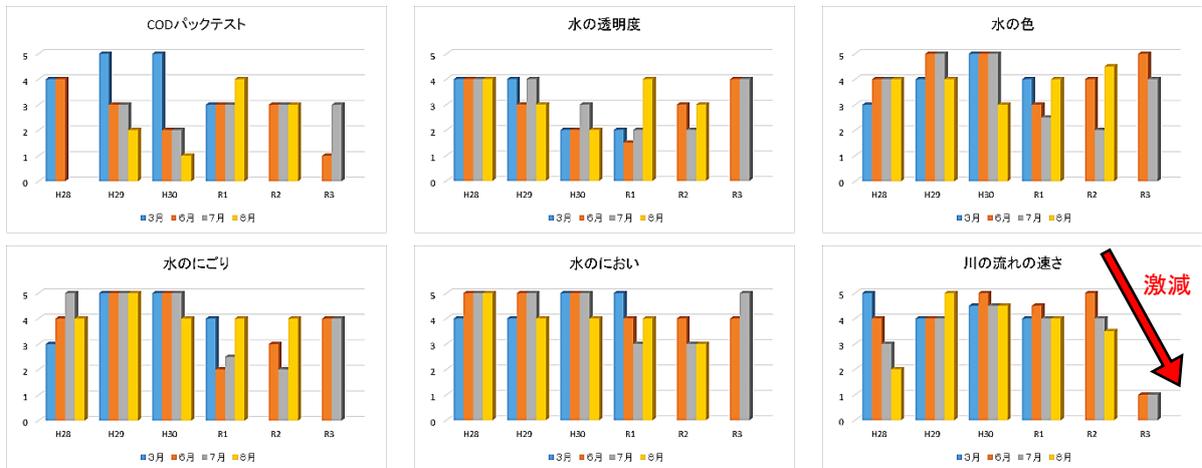
平成28年度からの6年分のデータをまとめました。雨天や新型コロナウイルス等の影響で調査できなかった月もありましたが、限りあるデータで比較を行いました。

ここ6年間で水質の値が大きく変わることはほとんどありませんでした。しかし、川の流れの速さについては、前日までの雨の量によって大きく変化しました。

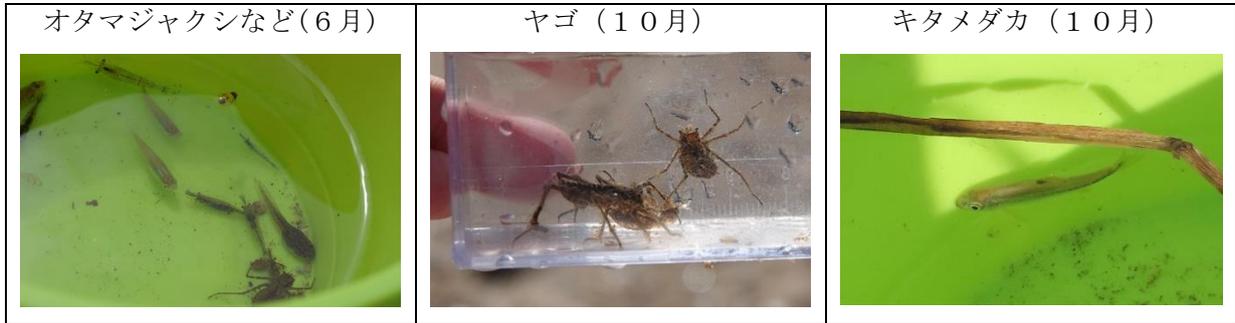
上流側(日名橋付近)

上流側では、川の水の量が少なかったためか、下流側よりも個体数は少なく、比較的小型の魚類や甲殻類が中心に生息していました。一方で下流側では川の深さがあるためか、アメリカザリガニやテナガエビなど上流側では今まで見たことのない大型の甲殻類や、体長が10cm近くあるハゼなどを見つけることができました。また、これらの生物を食べると思われるアオサギも見つけました。また、姿は見られず鳴き声だけでの判断ですが、カワセミがいることも判明しました。草木の多い上流側と異なり以外にも多くの生物がいることに驚きました。

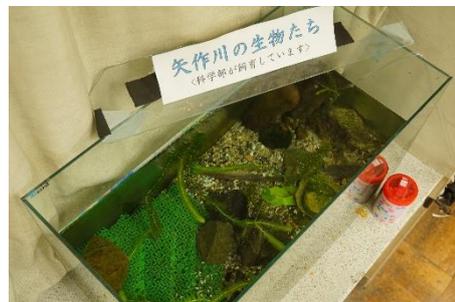
科学部では水質調査で採取した生物の一部を学校で飼育しています。科学部員以外の生徒に見てもらうことで矢作川の生物や水質、環境に興味をもらってもらおうと工夫しています。今年度は、矢作川の生態系を再現しようと多くの生徒が利用する理科室に新しい水槽を設置しました（右の写真）。この水槽の中には、矢作川で捕れたハゼやキタメダカ、スジエビを飼育しています。スジエビは前足を器用に使って、水槽のコケを食べる姿を観察することができました。今後もさまざまな生物を紹介できるよう頑張っていきます。このような姿を理科室に来る多くの生徒に見てもらい、より一層矢作川の魅力を伝えていきたいと思いました。
