# 三河国府跡について

## みかわこくふあと 三河国府跡

所在地： 豊川市白鳥町上郷中8番 外32筆 等  
指定面積： 10,855.67 m<sup>2</sup>

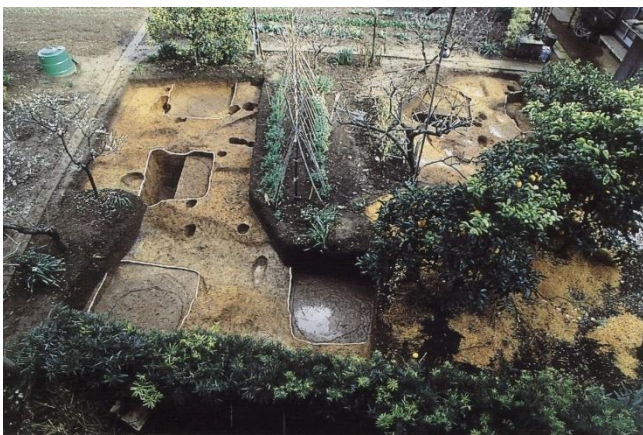
写真1 西脇殿西北隅の調査状況（西より）

三河国府跡は、豊川市西部を南北に流れる西古瀬川と音羽川によって形成された通称白鳥台地の先端付近に立地する古代三河国の国府跡である。国庁<sup>1</sup>の正殿<sup>2</sup>と考えられる石組雨落溝<sup>3</sup>を伴う四面廂<sup>4</sup>建物、後殿<sup>5</sup>と考えられる東西棟の大型掘立柱建物<sup>6</sup>、南西では西脇殿<sup>7</sup>の可能性のある掘立柱建物、南東では東脇殿と考えられる長方形の建物を確認した。これら国庁の主要建物はコの字形配置をとり、掘立柱塀で囲まれる。主要建物の配置や囲繞施設は、その成立から廃絶までの間に大きな変化は認められないものの、発掘調査成果と出土遺物の検討から、主要建物は9世紀初頭から10世紀中葉までの間に3期の変遷が認められる。出土遺物には蹄脚円面硯<sup>8</sup>や「國厨<sup>9</sup>」と墨書された9世紀代の須恵器<sup>10</sup>、10世紀中葉に廃棄された緑釉陶器<sup>11</sup>製の陶印、緑釉陶器、製塩土器<sup>12</sup>等、国府における文書行政、給食、饗応<sup>13</sup>等に関係すると考えられる遺物がある。

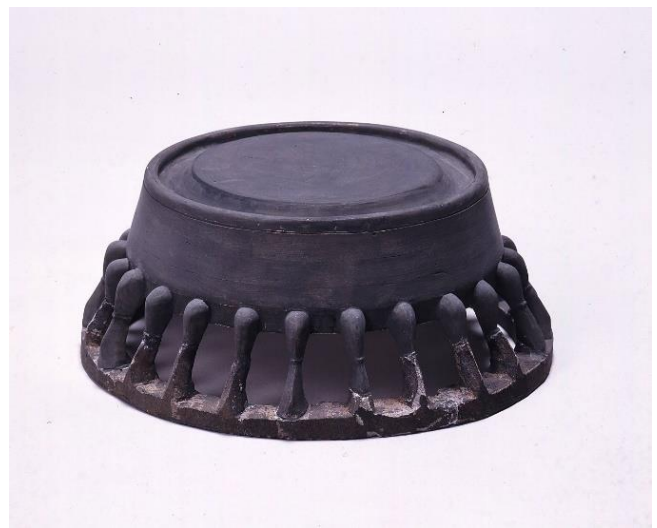
写真2 出土した蹄脚円面硯

国庁 <sup>1</sup>	古代律令体制下で各国に置かれた役所。
正殿 <sup>2</sup>	国庁の中心となる建物。
雨落溝 <sup>3</sup>	屋根から軒下へ流れ落ちる雨水を処理する建物の周囲の排水施設。
四面廂 <sup>4</sup>	四周に廂を持つ建物。
後殿 <sup>5</sup>	正殿の後ろに位置する建物。
掘立柱建物 <sup>6</sup>	地面に穴を掘り柱を立てた建物。
脇殿 <sup>7</sup>	国庁内で役人が執務を行っていた建物。
蹄脚円面硯 <sup>8</sup>	墨を磨る「硯」のうち、硯面が円形で、脚が馬の蹄のようになっているもの。特に高位の役人が使用したと考えられ、国庁のような施設を象徴するもの。
國厨 <sup>9</sup>	国庁の部署のうち、食事の供給や食料・食器の調達・管理を執り行う部署。
須恵器 <sup>10</sup>	古墳時代中期から平安時代にかけてみられる青灰色の焼物。
緑釉陶器 <sup>11</sup>	平安時代に生産された、緑色に発色する釉薬をかけて焼かれた陶器
製塩土器 <sup>12</sup>	塩を製造する際に煮炊きに用いられた土器。
饗応 <sup>13</sup>	酒や食事などを出してもてなすこと。
