## 議題(1) 東海豪雨の降雨と被害状況

## 議題（２）東海豪雨後に進めてきた主な河川事業の概要

## 議題（３） ９月８日大雨の降雨と被害状況

## 議題(4) 河川水位による河川整備の効果の確認

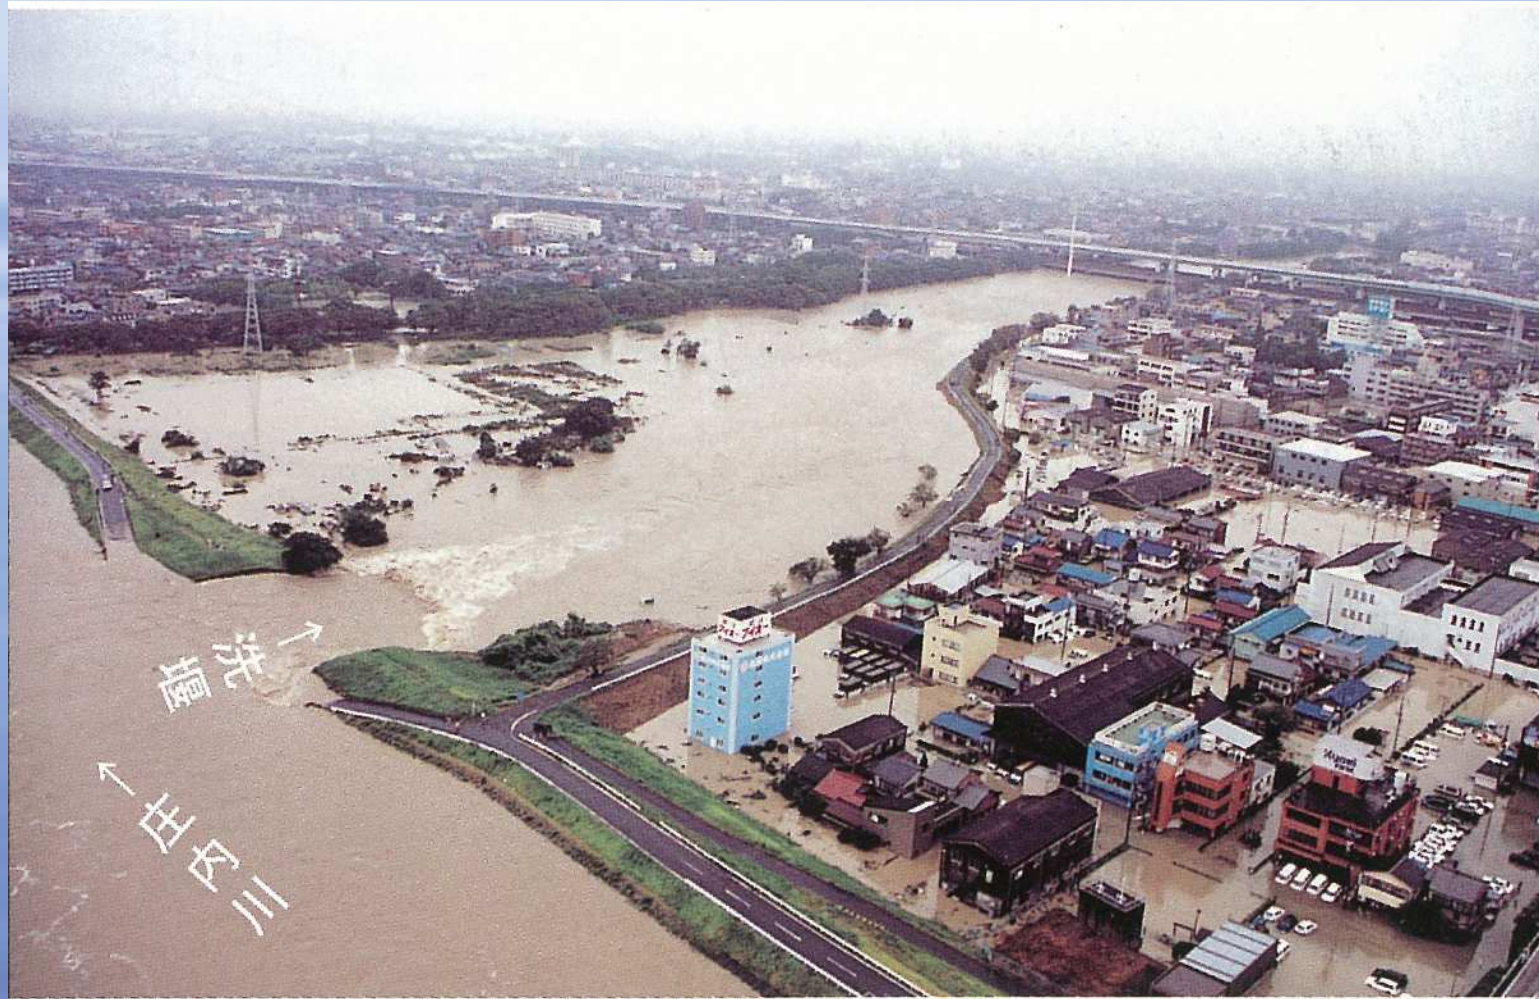
## ◆洗堰から新川への流入状況

洗堰を越流して新川に流入する庄内川の洪水

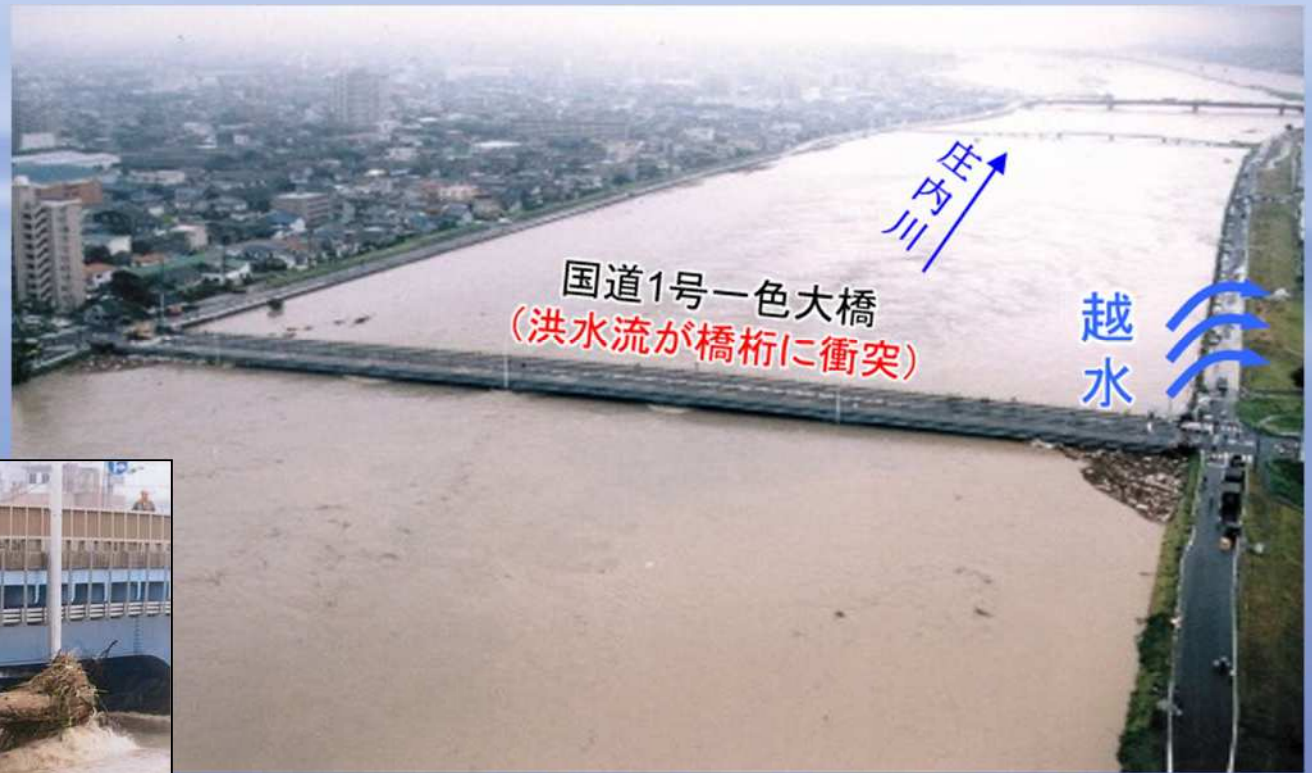
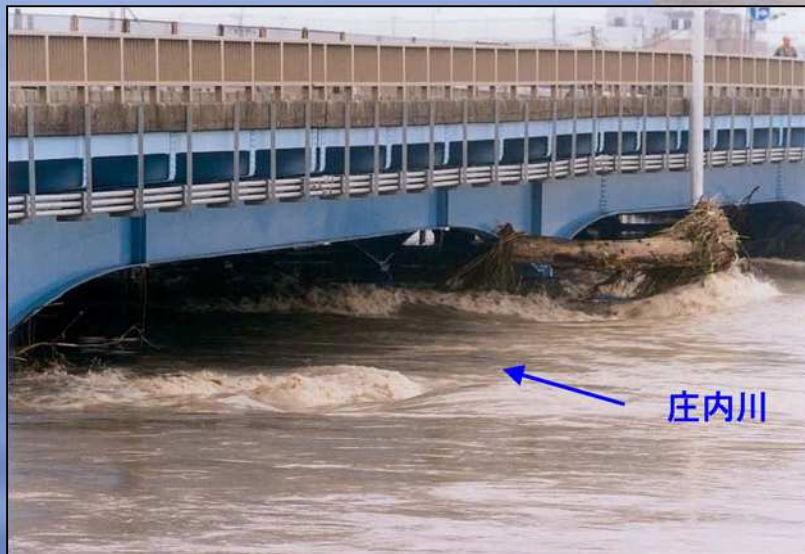
# ◆庄内川出水状況

越水位置：河口から約4 km地点右岸（国道1号一色大橋下流）

洪水流が一色大橋の橋桁に衝突している状況

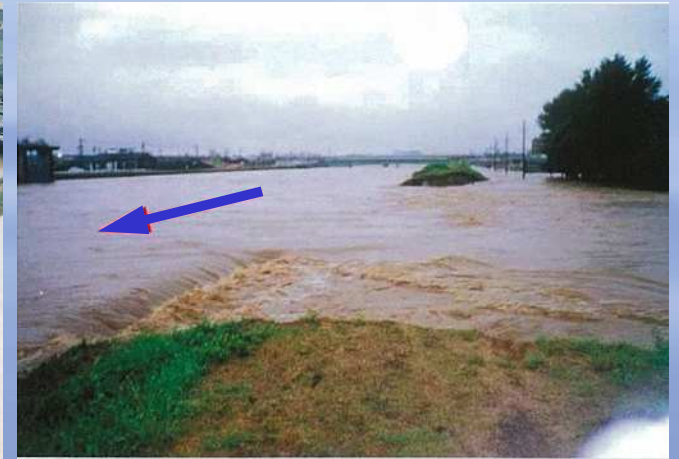
# ◆新川破堤状況

破堤位置：河口から約16km地点左岸

破堤延長：約100m

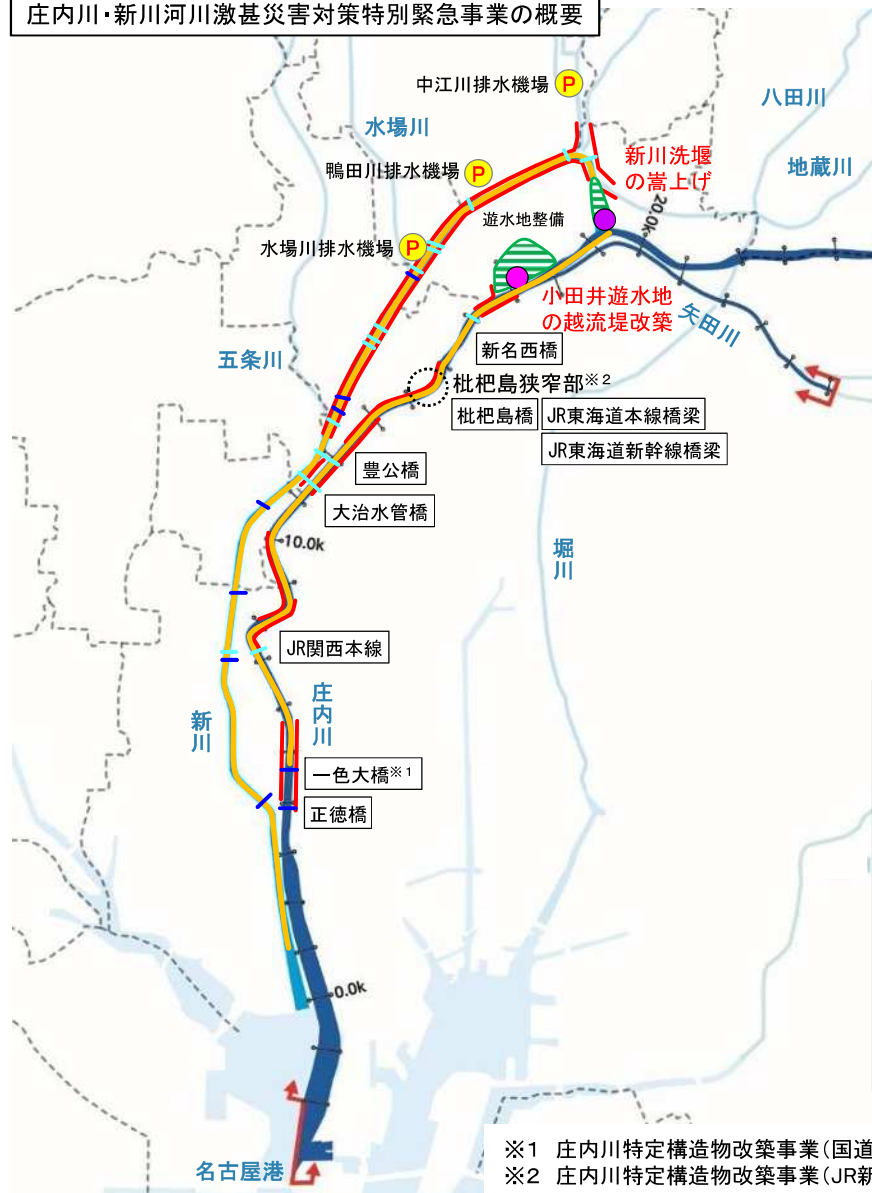
## 庄内川・新川河川激甚災害対策特別緊急事業の概要

- 庄内川では、東海豪雨と同規模の洪水が発生した場合でも被害を最小限に抑えるため、平成12年度から平成16年度にかけて、築堤、河道掘削、橋梁改築、新川洗堰の改築などの治水対策を緊急的に実施しました。

| 事業対象区間 | 主な治水事業 |

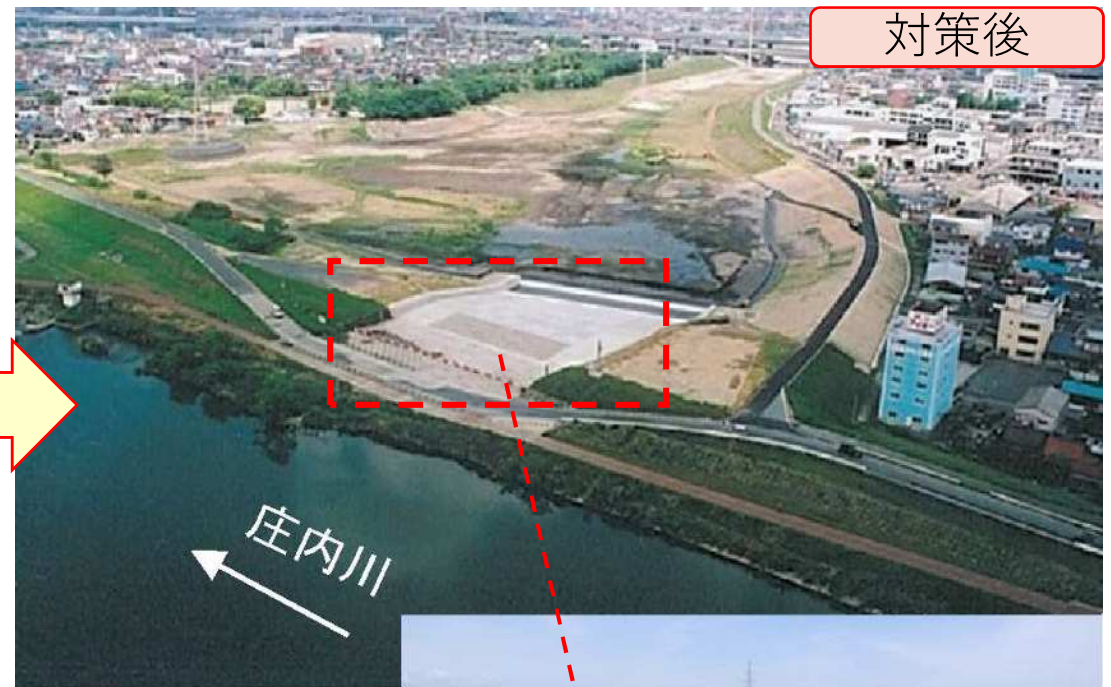
- 河川激甚災害特別緊急事業では、新川洗堰を約1m嵩上げするとともに河道掘削を実施新川洗堰地点の水位を約60cm低下させました。その結果、東海豪雨と同規模の洪水が発生した場合の最大越流量を約 $270\text{m}^3/\text{s}$ から約 $70\text{m}^3/\text{s}$ まで減少させました。
- また、平成20年以降は河川整備計画に基づき東海豪雨と同規模の洪水が発生した場合でも、新川洗堰からの越流量が $0\text{m}^3/\text{s}$ となるように河川整備を進めています。

河道掘削により新川洗堰地点の水位を低下させるとともに、新川洗堰を1m嵩上げすることで、東海豪雨の洪水ピーク時には約270m<sup>3</sup>/sの越流量を約70m<sup>3</sup>/sへ低減。

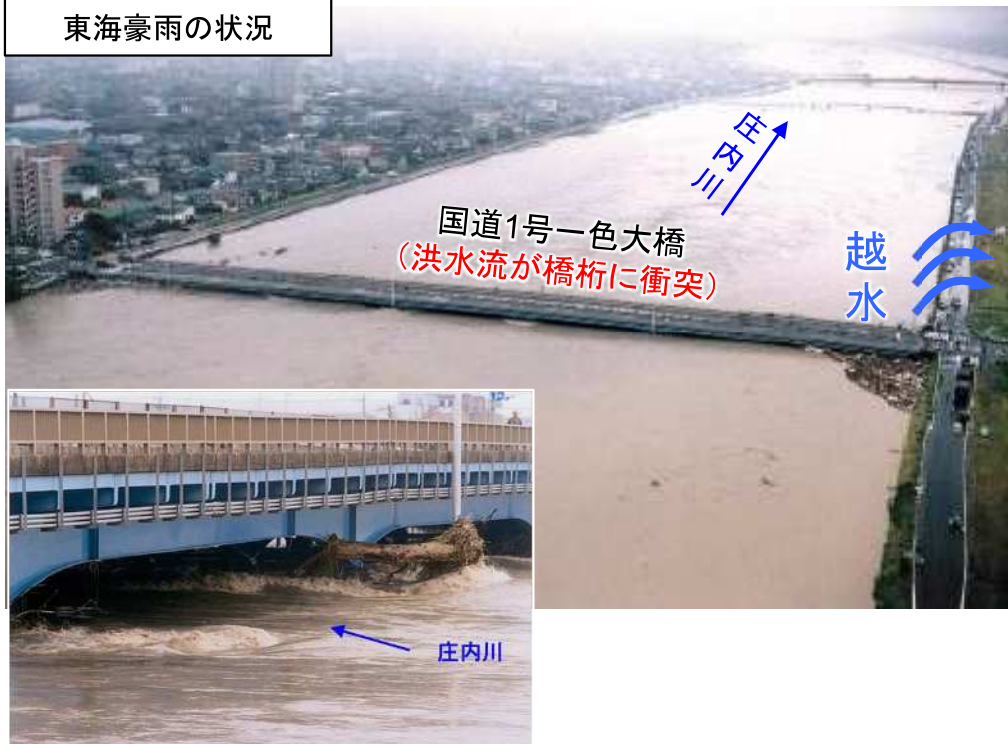
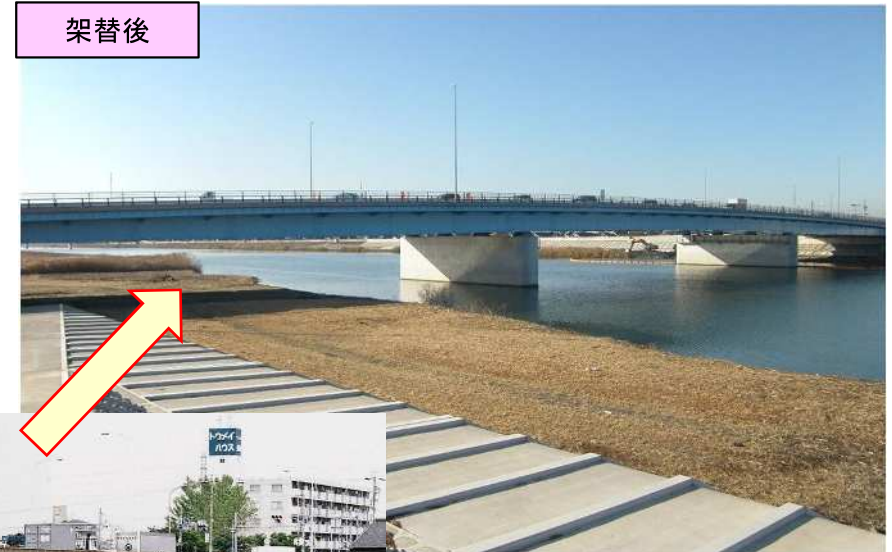
# 東海豪雨後に進めてきた河川事業の概要(庄内川特定構造物改築事業 一色大橋)

- 国道1号一色大橋は、桁下高が低く橋脚数が多いことから洪水流下の阻害要因となっていたため、特定構造物改築事業により、平成12年度から平成23年度にかけて橋梁改築(架替)を実施しました。

架替後

架替前

桁下高が低く、橋脚数も多いため、洪水流下の阻害となっていた国道1号一色大橋は、平成12年から平成23年にかけて特定構造物改築事業により橋梁改築(架替)を実施。

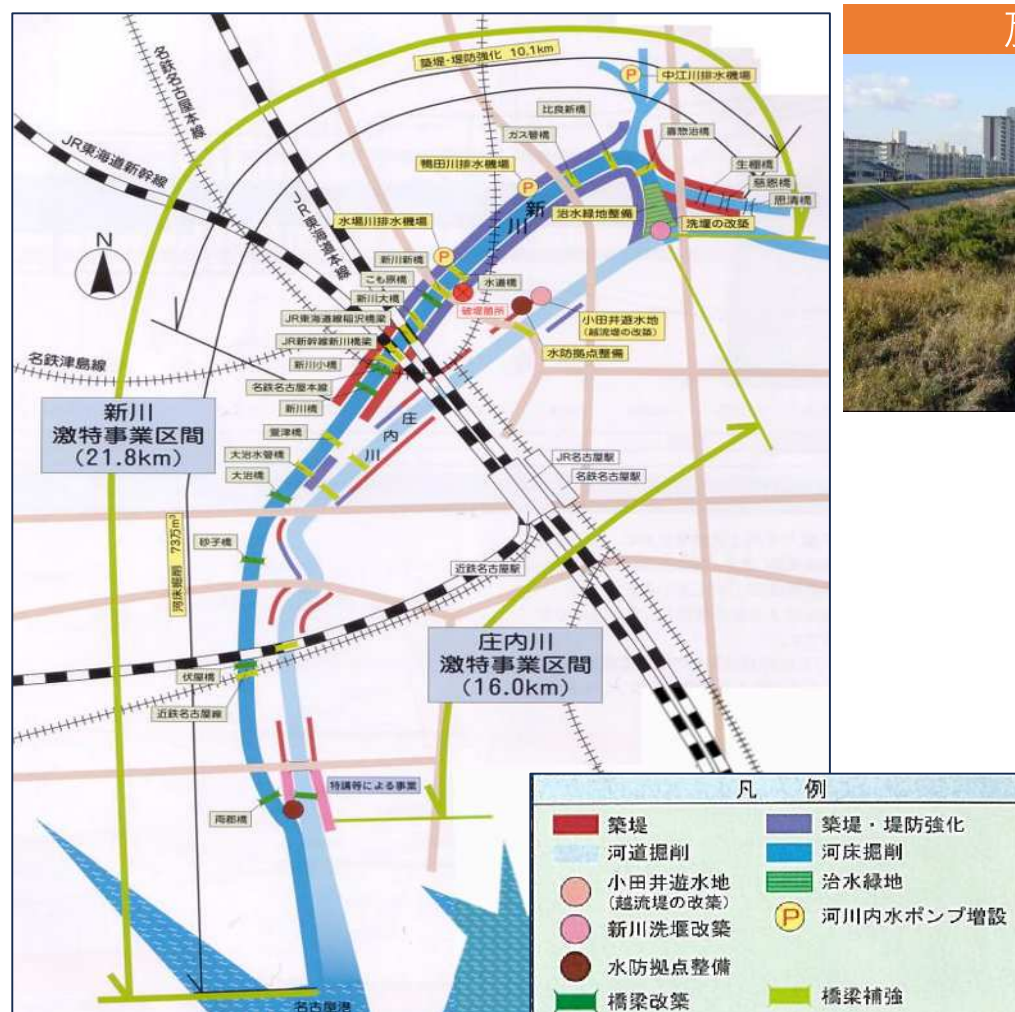
## ◆新川激特事業の概要

- ・新川における激特事業は、東海豪雨相当の降雨に対する外水氾濫の防止と内水氾濫被害の軽減を目的として、「河口から庄内川合流部までの21.8km」を事業区間とし、堤防強化、河床掘削、橋梁改築、遊水地整備、河川ポンプの増強、防災情報システムなどを実施した。
- ・本事業は2000年度から2004年度までの5年間で実施し、久地野観測所地点（20.1km地点）における流下能力を「 $510\text{m}^3/\text{s}$ から $600\text{m}^3/\text{s}$ （約17%増）」に向上させた。

## 事業費約316億円

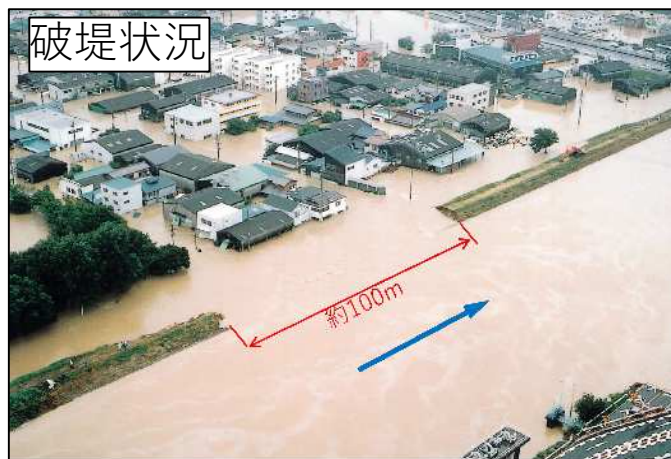
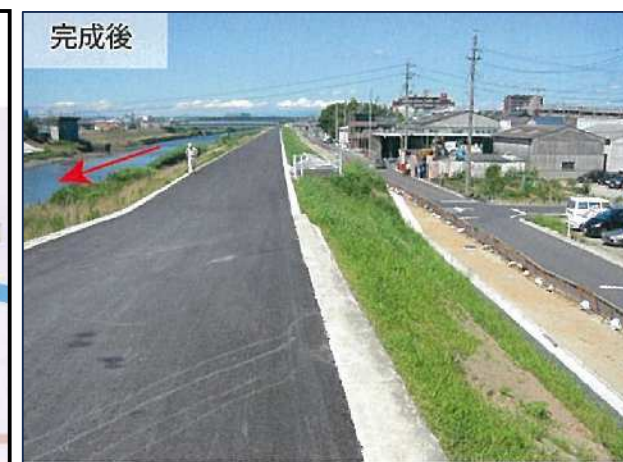
## 堤防強化横断図

- ・ 東海豪雨時、新川では、河口から約16km地点の名古屋市西区地内において、左岸堤防が約100mにわたり破堤し、深刻な浸水被害が発生した。
- ・ このため、東海豪雨の再現水位が計画高水位を大きく上回った区間を対象に、計画高水位を超える洪水に対しても破堤しにくい堤防とするため、延長10.1kmにわたり堤防強化を実施した。
- ・ この堤防強化では、降雨や河川水の堤体への浸透を抑制するとともに、浸透した水を速やかに排出し、万が一越水した場合にも急激な破堤を防ぐ構造とした。

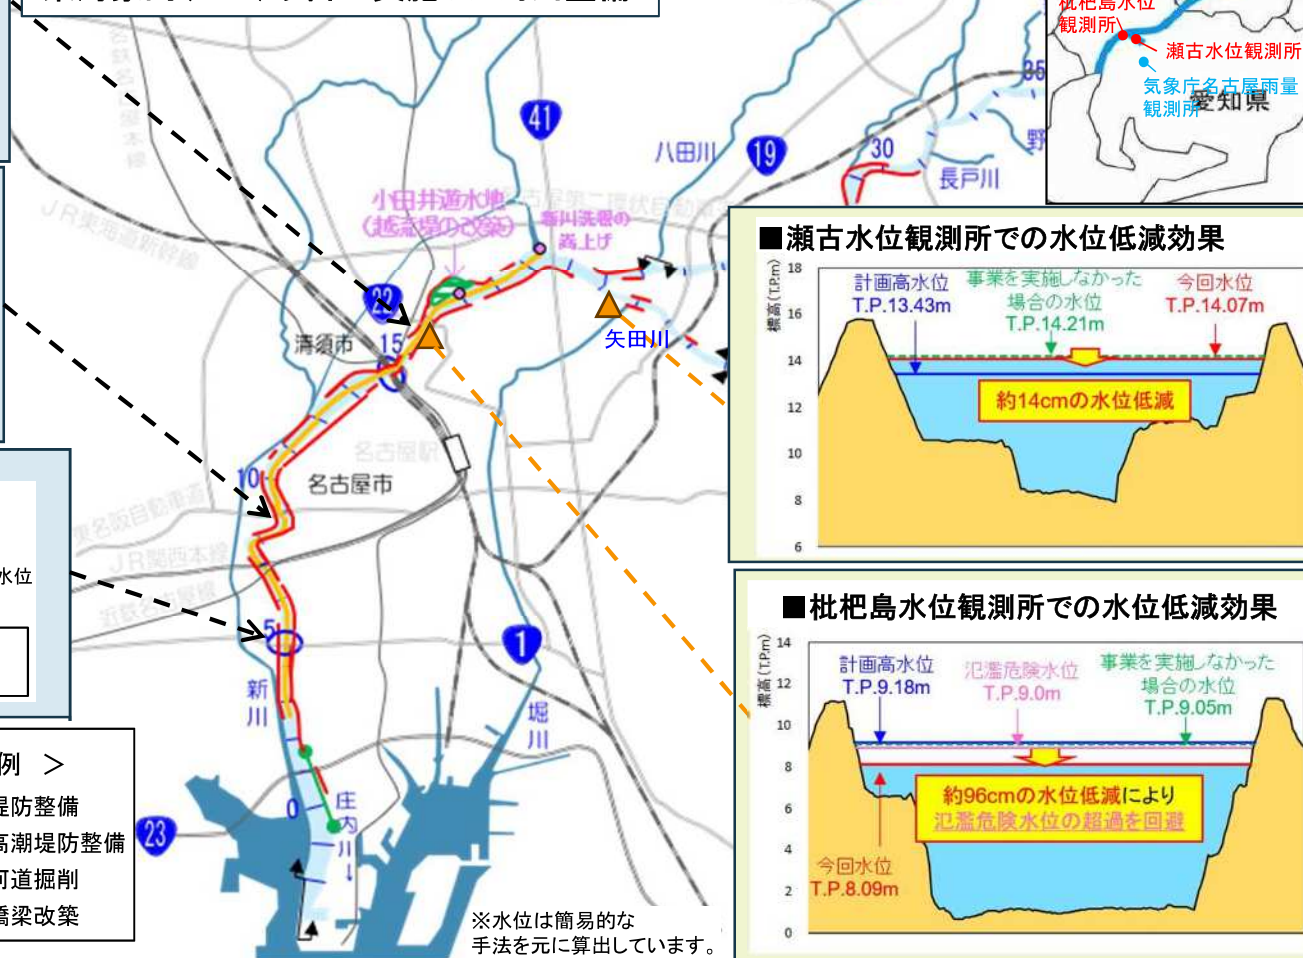
## 東海豪雨(H12)以降に実施した河川整備

- 庄内川では、平成12年9月の東海豪雨を踏まえ、東海豪雨と同規模の洪水を安全に流下させるため、これまで激甚災害特別緊急事業や平成20年に策定した河川整備計画に基づく河道掘削や堤防整備、橋梁の架替等を実施してきました。
- これらの整備を行ってきたことにより、今回の大雨では**枇杷島水位観測所において約96cmの水位低減効果**を発揮しました。今回、枇杷島水位観測所における水位は氾濫注意水位（警戒レベル2相当）でしたが、整備を実施しなかった場合、氾濫危険水位（警戒レベル4相当）※を  
超え計画高水位に迫る水位に達していた恐れがあります。
- また、支川矢田川の瀬古水位観測所においては、氾濫発生水位を超過（警戒レベル5相当）し、堤防が決壊し名古屋市街地に甚大な被害が発生するおそれもありましたが、**これまでの整備により約14cmの水位低減効果を発揮し、堤防決壊のリスクを低減**しました。
