## 2 福原輪中の塩害防止に関する検討

## 1 はじめに

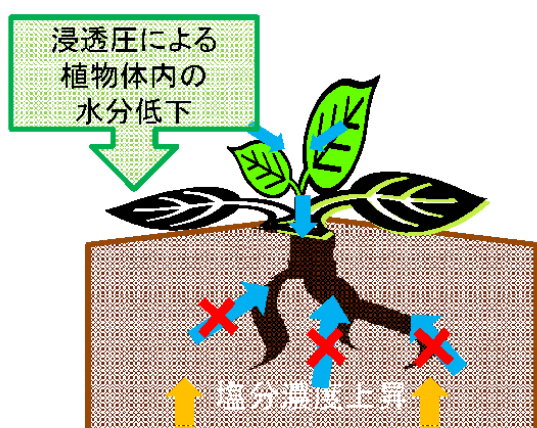
土壌に海水が流れ込み、土壌中の塩分濃度が上昇する現象であり、塩分濃度によって、根の水分吸収機能が低下して作物の生育が減退するほか、ナトリウムイオンがカリウムイオンの吸収障害を引き起こすなど、様々な生理障害の発生により、収量や品質に悪影響をもたらす。

(塩害のイメージ)

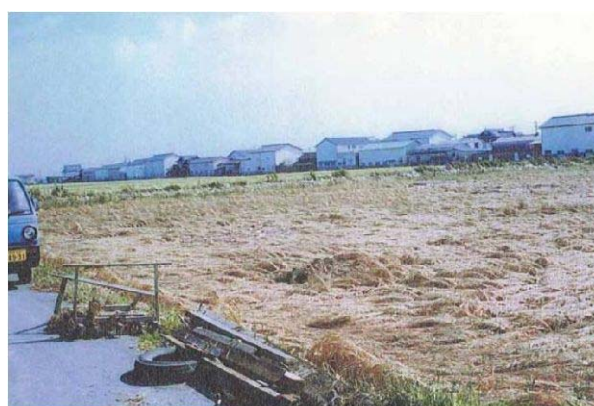
(生育障害による枯死)

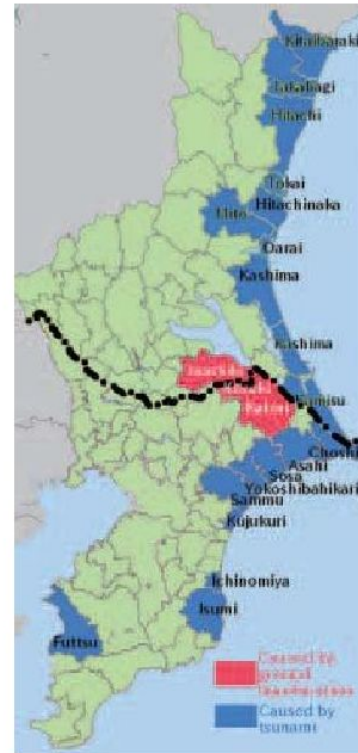
茨城県・千葉県の被災した農地 (茨城県・千葉県の公開情報をもとに作成)

本地震により、茨城県では、県内の農地の約 1 % にあたる 1,040ha の農地が被災したが、そのうち 540ha の被害は茨城県南部の稲敷市に集中した。

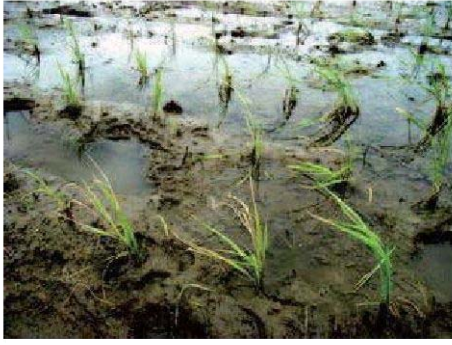
噴砂のあった水田では、田植え後 1 週間経った頃に水稻の葉が白色化・葉先枯れしはじめ、枯れ上がりの進行具合の大小はあるものの、作付けが行われたほとんどの水田において白色化・葉先枯れ現象が確認された。

液水稻の白色化・葉先枯れ現象

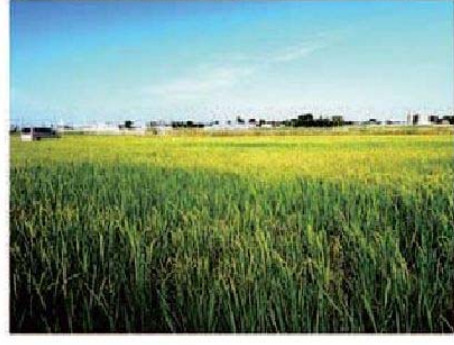
当地域の水田では、地震による液状化によって噴砂や地盤沈下が発生したが、農家自身が不陸等の復旧に対応し、田植えが行われた。しかしながら、液状化により噴出した砂に、海水由来の塩分が含まれていたことから広い地域で塩害が発生した。

液状化による塩害
