地下河川整備の効果

柳生川地下河川の整備

地下河川の整備

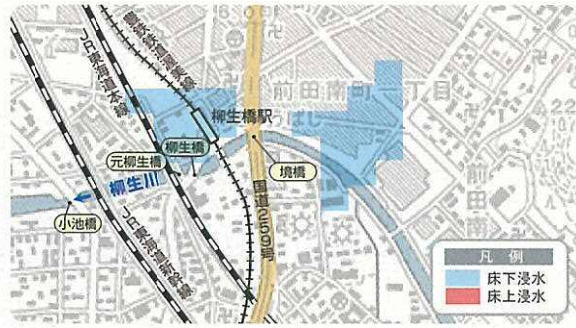
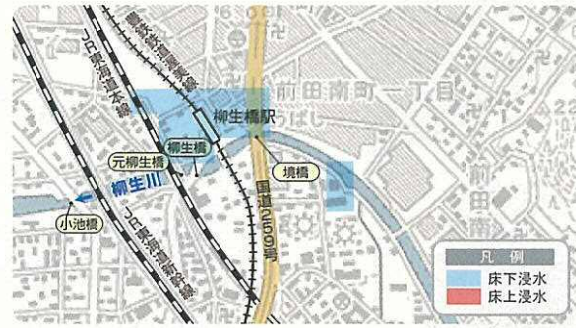
地下河川完成後

地下河川を先行して整備することにより、H20.8末豪雨に対しては、柳生川からの洪水の越水が起こらなくなります。

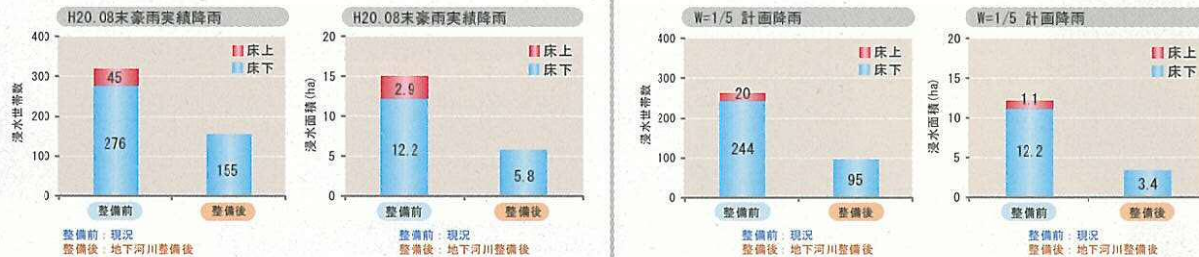
事業効果

※越水氾濫+内水氾濫を対象

H20.8末豪雨に対して越水による浸水被害は概ね解消します。

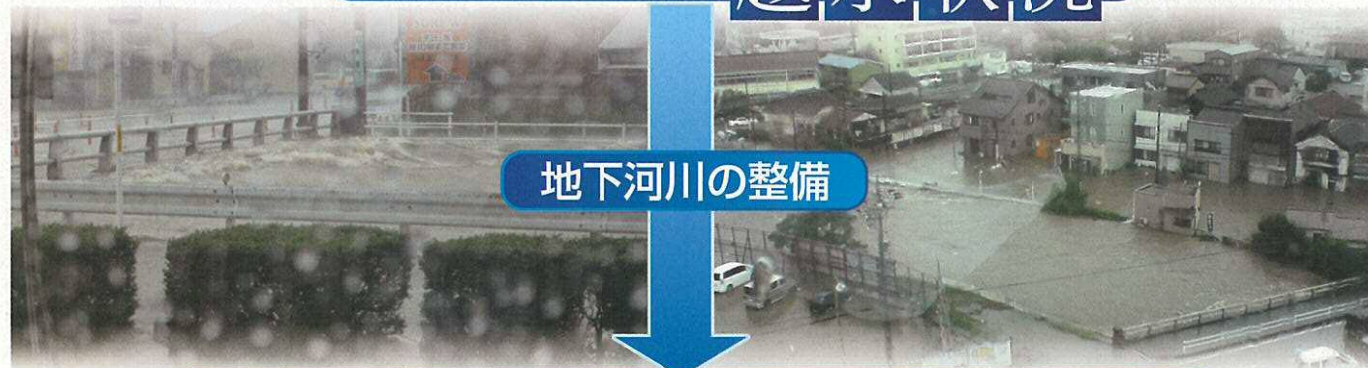
平成20年8月末豪雨の越水状況

小池橋下流～境橋間は、柳生川の狭さく区間であり、洪水を流す能力が前後と比較して極端に小さいため、平成20年8月28日の豪雨では、河川水位が上昇し、降った雨が下水管を通じて柳生川に排水できなくなり、内水被害が発生するとともに、その後、境橋上流で洪水が柳生川からあふれ、境橋付近で**床上浸水79戸、床下浸水60戸**の浸水被害が発生しました。

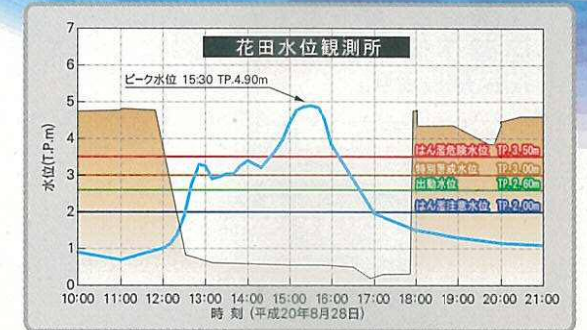
▲花田水位観測所(柳生川)における水位変動

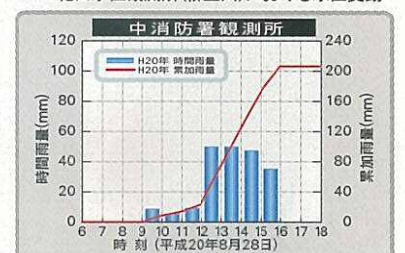
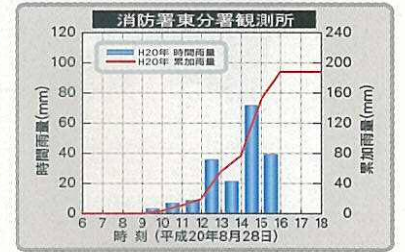
▲平成20年8月出水時の降雨ハイトグラフ

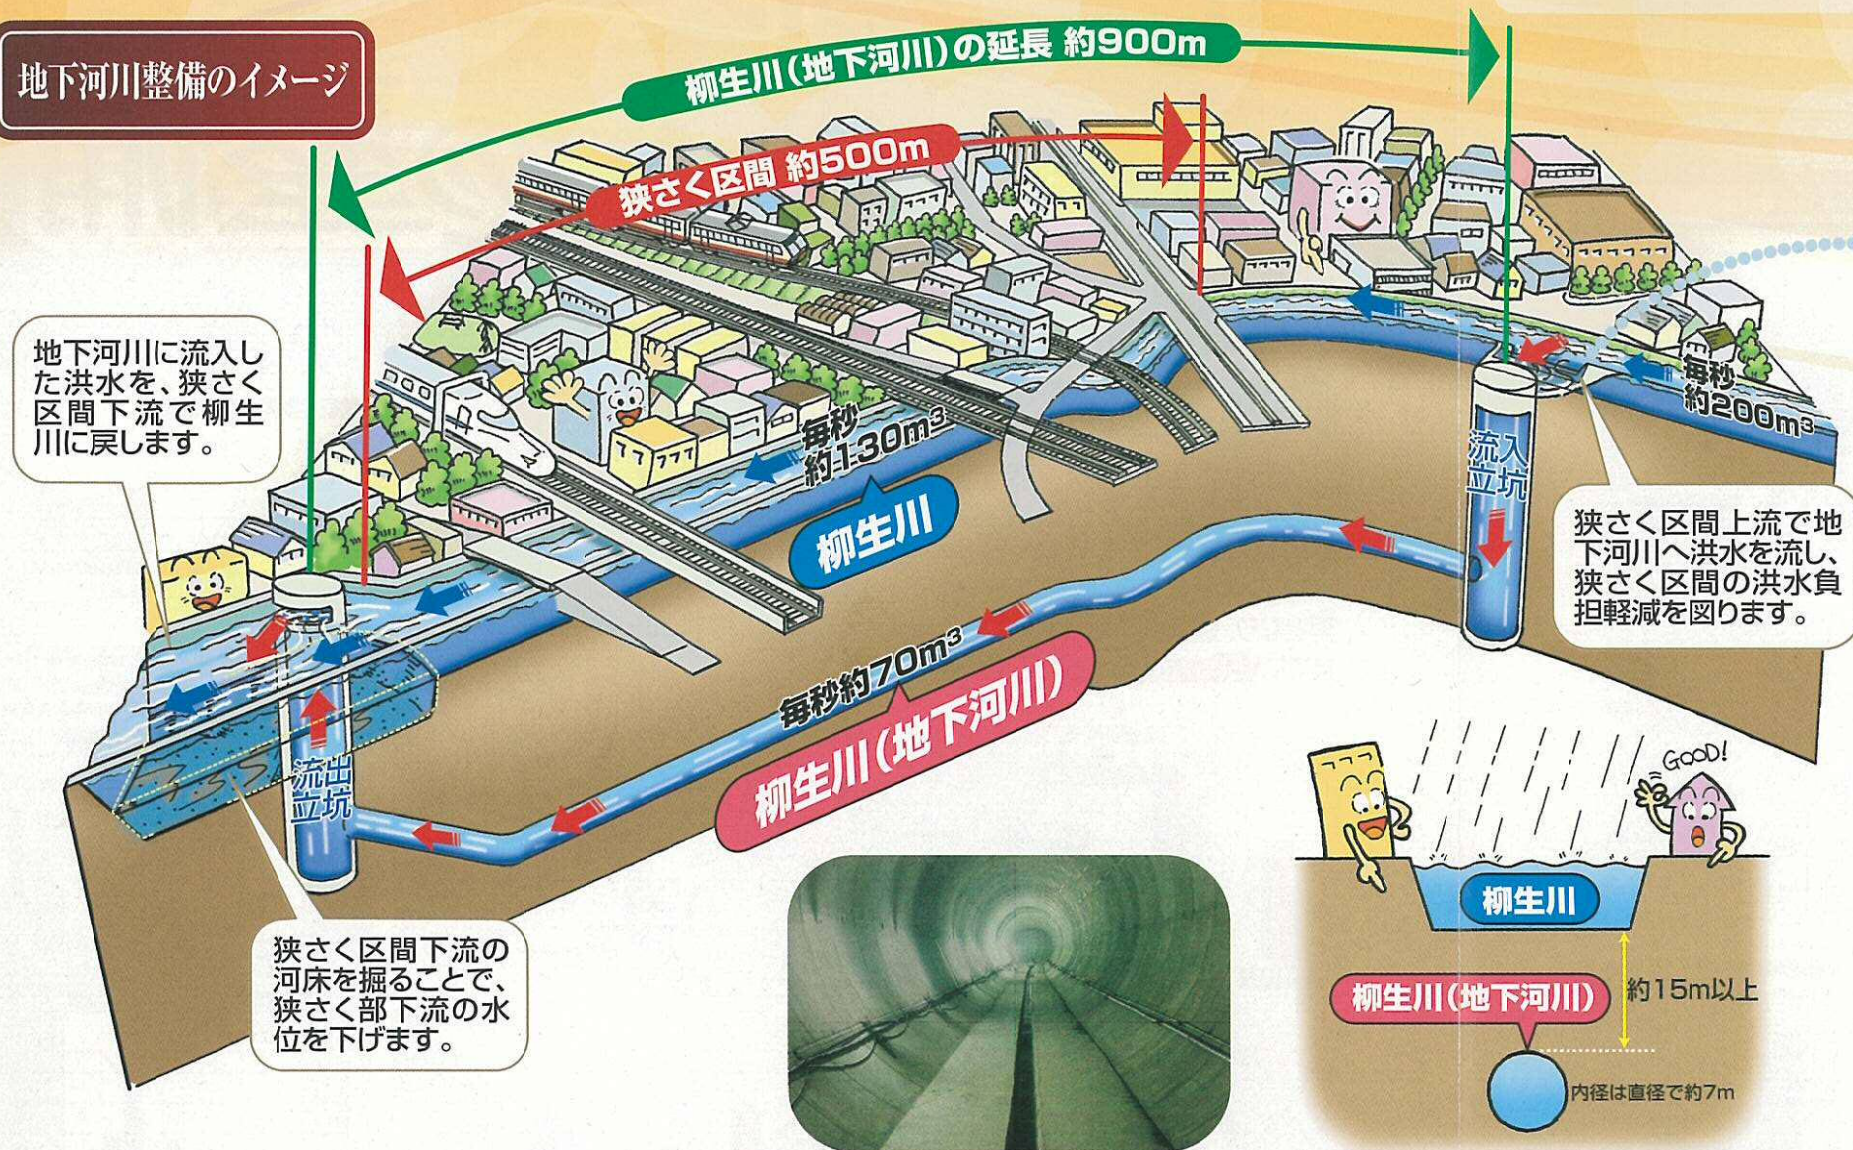
地下河川整備のイメージ

柳生川の小池橋下流から境橋 (R259) までの約500m区間は狭く区間で、河川周辺は駅を始め住宅が密集しており、この区間にはJR東海道本線始め鉄道3橋と道路橋4橋が架かり、川幅を広げることが困難な状態です。経済性や早期実現の可能性など検討した結果、地下河川を整備することにより、河川改修と同じ効果が発揮され、1時間あたり50mm程度の降雨に対する洪水を流すことが可能となります。

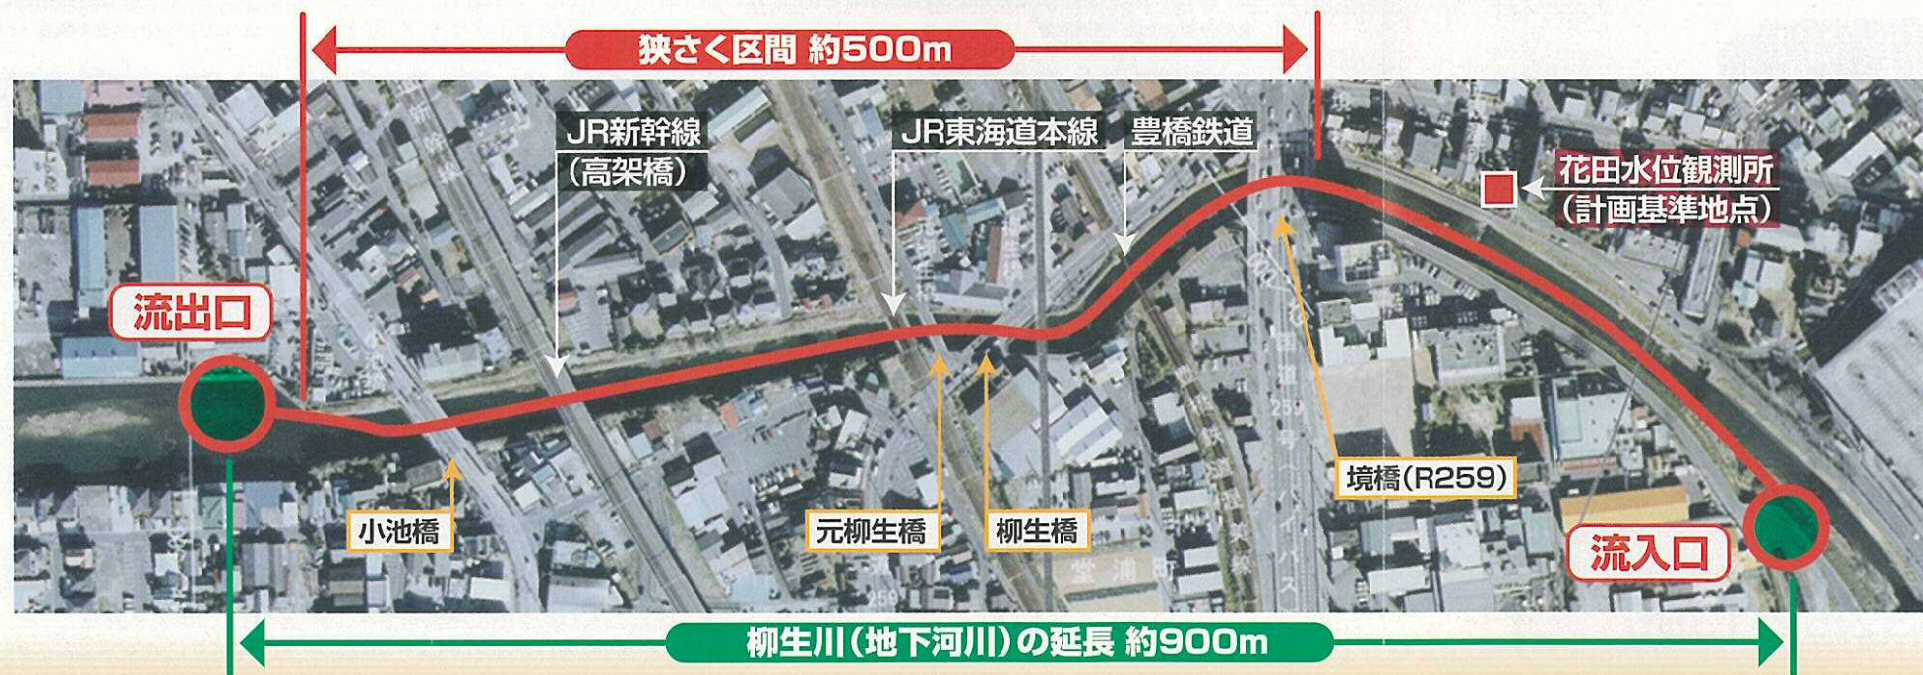
狭く部付近の洪水流下概要図

1時間あたり50mm程度の大雨が降った場合、境橋上流で洪水が越水する可能性があります。洪水の越水を抑制し、被害の軽減を図るために、

地下河川を整備します。
