西知多道路の環境影響評価に係る  
事業実施段階における  
環境保全措置及び事後調査の実施状況

愛 知 県

本資料は、愛知県環境影響評価条例（平成 10 年愛知県条例第 47 号）第 30 条第 2 項及び環境影響評価指針（平成 11 年 5 月 28 日告示第 445 号）第 26 及び第 32 に基づき、事業実施段階（令和 6 年 3 月）における環境保全措置の実施状況、効果及び不確実性の程度、工事中の事後調査結果を取りまとめたものである（図 1-2 参照）。

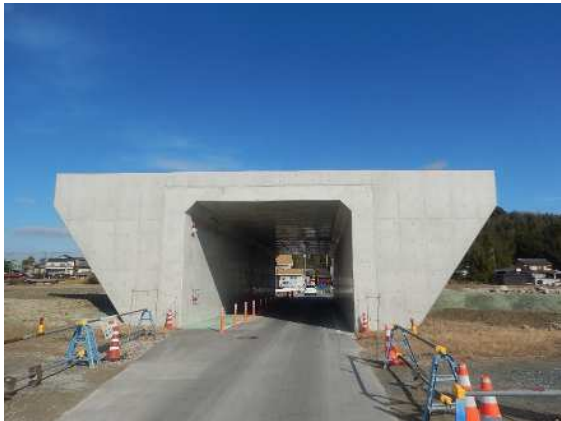
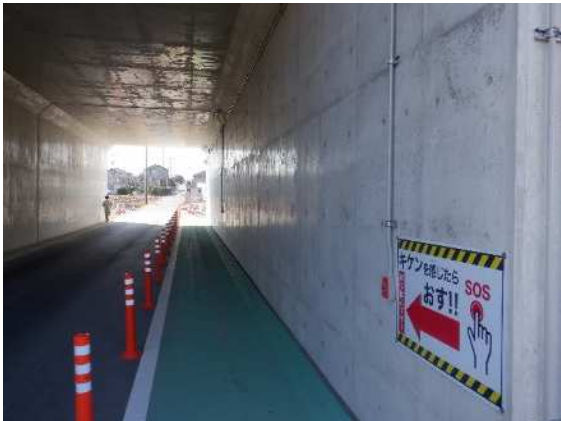
表 2-8 函渠工の設置状況(常滑市金山)

| 環境保全措置の検討内容及び実施状況 (実施中 <input type="checkbox"/> ) | |
|---|---|
| 道路横断構造物の外観の検討 | 道路横断構造物の外観の検討結果を表 2-7 に、事業実施区域における函渠工の設置状況を表 2-8 に示す。新たに設置する道路横断構造物は、施設サイズや路面タイプ、素材等の構造諸元から、対象種の習性や他地域での実例に基づき、哺乳類の移動経路が確保できる。アーチカルバートにおいては流水があるが、内部の流水と、接続している農業用水路の水深は数 cm で想定されており、中型哺乳類の歩行が可能である。 |

| 函渠工の外観 | 函渠工の内部の状況 |

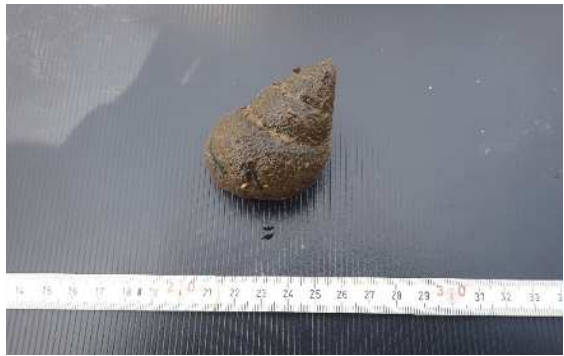
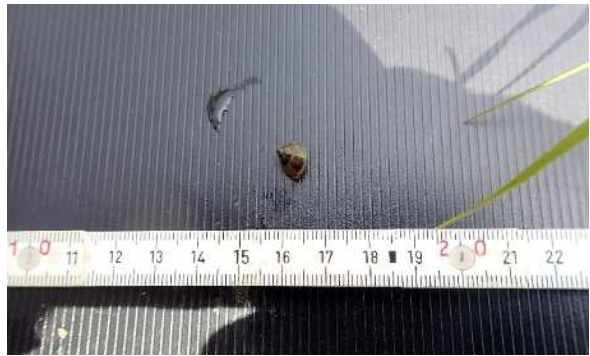
表 2-16 オオタニシの状況(令和 6 年度確認)

| オオタニシの成貝 | オオタニシの幼貝 |

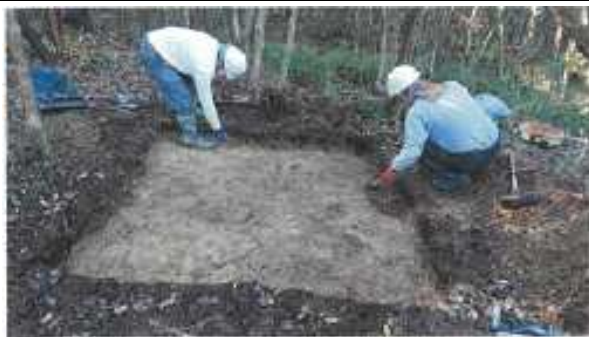
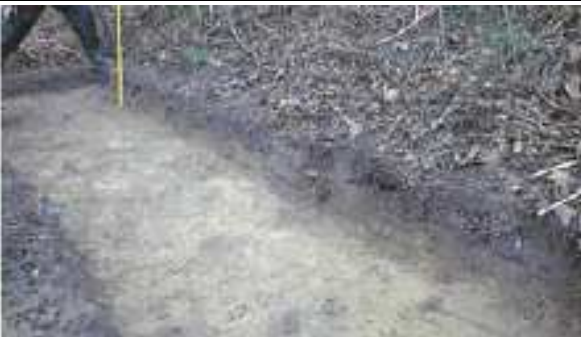
表 2-22 試掘調査の状況

| 試掘調査風景 | 試掘坑の状況 |

評価書時に把握した多屋古窯址群の位置は、すべて改変区域外に位置している。このことから、改変による多屋古窯址群への影響はないと考えられる。

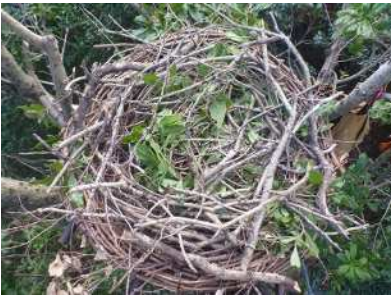
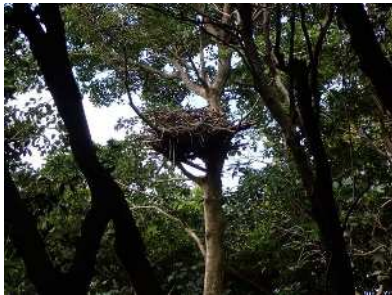
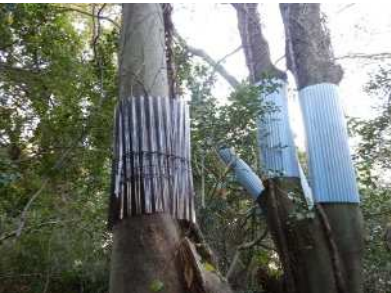
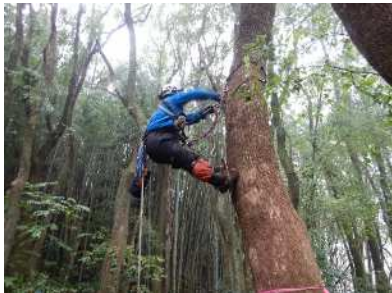
表 3-9 代替巣の設置や代替巣への誘導措置の状況

| 設置した代替巣 | 環境整備（枝葉の除去）後の代替巣 |
| 哺乳類等による捕食への対策（トタンの設置） | ロープアクセス技術を活用した作業 |

オ地域において、工事中の令和 4 年及び令和 5 年にオオタカの繁殖を確認しており、繁殖期に配慮した施工による効果はあると考えられる。また、設置した代替巣においては繁殖を確認していないため、継続的に代替巣を設置する予定である。

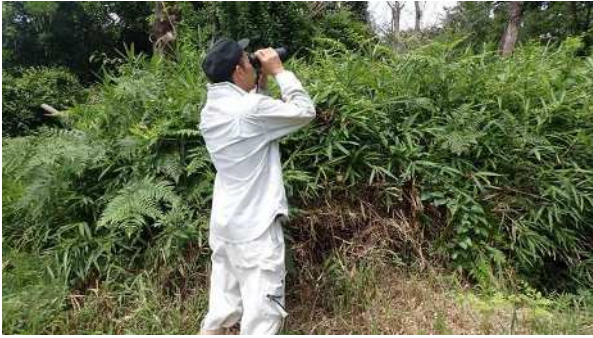
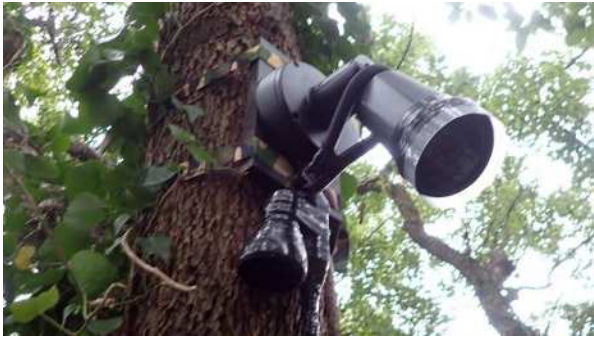
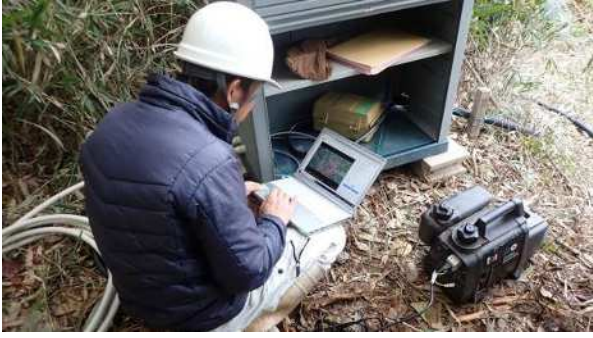
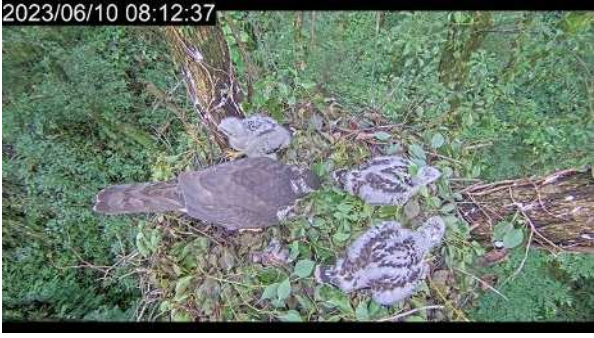
表 3-12 事後調査の実施状況

| 繁殖状況の確認調査の状況 | 巣内ビデオカメラの設置状況 |
| 巣内映像の確認状況 | 撮影された巣内の様子（餌の搬入） |

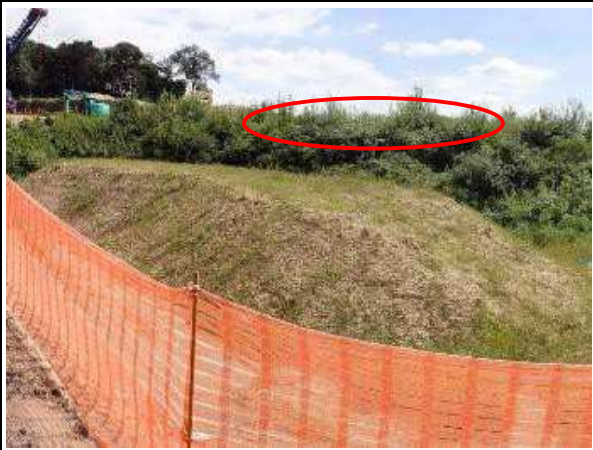
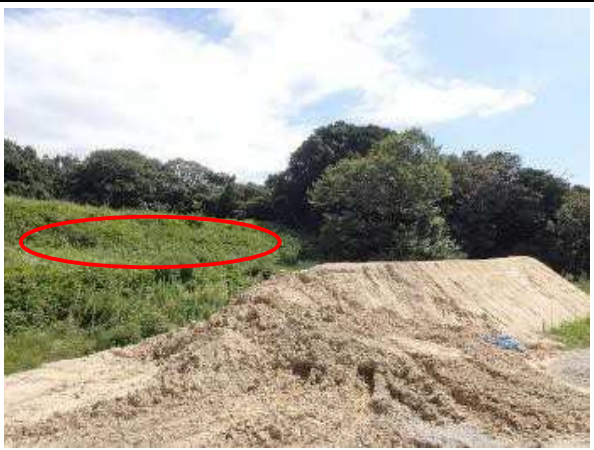
表 3-16 道路区域外の改変の最小化による生育環境の保全状況

| イシモチソウの生育地を避けた仮置き場の配置 | ウンヌケの生育地を避けた土砂置き場の配置 |

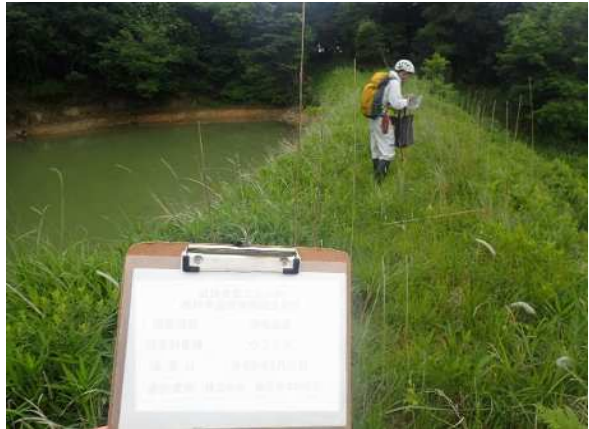
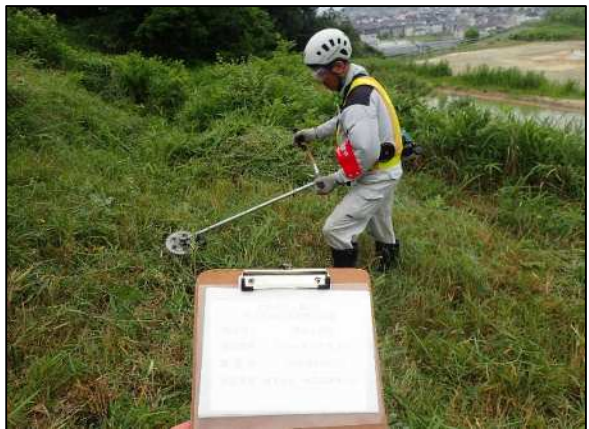
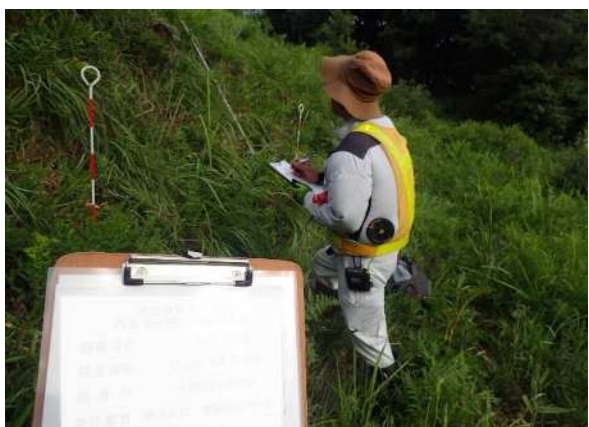
表 3-19 事後調査の実施状況

| ウンヌケ生育地における現地踏査の状況 | ヒキヨモギ生育地における草刈りの実施状況 |
| ウンヌケの生育状況の確認調査の実施状況 | |
