1 プローブ情報活用WG

2(1) 平成26年度対策実施箇所における効果検証

2(2) 平成27年度対策実施箇所における効果検証

4 有効な新データの可能性検討[平成28年度対策実施・効果検証]

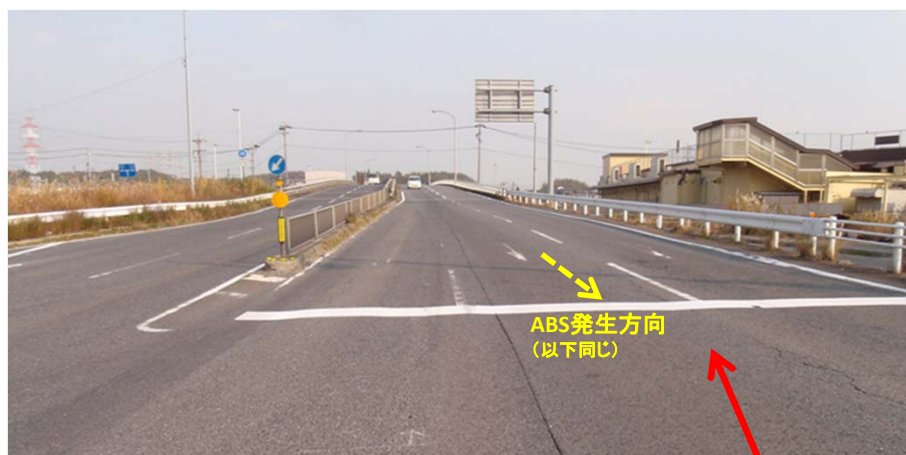
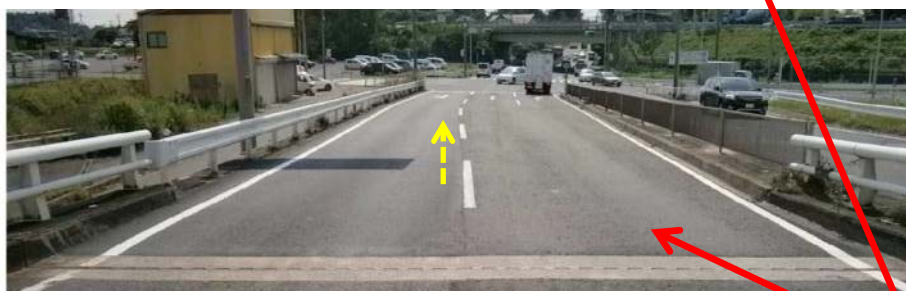
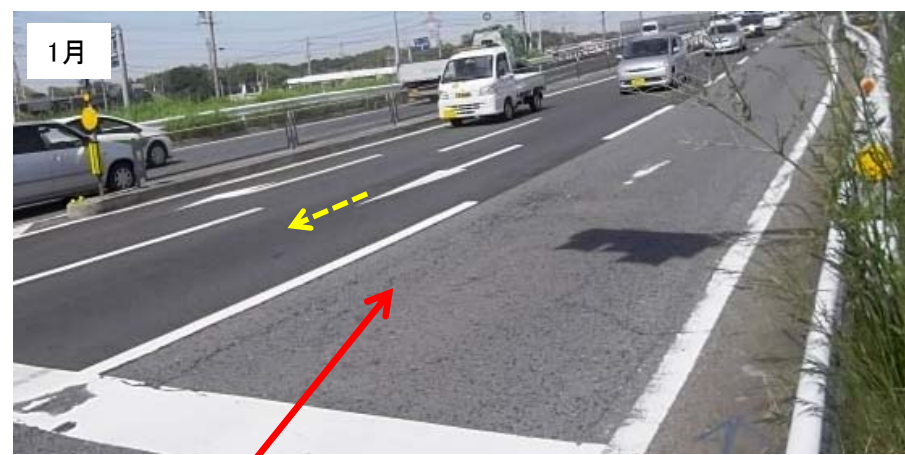
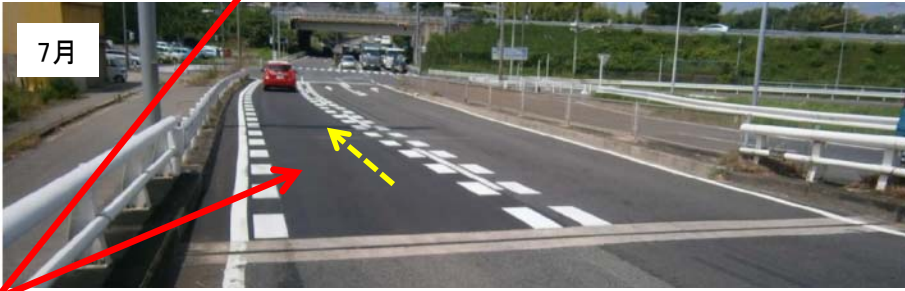
①(主)西尾知多線(阿久比町卯坂)

対策前

対策後

舗装修繕、
区画線(減速マークの追加等)の設置・引き直し

信号サイクル長の調整
150秒⇒120秒

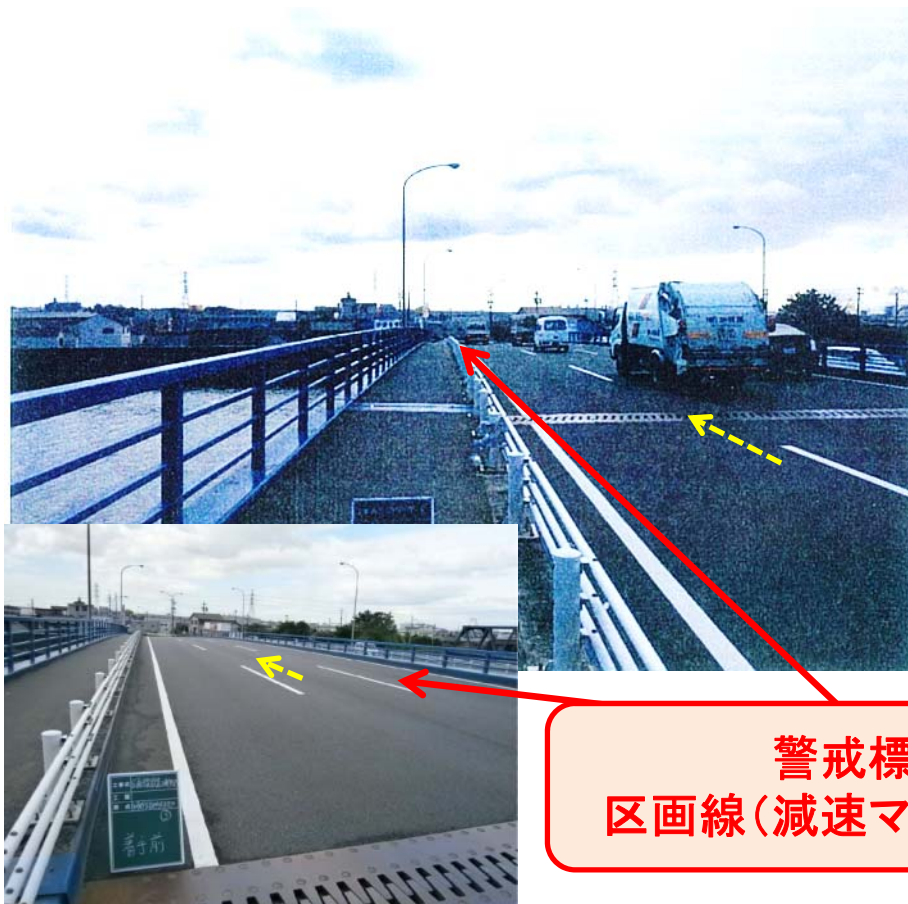
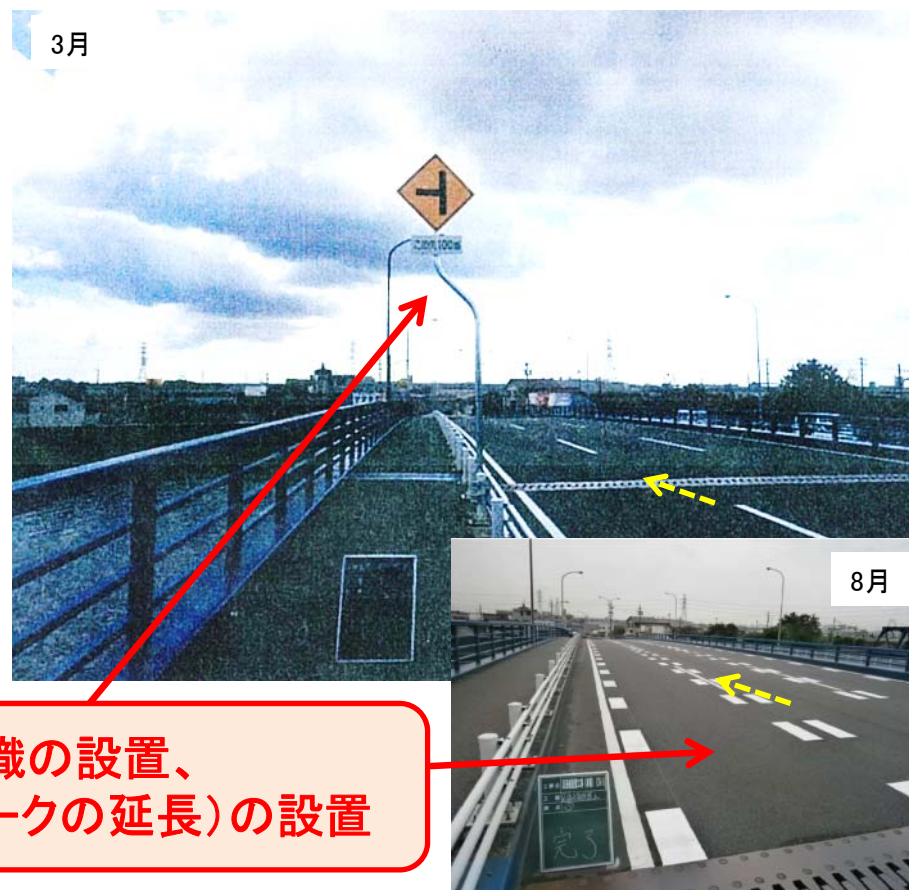
②(国)247号(東海市名和町)

対策前

対策後

警戒標識の設置、
区画線(減速マークの延長)の設置

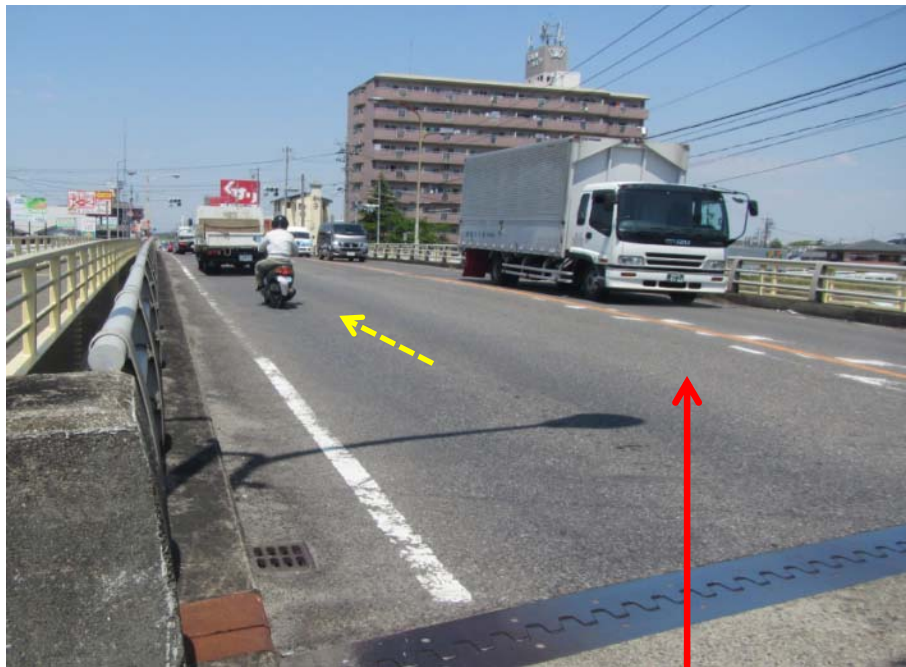
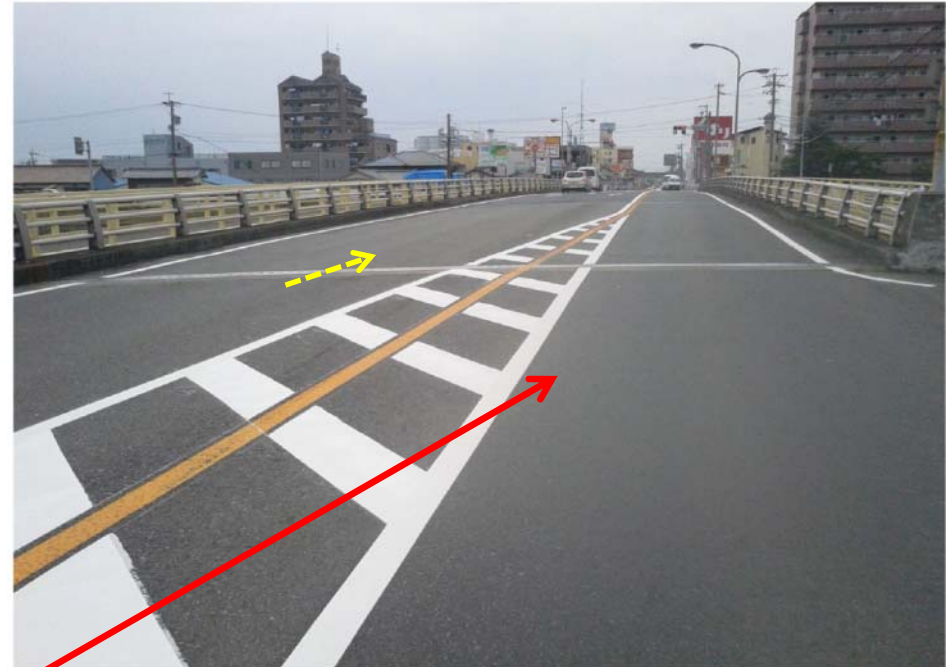
③(主)名古屋祖父江線(清須市新川大橋)

対策前

対策後

舗装修繕、
区画線(車線境界線等)の引き直し

信号サイクル長の調整
130秒⇒120秒

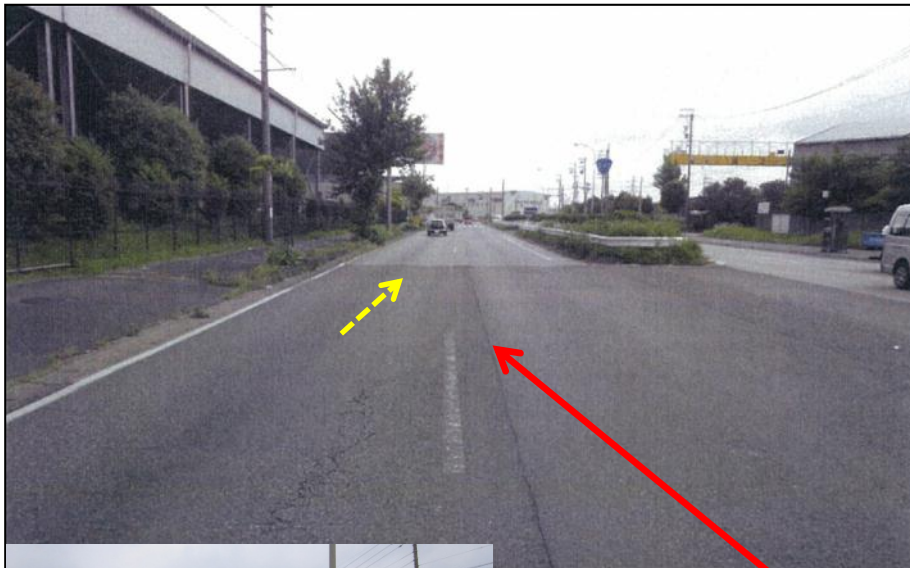
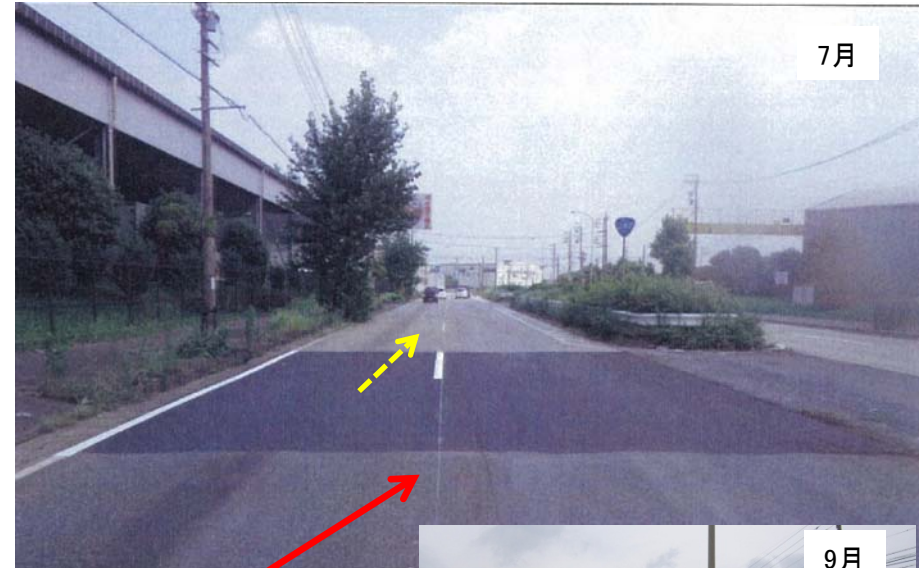
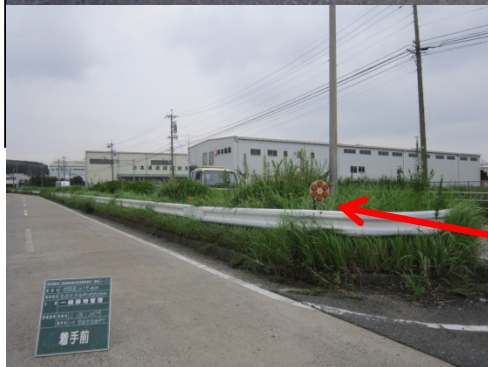
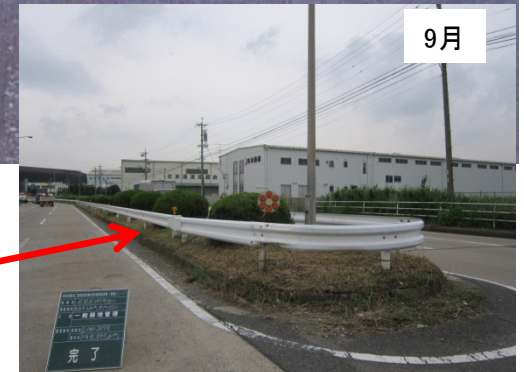
④(国)247号(東海市南柴田町)

対策前

対策後

舗装修繕

植栽剪定

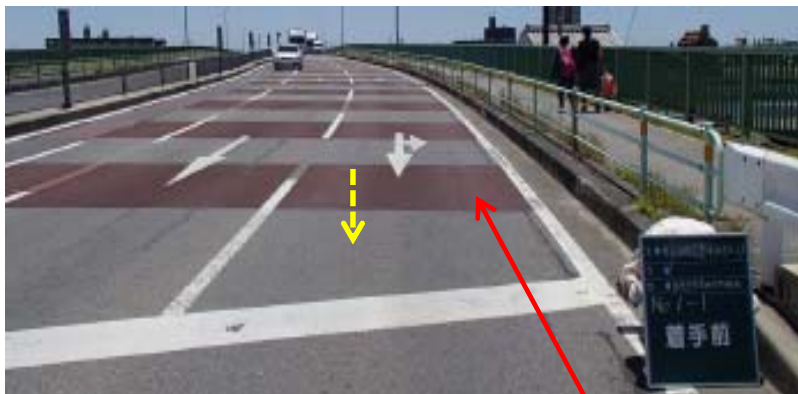
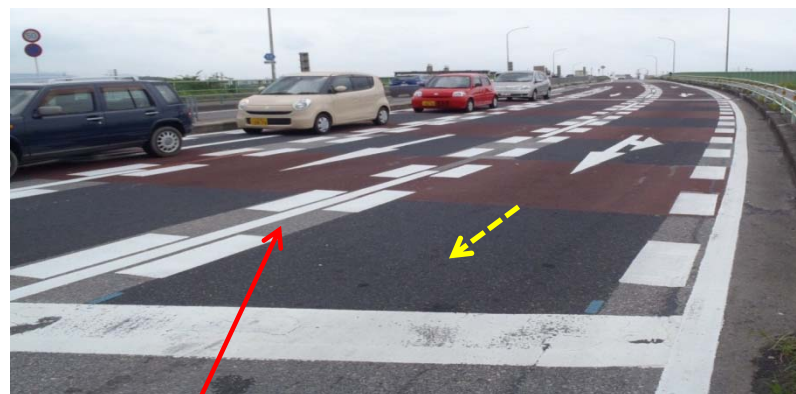
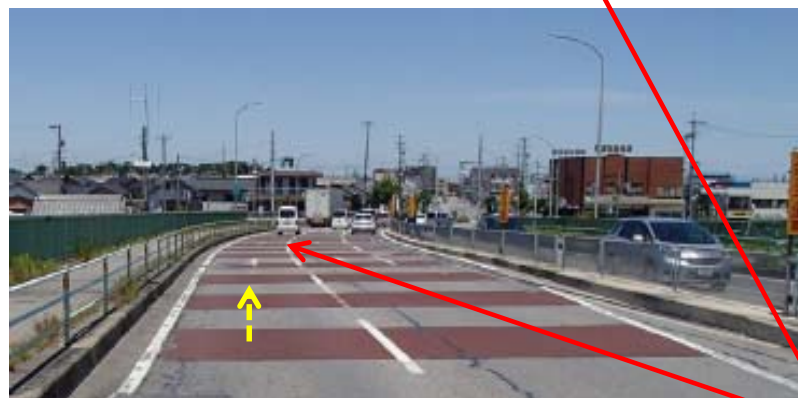
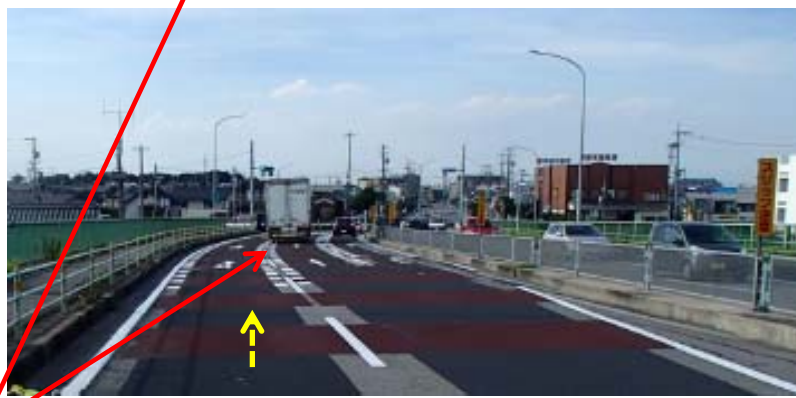
①(主)豊田一色線(西尾市米津町)

対策前

対策後

薄層舗装(すべり止め)の追加
区画線(減速マークの追加等)の設置・引き直し

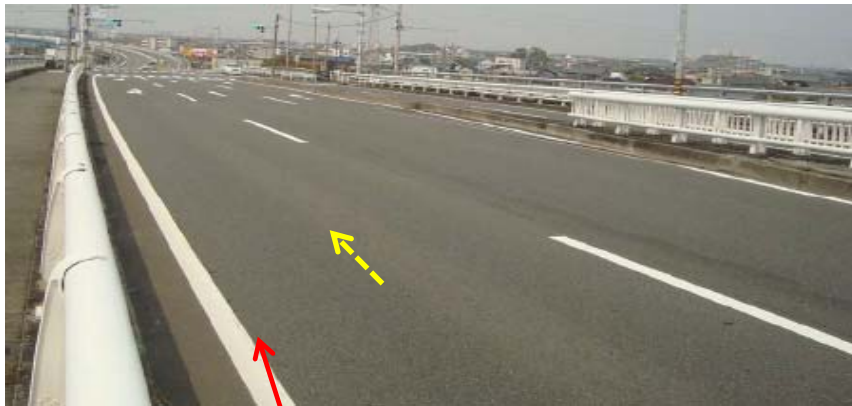
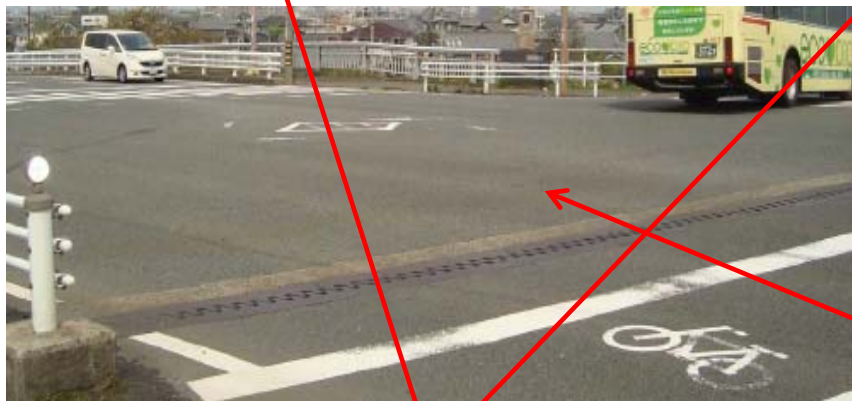
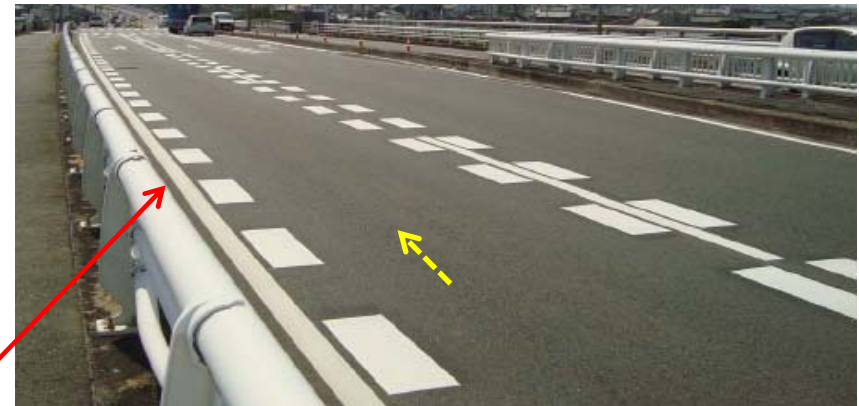
②(主)名古屋津島線(大治町八ツ屋)

対策前

対策後

区画線(減速マークの追加等)
の設置・引き直し

舗装の修繕

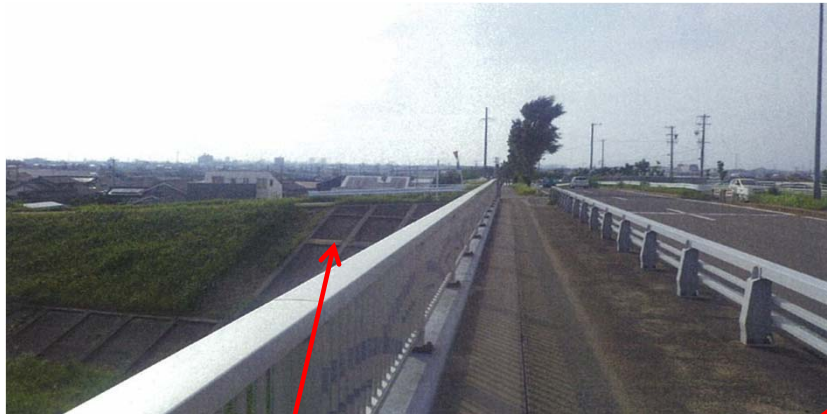
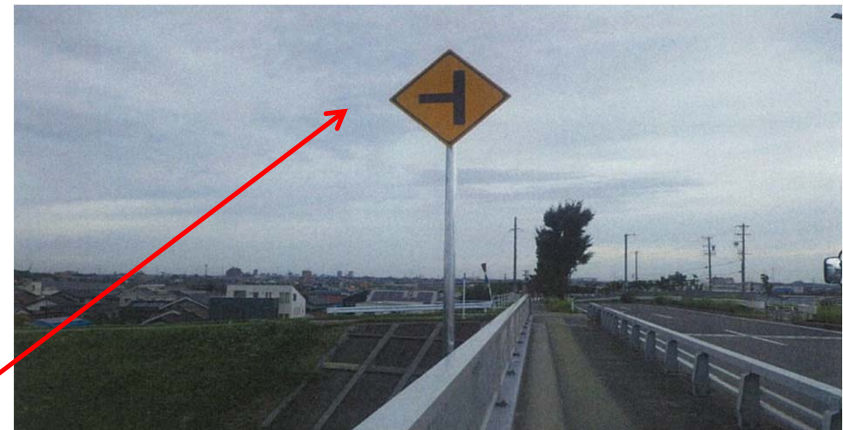
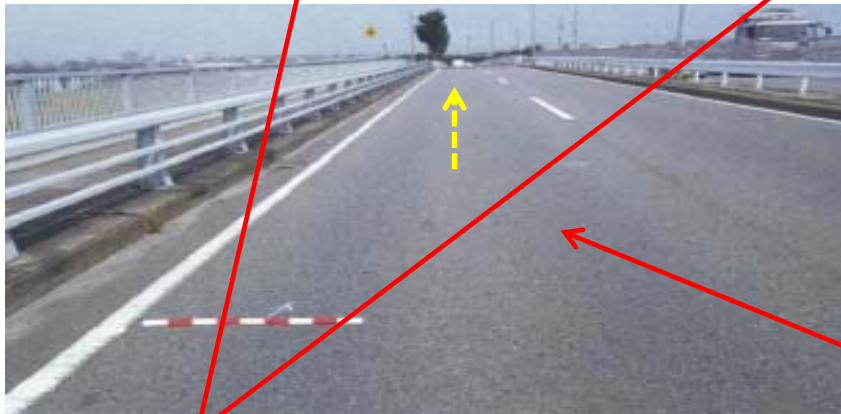
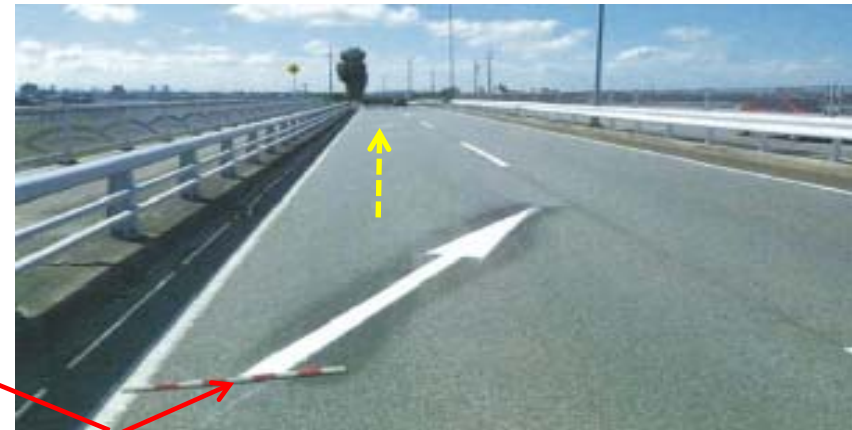
③(主)岡崎刈谷線(岡崎市渡町)

対策前

対策後

警戒標識の設置

区画線(矢印(車線数減少))
の設置

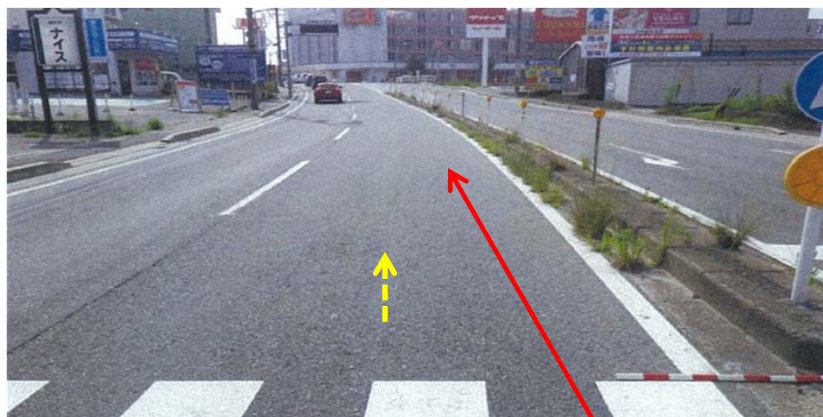
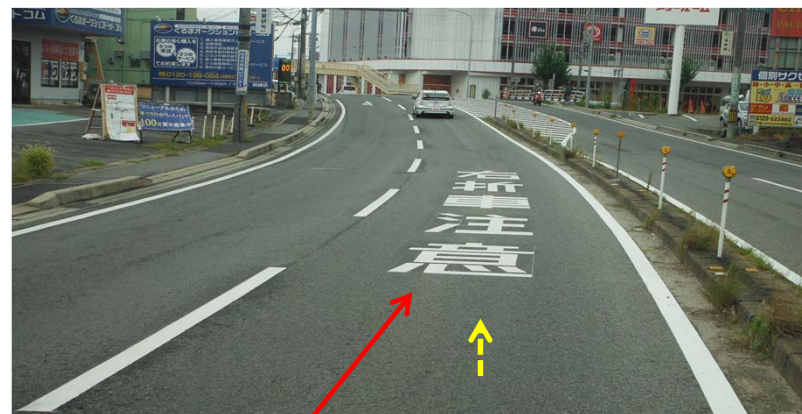
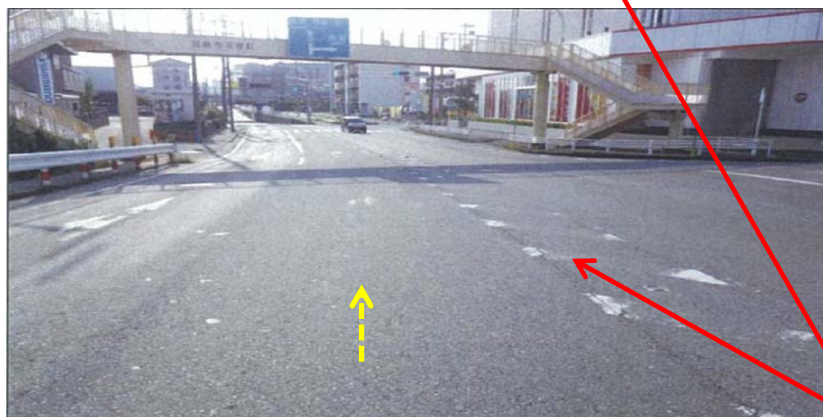
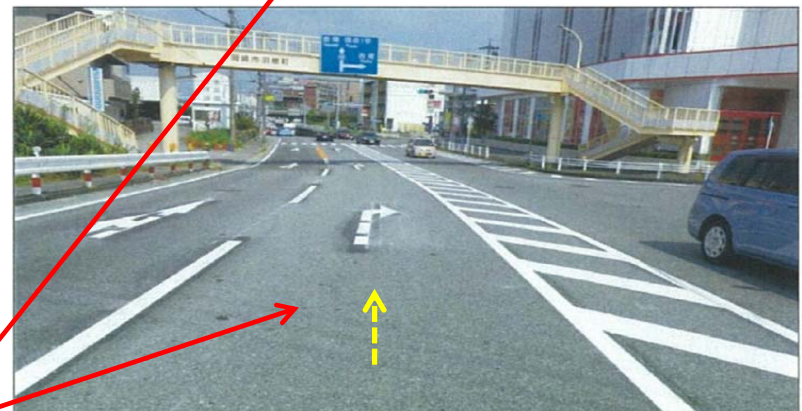
④(主)岡崎刈谷線(岡崎市城南町)

対策前

対策後

区画線(右折車注意の追加・車線境界線等)
の設置・引き直し

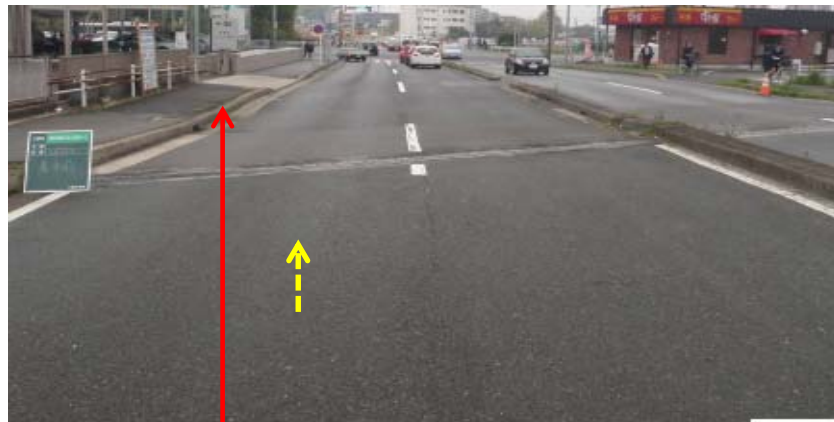
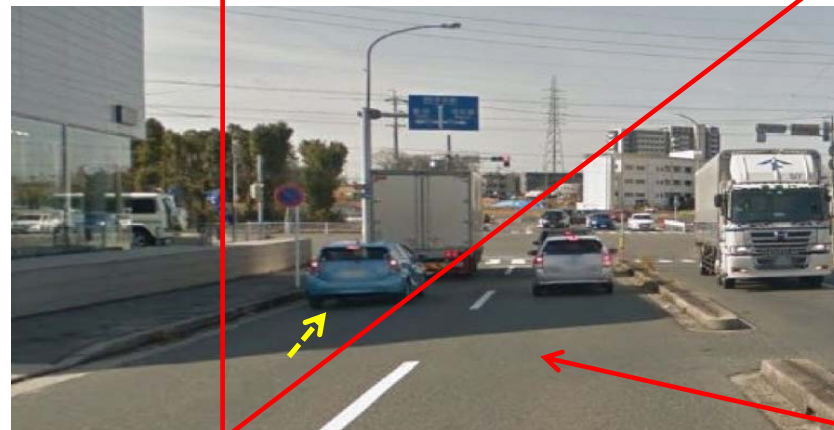
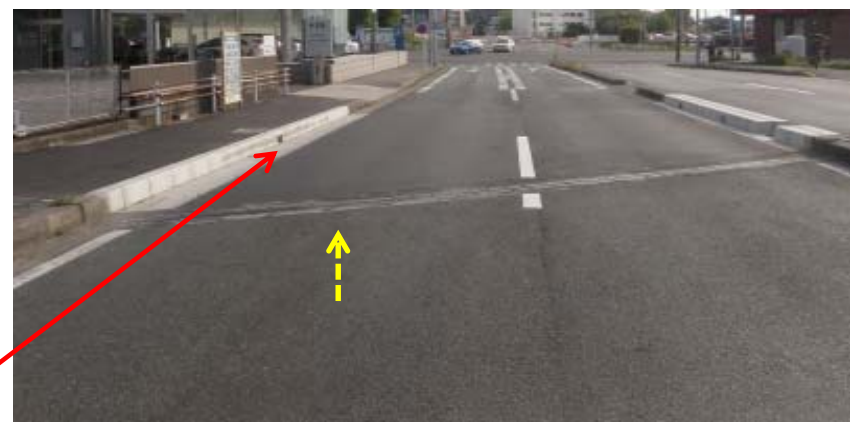
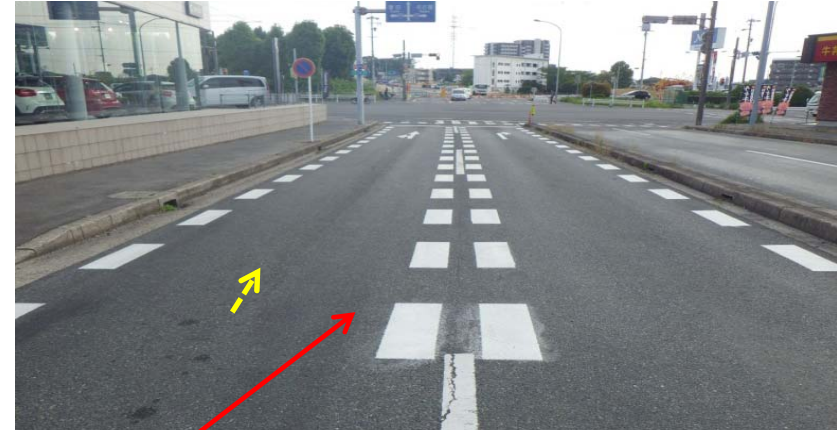
⑤(主)名古屋豊田線(日進市浅田町)

対策前

対策後

舗装の修繕(段差修繕)

区画線(減速マークの追加等)の設置

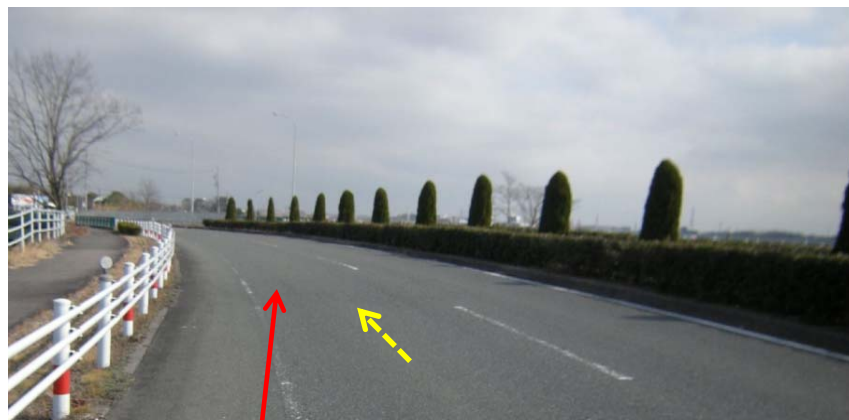
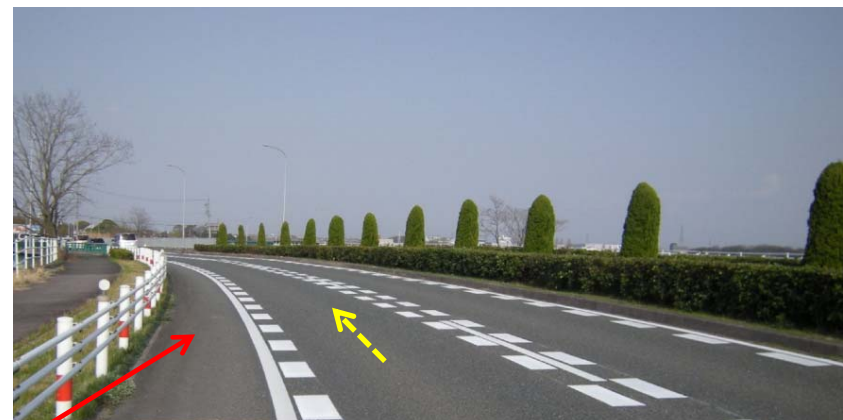
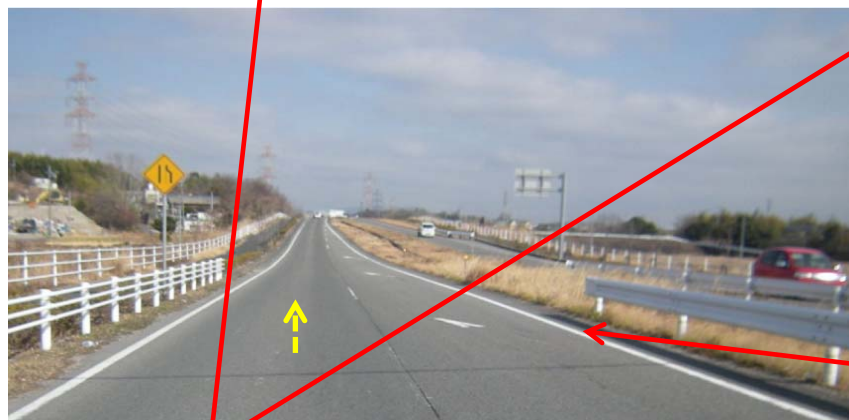
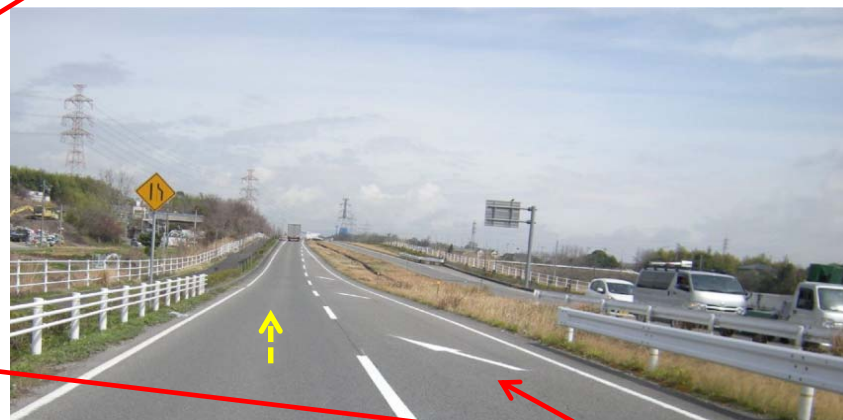
⑥(主)豊田知立線(東郷町諸輪)

対策前

対策後

区画線(減速マークの追加等)
の設置・引き直し

区画線(矢印(車線減少))
の引き直し

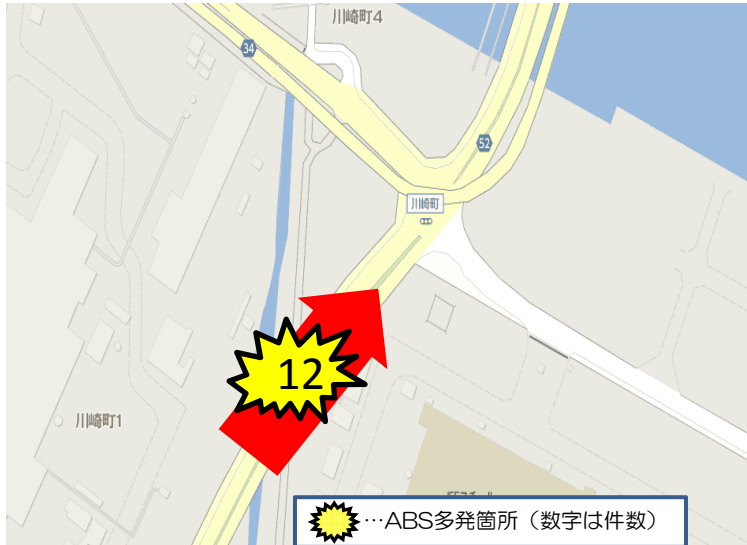
【ABS発生状況】

ウ. 現地調査によるリンク平均速度超過・ABS多発原因の推定と対策案 (例) ③(主)半田南知多線(半田市川崎町)

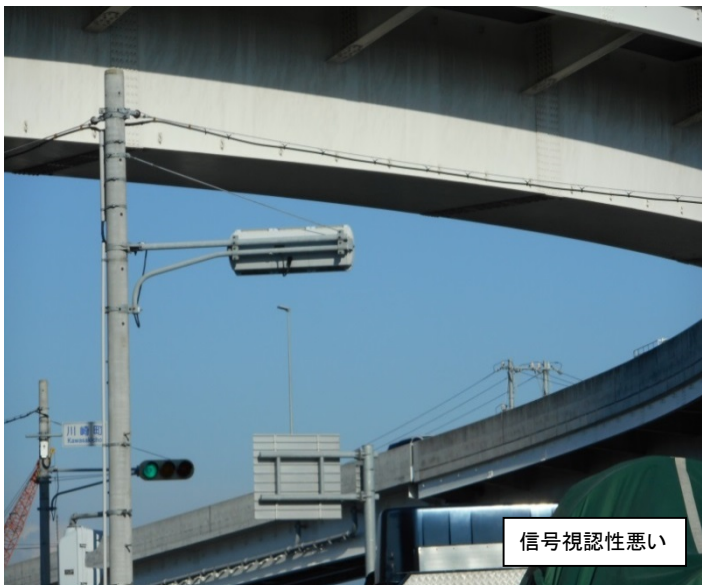
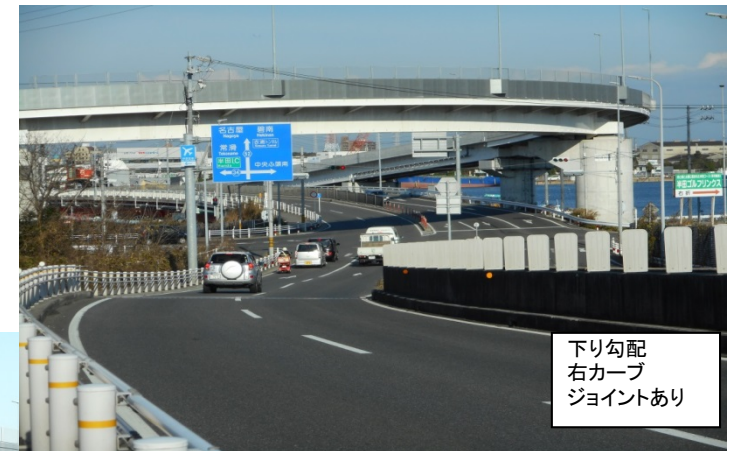
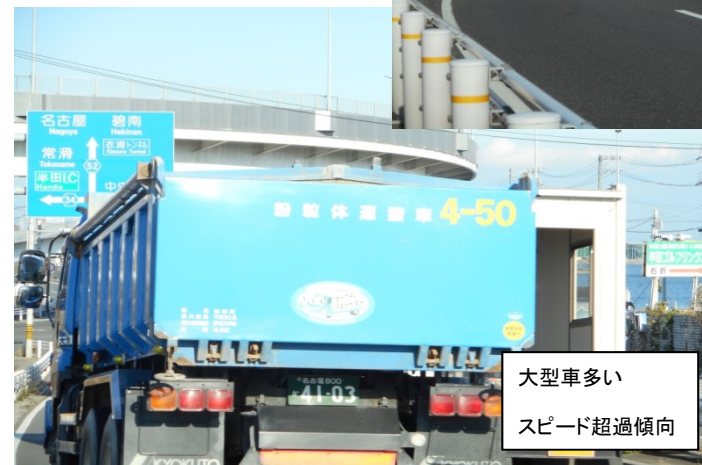
ABS発生原因の推定	考えられる道路対策	対策時期
交通制御的特徴		
・大型車や看板に狭まれ、信号が見えづらい	(交)信号のLED化	
幾何構造的特徴		
・信号が無く、橋のふもととはゆるい下り坂で車両の走行速度が高まる	(道)ドットマーク、「速度落とせ」の路面標示設置	8月予定

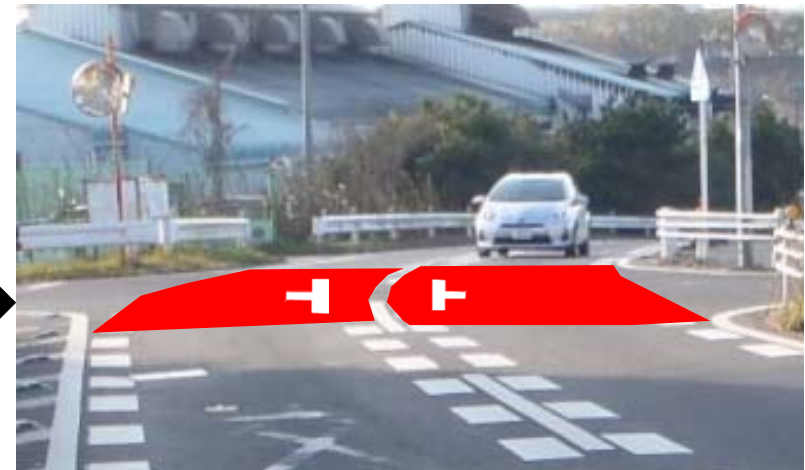
対策例イメージ(栄生町1丁目4-2)

発生箇所	発生回数	平均車速	事故発生件数					備考
			H22	H23	H24	H25	H26	
衣が原3丁目	302	47		1				
柿本町3丁目	276	40			1	1		スーパー出入口
栄生町1丁目4-2	86	29		2		1	1	対策候補箇所
