1 プローブ情報活用WG

県内の自動車メーカーが保有するプローブ情報について、交通事故の防止、事故数減少に資する交通安全施設の設置等の交通安全対策への活用を検討する。

(3) 対策実施箇所におけるABS発生方向

(4) 対策実施状況

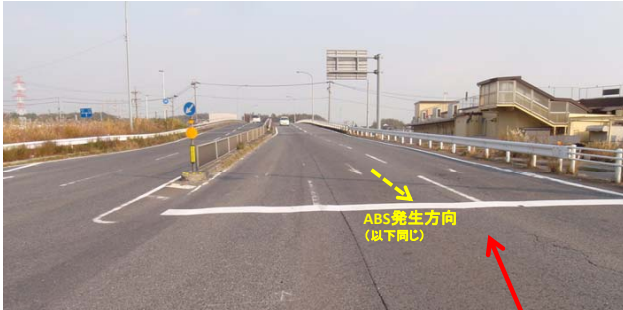
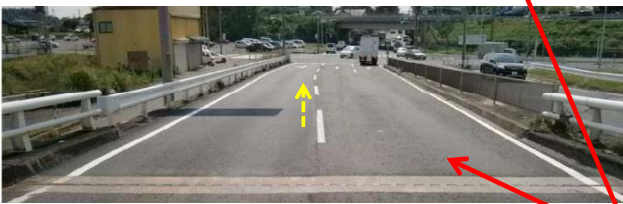
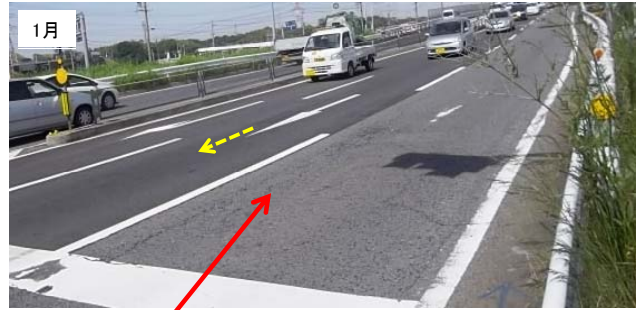
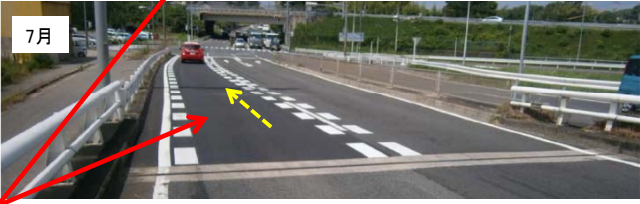
①(主)西尾知多線(阿久比町卯坂)

対策前

対策後

舗装修繕、
区画線(減速マークの追加等)の設置・引き直し

信号サイクル長の調整
150秒 120秒

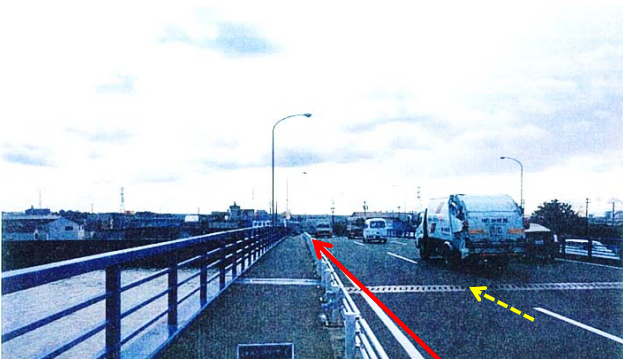
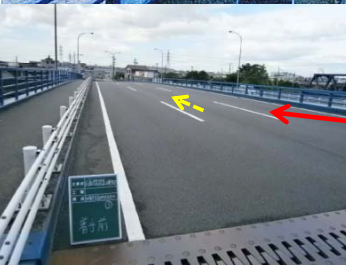
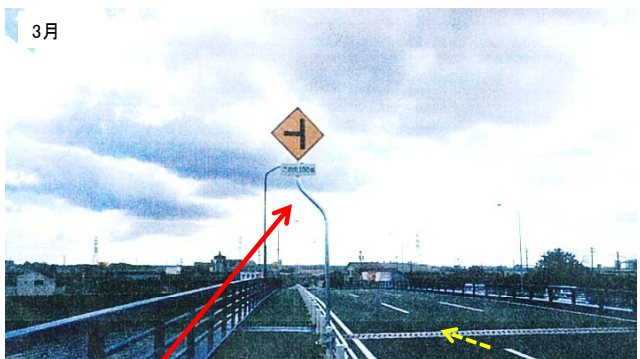
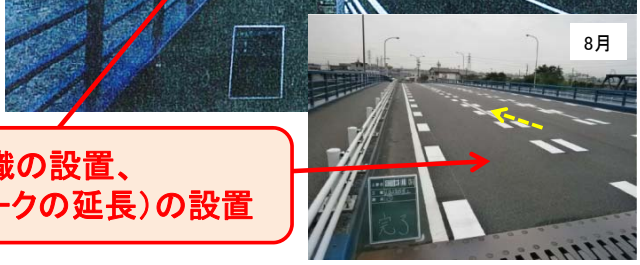
②(国)247号(東海市名和町)

対策前

対策後

警戒標識の設置、
区画線(減速マークの延長)の設置

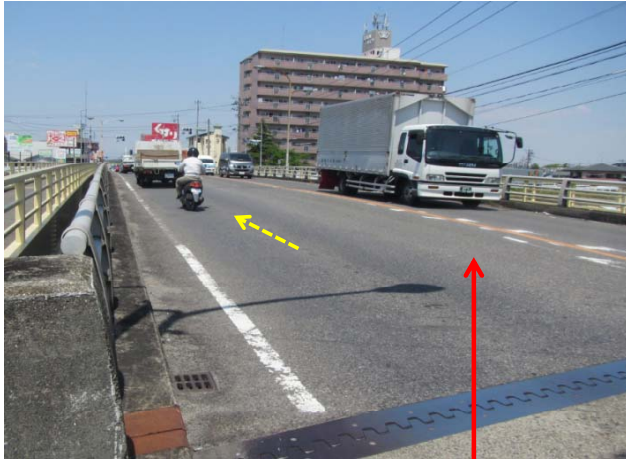
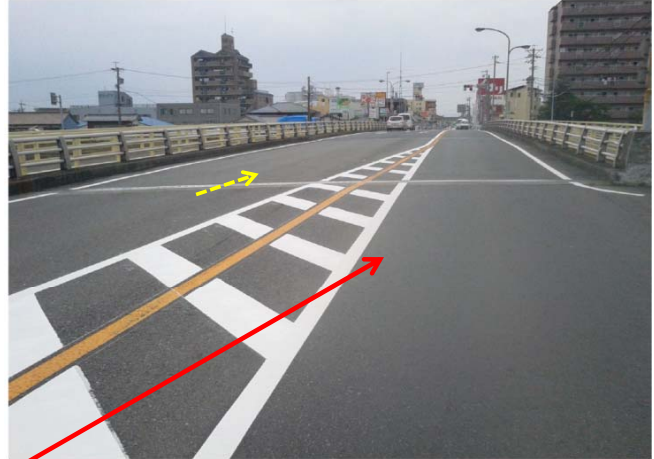
③(主)名古屋祖父江線(清須市新川大橋)

対策前

対策後

舗装修繕、
区画線(車線境界線等)の引き直し

信号サイクル長の調整
130秒 120秒

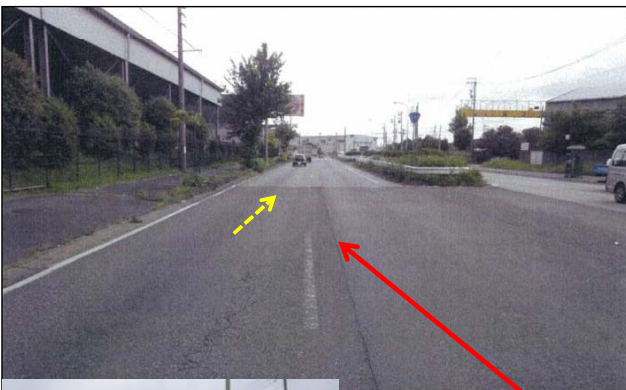
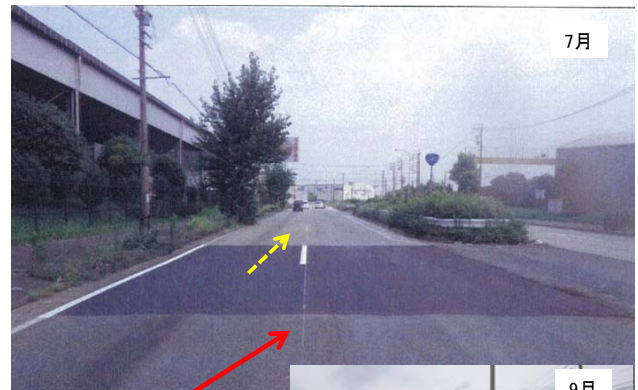
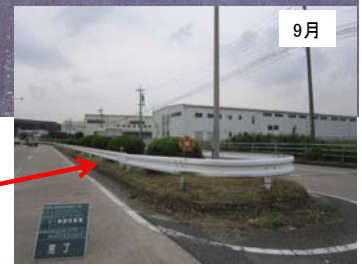
④(国)247号(東海市南柴田町)

対策前

対策後

舗装修繕

植栽剪定
