第3章 評価編

（既往改修箇所の評価）

きそ しんごうせ
木曾川水系新郷瀬川 (0.80k ~ 1.00k)

既往改修箇所【～平成8年度施工】

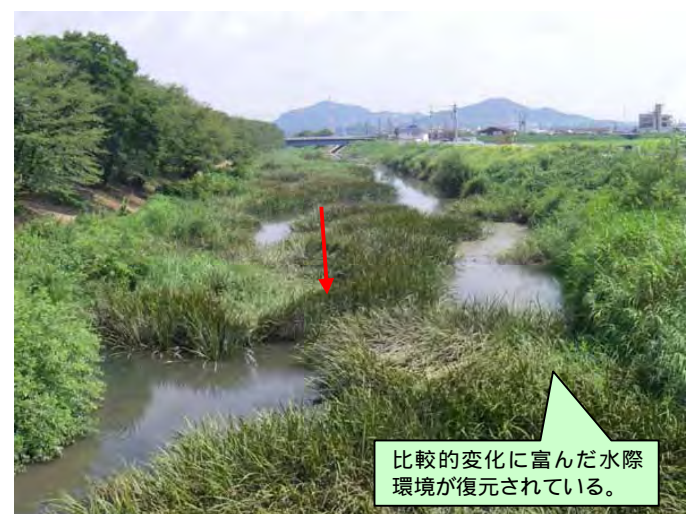
青木橋から上流

河川景観の現状：法面や水際が植生に覆われ人工構造物は目立たない。
 しかし、草が生育する季節は水面が見えず、川らしさを感じられないため、堤防が散策等で多く利用されることから課題である。

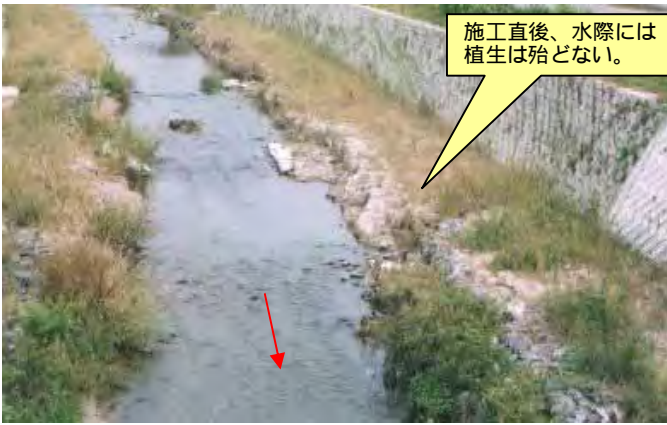
改修直後の河床状況

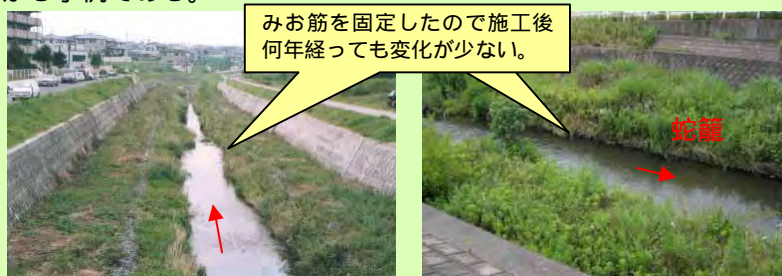
評価対象範囲より以前に施工した富士浦橋より下流では、低水路の水際を蛇籠で固め、護岸の根入れを浅くした結果、15年経過後も、水際の変化が乏しく直線的なままである。また、クズ群落が生育し過ぎて植生は単調である。この区間と評価対象範囲の比較は、水際を固めず、川が自由に变化するスペースを確保することの重要性が良くわかる事例である。

富士浦橋から下流（施工直後）

富士浦橋から下流（施工15年後）

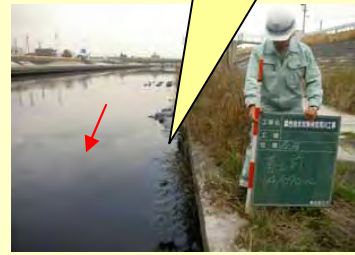
改修前の状況

コンクリートと矢板護岸の単調な水際であった。

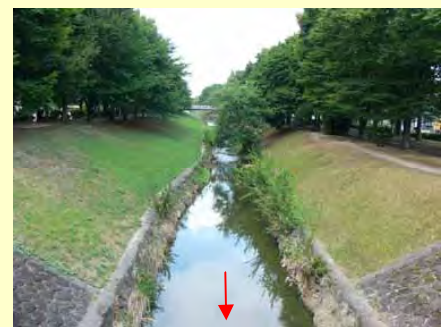
石積護岸（池合橋より上流部）

- ・水生生物を保全しようとしたが、十分に生物種が保全・回復できなかったと考えられる。
- ・緑道はすばらしいが、護岸が練石となったこと、水辺に木陰がないことが課題といえる。
