やはぎ こうだ  
矢作川水系広田川 (3.30k ~ 3.50k)

既往改修箇所【平成 17 年度施工】

西三河建設事務所

キーワード：湛水域、河床幅の変化、法勾配、かごマット、覆土

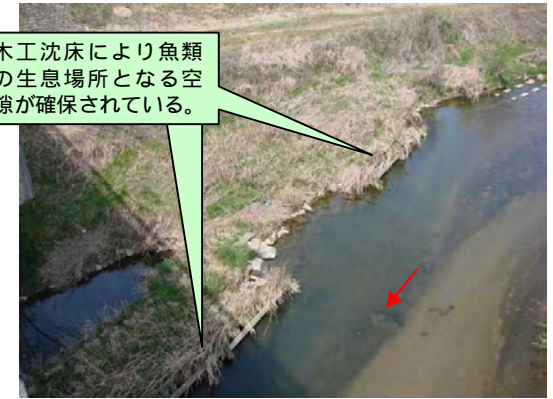
東梅坪橋上流の木工沈床

- ・ 右岸側の水制や木工沈床は、魚類の生息場所となる空隙を確保するとともに、植物の生育基盤となっている（写真、）。水際には植生が多く生育し、緑豊かな景観となっている。また、水際線に入り組み等の変化がある。単調になりがちな水衝部の水際の多様性に配慮した水制の使用例として他の箇所でも参考にできると思われる。
- ・ 木工沈床の前面に護床ブロックによる床固が設置されている箇所があり、水面上に露出して目立っている（写真）。木工沈床前面の河床低下への対応と思われるが、設置の必要性、設置高さを検討する必要があると思われる。
