1 高圧ガスの事故について

(2) 愛知県内の事故事例

愛知県内で発生した事故事例

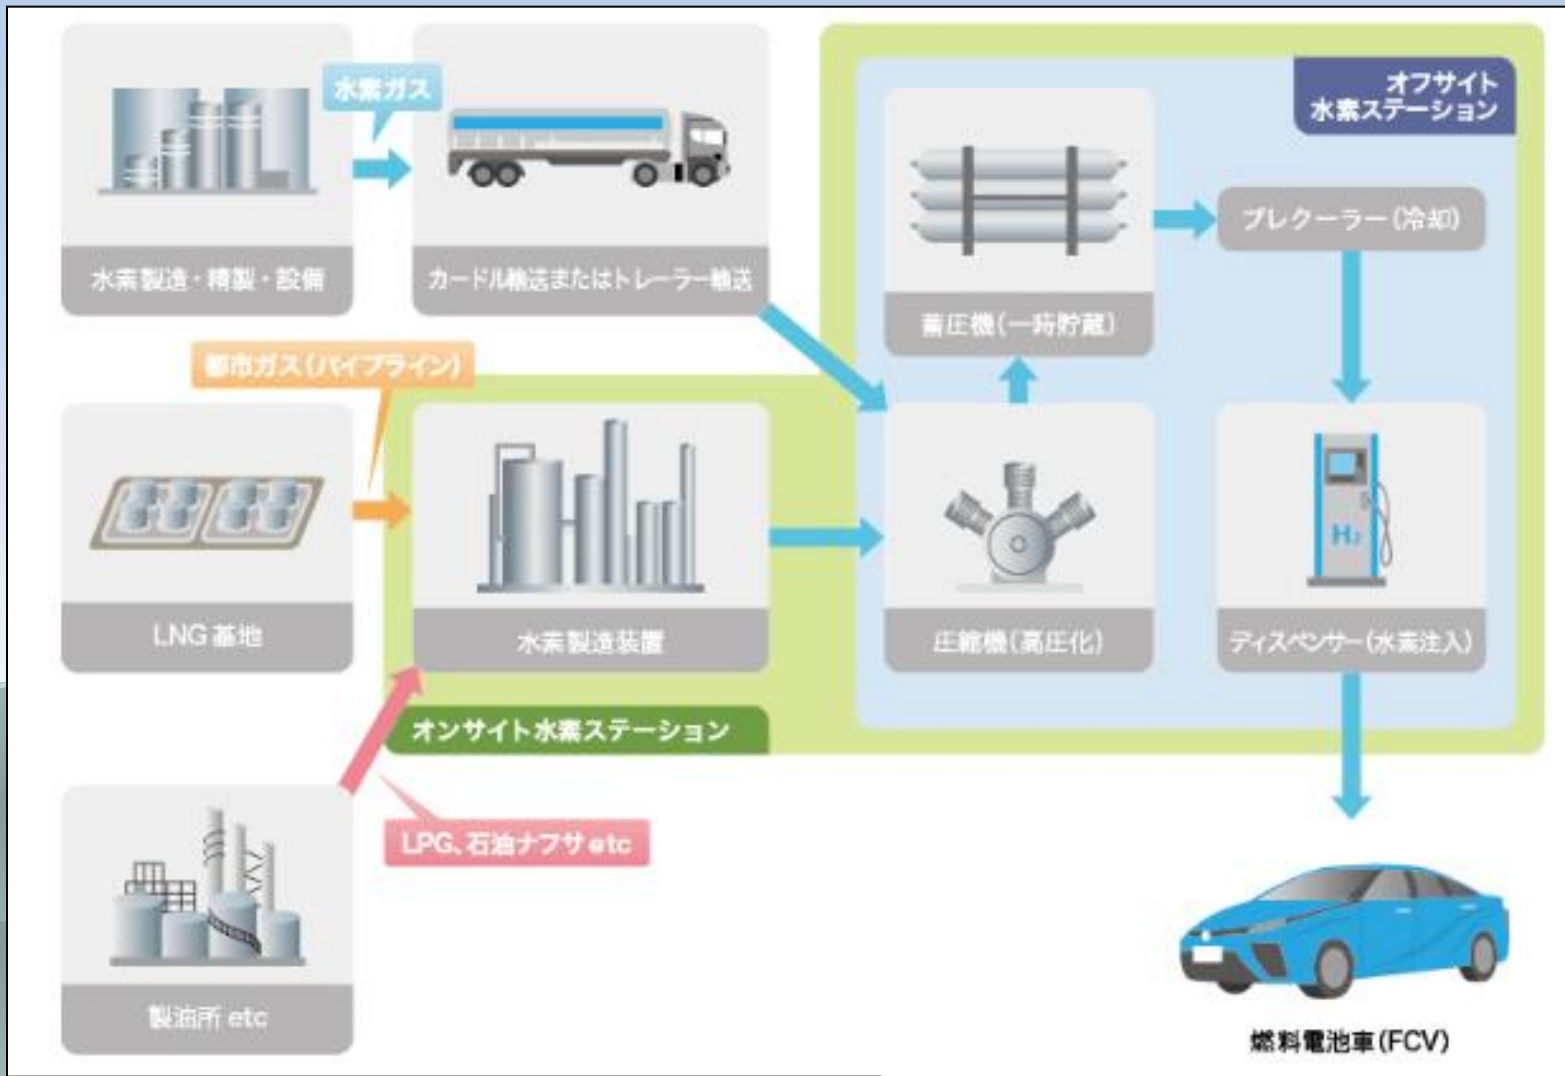
○水素ステーションの概要

平成28年度はこれらの水素ステーションにおいて、平成29年1月末の時点で12件の漏えい事故が発生している。

事故発生日	概要	原因
11月14日	圧縮機内3段目アフタークーラーの出口継手部からの漏えい	継手部の締め付けトルク値が規定トルク値未満となっていた。
10月27日	水素ステーションディスペンサーのホース継ぎ手からの漏えい	ホース継手の締め付け不足
11月21日	充填中にディスペンサー内に設置されたガス漏えい検知器が発報し、緊急停止した。	遮断弁グランド部からの漏えい。グランド部のOリングが切れていた。
11月30日	ディスペンサー遮断弁のからの漏えい	締結部の緩みが観測された。パッキンの初期のゆるみ
1月19日	水素ステーションディスペンサーホースからの漏えい	調査中
1月23日	水素ステーションのディスペンサーの筐体内のガス漏えい検知器が発報	調査中

12件のうち9件は、プレクーラー以降からの漏えいで、原因として締結部の緩みが最も多く報告されているが、使用条件が厳しい(−40℃、80MPa)ために、少しの緩みでも漏えいに繋がるという取扱いの難しさが現れている。

- ・圧縮水素スタンド設備の締結部では、振動、リング及びパッキンの初期応力緩和に加え、圧力変動、温度変動など厳しい運転条件による締結力低下が想定されることから、それらを考慮して初期締結力を設定し、また運転中の締結力の確認が必要となる。
- ・特に温度が低くなるプレクーラーとその周辺設備の締結部については、リング及びパッキンの劣化や締結力の低下による漏えい事故が発生していることから、漏えい防止のためには点検及びメンテナンスの頻度を高めることが重要である。
