さかい あいづまめ  
**境川水系逢妻女川 (4.60k ~ 4.90k)**

既往改修箇所【平成7~11年度施工】

豊田市堤本町地内

豊田加茂建設事務所

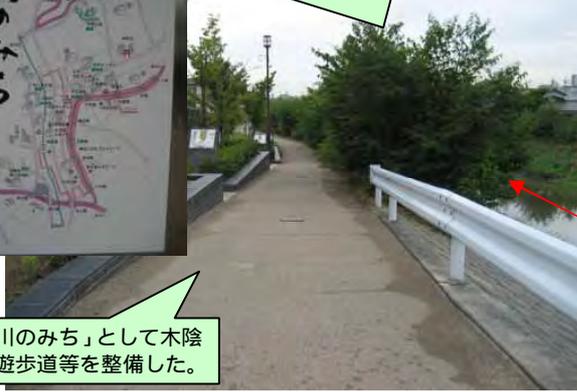
「川のみち」として木陰や遊歩道等を整備した。

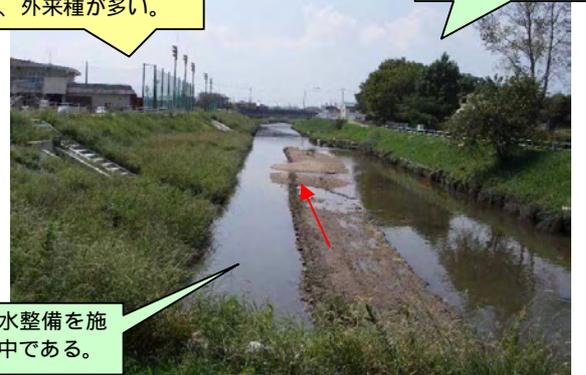
評価対象範囲の上流端付近

親水整備を施工中である。

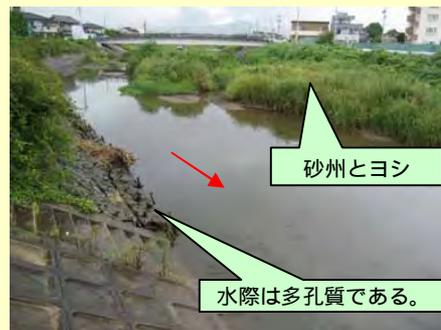
剣橋から下流・魚の生息ゾーン

- ・「魚の生息ゾーン」の目標は、石や木を使った自然な水際を目指しており、妥当である。
- ・「親水ゾーン」、「学習ゾーン」の目標は、地域のニーズもあり設定されたが、維持管理が不十分であり、目標を活かしきれていない。

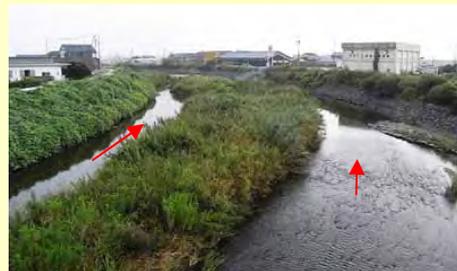
剣橋から下流

- ・横断形：やや単調であるものの、隠し護岸を5分に立て、水際で工夫できる余地を作ったところは評価できる。その結果、多孔質な水際や砂州・干潟とそれに続くヨシ原等の多様な環境が形成された(写真)。

- ・「親水ゾーン」「学習ゾーン」は、植物が過剰に生育しており利用できない状況になっている(写真)。親水・学習の場として利用するのなら、地域と一体となった維持管理方法を検討する必要がある。
- ・利用については、水際に近付けるスペースを設ける等の構造上の工夫があれば良かった。
- ・低水路内の植物の生育や砂州の発達は、自然環境・景観の面から評価できるが、今後の発達状況を見ながら、必要に応じて維持管理を行うことが望ましい(写真)。

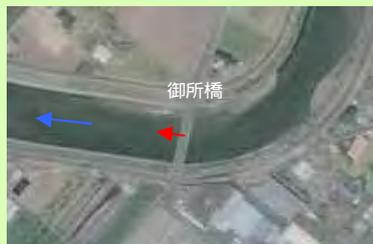
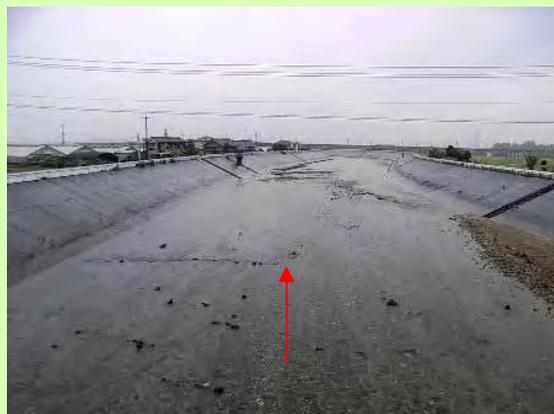
御所橋から下流側の整備の様子

御所橋の下流側はコンクリート護岸で法面が固められており、河床も単調な平瀬になっている。多自然型川づくりの取り組みにより、大きく環境が違ってくるのが良くわかる例である。

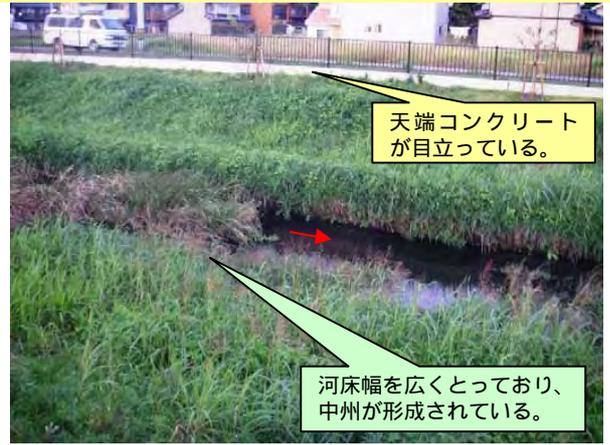
A-A断面区間

河床部の現状：比較的河床幅が広いA-A断面区間では、みお筋等、ある程度変化に富んでいるが、B-B断面区間では河床への植生の生育が見られる。  
 水際部の現状：杭柵がほぼ植物で覆われており、目立たなくなっている。また、多孔質な水際となっているが、水際は直線的である。  
 その他の水辺環境：法面は土羽(張芝)としたため、植生の回復は順調である。余裕高部分に高木が植栽され、育ってくると良好な木陰を提供できる。  
 河川景観の現状：画一的な断面形状が続くため、やや単調な景観となっているものの、植物で覆われているため、落ち着いた雰囲気となっている。土地区画整理事業地区の緑地帯として周辺とも調和している。  
 水辺空間利用の現状：河川沿いのアクセスは容易で利用も見られ、地域に親しまれる空間となっている。
