# 対策困難箇所事例

変形交差点②

事例No.	事例分類
3	変形交差点③

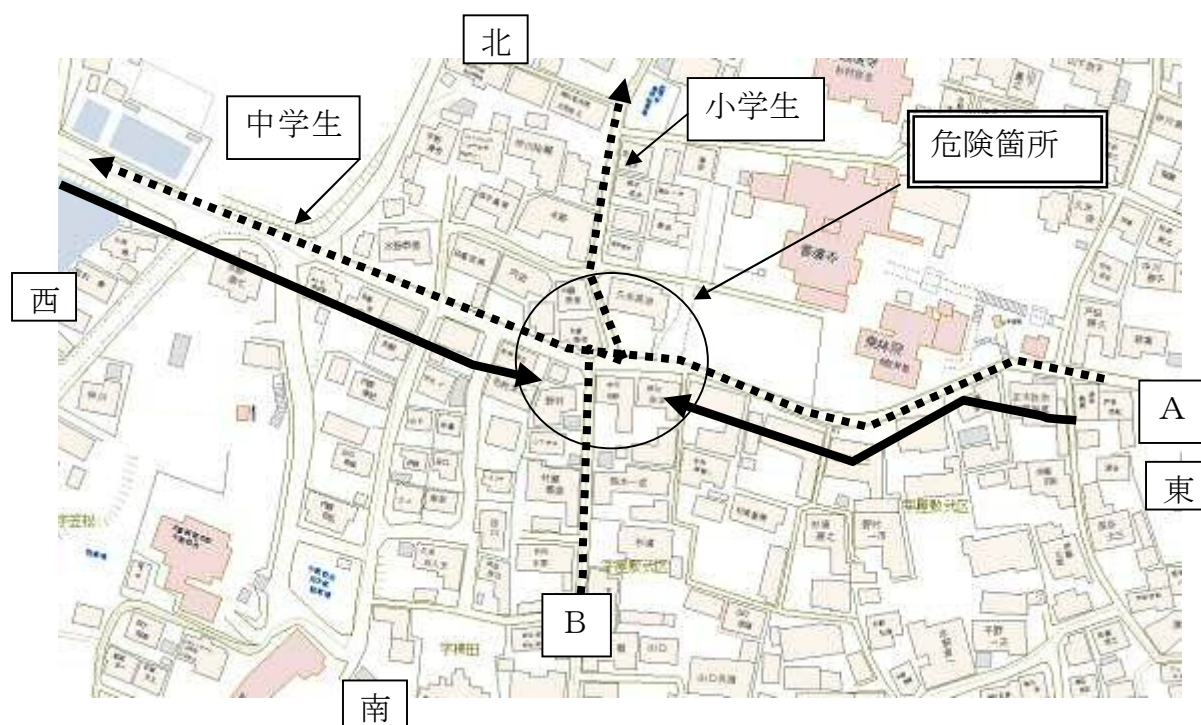
### ■通学路地図

- ・商店前の交差点
- ・変則の交差点になっており、道路幅も狭く、見通しも悪い。
- ・狭いわりには、大通りの混雑を避ける抜け道（**➡**）になっており、車との接触が心配である。
- ・狭い道路であるので、この変則4叉路が車のすれ違い場所になっている。

東、南方向から4叉路を通過し北へ向かう通学団（小学生）

東、南、北方向から4叉路を通過し西へ向かう中学生

- ・路肩にカラー塗装（グリーンベルト）を行い歩道境界を明確にする。
- ・「小学生横断」「通学路ゾーン」などの表示

- ・「点滅信号」の設置
- ・横断歩道を西に広げる

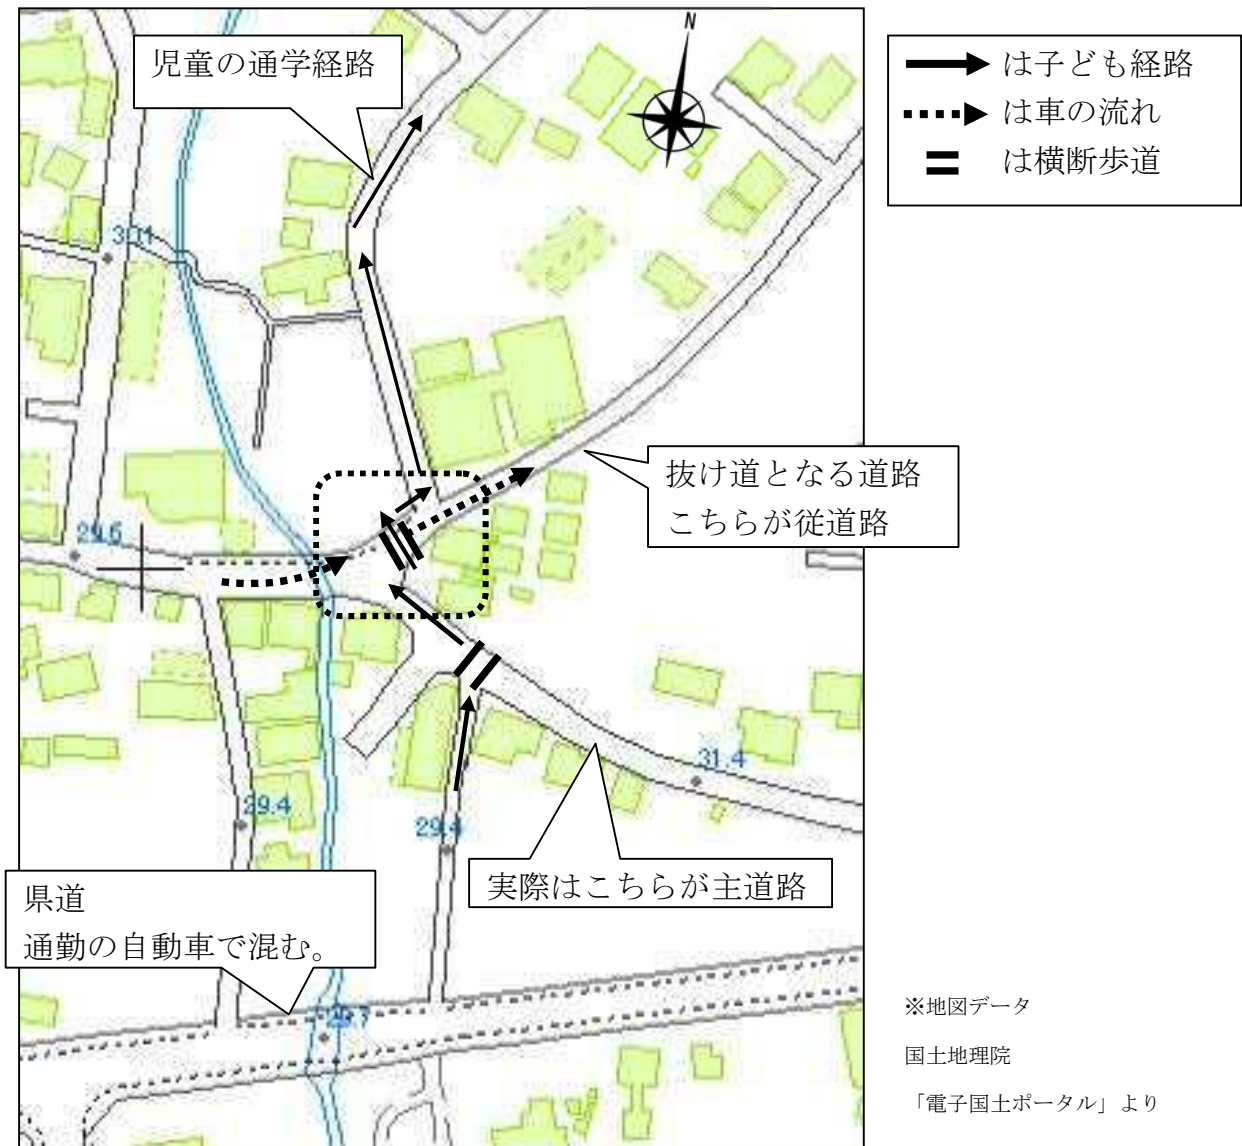
### ■通学路地図

県道は隣町の自動車工場へ向かう自動車で、児童の通学時には大変渋滞する。そのため抜け道として下の地図中 ……→の道路を抜けていく通勤自動車が多い。

地図中の $\square$ 部分は三差路になっており、児童はその三差路の横断歩道を渡って学校に向かうが、運転手側からは進行方向が主道路に感じられるため、交差点および横断歩道があってもスピードを落とさず左折するため、大変危険である。

- ①道路の優先がわかるような白線（破線）をひく。（実施済）
- ②歩行者の巻き込み防止のため道路分離標を ②部分に立てる。（施工済）
- ③H26 に路側帯をカラー塗装する予定（ ③部分）

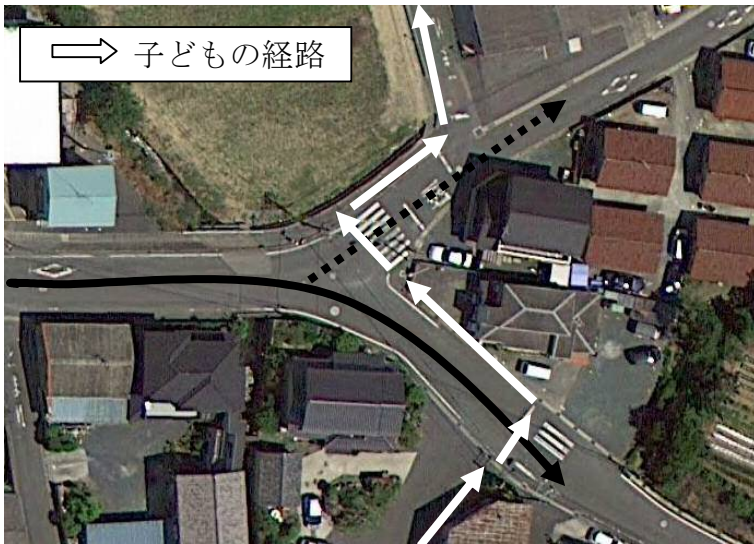
■現場写真 ※航空写真データ： 国土地理院「電子国土ポータル」より

⇨ 子どもの経路
