対策困難箇所事例報告書

| 市町村 | 事例No. | 危険箇所 |
|---|---|---|
| 犬山市 | 2 | 変形五叉路交差点 |

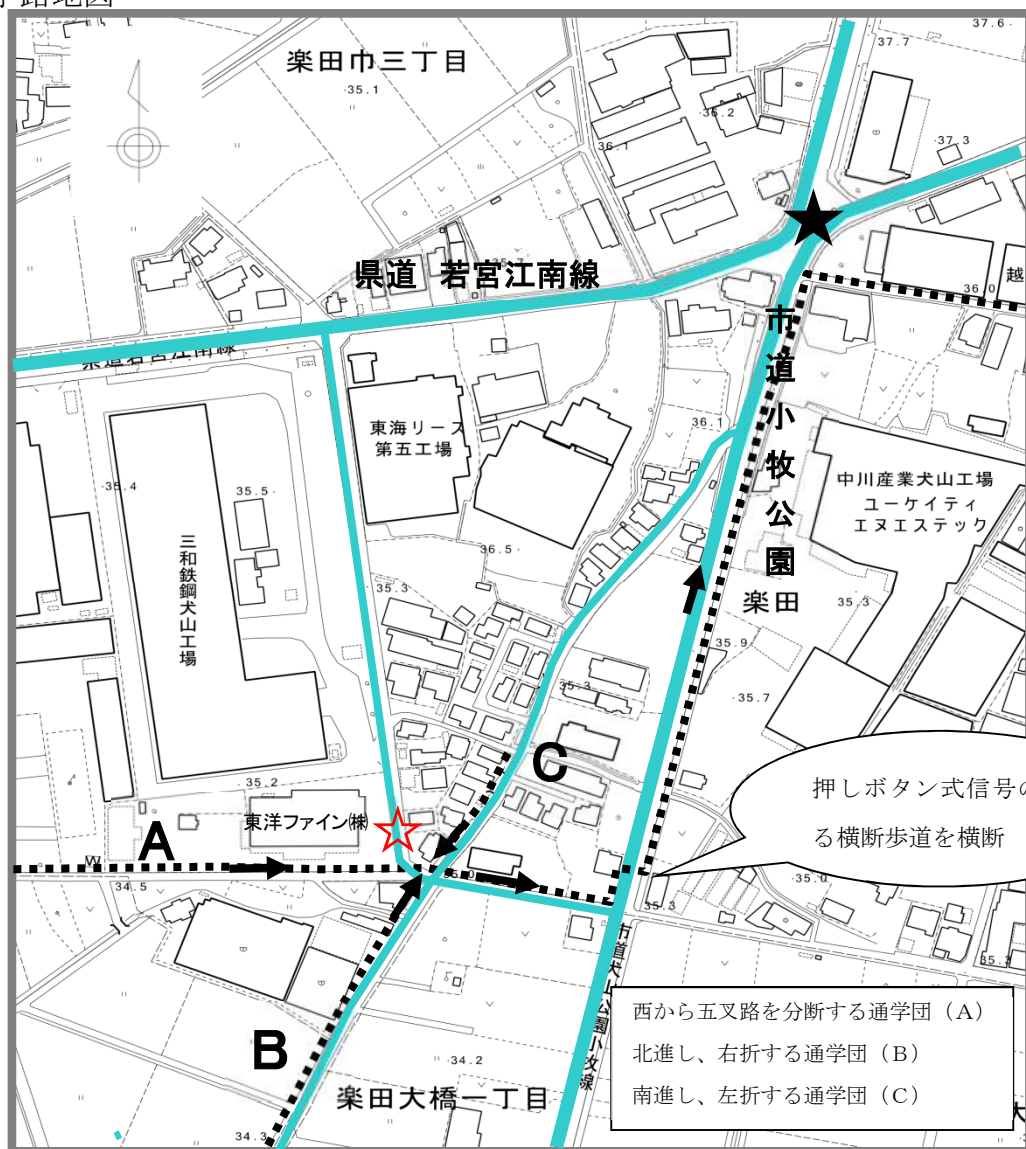
■通学路地図

現場は、楽田小学校通学路上の変形五叉路。市内南部の工業団地内にある県道と市道が交差する★地点を避け、抜け道を南北、東西に走行する車両と、3方向から通学する通学団とが交差する大変危険な状況である。前年度、交差点部分に注意喚起のため、☆地点の路面表示と赤色塗装を施工した。また警察による★地点の信号待機時間の見直しを行った。
