対策困難箇所事例報告書

市町村	事例No.	危険箇所
東浦町	1	東浦中学校区押しボタン式信号交差点

市町村	事例No.	危険箇所
東浦町	2	生路小学校区側溝

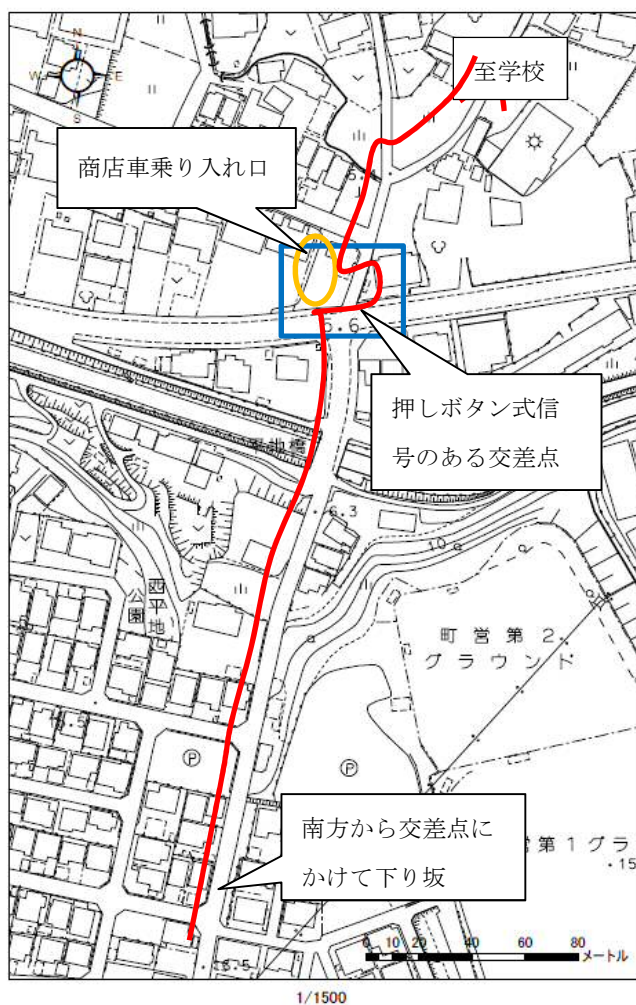
県道を南北に渡る押しボタン式信号が設置された交差点。登校時は自転車通学の生徒が、南から北に向かって長い下り坂を降りてくる。本来は左側通行で走行してきた自転車が、まず西から北にかかる横断歩道を利用して横断し、その後手押し信号を利用して南から北へ横断する流れである。しかし、現在は東西の横断歩道を利用せず、下り坂を走行しながら西から東へ斜め横断をして、南北の横断歩道を渡る生徒が多い。また、横断歩道の位置が動線上よくないため、押しボタン信号を利用せず、車が来ないのを目視で確認してそのまま直進してしまう生徒もいる。

現在は動線が悪く、また、停留所があまり広くないため、角にある私有地に足をかけたり、車と接触しそうになっていた。現在の横断歩道を西へ1～2m 移設できると、動線が滑らかになり、滞留スペースも広く取れるのではないかと思います。

- ・生徒への注意喚起及び登下校指導をおこなう。
