道路構造物長寿命化計画

令和 7 年 3 月（改定）

愛知県建設局道路維持課

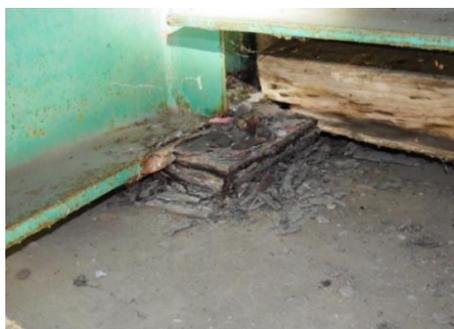
- ・鋼橋の主桁における、早期措置段階・区分Ⅲと判定した損傷の内訳について1巡目点検と2巡目点検の結果を以下に示す（図 6-6、図 6-7）。
 - 「腐食」が48%から54%に増加
 - 「防食機能の劣化」が38%から34%に減少
- ・主桁の腐食の原因は「材料劣化」、「端部の漏水」（図 6-8、写真 6-1）が多く、防食機能の劣化の原因は「材料劣化」、「湿潤環境下」（図 6-9、写真 6-2）によるものが多い。

写真 6-1 鋼橋主桁の腐食
(端部の漏水)

- ・塗膜の材料劣化や橋面部及び桁端部からの漏水により、鋼桁の腐食の進行に伴う欠損が発生しているため、損傷が軽微なうちに再塗装及び漏水対策を実施しておくことが重要である。

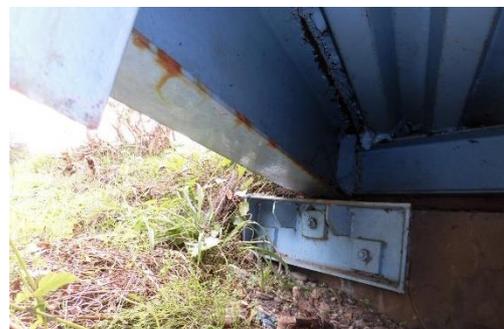
写真 6-2 鋼橋主桁の防食機能の劣化
(湿潤環境下：河川橋)

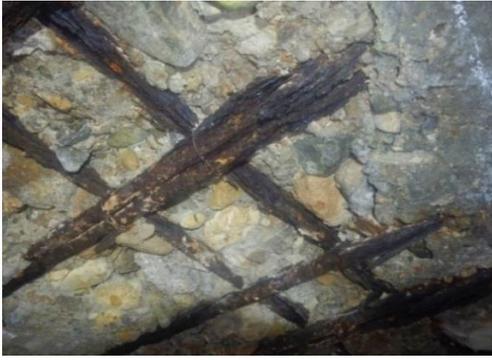
- ・鋼橋の RC 床版における、早期措置段階・区分Ⅲと判定した損傷の内訳について 1 巡目点検と 2 巡目点検の結果を以下に示す（図 6-10、図 6-11）。
 - 「剥離・鉄筋露出」が 31%から 20%に減少
 - 「うき」が 29%から 34%に増加
 - 「床版ひびわれ」が 26%から 10%に減少
 - 2 巡目点検において新たに「防食機能の劣化」が 11%発生
- ・床版の剥離・鉄筋露出、うきの原因はともに「かぶり不足」、「施工不良」（図 6-12、図 6-13、写真 6-3、写真 6-4）が多く、締固め不足や打継部のコンクリートの施工不良が報告されている。

写真 6-3 鋼橋床版の剥離・鉄筋露出
(施工不良：締固め不足)

- ・施工時におけるかぶり不足や締固め不足、打継部のコンクリートの施工不良箇所に雨水が浸透することにより、鉄筋が腐食膨張し剥離・鉄筋露出やうきが発生している。特に第三者被害のおそれがある範囲については早期にうきの除去、断面修復を実施し、それ以外の箇所についても損傷が軽微なうちに剥落防止工や漏水対策などを実施しておくことが重要である。

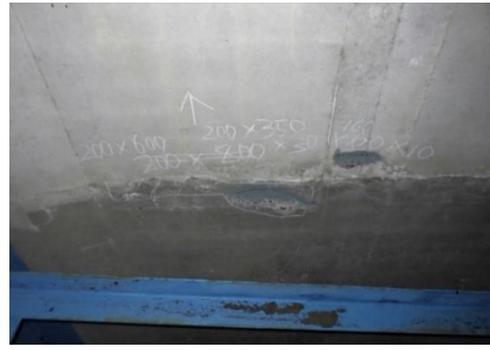
写真 6-4 鋼橋床版のうき (かぶり不足)

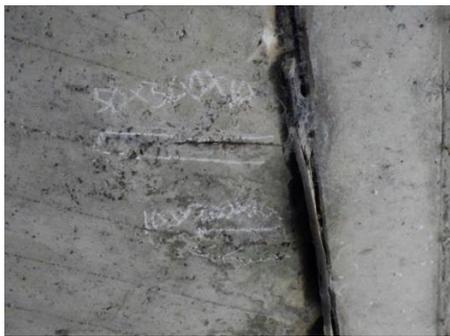
写真 6-5

・ 剥離・鉄筋露出の原因は「中性化」、「かぶり不足」、「施工不良」(図 6-16、写真 6-5)が多い。

PC 橋主桁の剥離・鉄筋露出（かぶり不足）

- ・PC 定着部の後打ちコンクリートはかぶり不足や中性化、締固め不足などの施工不良により、うきが生じやすく、第三者被害のおそれがある箇所については、損傷が軽微なうちに剥落防止工などを実施しておくことが重要である。また、塩害によりかぶり不足の鉄筋が腐食膨張し、剥離・鉄筋露出が生じている箇所については、塩害の進行度合いを確認し、状況に応じて塩害対策の実施が必要である。

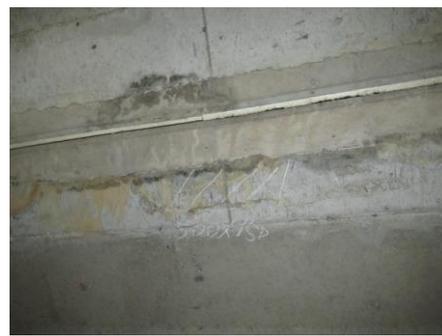
・ うきの原因は「かぶり不足」、「施工不良」(図 6-17、写真 6-6)が多く、間詰コンクリートの施工不良、後塗りモルタルの劣化、打設不足などが報告されている。

写真 6-6 PC 橋床版のうき（施工不良）

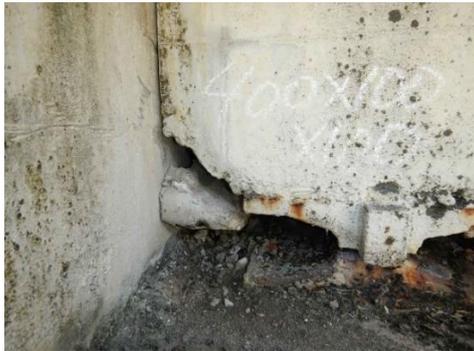
・ 剥離・鉄筋露出及びうきの原因はともに「中性化」、「かぶり不足」（図 6-20、図 6-21、写真 6-7、写真 6-8）が多い。

写真 6-7 RC 橋主桁の剝離・鉄筋露出 (中性化)

- ・漏水やかぶり不足、中性化の進行などにより RC 橋、溝橋の床版コンクリートに剥離・鉄筋露出が発生しているため、損傷が軽微なうちに中性化の進行を抑制する対策を検討することが重要である。沿岸部では塩害の影響も考えられるため、必要に応じて塩害対策が必要である。

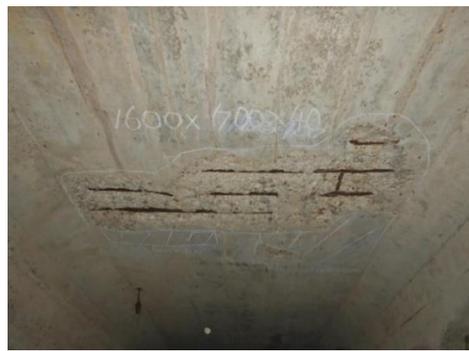
写真 6-8 溝橋床版の剝離・鉄筋露出 (かぶり不足)

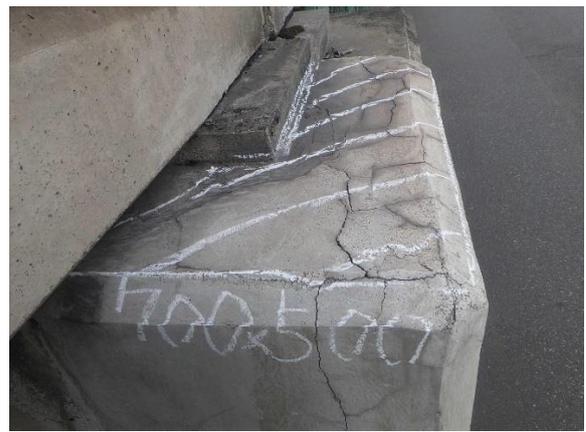
・ うきの原因は「かぶり不足」(図 6-24、写真 6-9、写真 6-10)が最も多い。

写真 6-10 下部構造のうき (かぶり不足)

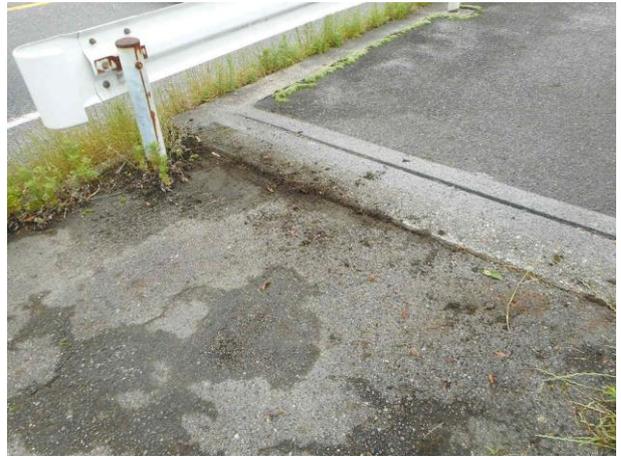
④橋面舗装：路面の凹凸（要因：輪荷重の繰り返し）（図 6-33、写真 6-16）

写真 6-16 橋面舗装の凹凸

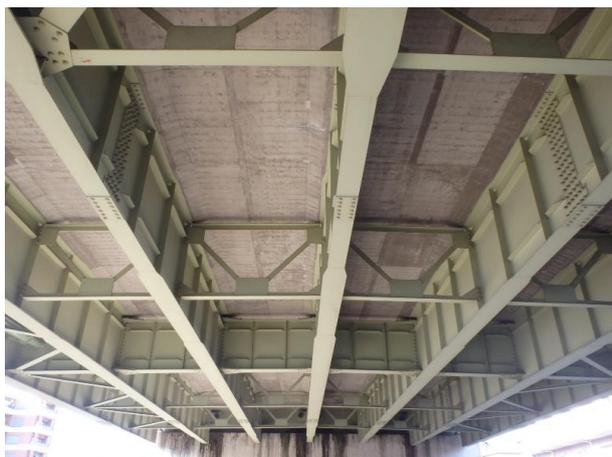
- ・第三者被害の恐れのある範囲に床版のうきが発生。

写真 6-20 損傷なし

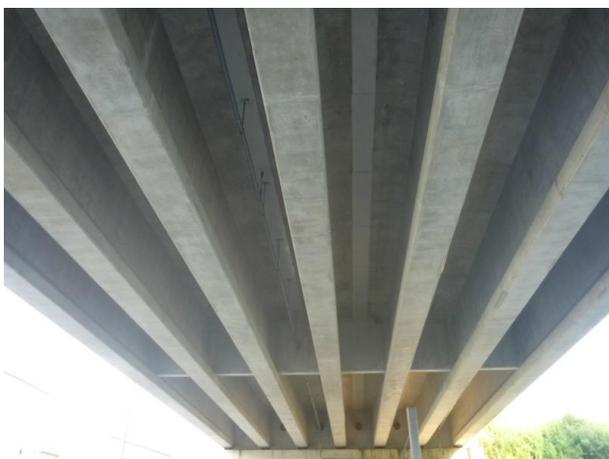
- ・第三者被害の恐れのある範囲に PC 定着部などのうきが発生。

写真 6-22 損傷なし

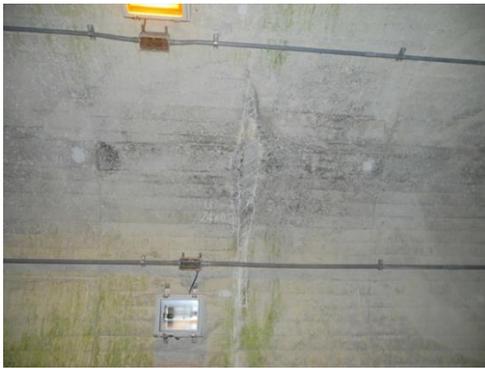
- ・覆工（アーチ・側壁・天端）における、早期措置段階・区分Ⅲと判定した損傷の内訳について1巡目点検と2巡目点検の結果を以下に示す（図 6-43、図 6-44）。
 - 材質劣化が要因の「うき」(写真 6-30) が91%から46%に減少
 - 「ひび割れ」が5%から18%に増加
 - 2巡目点検において新たに「漏水」が3箇所発生
- ・坑門・その他における、早期措置段階・区分Ⅲと判定した損傷の内訳について1巡目点検と2巡目点検の結果を以下に示す（図 6-45、図 6-46）。
 - 漏水が要因の「滞水」(写真 6-31) が7箇所から2箇所に減少
 - 2巡目点検において新たに「ひび割れ」、「うき」、「腐食」が各1箇所発生

写真 6-30 側壁のうき

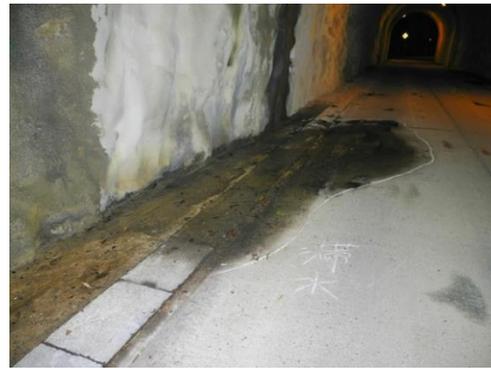
写真 6-31 路面の滞水

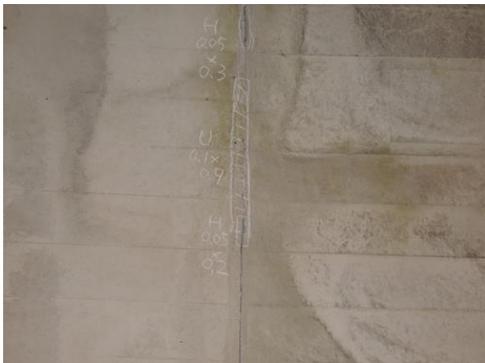
- ・覆工（アーチ・側壁・天端）における、早期措置段階・区分Ⅲと判定した損傷の内訳について1巡目点検と2巡目点検の結果を以下に示す（図 6-47、図 6-48）。
 - 材質劣化が要因の「うき」（写真 6-32）が89%から56%に減少
 - 「ひび割れ」が3%から12%に増加
 - 「はく落」、「豆板（ジャンカ）」が1%から7%に増加
 - 2巡目点検において新たに「漏水」が13%発生
- ・坑門・その他における、早期措置段階・区分Ⅲと判定した損傷の内訳について1巡目点検と2巡目点検の結果を以下に示す（図 6-49、図 6-50）。
 - 材質劣化が要因の「うき」（写真 6-34）が35%から60%に増加
 - 漏水及び沈砂が要因の「滞水」（写真 6-33）が43%から12%に減少
 - 2巡目点検において新たに「はく離」、「漏水」、「欠損」が各5箇所程度発生

写真 6-32 側壁のうき

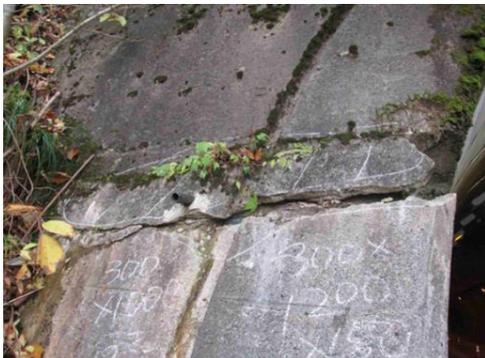
写真 6-34 坑門のうき

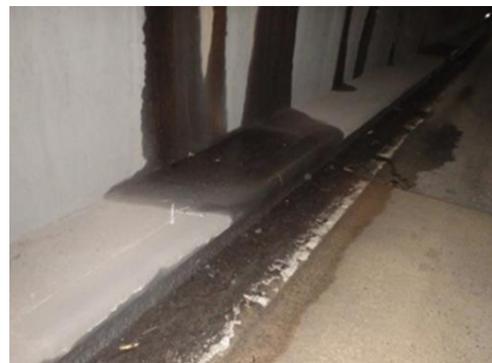
写真 6-33 路面の滞水

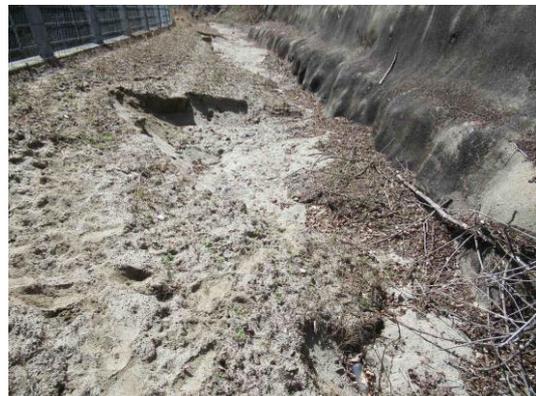
- ・シェッド全体において、1 巡目点検については早期措置段階・区分III、2 巡目点検については予防保全段階・区分IIと判定した損傷の割合を以下に示す（図 6-58、図 6-59）。
 - 「うき」が 4 箇所から 9 箇所に増加
 - 2 巡目点検において「ひびわれ」、「防食機能の劣化」、「変形・欠損」が 1、2 箇所発生
- ・うきの原因は 9 箇所のうち「施工不良」が 7 箇所と最も多い（図 6-60）
- ・「うき」は第三者被害の範囲に発生（写真 6-37）
- ・「ひびわれ」は山受台や頂版、谷側柱、擁壁基礎などに多く発生
- ・その他、緩衝材（サンドクッション）の流出（写真 6-38）及び排水柵の土砂詰まりが確認されている

写真 6-38 緩衝材の流出

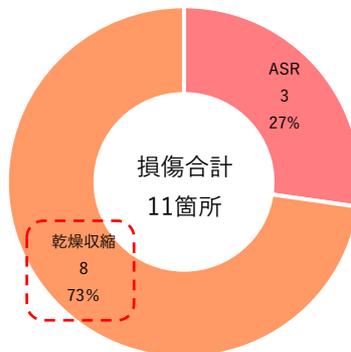
- ・大型カルバート全体における、早期措置段階・区分Ⅲと判定した損傷の内訳について1巡目点検と2巡目点検の結果を以下に示す（図 6-61～図 6-64）。
 - 発生箇所は「側壁」が7箇所と変わらず、「頂版」が6箇所から12箇所に増加、その他2巡目点検においては「目地材・モルタルなど」において損傷が3箇所発生
 - 発生状況は「ひびわれ」が10箇所から12箇所に増加、2巡目点検において新たに「うき」が4箇所発生
- ・ひびわれの原因は11箇所の内「乾燥収縮」が8箇所と多く、次いで「ASR」によるものが3箇所確認されている（図 6-65、写真 6-39、写真 6-40）。

図 6-65 損傷原因 ひびわれ

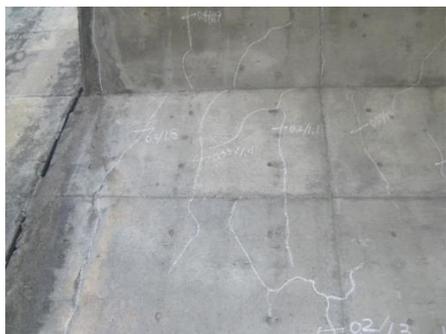
写真 6-39

大型カルバート頂版のひびわれ（ASR）

大型カルバートでは、修繕において、ひび割れ補修浸透性エポキシ樹脂塗布工法の活用を進めてきた（令和6年度：3件）。引き続き、これまで進めてきた新技術の検証を行い、その他の新技術についても積極的に活用の検討を進めていく。また、シェッドについては、1基程度で新技術を活用し、維持管理に係る費用を縮減することを目標とする。

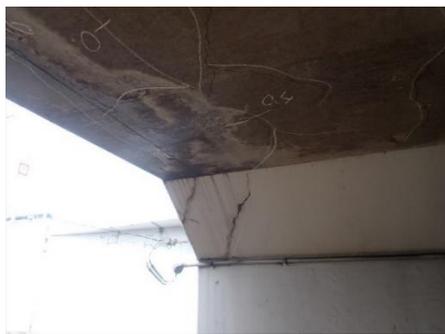
写真 6-40

大型カルバート頂版のひびわれ（乾燥収縮）

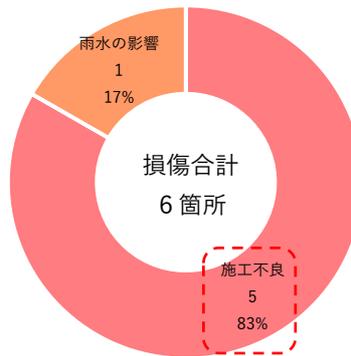
- ・ アンダーパスにおける、早期措置段階・区分Ⅲと判定した損傷の内訳について 1 巡目点検と 2 巡目点検の結果を以下に示す（図 6-71、図 6-72）。
 - 「うき」が 96%から 98%に増加
 - 2 巡目点検において「舗装の異常」が新たに 1 箇所確認されている
- ・ うきの原因は 6 箇所の内「施工不良」（図 6-73、写真 6-41、写真 6-42）が 5 箇所と多く、型枠の継ぎ目部や締固め不足などが報告されている。

図 6-73 損傷の発生原因 うき

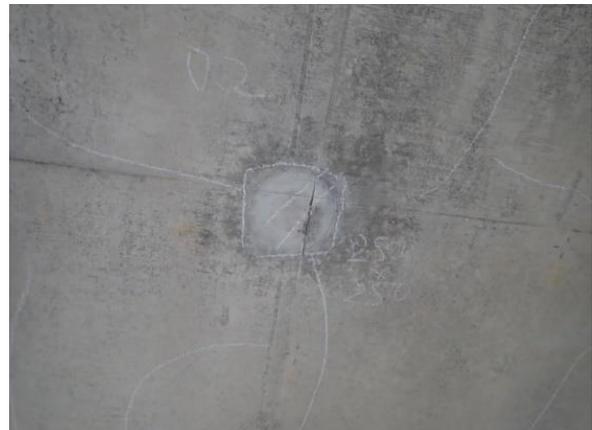
写真 6-42 アンダーパス頂版のうき

アンダーパスにおいては2巡目定期点検の完了時点で、早期措置段階・区分Ⅲの割合が約5割と非常に高い割合となっているため、区分Ⅲの修繕を着実に進める。損傷の種類としては「うき」が約9割を占めていることから、第三者被害の範囲に発生している「うき」損傷に対し、剥落防止工などの予防保全段階・区分Ⅱの修繕も進める。また、組立歩道等においては1巡目定期点検の完了時点で、早期措置段階・区分Ⅲの割合が約2割と高い割合となっているため、区分Ⅲの修繕を着実に進める。

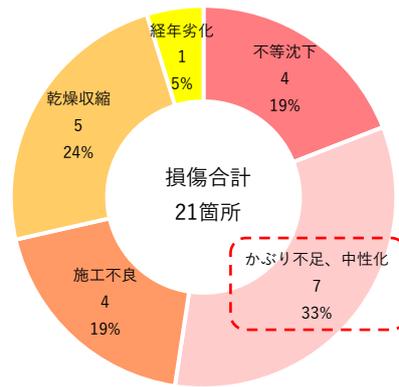
・うきの原因は、「かぶり不足、中性化」が 33%と多く、次いで側壁の「不等沈下」や「乾燥収縮」、「施工不良」によるものが多く見られた（図 6-80）。

図 6-80 損傷原因 うき

2巡目定期点検の完了時点では、早期措置段階・区分Ⅲの割合が2割程度となっていることから、区分Ⅲの修繕を着実に進める。また、頂版や側壁などの第三者被害の範囲にうきが生じている箇所については、剥落防止工などの予防保全段階・区分Ⅱの修繕も進める。

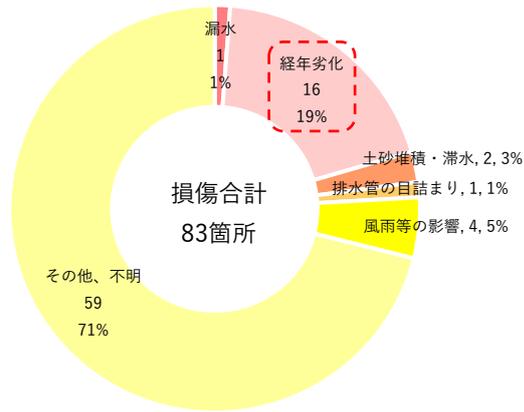
- 「腐食」が 60%から 74%に増加、「変形・欠損」が 25%から 8%、「舗装の異常」が 11%から 3%に減少
- 2 巡目点検において新たに「亀裂」、「破断」、「漏水・遊離石灰」が各 3 箇所発生・腐食の原因は防食機能（塗膜）の「経年劣化」によるものが多い（図 6-87、写真 6-43、写真 6-44）。

図 6-87 損傷原因 防食機能の劣化

2巡目定期点検の完了時点では、早期措置段階・区分Ⅲの割合が1巡目の定期点検より増加し、2割程度となっている。これは、1955年辺りに集中的に建設された横断歩道橋が、建設後70年を超え、区分Ⅱから区分Ⅲへ進行する施設数が増加したためと考えられる。早期措置段階・区分Ⅲへの対策を着実に進めるとともに、腐食損傷の進行を未然に防ぐため、水の侵入を防ぐ床版防水や腐食の発生しやすい階段端部の端部処理などの予防保全対策を実施していく。

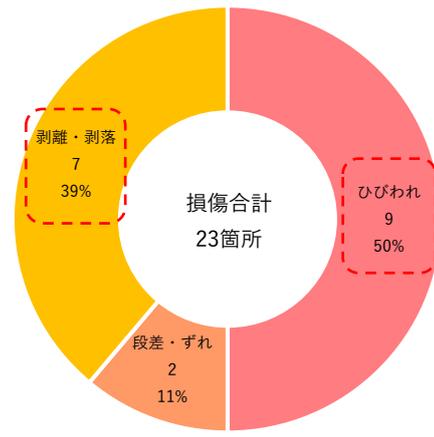
図 6-97 損傷の発生状況

・道路土工構造物における、早期措置段階・区分Ⅲと判定した損傷の発生箇所及び内訳について2巡目点検の結果を以下に示す（図 6-96、図 6-97）。なお、損傷の発生原因は点検調査データベースの所見欄より抽出し、集計を行った。

- 損傷の発生箇所は「コンクリート・モルタル吹付」が73%と多く、「のり面砕」や「のり面排水」が10%前後である
- コンクリート・モルタルの吹付における損傷の内訳は、23箇所の内「ひびわれ」が9箇所と半分程度を占めており、「剥離・剥落」が7箇所、「段差・ずれ」が2箇所確認されている（写真 6-45、写真 6-46）

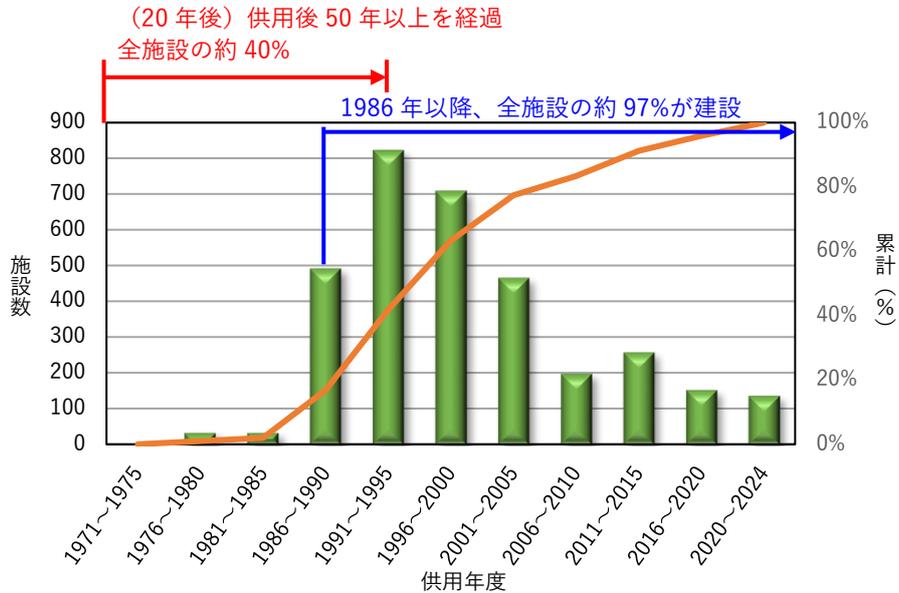
図 6-98 県管理大型案内標識（門型以外）の供用年度別数

県管理の大型案内標識は約 5,800 基あり、うち門型は 43 基である。大型案内標識（門型以外）については、1986 年（標識令及び道路標識設置基準の改正・改訂）以降に全施設の約 97%が建設されており、今後 20 年で、供用後 50 年以上経過する割合が約 40%になると想定されている（図 6-98）。

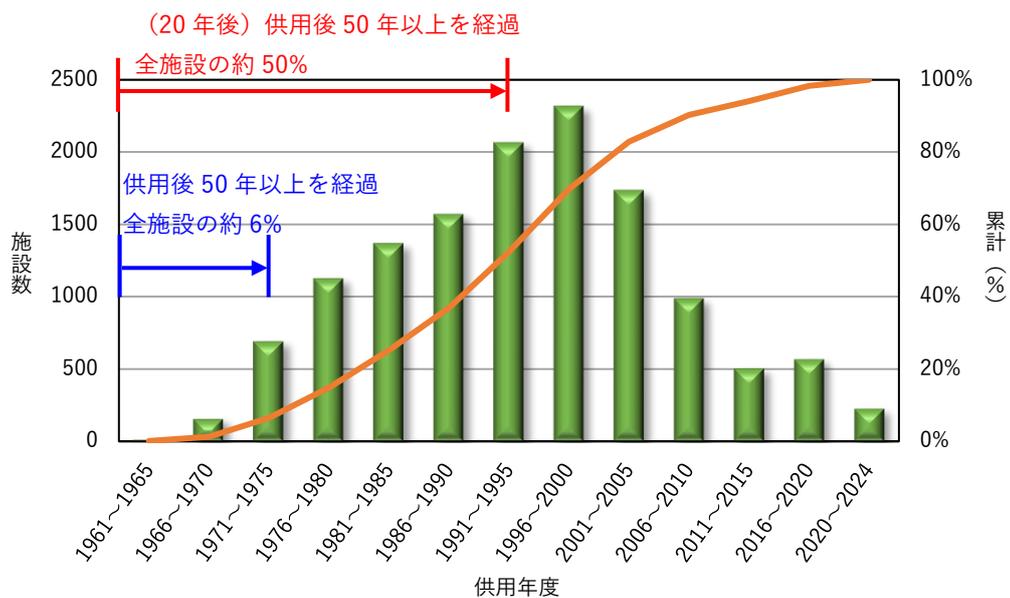
図 6-99 県管理道路照明施設の供用年度別数

県管理の道路照明施設は約 35,000 本あり、1963 年（道路照明基準の規定）以降に建設されている。今後 20 年で、供用後 50 年以上経過する割合が現在の約 6%から約 50%になると想定されている（図 6-99）。

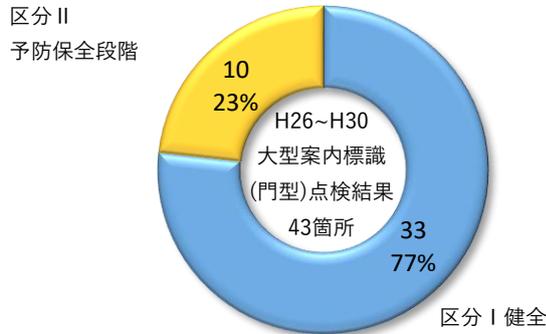
図 6-100 大型案内標識（門型）
定期点検の結果

2 巡目点検（令和元年度～令和 5 年度）において早期措置段階・区分Ⅲと診断された施設はなく（図 6-101）、予防保全段階・区分Ⅱが 9 箇所、健全（Ⅰ）が 33 箇所と、1 巡目点検（平成 26 年度～平成 30 年度）から変わらず概ね健全な状態である（図 6-100）。

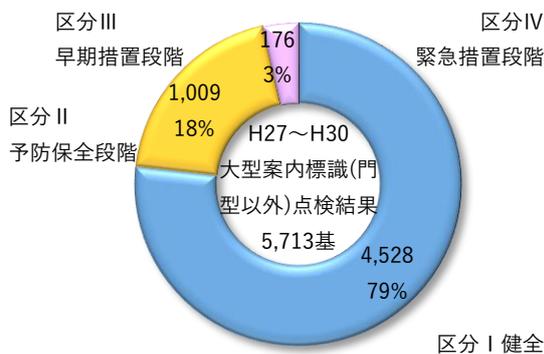
図 6-102 大型案内標識（門型以外）
定期点検の結果

2 巡目点検（令和元年度～令和 5 年度）において早期措置段階・区分Ⅲと診断された施設は 107 基、予防保全段階・区分Ⅱが 2,250 基（図 6-103）であり、1 巡目点検（平成 27～平成 30）から予防保全段階・区分Ⅱに進行した施設が多く見られる（図 6-102）。

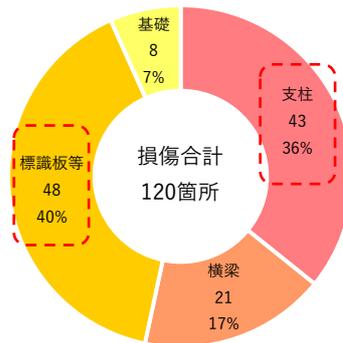
図 6-104 損傷発生箇所

- 損傷の発生箇所は「支柱」、「標識板など」が40%程度と早期措置段階・区分Ⅲとなった部材の大部分を占めている
- 支柱、横梁に共通して「腐食」が80%前後と多く、次いで「変形・欠損」が8%程度見られる（写真 6-47）
- 標識板などは「ゆるみ・脱落」が32%と最も多く、「破断」が3箇所確認されている（写真 6-50）

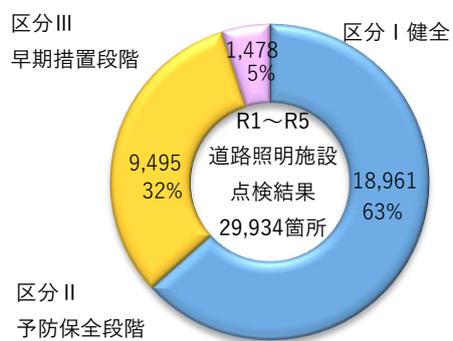
図 6-108 道路照明施設定期点検の結果

1 巡目点検（令和元年度～令和 5 年度）の点検において早期措置段階・区分Ⅲと診断された施設は 1,478 箇所、予防保全段階・区分Ⅱが 9,495 箇所、健全（Ⅰ）が 18,961 箇所（図 6-108）であった。

附属物（標識、照明施設など）については、ボルトのゆるみ脱落などの軽微な補修は適宜行ってきた。定期点検で腐食、亀裂などの「早期措置段階・区分Ⅲ」と診断され、深刻な損傷を受けている施設については、更新を基本として対策している。

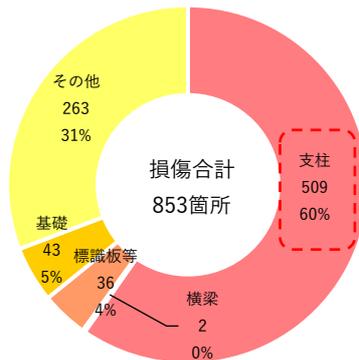
図 6-109 損傷発生箇所

- 損傷の発生箇所は「支柱」が早期措置段階・区分Ⅲとなった部材の60%を占めている
- 支柱については「腐食」、「変形・欠損」、「き裂」が各20%発生(写真 6-51)
- 基礎、標識板などについては共通して「腐食」が45%と多く、次いで「ひびわれ」、「変形・欠損」が10%～26%見られる(写真 6-52)

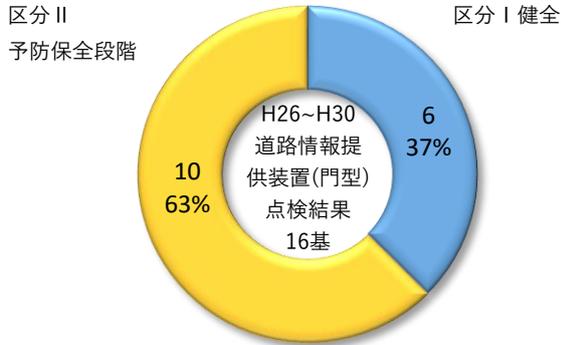
図 6-113 道路情報提供装置（門型）
定期点検の結果
1 巡目点検（平成 26 年度～平成 30 年度）

2 巡目点検（令和元年度～令和 5 年度）において早期措置段階・区分Ⅲと診断された施設は確認されず、予防保全段階・区分Ⅱが 6 基、健全（Ⅰ）が 4 基であり、1 巡目点検（平成 26 年度～平成 30 年度）から変わらず概ね健全な状態である（図 6-114）。

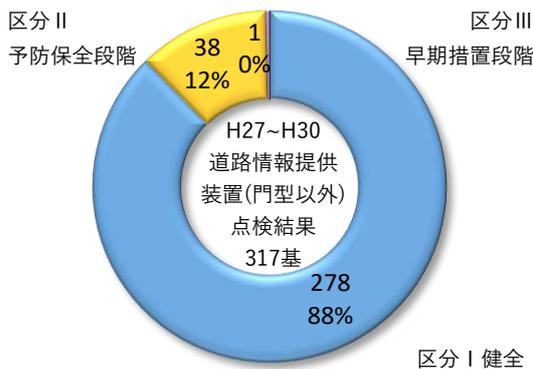
図 6-115 道路情報提供装置（門型以外）
定期点検の結果
1 巡目点検（平成 27 年度～H30 年度）

2 巡目点検（令和元年度～令和 5 年度）において早期措置段階・区分Ⅲと診断された施設はなく、予防保全段階・区分Ⅱが 39 基、健全（Ⅰ）が 287 基と、1 巡目点検（平成 26 年度～平成 30 年度）から変わらず概ね健全な状態である（図 6-116）。

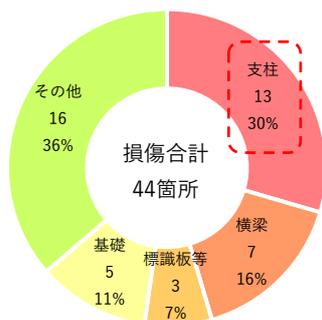
図 6-117 損傷発生箇所

- 損傷の発生箇所は「支柱」が予防保全段階・区分Ⅱとなった部材の大部分を占めている
- 支柱、横梁、標識板などに共通して「腐食」が70%～100%と損傷の大部分を占めている（写真 6-53）
