道路構造物長寿命化計画

令和 7 年 3 月 (改定)

愛知県建設局道路維持課

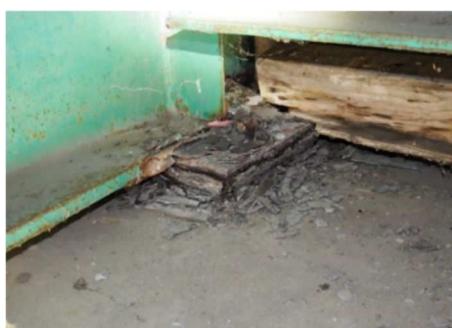
- ・鋼橋の主桁における、早期措置段階・区分IIIと判定した損傷の内訳について1巡目点検と2巡目点検の結果を以下に示す（図6-6、図6-7）。
 - 「腐食」が48%から54%に増加
 - 「防食機能の劣化」が38%から34%に減少
- ・主桁の腐食の原因は「材料劣化」、「端部の漏水」（図6-8、写真6-1）が多く、防食機能の劣化の原因は「材料劣化」、「湿潤環境下」（図6-9、写真6-2）によるものが多い。

写真 6-1 鋼橋主桁の腐食
(端部の漏水)

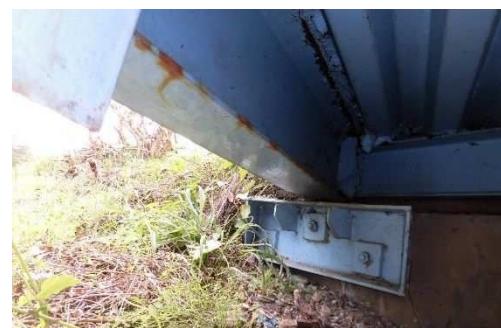
写真 6-2 鋼橋主桁の防食機能の劣化
(湿潤環境下：河川橋)

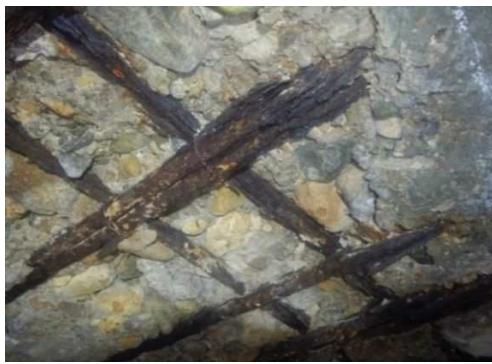
- ・鋼橋の RC 床版における、早期措置段階・区分IIIと判定した損傷の内訳について 1 巡目点検と 2 巡目点検の結果を以下に示す（図 6-10、図 6-11）。
 - 「剥離・鉄筋露出」が 31%から 20%に減少
 - 「うき」が 29%から 34%に増加
 - 「床版ひびわれ」が 26%から 10%に減少
 - 2 巡目点検において新たに「防食機能の劣化」が 11%発生
- ・床版の剥離・鉄筋露出、うきの原因はともに「かぶり不足」、「施工不良」（図 6-12、図 6-13、写真 6-3、写真 6-4）が多く、締固め不足や打継部のコンクリートの施工不良が報告されている。

写真 6-3 鋼橋床版の剥離・鉄筋露出
(施工不良：締固め不足)

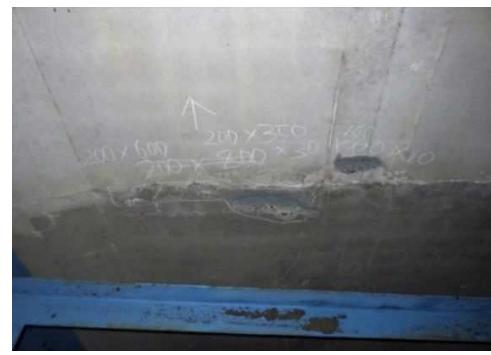
写真 6-4 鋼橋床版のうき (かぶり不足)

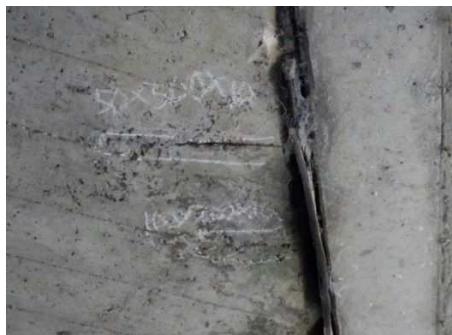
- ・PC 橋の主桁・床版における、早期措置段階・区分IIIと判定した損傷の内訳について 1 巡目点検と 2 巡目点検の結果を以下に示す（図 6-14、図 6-15）。
 - 「剥離・鉄筋露出」が 20%から 25%に増加
 - 「うき」が 67%から 43%に減少
 - 「ひびわれ」が 4%から 10%に増加
- ・剥離・鉄筋露出の原因は「中性化」、「かぶり不足」、「施工不良」（図 6-16、写真 6-5）が多い。
- ・うきの原因は「かぶり不足」、「施工不良」（図 6-17、写真 6-6）が多く、間詰コンクリートの施工不良、後塗りモルタルの劣化、打設不足などが報告されている。

写真 6-5
PC 橋主桁の剥離・鉄筋露出（かぶり不足）

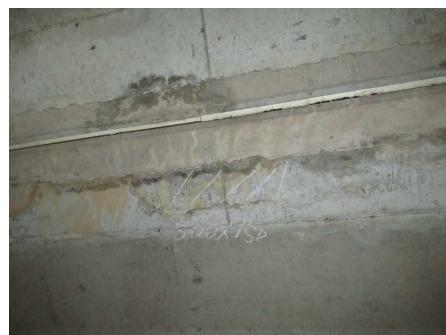
写真 6-6 PC 橋床版のうき（施工不良）

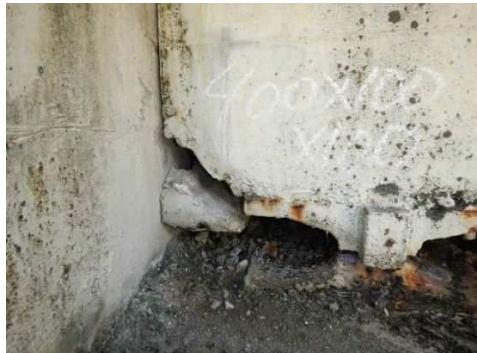
- RC 橋、溝橋の主桁・床版における、早期措置段階・区分IIIと判定した損傷の内訳について 1 巡目点検と 2 巡目点検の結果を以下に示す（図 6-18、図 6-19）。
 - 「剥離・鉄筋露出」が 57% から 51% に減少
 - 「うき」が 25% から 27% に増加
- 剥離・鉄筋露出及びうきの原因はともに「中性化」、「かぶり不足」（図 6-20、図 6-21、写真 6-7、写真 6-8）が多い。

写真 6-7 RC 橋主桁の剥離・鉄筋露出
(中性化)

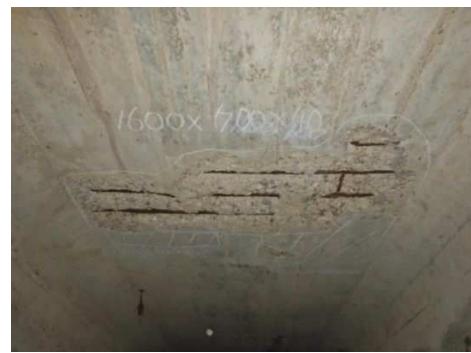
写真 6-8 溝橋床版の剥離・鉄筋露出
(かぶり不足)

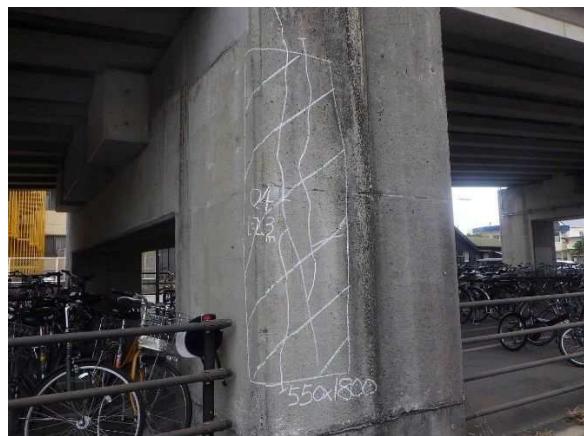
- 下部構造における、早期措置段階・区分IIIと判定した損傷の内訳について 1 巡目点検と 2 巡目点検の結果を以下に示す（図 6-22、図 6-23）。
- 「ひびわれ」が 21%から 11%に減少
- 「うき」が 39%から 51%に増加
- うきの原因是「かぶり不足」（図 6-24、写真 6-9、写真 6-10）が最も多い。

写真 6-9 下部構造のうき（かぶり不足）

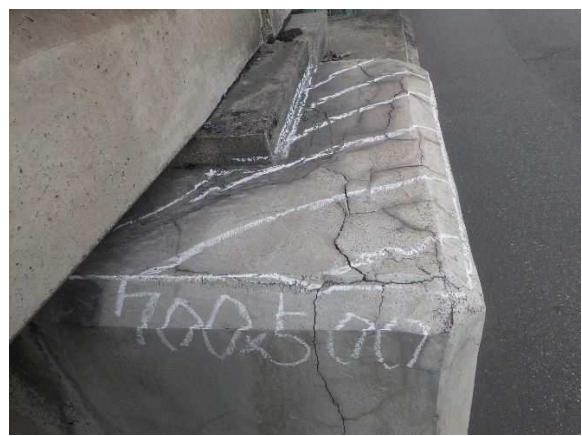
写真 6-10 下部構造のうき（かぶり不足）

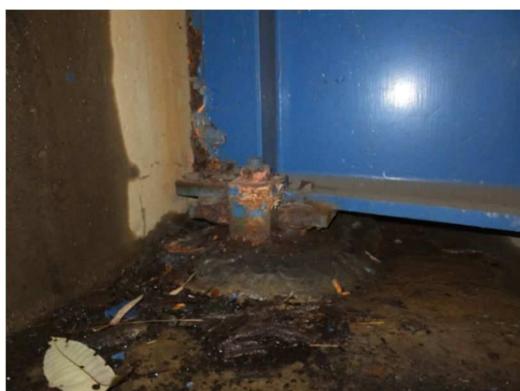
写真 6-11

- 支承部における、早期措置段階・区分IIIと判定した損傷の内訳について1巡目点検と2巡目点検の結果を以下に示す（図 6-25、図 6-22、図 6-26）。
 - 「腐食」が 50%から 44%に減少
 - 2巡目点検において「防食機能の劣化」が 35%発生
 - 「支承部の機能障害」が 35%から 8%に減少
- 腐食、防食機能の劣化の原因は「材料劣化」、「端部の漏水」、「雨水の影響」（図 6-27、写真 6-11、写真 6-12）が多い。

支承本体の腐食（端部の漏水）

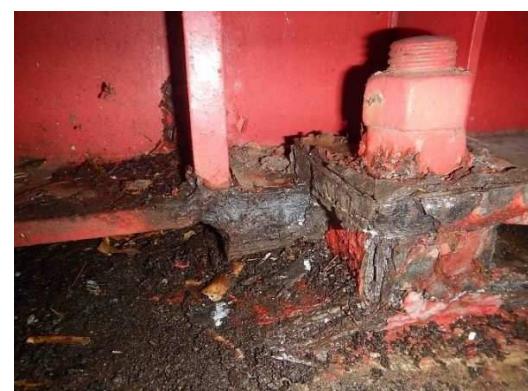
写真 6-12

支承の防食機能の劣化（雨水の影響）

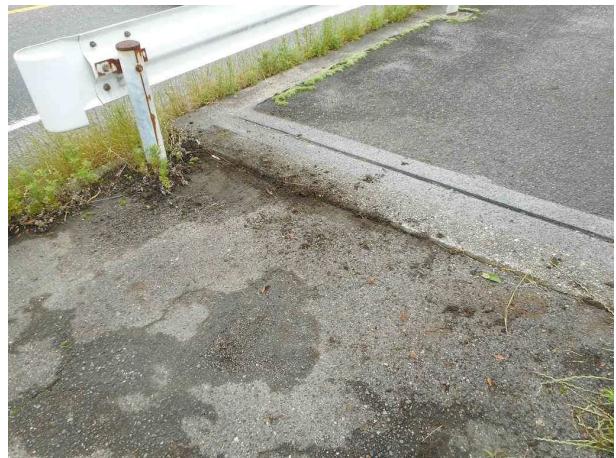
- ・その他部材における、早期措置段階・区分IIIと判定した損傷の1巡目点検と2巡目点検の結果は、「高欄・防護柵」が30%前後と最も多く、次いで「排水施設」、「地覆」が20%前後、「橋面舗装」、「伸縮装置」が10%前後を示している（図6-28、図6-29）。
- ・各部材の代表的な損傷は以下のとおりである。
 - ①高欄・防護柵：変形・欠損、
剥離・鉄筋露出（要因：かぶり不足、中性化）（図6-30、写真6-13）
 - ②排水装置：腐食、防食機能の劣化、変形・欠損（図6-31、写真6-14）
腐食が進行したことにより、排水管の欠損やボルトの脱落が生じている
 - ③地覆：うき、剥離・鉄筋露出（要因：かぶり不足、中性化）（図6-32、写真6-15）
 - ④橋面舗装：路面の凹凸（要因：輪荷重の繰り返し）（図6-33、写真6-16）
 - ⑤伸縮装置：変形・欠損（要因：車両通行時の衝撃、凍結防止剤）（図6-34、写真6-17）

写真 6-16 橋面舗装の凹凸

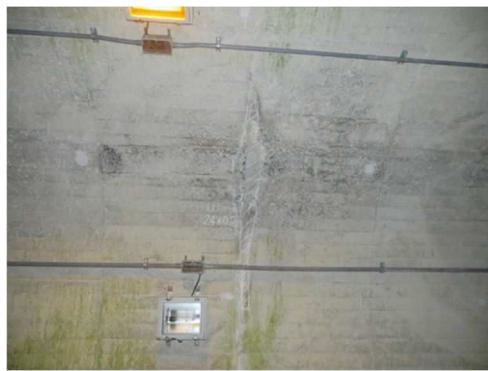
- ・覆工（アーチ・側壁・天端）における、早期措置段階・区分IIIと判定した損傷の内訳について
1巡目点検と2巡目点検の結果を以下に示す（図6-43、図6-44）。
 - 材質劣化が要因の「うき」（写真6-30）が91%から46%に減少
 - 「ひび割れ」が5%から18%に増加
 - 2巡目点検において新たに「漏水」が3箇所発生
- ・坑門・その他における、早期措置段階・区分IIIと判定した損傷の内訳について1巡目点検と2巡目点検の結果を以下に示す（図6-45、図6-46）。
 - 漏水が要因の「滯水」（写真6-31）が7箇所から2箇所に減少
 - 2巡目点検において新たに「ひび割れ」、「うき」、「腐食」が各1箇所発生

写真 6-30 側壁のうき

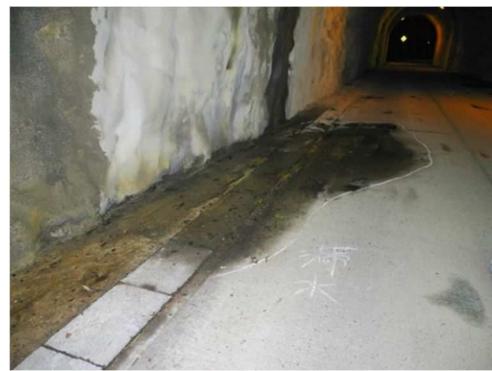
写真 6-31 路面の滯水

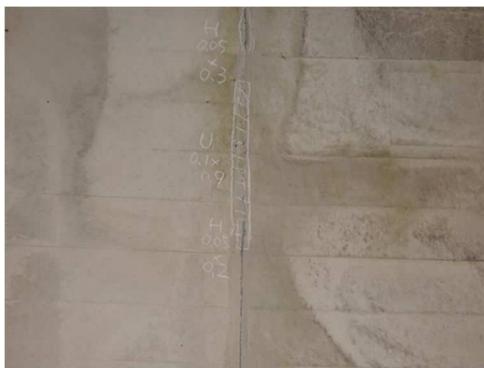
- ・覆工（アーチ・側壁・天端）における、早期措置段階・区分IIIと判定した損傷の内訳について
1巡目点検と2巡目点検の結果を以下に示す（図 6-47、図 6-48）。
 - 材質劣化が要因の「うき」（写真 6-32）が89%から56%に減少
 - 「ひび割れ」が3%から12%に増加
 - 「はく落」、「豆板（ジャンカ）」が1%から7%に増加
 - 2巡目点検において新たに「漏水」が13%発生
- ・坑門・その他における、早期措置段階・区分IIIと判定した損傷の内訳について1巡目点検と2巡目点検の結果を以下に示す（図 6-49、図 6-50）。
 - 材質劣化が要因の「うき」（写真 6-34）が35%から60%に増加
 - 漏水及び沈砂が要因の「滯水」（写真 6-33）が43%から12%に減少
 - 2巡目点検において新たに「はく離」、「漏水」、「欠損」が各5箇所程度発生

写真 6-32 側壁のうき

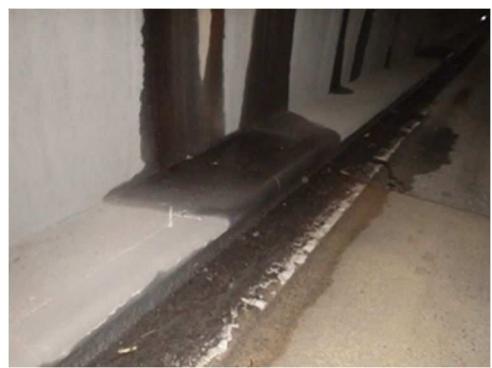
写真 6-33 路面の滯水

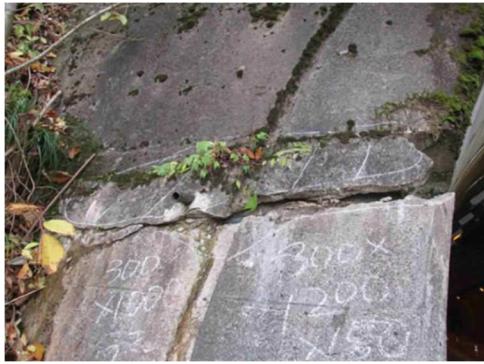
写真 6-34 坑門のうき

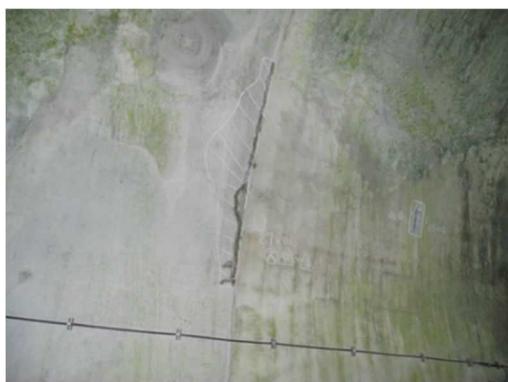
- 材質劣化が要因の「うき」（写真 6-35）が 85% から 41% に減少
- 2 巡目点検において新たに「ひび割れ」（写真 6-36）が 6 箇所、「鉄筋の露出」、「漏水」が各 3 箇所発生

写真 6-35 側壁のうき

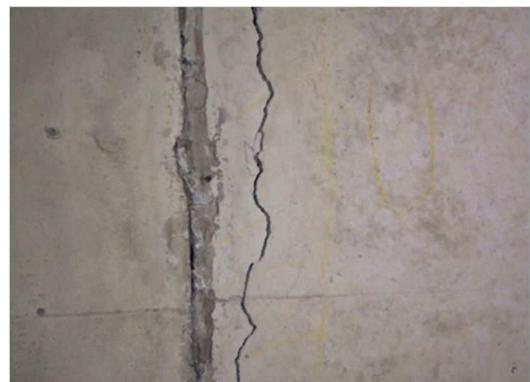
写真 6-36 アーチのひび割れ

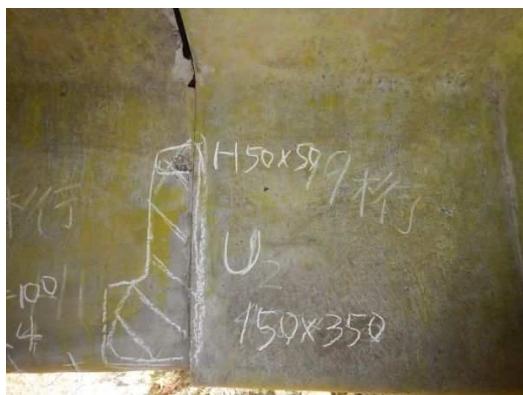
- ・ シェッド全体において、1 巡目点検については早期措置段階・区分III、2 巡目点検については予防保全段階・区分IIと判定した損傷の割合を以下に示す（図 6-58、図 6-59）。
 - 「うき」が 4 箇所から 9 箇所に増加
 - 2 巡目点検において「ひびわれ」、「防食機能の劣化」、「変形・欠損」が 1、2 箇所発生
- ・ うきの原因は 9 箇所のうち「施工不良」が 7 箇所と最も多い（図 6-60）
- ・ 「うき」は第三者被害の範囲に発生（写真 6-37）
- ・ 「ひびわれ」は山受台や頂版、谷側柱、擁壁基礎などに多く発生
- ・ その他、緩衝材（サンドクッション）の流出（写真 6-38）及び排水溝の土砂詰まりが確認されている

写真 6-37 第三者被害範囲のうき

シェッドについては、2巡目定期点検の完了時点で早期措置段階・区分IIIの施設はないが、ボックスカルバートは早期措置段階・区分IIIの割合が約1割となっている。区分IIIの修繕を着実に進めるとともに、頂板のひびわれやうきなどを第三者被害の範囲に発生している損傷の修繕を中心に予防保全段階・区分IIの修繕も進める。

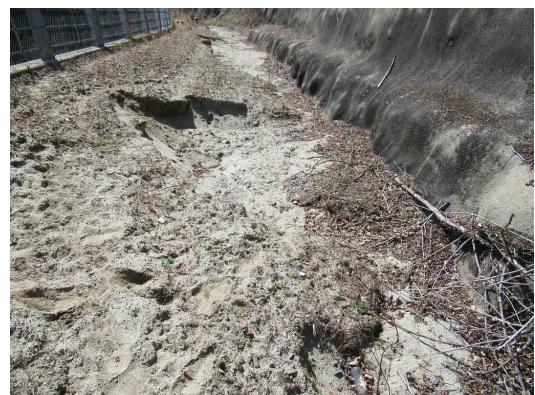
写真 6-38 緩衝材の流出

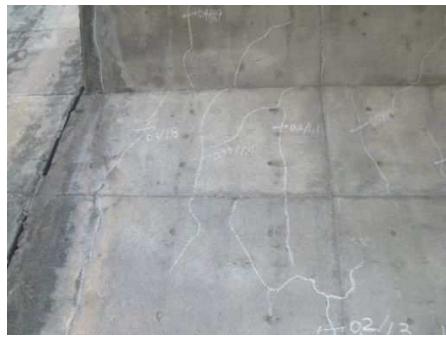
- ・大型カルバート全体における、早期措置段階・区分IIIと判定した損傷の内訳について1巡目点検と2巡目点検の結果を以下に示す（図 6-61～図 6-64）。
 - 発生箇所は「側壁」が7箇所と変わらず、「頂版」が6箇所から12箇所に増加、その他2巡目点検においては「目地材・モルタルなど」において損傷が3箇所発生
 - 発生状況は「ひびわれ」が10箇所から12箇所に増加、2巡目点検において新たに「うき」が4箇所発生
- ・ひびわれの原因是11箇所の内「乾燥収縮」が8箇所と多く、次いで「ASR」によるものが3箇所確認されている（図 6-65、写真 6-39、写真 6-40）。

写真 6-39
大型カルバート頂版のひびわれ (ASR)

大型カルバートでは、修繕において、ひび割れ補修浸透性エポキシ樹脂塗布工法の活用を進めてきた（令和6年度：3件）。引き続き、これまで進めてきた新技術の検証を行い、その他の新技術についても積極的に活用の検討を進めていく。また、シェッドについては、1基程度で新技術を活用し、維持管理に係る費用を縮減することを目標とする。

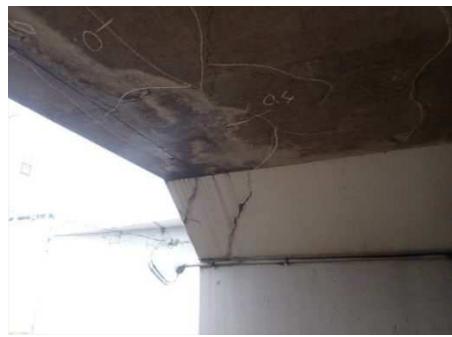
写真 6-40
大型カルバート頂版のひびわれ (乾燥収縮)

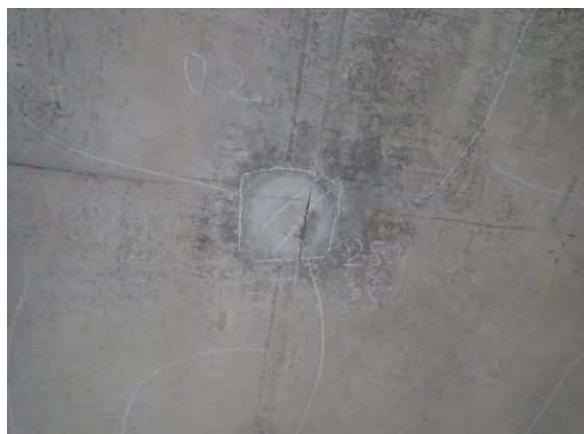
- ・アンダーパスにおける、早期措置段階・区分IIIと判定した損傷の内訳について 1 巡目点検と 2 巡目点検の結果を以下に示す（図 6-71、図 6-72）。
 - 「うき」が 96% から 98% に増加
 - 2 巡目点検において「舗装の異常」が新たに 1 箇所確認されている
- ・うきの原因は 6 箇所の内「施工不良」（図 6-73、写真 6-41、写真 6-42）が 5 箇所と多く、型枠の継ぎ目部や締固め不足などが報告されている。

写真 6-42 アンダーパス頂版のうき

アンダーパスにおいては 2 巡目定期点検の完了時点で、早期措置段階・区分 III の割合が約 5 割と非常に高い割合となっているため、区分 III の修繕を着実に進める。損傷の種類としては「うき」が約 9 割を占めていることから、第三者被害の範囲に発生している「うき」損傷に対し、剥落防止工などの予防保全段階・区分 II の修繕も進める。また、組立歩道等においては 1 巡目定期点検の完了時点で、早期措置段階・区分 III の割合が約 2 割と高い割合となっているため、区分 III の修繕を着実に進める。

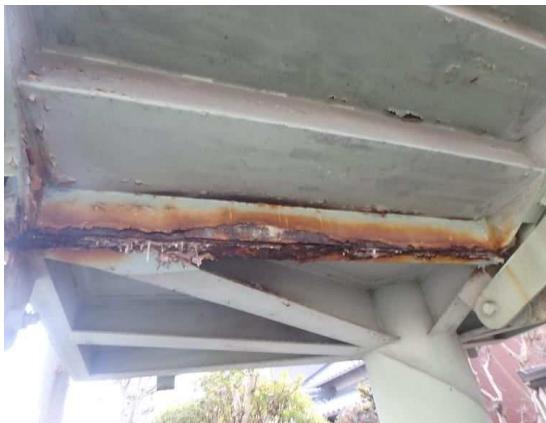
- 「腐食」が60%から74%に増加、「変形・欠損」が25%から8%、「舗装の異常」が11%から3%に減少
- 2巡目点検において新たに「亀裂」、「破断」、「漏水・遊離石灰」が各3箇所発生
- ・腐食の原因は防食機能（塗膜）の「経年劣化」によるものが多い（図6-87、写真6-43、写真6-44）。

写真 6-43 階段桁の防食機能の劣化

2巡目定期点検の完了時点では、早期措置段階・区分IIIの割合が1巡目の定期点検より増加し、2割程度となっている。これは、1955年辺りに集中的に建設された横断歩道橋が、建設後70年を超え、区分IIから区分IIIへ進行する施設数が増加したためと考えられる。早期措置段階・区分IIIへの対策を着実に進めるとともに、腐食損傷の進行を未然に防ぐため、水の侵入を防ぐ床版防水や腐食の発生しやすい階段端部の端部処理などの予防保全対策を実施していく。

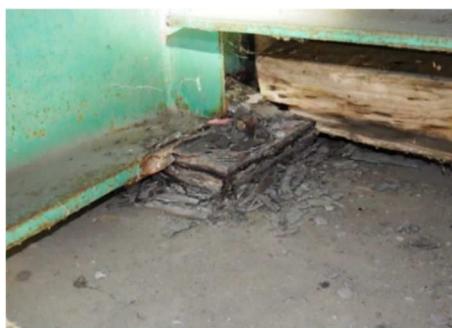
- ・鋼橋の主桁における、早期措置段階・区分IIIと判定した損傷の内訳について1巡目点検と2巡目点検の結果を以下に示す（図6-6、図6-7）。
 - 「腐食」が48%から54%に増加
 - 「防食機能の劣化」が38%から34%に減少
- ・主桁の腐食の原因は「材料劣化」、「端部の漏水」（図6-8、写真6-1）が多く、防食機能の劣化の原因は「材料劣化」、「湿潤環境下」（図6-9、写真6-2）によるものが多い。

写真 6-1 鋼橋主桁の腐食
(端部の漏水)

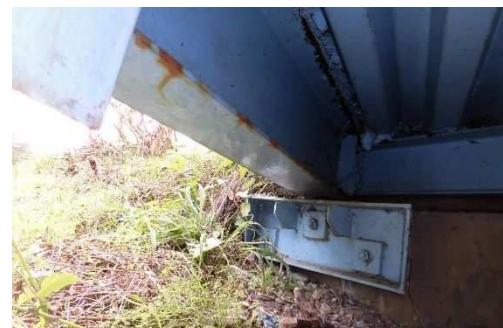
写真 6-2 鋼橋主桁の防食機能の劣化
(湿潤環境下：河川橋)

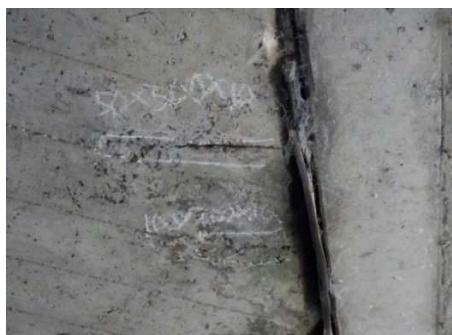
- ・PC 橋の主桁・床版における、早期措置段階・区分IIIと判定した損傷の内訳について 1 巡目点検と 2 巡目点検の結果を以下に示す（図 6-14、図 6-15）。
 - 「剥離・鉄筋露出」が 20%から 25%に増加
 - 「うき」が 67%から 43%に減少
 - 「ひびわれ」が 4%から 10%に増加
- ・剥離・鉄筋露出の原因は「中性化」、「かぶり不足」、「施工不良」（図 6-16、写真 6-5）が多い。
- ・うきの原因は「かぶり不足」、「施工不良」（図 6-17、写真 6-6）が多く、間詰コンクリートの施工不良、後塗りモルタルの劣化、打設不足などが報告されている。

写真 6-5
PC 橋主桁の剥離・鉄筋露出（かぶり不足）

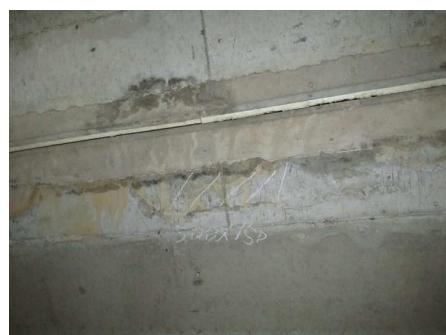
写真 6-6 PC 橋床版のうき（施工不良）

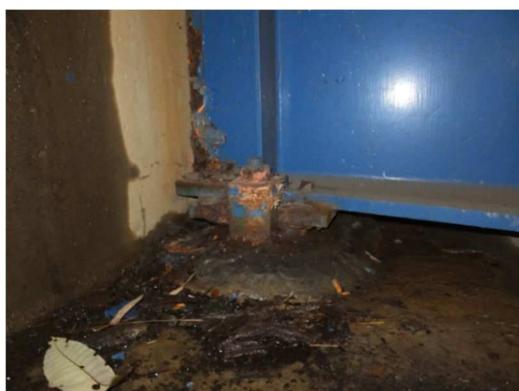
写真 6-11

- 支承部における、早期措置段階・区分IIIと判定した損傷の内訳について1巡目点検と2巡目点検の結果を以下に示す（図 6-25、図 6-22、図 6-26）。
 - 「腐食」が 50%から 44%に減少
 - 2巡目点検において「防食機能の劣化」が 35%発生
 - 「支承部の機能障害」が 35%から 8%に減少
- 腐食、防食機能の劣化の原因は「材料劣化」、「端部の漏水」、「雨水の影響」（図 6-27、写真 6-11、写真 6-12）が多い。

支承本体の腐食（端部の漏水）

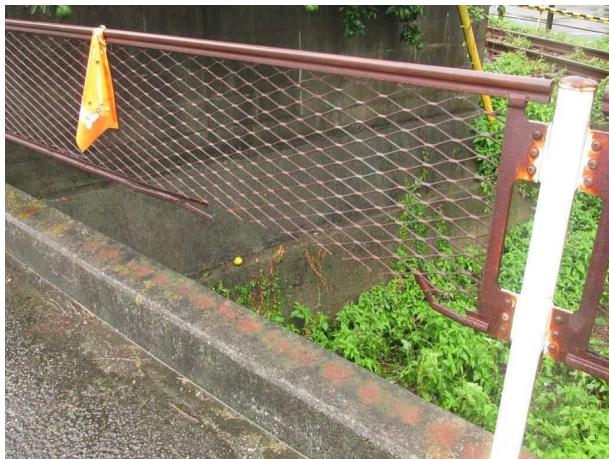
- ・その他部材における、早期措置段階・区分IIIと判定した損傷の1巡目点検と2巡目点検の結果は、「高欄・防護柵」が30%前後と最も多く、次いで「排水施設」、「地覆」が20%前後、「橋面舗装」、「伸縮装置」が10%前後を示している（図6-28、図6-29）。
- ・各部材の代表的な損傷は以下のとおりである。
 - ①高欄・防護柵：変形・欠損、
剥離・鉄筋露出（要因：かぶり不足、中性化）（図6-30、写真6-13）
 - ②排水装置：腐食、防食機能の劣化、変形・欠損（図6-31、写真6-14）
腐食が進行したことにより、排水管の欠損やボルトの脱落が生じている
 - ③地覆：うき、剥離・鉄筋露出（要因：かぶり不足、中性化）（図6-32、写真6-15）
 - ④橋面舗装：路面の凹凸（要因：輪荷重の繰り返し）（図6-33、写真6-16）
 - ⑤伸縮装置：変形・欠損（要因：車両通行時の衝撃、凍結防止剤）（図6-34、写真6-17）

写真 6-13 防護柵の変形

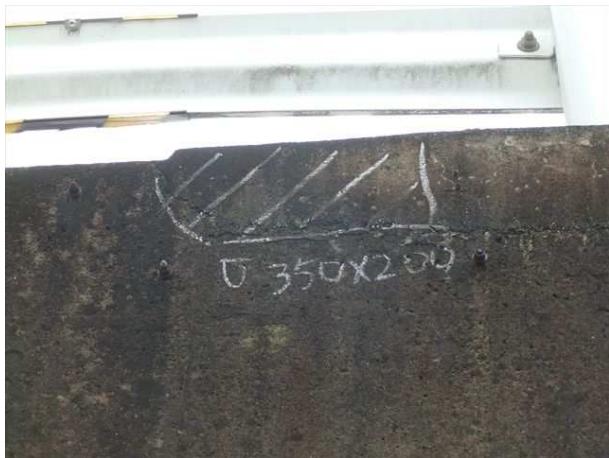
写真 6-15 地覆のうき

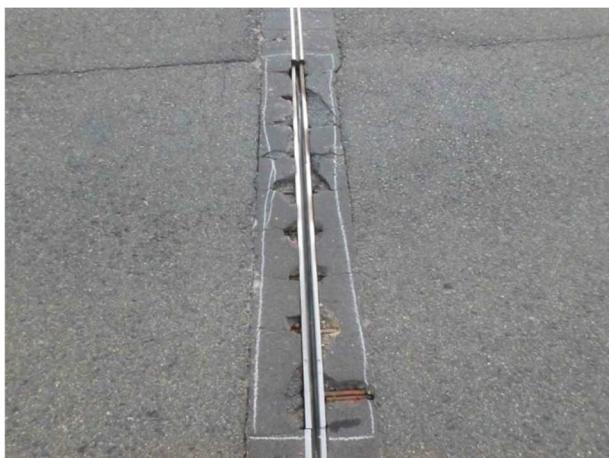
写真 6-17 伸縮装置の変形

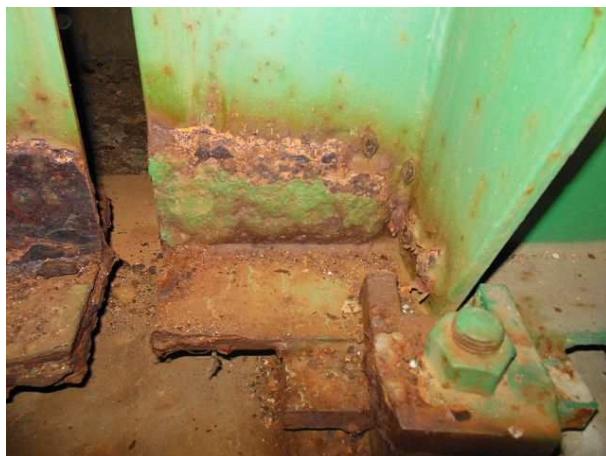
- ・主桁の桁端部の腐食が進行し減肉に至った損傷

写真 6-18 桁端の腐食 II

- ・塗膜の材料劣化や橋面部及び桁端部からの漏水により、鋼桁の腐食の進行に伴う欠損が発生しているため、損傷が軽微なうちに再塗装及び漏水対策を実施しておくことが重要である。

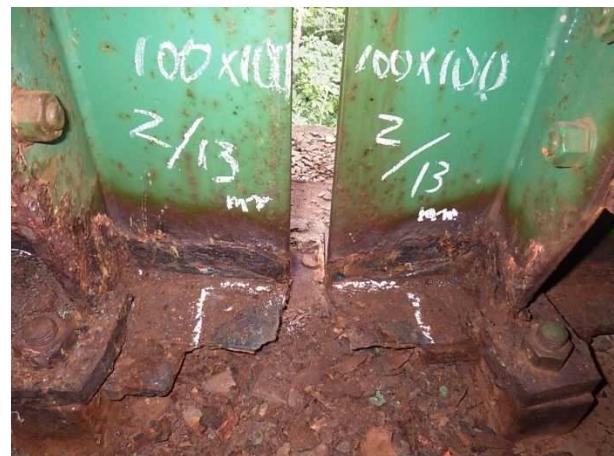
写真 6-19 桁端の腐食 III

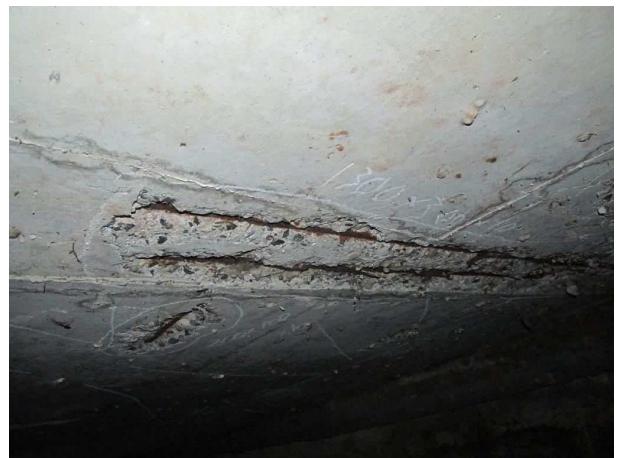
- ・床版の剥離・鉄筋露出の発生

写真 6-25 床版 剥離・鉄筋露出III

- ・漏水やかぶり不足、中性化の進行などにより RC 橋、溝橋の床版コンクリートに剥離・鉄筋露出が発生しているため、損傷が軽微なうちに中性化の進行を抑制する対策を検討することが重要である。沿岸部では塩害の影響も考えられるため、必要に応じて塩害対策が必要である。

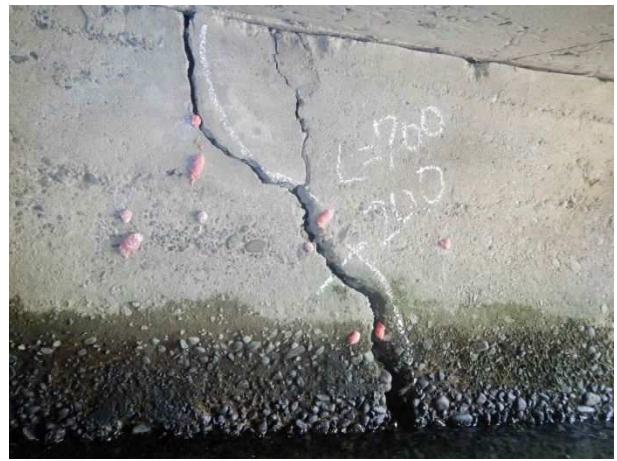
- ・豎壁のひびわれの拡大

- ・下部構造のコンクリートのひびわれは地盤の耐力不足や活荷重の衝撃、洗掘などによる不等沈下や ASR、中性化などが原因と考えられる。構造の安全性の観点から、早期に充填するとともに、洗掘箇所については必要に応じて根継工、根固工などを実施する。

写真 6-27 豊壁 ひびわれIII

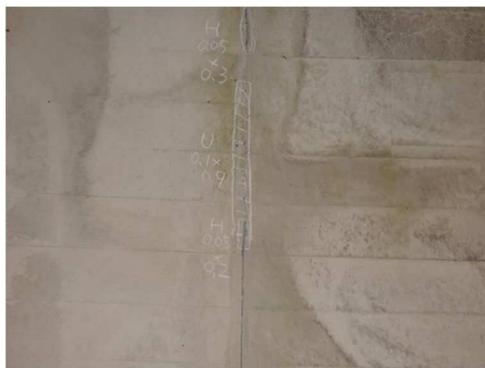
- ・覆工（アーチ・側壁・天端）における、早期措置段階・区分IIIと判定した損傷の内訳について
1巡目点検と2巡目点検の結果を以下に示す（図 6-47、図 6-48）。
 - 材質劣化が要因の「うき」（写真 6-32）が89%から56%に減少
 - 「ひび割れ」が3%から12%に増加
 - 「はく落」、「豆板（ジャンカ）」が1%から7%に増加
 - 2巡目点検において新たに「漏水」が13%発生
- ・坑門・その他における、早期措置段階・区分IIIと判定した損傷の内訳について1巡目点検と2巡目点検の結果を以下に示す（図 6-49、図 6-50）。
 - 材質劣化が要因の「うき」（写真 6-34）が35%から60%に増加
 - 漏水及び沈砂が要因の「滯水」（写真 6-33）が43%から12%に減少
 - 2巡目点検において新たに「はく離」、「漏水」、「欠損」が各5箇所程度発生

写真 6-32 側壁のうき

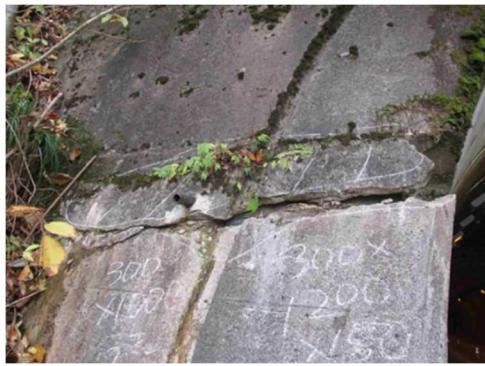
写真 6-34 坑門のうき

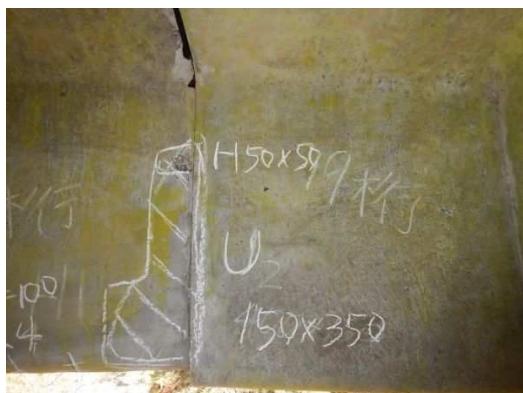
- ・ シェッド全体において、1 巡目点検については早期措置段階・区分III、2 巡目点検については予防保全段階・区分IIと判定した損傷の割合を以下に示す（図 6-58、図 6-59）。
 - 「うき」が 4 箇所から 9 箇所に増加
 - 2 巡目点検において「ひびわれ」、「防食機能の劣化」、「変形・欠損」が 1、2 箇所発生
- ・ うきの原因は 9 箇所のうち「施工不良」が 7 箇所と最も多い（図 6-60）
- ・ 「うき」は第三者被害の範囲に発生（写真 6-37）
- ・ 「ひびわれ」は山受台や頂版、谷側柱、擁壁基礎などに多く発生
- ・ その他、緩衝材（サンドクッション）の流出（写真 6-38）及び排水溝の土砂詰まりが確認されている

写真 6-37 第三者被害範囲のうき

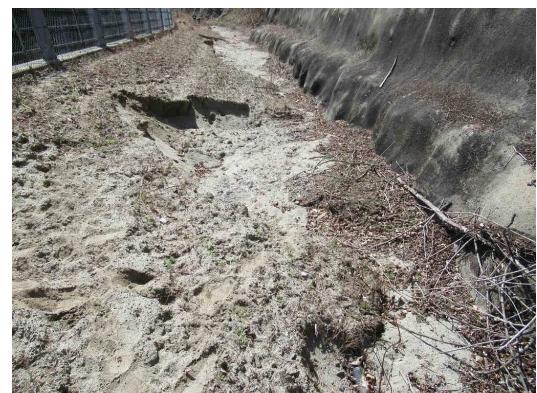
写真 6-38 緩衝材の流出

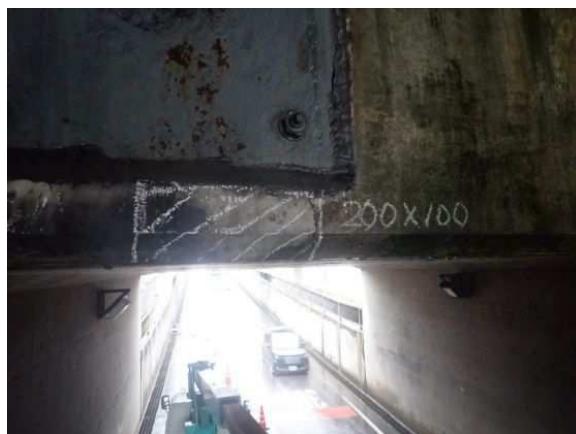
- ・アンダーパスにおける、早期措置段階・区分IIIと判定した損傷の内訳について 1 巡目点検と 2 巡目点検の結果を以下に示す（図 6-71、図 6-72）。
 - 「うき」が 96% から 98% に増加
 - 2 巡目点検において「舗装の異常」が新たに 1 箇所確認されている
- ・うきの原因は 6 箇所の内「施工不良」（図 6-73、写真 6-41、写真 6-42）が 5 箇所と多く、型枠の継ぎ目部や締固め不足などが報告されている。

写真 6-41 アンダーパス頂版のうき

アンダーパスにおいては 2 巡目定期点検の完了時点で、早期措置段階・区分 III の割合が約 5 割と非常に高い割合となっているため、区分 III の修繕を着実に進める。損傷の種類としては「うき」が約 9 割を占めていることから、第三者被害の範囲に発生している「うき」損傷に対し、剥落防止工などの予防保全段階・区分 II の修繕も進める。また、組立歩道等においては 1 巡目定期点検の完了時点で、早期措置段階・区分 III の割合が約 2 割と高い割合となっているため、区分 III の修繕を着実に進める。

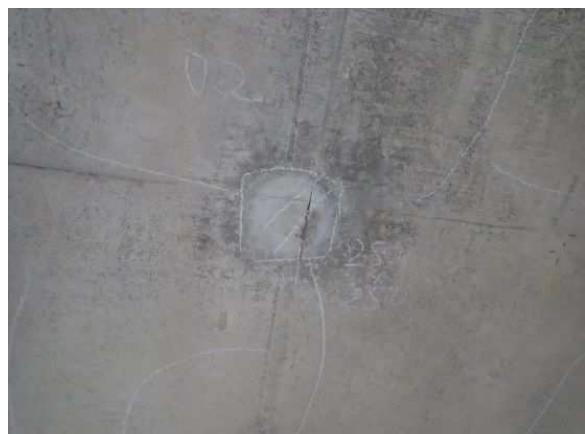
写真 6-42 アンダーパス頂版のうき

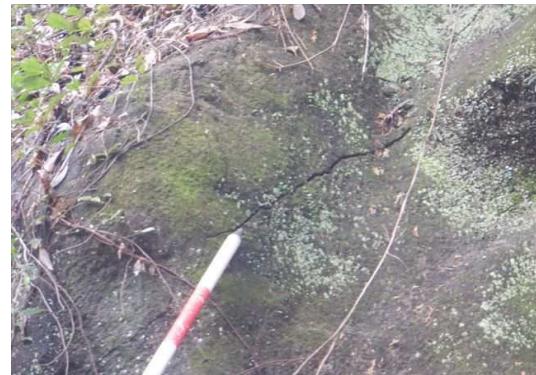
- ・道路土工構造物における、早期措置段階・区分IIIと判定した損傷の発生箇所及び内訳について2巡目点検の結果を以下に示す（図 6-96、図 6-97）。なお、損傷の発生原因は点検調書データベースの所見欄より抽出し、集計を行った。
- 損傷の発生箇所は「コンクリート・モルタル吹付」が73%と多く、「のり面枠」や「のり面排水」が10%前後である
- コンクリート・モルタルの吹付における損傷の内訳は、23箇所の内「ひびわれ」が9箇所と半分程度を占めており、「剥離・剥落」が7箇所、「段差・ずれ」が2箇所確認されている（写真 6-45、写真 6-46）

写真 6-46 モルタル吹付工のひびわれ

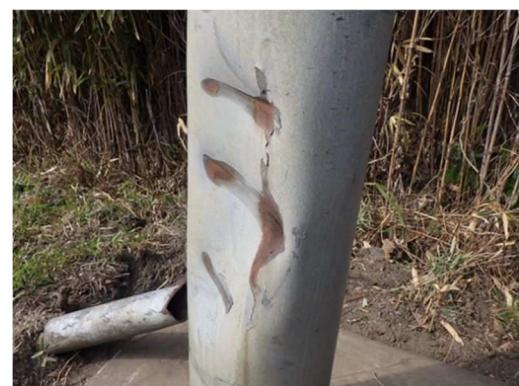
- ・大型案内標識（門型以外）における、早期措置段階・区分IIIと判定した損傷の発生箇所及び内訳について2巡目点検の結果を以下に示す（図6-104～図6-107）。なお、損傷の発生原因は点検調書データベースの所見欄より抽出し、集計を行った。
- 損傷の発生箇所は「支柱」、「標識板など」が40%程度と早期措置段階・区分IIIとなつた部材の大部分を占めている
- 支柱、横梁に共通して「腐食」が80%前後と多く、次いで「変形・欠損」が8%程度見られる（写真6-47）
- 標識板などは「ゆるみ・脱落」が32%と最も多く、「破断」が3箇所確認されている（写真6-50）

写真 6-47 支柱の腐食

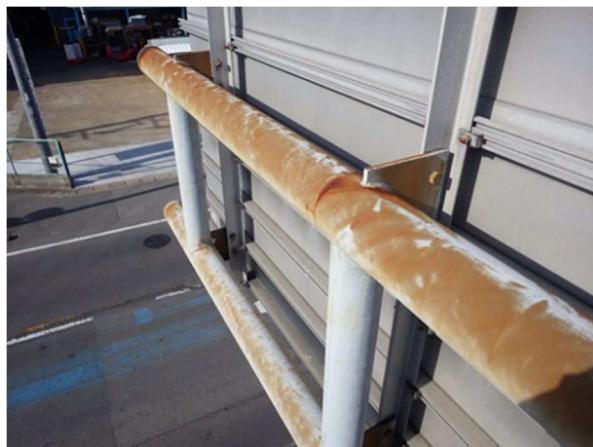
写真 6-49 横梁の腐食
