道路構造物長寿命化計画

令和7年3月（改定）

愛知県建設局道路維持課

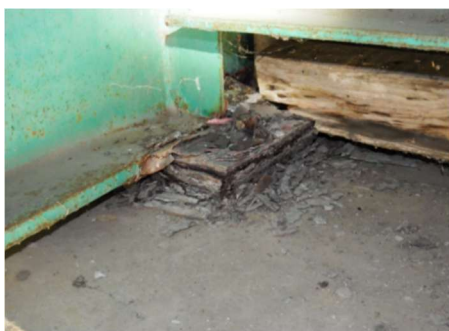
- ・鋼橋の主桁における、早期措置段階・区分Ⅲと判定した損傷の内訳について1巡目点検と2巡目点検の結果を以下に示す（図 6-6、図 6-7）。
 - 「腐食」が48%から54%に増加
 - 「防食機能の劣化」が38%から34%に減少
- ・主桁の腐食の原因は「材料劣化」、「端部の漏水」（図 6-8、写真 6-1）が多く、防食機能の劣化の原因は「材料劣化」、「湿潤環境下」（図 6-9、写真 6-2）によるものが多い。

写真 6-1 鋼橋主桁の腐食
(端部の漏水)

- ・塗膜の材料劣化や橋面部及び桁端部からの漏水により、鋼桁の腐食の進行に伴う欠損が発生しているため、損傷が軽微なうちに再塗装及び漏水対策を実施しておくことが重要である。

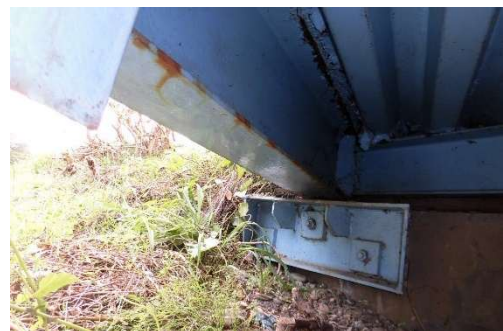
写真 6-2 鋼橋主桁の防食機能の劣化
(湿潤環境下：河川橋)

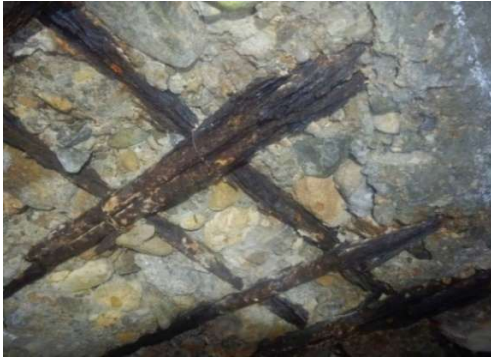
- ・鋼橋のRC床版における、早期措置段階・区分Ⅲと判定した損傷の内訳について1巡目点検と2巡目点検の結果を以下に示す（図 6-10、図 6-11）。
 - 「剥離・鉄筋露出」が31%から20%に減少
 - 「うき」が29%から34%に増加
 - 「床版ひびわれ」が26%から10%に減少
 - 2巡目点検において新たに「防食機能の劣化」が11%発生
- ・床版の剥離・鉄筋露出、うきの原因はともに「かぶり不足」、「施工不良」（図 6-12、図 6-13、写真 6-3、写真 6-4）が多く、締固め不足や打継部のコンクリートの施工不良が報告されている。

写真 6-3 鋼橋床版の剥離・鉄筋露出
(施工不良：締固め不足)

- ・ 施工時におけるかぶり不足や締固め不足、打継部のコンクリートの施工不良箇所に雨水が浸透することにより、鉄筋が腐食膨張し剥離・鉄筋露出やうきが発生している。特に第三者被害のおそれがある範囲については早期にうきの除去、断面修復を実施し、それ以外の箇所についても損傷が軽微なうちに剥落防止工や漏水対策などを実施しておくことが重要である。

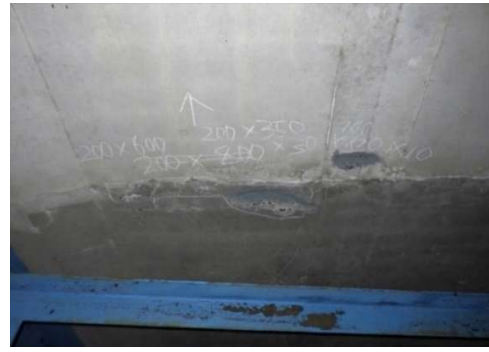
写真 6-4 鋼橋床版のうき (かぶり不足)

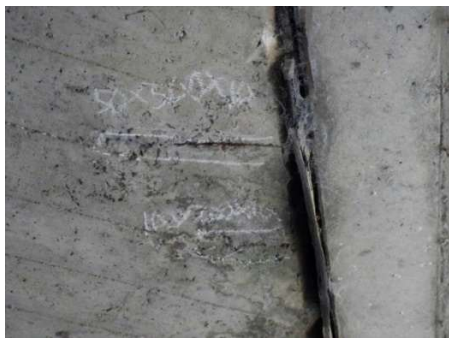
写真 6-5

・ 剥離・鉄筋露出の原因は「中性化」、「かぶり不足」、「施工不良」(図 6-16、写真 6-5)が多い。

PC 橋主桁の剥離・鉄筋露出（かぶり不足）

- ・ PC 定着部の後打ちコンクリートはかぶり不足や中性化、締固め不足などの施工不良により、うきが生じやすく、第三者被害のおそれがある箇所については、損傷が軽微なうちに剥落防止工などを実施しておくことが重要である。また、塩害によりかぶり不足の鉄筋が腐食膨張し、剥離・鉄筋露出が生じている箇所については、塩害の進行度合いを確認し、状況に応じて塩害対策の実施が必要である。

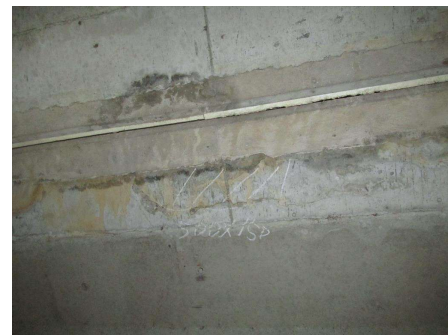
・ うきの原因は「かぶり不足」、「施工不良」(図 6-17、写真 6-6)が多く、間詰コンクリートの施工不良、後塗りモルタルの劣化、打設不足などが報告されている。

写真 6-6 PC 橋床版のうき（施工不良）

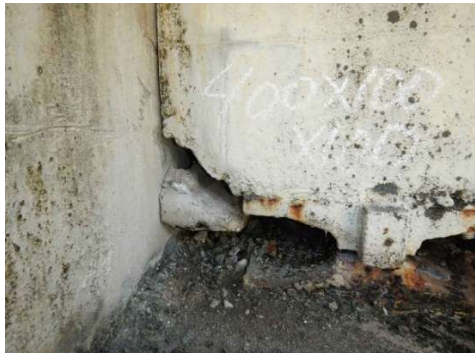
・ 剥離・鉄筋露出及びうきの原因はともに「中性化」、「かぶり不足」（図 6-20、図 6-21、写真 6-7、写真 6-8）が多い。

写真 6-7 RC 橋主桁の剝離・鉄筋露出
(中性化)

- ・ 漏水やかぶり不足、中性化の進行などにより RC 橋、溝橋の床版コンクリートに剥離・鉄筋露出が発生しているため、損傷が軽微なうちに中性化の進行を抑制する対策を検討することが重要である。沿岸部では塩害の影響も考えられるため、必要に応じて塩害対策が必要である。

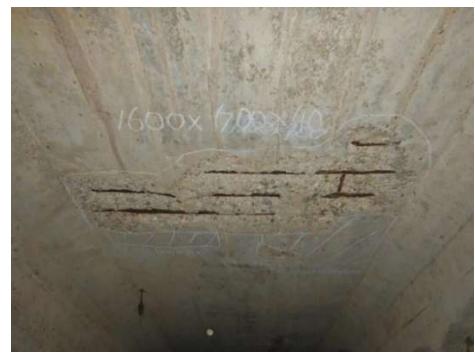
写真 6-8 溝橋床版の剝離・鉄筋露出
(かぶり不足)

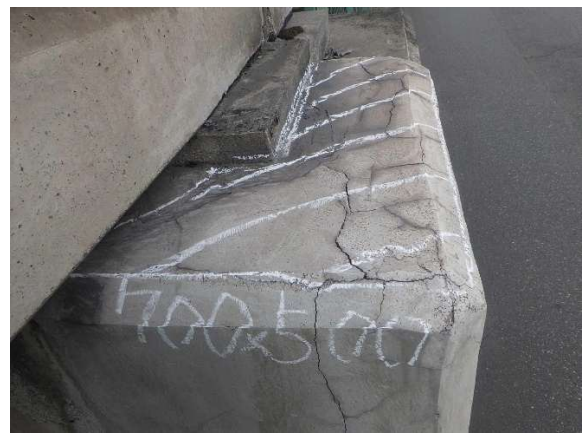
・ うきの原因は「かぶり不足」(図 6-24、写真 6-9、写真 6-10)が最も多い。

写真 6-10 下部構造のうき (かぶり不足)

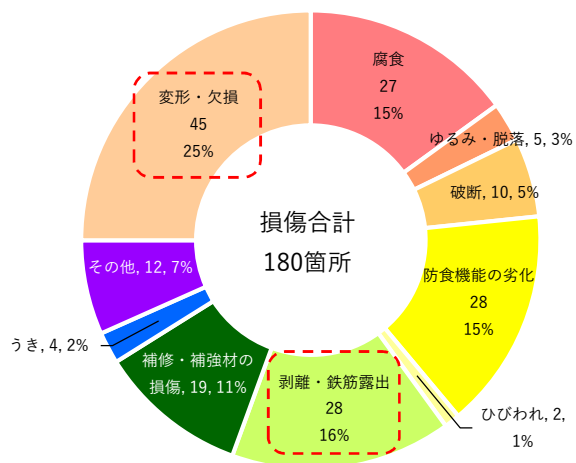
図 6-30 損傷の発生状況
①高欄・防護柵

剥離・鉄筋露出（要因：かぶり不足、中性化）（図 6-30、写真 6-13）

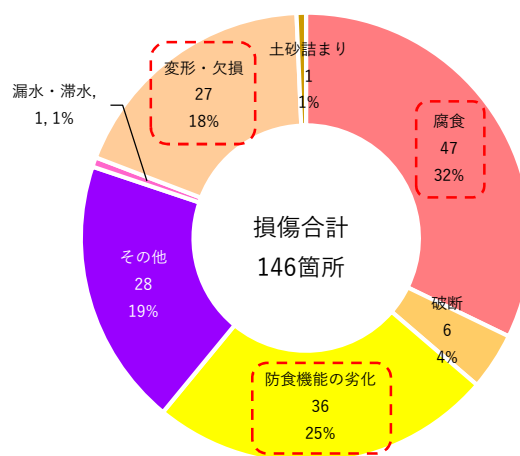
図 6-31 損傷の発生状況
②排水装置

②排水装置：腐食、防食機能の劣化、変形・欠損（図 6-31、写真 6-14）

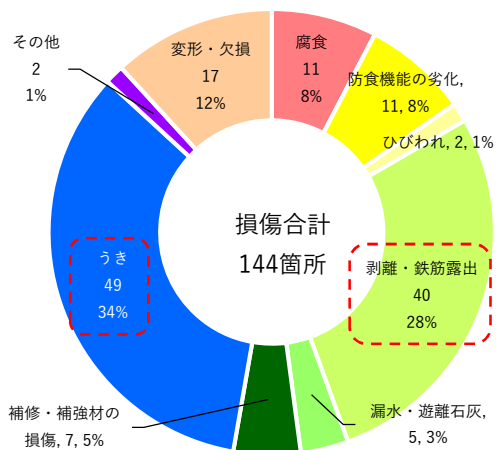
図 6-32 損傷の発生状況
③地覆

③地覆：うき、剥離・鉄筋露出（要因：かぶり不足、中性化）（図 6-32、写真 6-15）

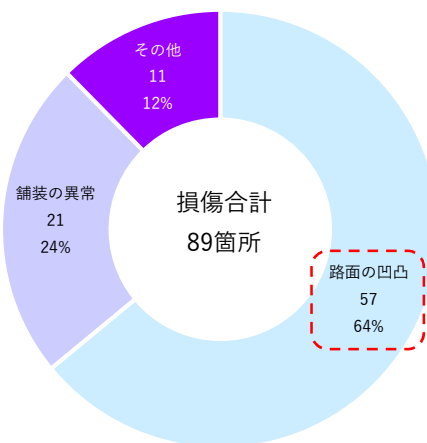
図 6-33 損傷の発生状況
④橋面舗装

④橋面舗装：路面の凹凸（要因：輪荷重の繰り返し）（図 6-33、写真 6-16）

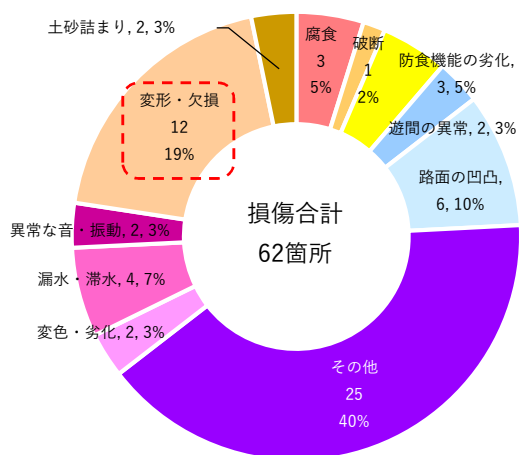
図 6-34 損傷状況の発生状況
⑤伸縮装置

⑤伸縮装置：変形・欠損（要因：車両通行時の衝撃、凍結防止剤）（図 6-34、写真 6-17）

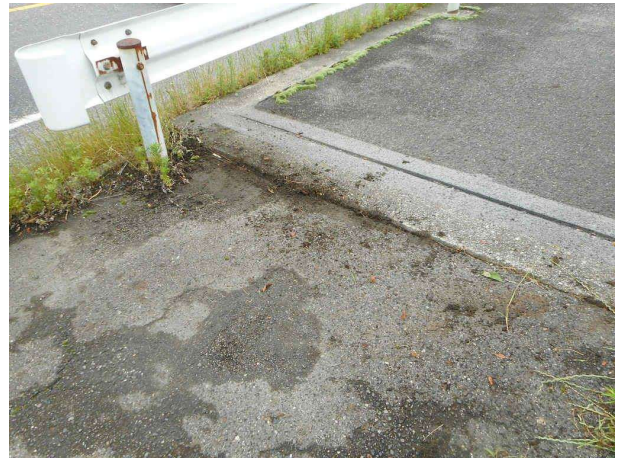
写真 6-16 橋面舗装の凹凸

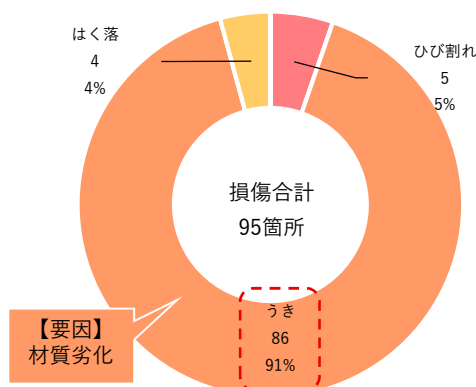
図 6-43 損傷の発生状況 素掘工法 覆工（アーチ・側壁・天端）

- ・覆工（アーチ・側壁・天端）における、早期措置段階・区分Ⅲと判定した損傷の内訳について1巡目点検と2巡目点検の結果を以下に示す（図 6-43、図 6-44）。
 - 材質劣化が要因の「うき」（写真 6-30）が91%から46%に減少
 - 「ひび割れ」が5%から18%に増加
 - 2巡目点検において新たに「漏水」が3箇所発生
- ・坑門・その他における、早期措置段階・区分Ⅲと判定した損傷の内訳について1巡目点検と2巡目点検の結果を以下に示す（図 6-45、図 6-46）。
 - 漏水が要因の「滞水」（写真 6-31）が7箇所から2箇所に減少
 - 2巡目点検において新たに「ひび割れ」、「うき」、「腐食」が各1箇所発生

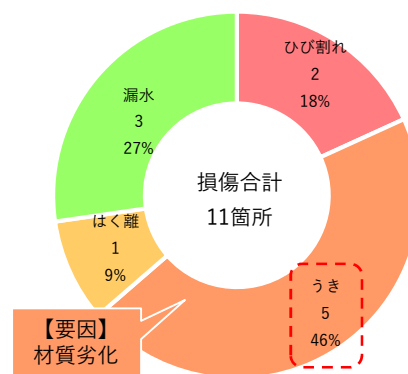
図 6-44 損傷の発生状況 素掘工法 覆工（アーチ・側壁・天端）

工法	部位	主な損傷の発生状況
素掘 工法	アーチ・側壁・天端 (図 6-44)	・ <u>材質劣化を要因としたうき</u> が多く発生している。 ・その他、 <u>ひび割れ、はく離、漏水</u> も見られる。
	坑門・その他 (図 6-46)	・ <u>漏水を要因とした滞水</u> が発生している。 ・その他、 <u>ひび割れ、うき、腐食</u> も見られる。
矢板 工法	アーチ・側壁・天端 (図 6-48)	・ <u>材質劣化を要因としたうき</u> が多く発生している。 ・その他、 <u>ひび割れ、漏水、はく落、豆板（ジャンカ）</u> も見られる。
	坑門・その他 (図 6-50)	・ <u>材質劣化を要因としたうき</u> が多く発生している。 ・ <u>漏水、沈砂を要因とした滞水</u> が多く発生している。 ・その他、 <u>はく離、漏水、欠損</u> も見られる。
NATM 工法	アーチ・側壁・天端 (図 6-52)	・ <u>材質劣化を要因としたうき</u> が多く発生している。 ・その他 <u>ひび割れ、鉄筋の露出、漏水</u> も見られる。
	坑門・その他 (図 6-53)	・1 巡目点検では確認されなかった早期措置段階・区分Ⅲの <u>漏水及び滞水</u> が多く発生している。

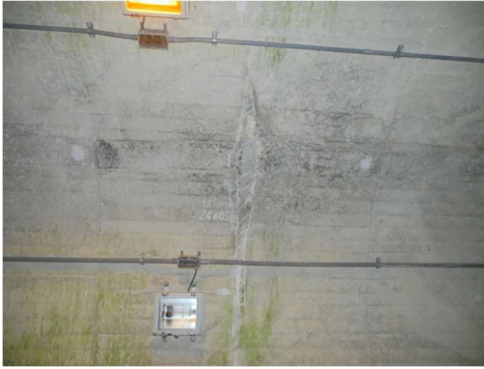
写真 6-30 側壁のうき

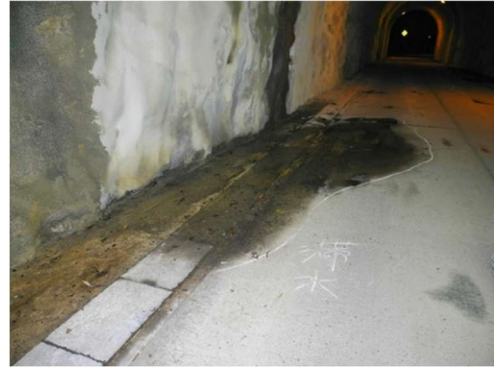
写真 6-31 路面の滞水

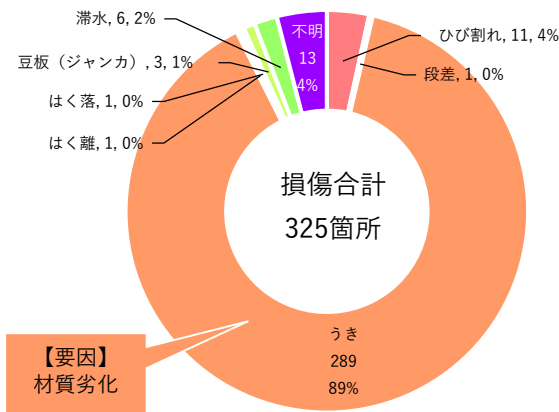
図 6-47 損傷の発生状況 矢板工法
覆工（アーチ・側壁・天端）
1 巡目点検（平成 26 年度～平成 30 年度）

- ・ 覆工（アーチ・側壁・天端）における、早期措置段階・区分Ⅲと判定した損傷の内訳について 1 巡目点検と 2 巡目点検の結果を以下に示す（図 6-47、図 6-48）。
 - 材質劣化が要因の「うき」（写真 6-32）が 89%から 56%に減少
 - 「ひび割れ」が 3%から 12%に増加
 - 「はく落」、「豆板（ジャンカ）」が 1%から 7%に増加
 - 2 巡目点検において新たに「漏水」が 13%発生
- ・ 坑門・その他における、早期措置段階・区分Ⅲと判定した損傷の内訳について 1 巡目点検と 2 巡目点検の結果を以下に示す（図 6-49、図 6-50）。
 - 材質劣化が要因の「うき」（写真 6-34）が 35%から 60%に増加
 - 漏水及び沈砂が要因の「滞水」（写真 6-33）が 43%から 12%に減少
 - 2 巡目点検において新たに「はく離」、「漏水」、「欠損」が各 5 箇所程度発生

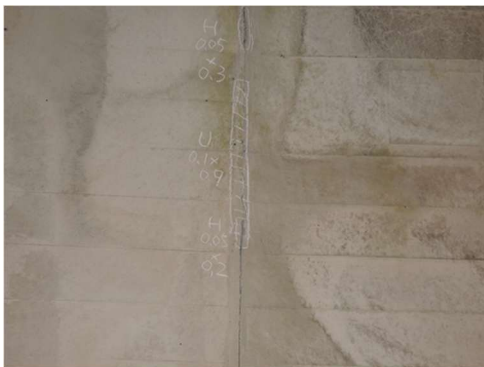
写真 6-32 側壁のうき

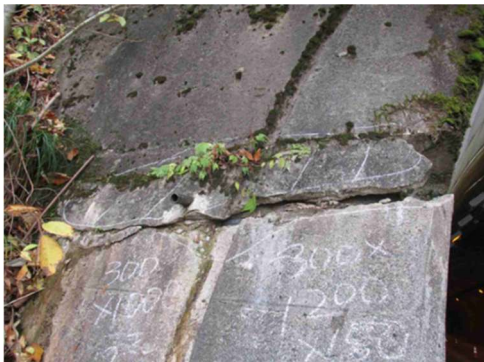
写真 6-34 坑門のうき

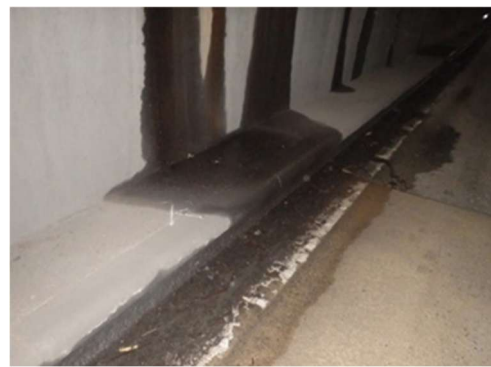
写真 6-33 路面の滞水

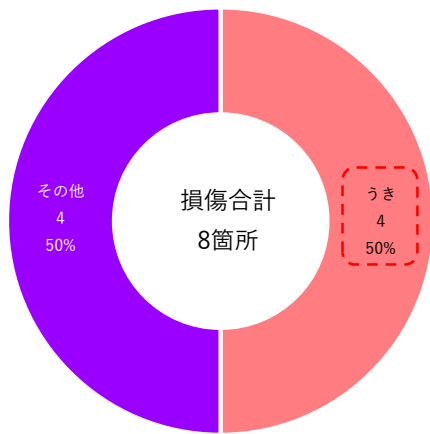
図 6-58 損傷の発生状況
1 巡目点検 (平成 29 年度～平成 30 年度)

- ・シェッド全体において、1 巡目点検については早期措置段階・区分III、2 巡目点検については予防保全段階・区分IIと判定した損傷の割合を以下に示す（図 6-58、図 6-59）。
 - 「うき」が 4 箇所から 9 箇所に増加
 - 2 巡目点検において「ひびわれ」、「防食機能の劣化」、「変形・欠損」が 1、2 箇所発生
- ・うきの原因は 9 箇所のうち「施工不良」が 7 箇所と最も多い（図 6-60）
- ・「うき」は第三者被害の範囲に発生（写真 6-37）
- ・「ひびわれ」は山受台や頂版、谷側柱、擁壁基礎などに多く発生
- ・その他、緩衝材（サンドクッション）の流出（写真 6-38）及び排水柵の土砂詰まりが確認されている

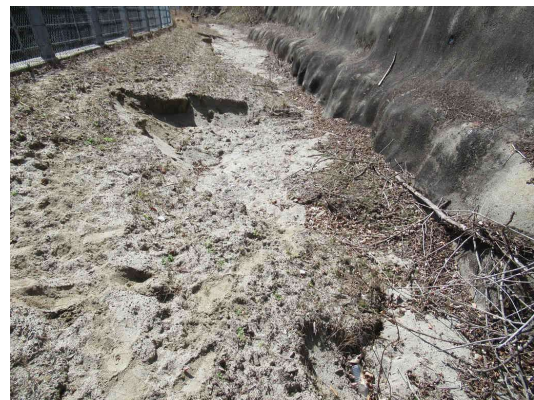
写真 6-38 緩衝材の流出

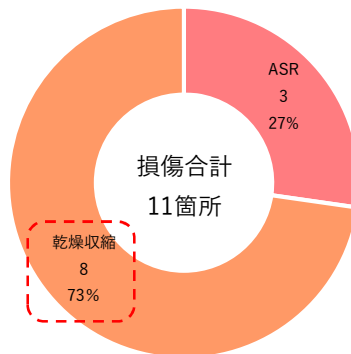
- ・大型カルバート全体における、早期措置段階・区分Ⅲと判定した損傷の内訳について1巡目点検と2巡目点検の結果を以下に示す（図 6-61～図 6-64）。
 - 発生箇所は「側壁」が7箇所と変わらず、「頂版」が6箇所から12箇所に増加、その他2巡目点検においては「目地材・モルタルなど」において損傷が3箇所発生
 - 発生状況は「ひびわれ」が10箇所から12箇所に増加、2巡目点検において新たに「うき」が4箇所発生
- ・ひびわれの原因は11箇所の内「乾燥収縮」が8箇所と多く、次いで「ASR」によるものが3箇所確認されている（図 6-65、写真 6-39、写真 6-40）。

図 6-65 損傷原因 ひびわれ

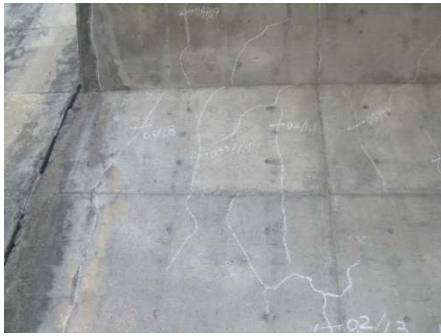
写真 6-39

大型カルバート頂版のひびわれ（ASR）

大型カルバートでは、修繕において、ひび割れ補修浸透性エポキシ樹脂塗布工法の活用を進めてきた（令和 6 年度：3 件）。引き続き、これまで進めてきた新技術の検証を行い、その他の新技術についても積極的に活用の検討を進めていく。また、シェッドについては、1 基程度で新技術を活用し、維持管理に係る費用を縮減することを目標とする。

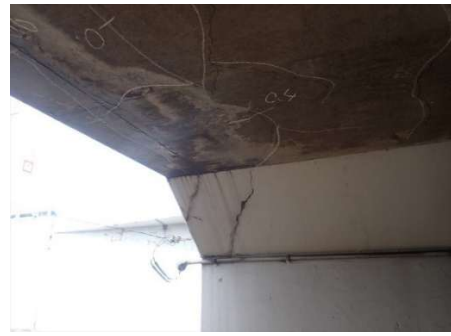
写真 6-40

大型カルバート頂版のひびわれ（乾燥収縮）

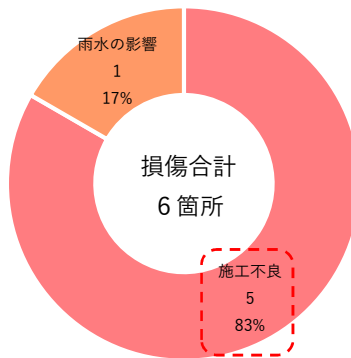
- ・ アンダーパスにおける、早期措置段階・区分Ⅲと判定した損傷の内訳について 1 巡目点検と 2 巡目点検の結果を以下に示す（図 6-71、図 6-72）。
 - 「うき」が 96%から 98%に増加
 - 2 巡目点検において「舗装の異常」が新たに 1 箇所確認されている
- ・ うきの原因は 6 箇所の内「施工不良」（図 6-73、写真 6-41、写真 6-42）が 5 箇所と多く、型枠の継ぎ目部や締固め不足などが報告されている。

図 6-73 損傷の発生原因 うき

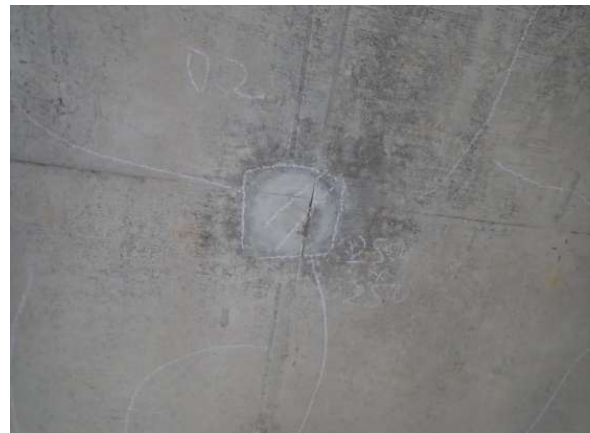
写真 6-42 アンダーパス頂版のうき

アンダーパスにおいては2巡目定期点検の完了時点で、早期措置段階・区分Ⅲの割合が約5割と非常に高い割合となっているため、区分Ⅲの修繕を着実に進める。損傷の種類としては「うき」が約9割を占めていることから、第三者被害の範囲に発生している「うき」損傷に対し、剥落防止工などの予防保全段階・区分Ⅱの修繕も進める。また、組立歩道等においては1巡目定期点検の完了時点で、早期措置段階・区分Ⅲの割合が約2割と高い割合となっているため、区分Ⅲの修繕を着実に進める。

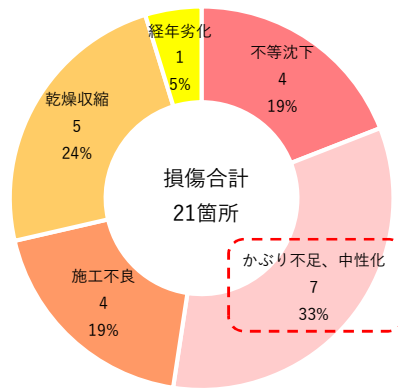
・うきの原因は、「かぶり不足、中性化」が 33%と多く、次いで側壁の「不等沈下」や「乾燥収縮」、「施工不良」によるものが多く見られた（図 6-80）。

図 6-80 損傷原因 うき

2巡目定期点検の完了時点では、早期措置段階・区分Ⅲの割合が2割程度となっていることから、区分Ⅲの修繕を着実に進める。また、頂版や側壁などの第三者被害の範囲にうきが生じている箇所については、剥落防止工などの予防保全段階・区分Ⅱの修繕も進める。

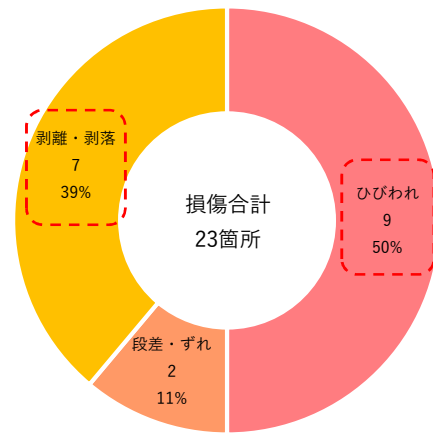
図 6-97 損傷の発生状況

- 損傷の発生箇所は「コンクリート・モルタル吹付」が73%と多く、「のり面砕」や「のり面排水」が10%前後である
- コンクリート・モルタルの吹付における損傷の内訳は、23箇所の内「ひびわれ」が9箇所と半分程度を占めており、「剥離・剥落」が7箇所、「段差・ずれ」が2箇所確認されている（写真 6-45、写真 6-46）

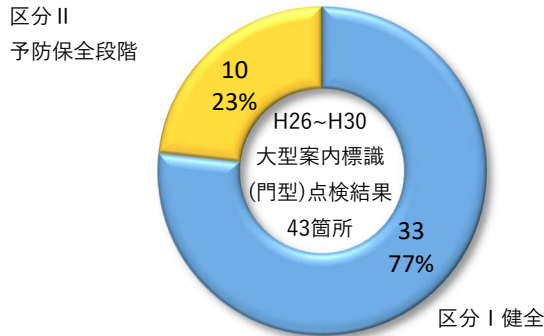
図 6-100 大型案内標識（門型）
定期点検の結果

2 巡目点検（令和元年度～令和 5 年度）において早期措置段階・区分Ⅲと診断された施設はなく（図 6-101）、予防保全段階・区分Ⅱが 9 箇所、健全（Ⅰ）が 33 箇所と、1 巡目点検（平成 26 年度～平成 30 年度）から変わらず概ね健全な状態である（図 6-100）。

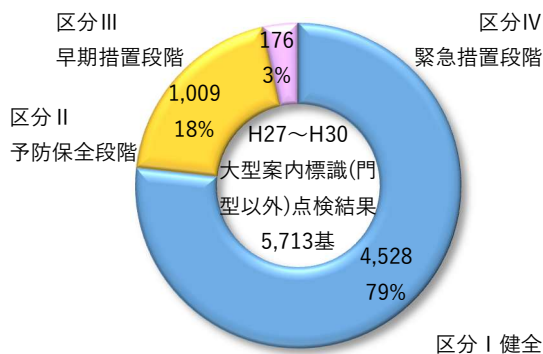
図 6-102 大型案内標識（門型以外）
定期点検の結果

2 巡目点検（令和元年度～令和 5 年度）において早期措置段階・区分Ⅲと診断された施設は 107 基、予防保全段階・区分Ⅱが 2,250 基（図 6-103）であり、1 巡目点検（平成 27～平成 30）から予防保全段階・区分Ⅱに進行した施設が多く見られる（図 6-102）。

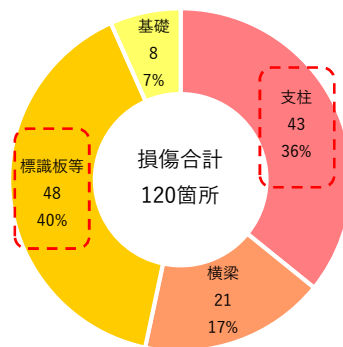
図 6-104 損傷発生箇所

- 損傷の発生箇所は「支柱」、「標識板など」が40%程度と早期措置段階・区分Ⅲとなった部材の大部分を占めている
- 支柱、横梁に共通して「腐食」が80%前後と多く、次いで「変形・欠損」が8%程度見られる（写真 6-47）
- 標識板などは「ゆるみ・脱落」が32%と最も多く、「破断」が3箇所確認されている（写真 6-50）

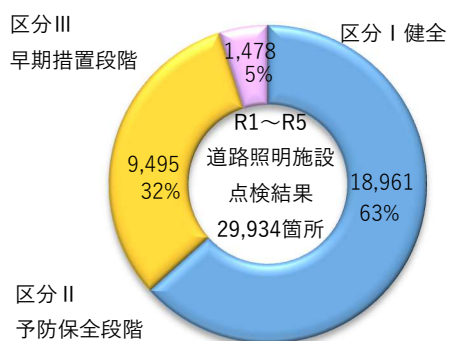
図 6-108 道路照明施設定期点検の結果

1 巡目点検（令和元年度～令和 5 年度）の点検において早期措置段階・区分Ⅲと診断された施設は 1,478 箇所、予防保全段階・区分Ⅱが 9,495 箇所、健全（Ⅰ）が 18,961 箇所（図 6-108）であった。

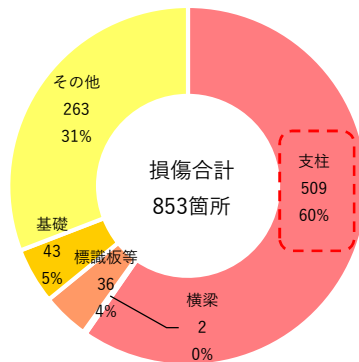
図 6-109 損傷発生箇所

- 損傷の発生箇所は「支柱」が早期措置段階・区分Ⅲとなった部材の60%を占めている
- 支柱については「腐食」、「変形・欠損」、「き裂」が各20%発生(写真 6-51)
- 基礎、標識板などについては共通して「腐食」が45%と多く、次いで「ひびわれ」、「変形・欠損」が10%～26%見られる(写真 6-52)

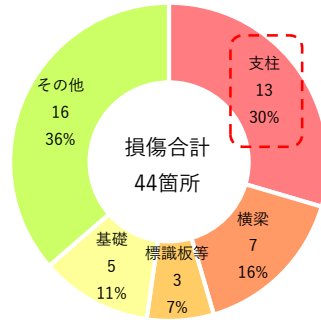
図 6-117 損傷発生箇所

- 損傷の発生箇所は「支柱」が予防保全段階・区分Ⅱとなった部材の大部分を占めている
- 支柱、横梁、標識板などに共通して「腐食」が70%～100%と損傷の大部分を占めている（写真 6-53）
