平成23年9月台風15号の概要(1)

平成23年9月台風15号の概要(2)

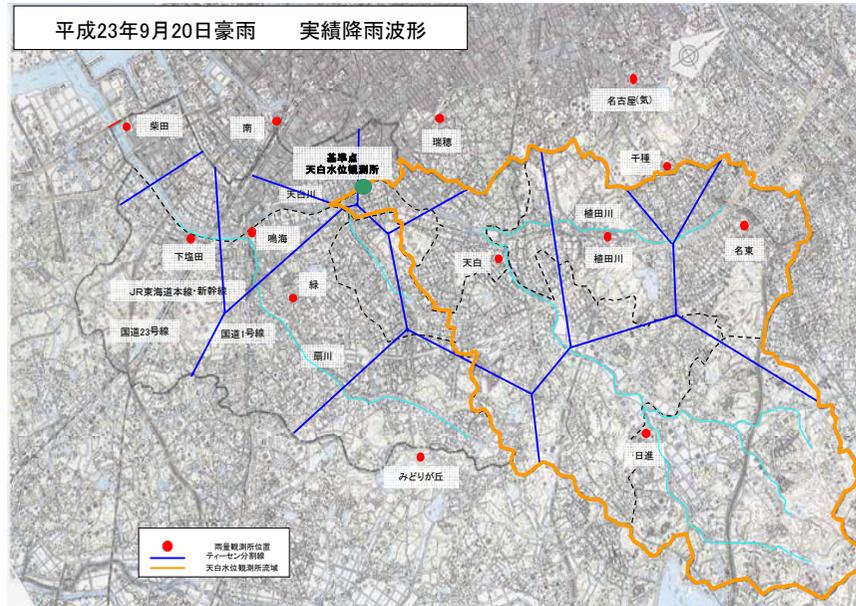
時間最大雨量 (mm/hr)	3時間雨量 (mm/3hr)	24時間雨量 (mm/24hr)	総雨量 (mm)
H23.9実績 (流域平均雨量)	37 (W=1/2程度)	99 (W=1/9程度)	243 (W=1/20程度)	250
H20.8実績 (流域平均雨量)	38 (W=1/2程度)	89 (W=1/6程度)	144 (W=1/3程度)	153
H12.9実績 (流域平均雨量)	69 (W=1/20程度)	181 (W=1/100程度)	508 (W=1/200以上)	542
計画降雨 (中央集中W=1/10)	63	103	205	205

H23.9台風15号豪雨 流域平均雨量

H12.9東海豪雨 流域平均雨量

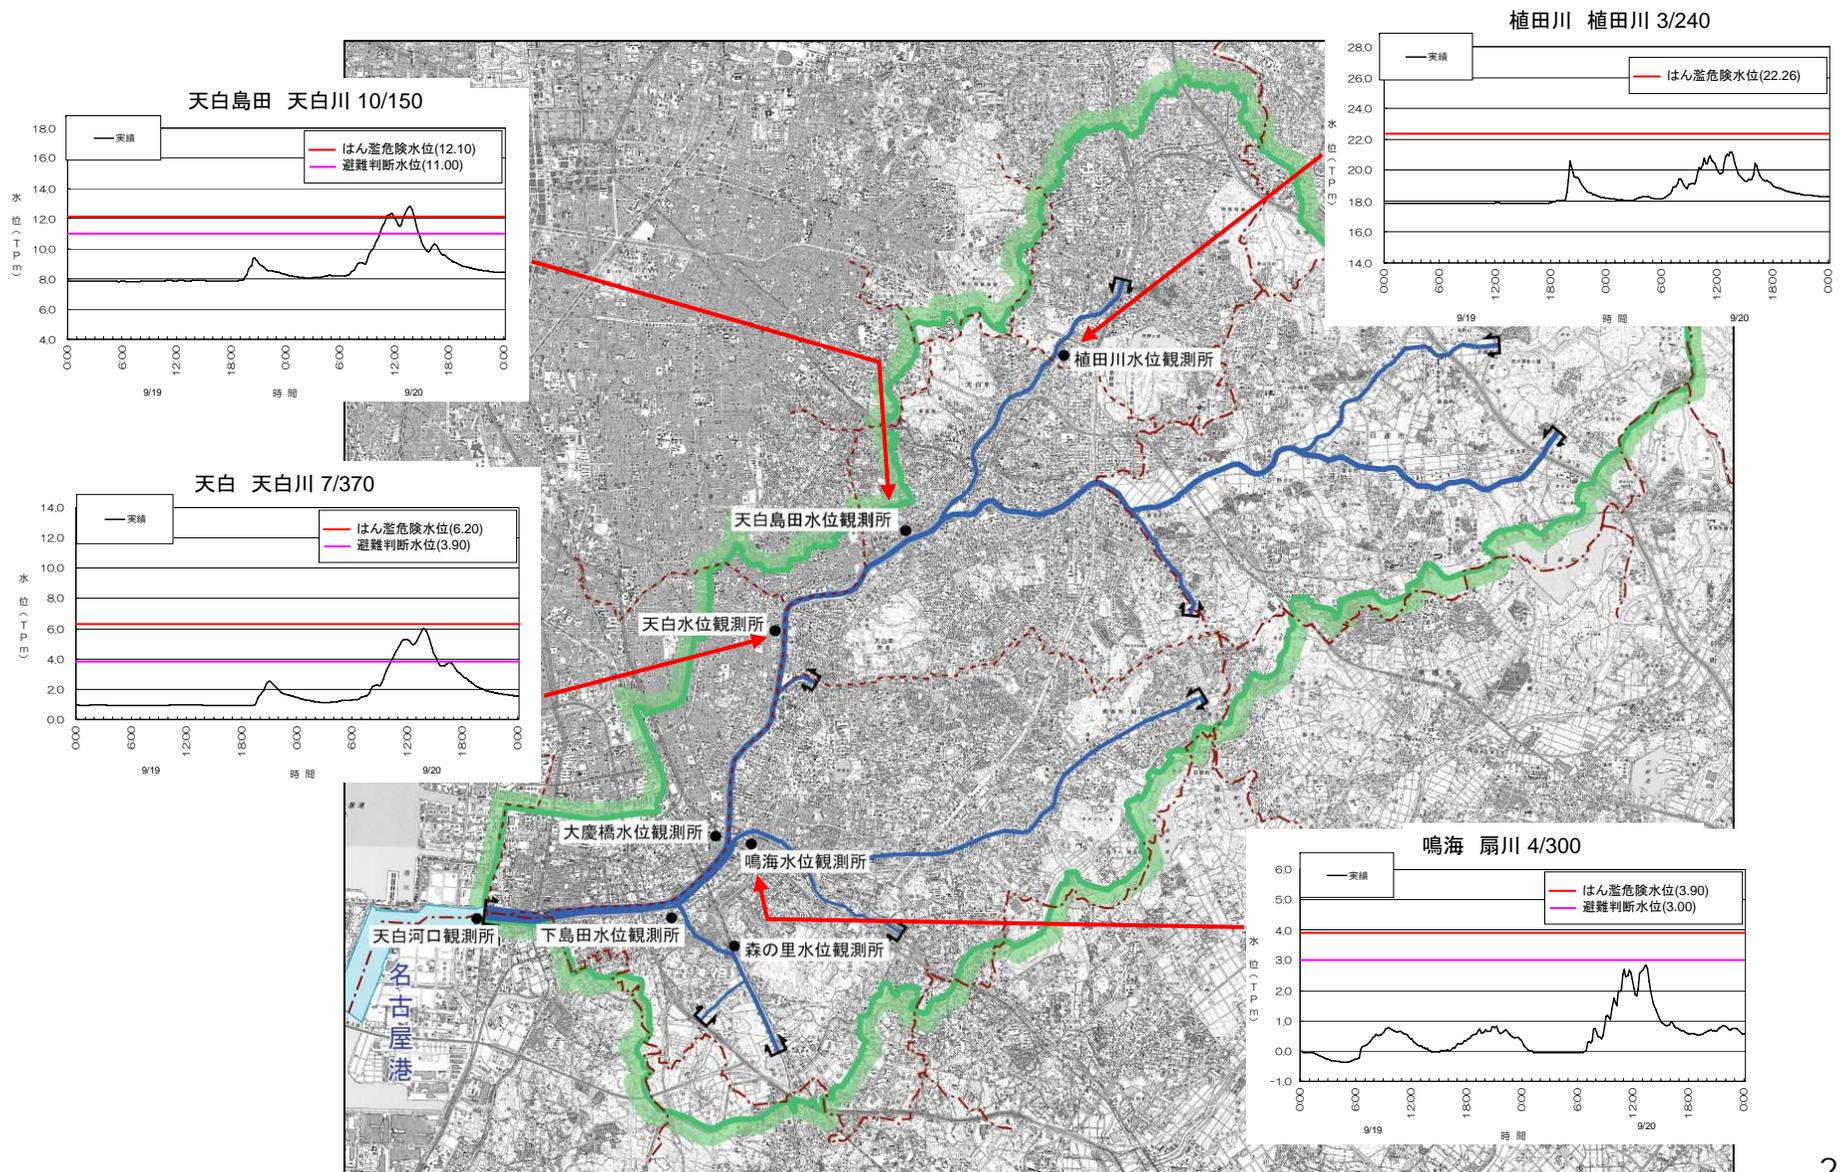
天白川流域内の各観測所の河川水位は以下のとおり。

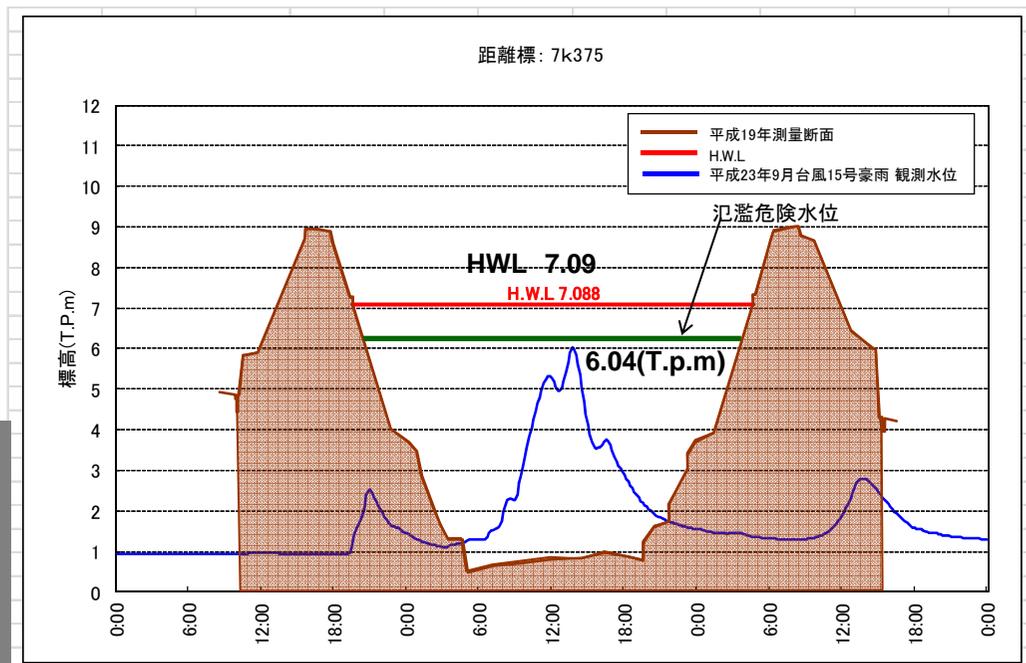
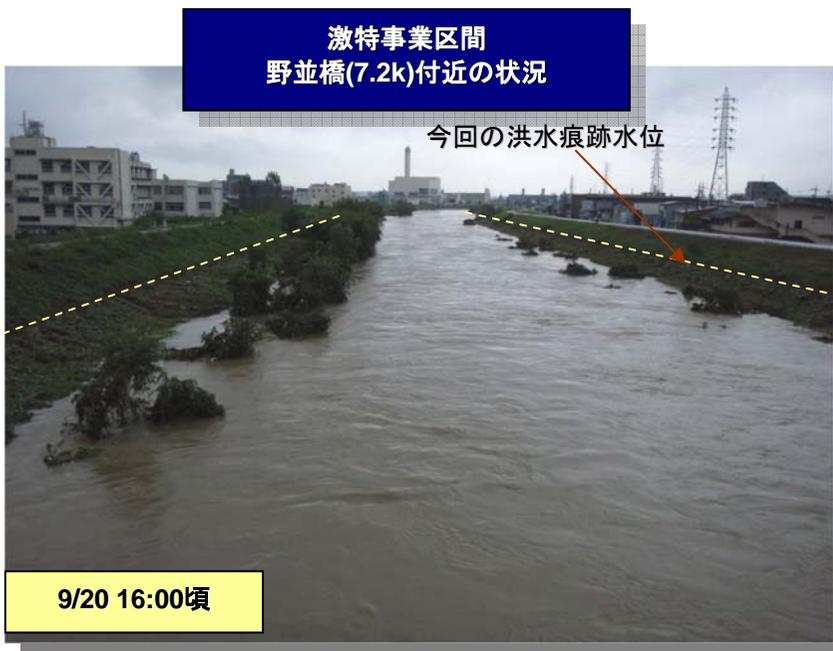
天白観測所水位

- ・激特事業以降、最も水位が上昇し、はん濫危険水位(6.2 T.p.m)に対し、水位が6.04(T.p.m) まで上昇した。

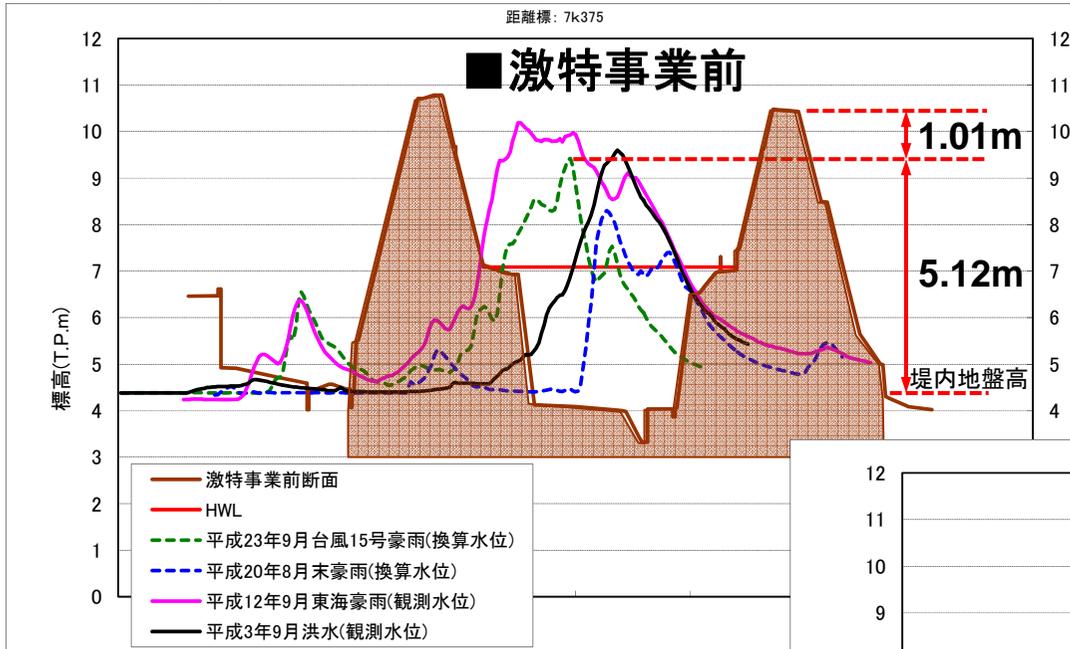
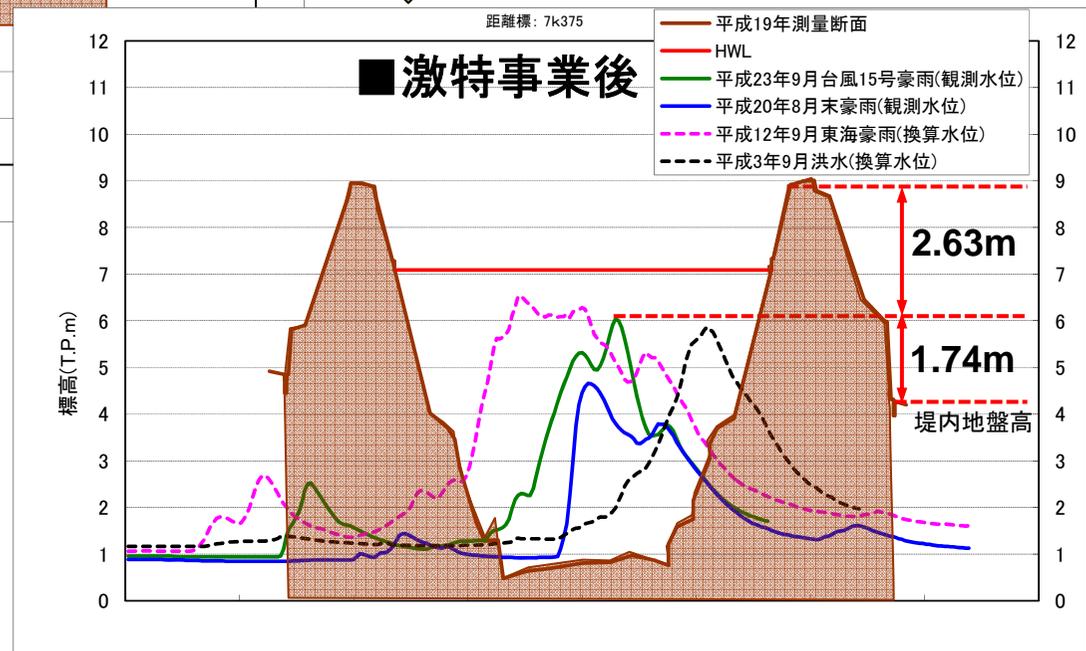
天白観測所水位

・激特事業により破堤による被害ポテンシャルを大幅に軽減させることができた。

3.38m低下

河川水位を下げることは、

- ・破堤による被害ポテンシャルの軽減
- ・内水の排水不良の解消に大きく寄与している。
