# 橋梁定期点検の効率化に向けた 検討報告書

Report of the Study for Improving the Efficiency of  
Periodic Bridge Inspections

愛知県建設局道路維持課

Aichi Prefectural Government,  
Construction Bureau,  
Road Maintenance Division

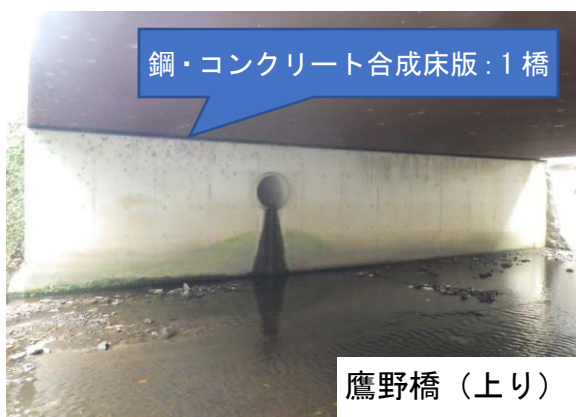
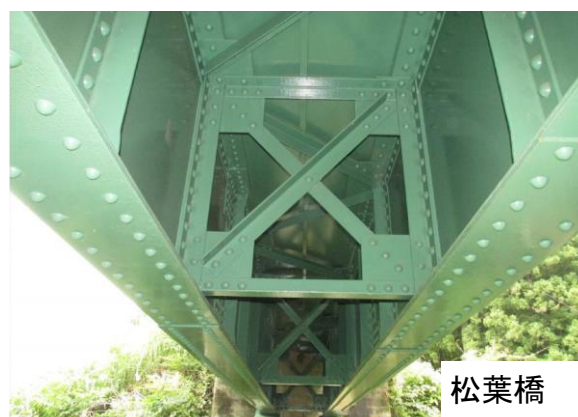
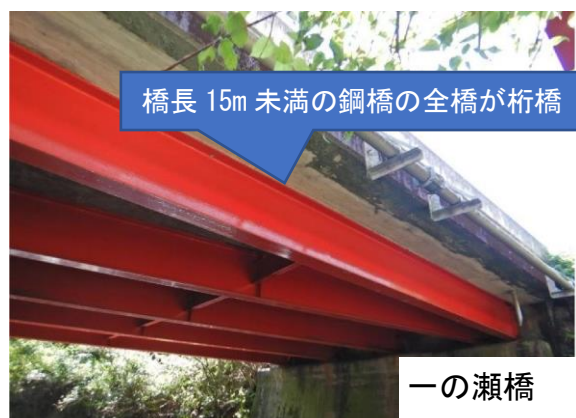
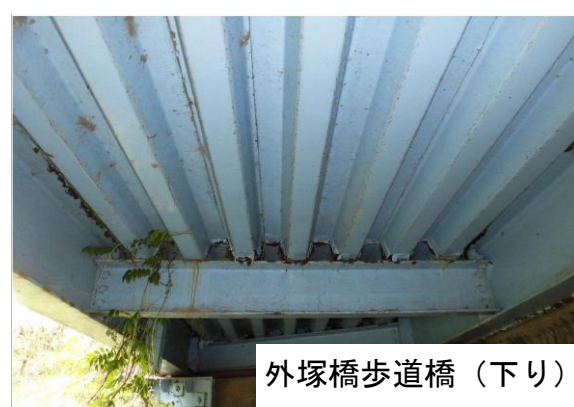
写真 1-1 鋼橋の状況（橋長 15m 未満）

これらの鋼橋は写真 1-1 のとおりすべて鉸桁や H 型鋼等の桁橋で一般的な構造であることから、橋梁全体の構造の把握は比較的容易である。

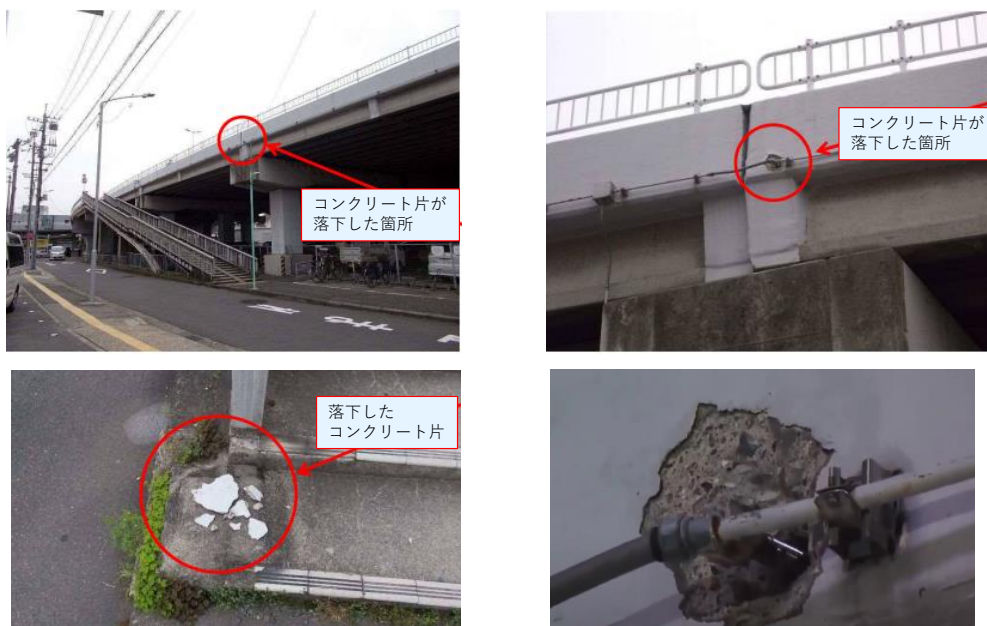
写真 2-1 横締め PC 鋼材突出事例（名古屋市熱田陸橋）

令和 6 年 4 月 23 日に、名古屋市管理の熱田陸橋（プレテンション方式 T 桁橋）でコンクリート製の高欄（高さ約 6m）から、コンクリート片（大きさ 15cm×20cm×2.5cm、重さ 1～2kg 程度）が落下し、熱田陸橋の階段を登ろうとしていた自転車通行人の着用していたヘルメットに当たる被害が発生した。

コンクリート床版における横締め PC 鋼材が破断、突出したことでコンクリート片が落下したと推定される。

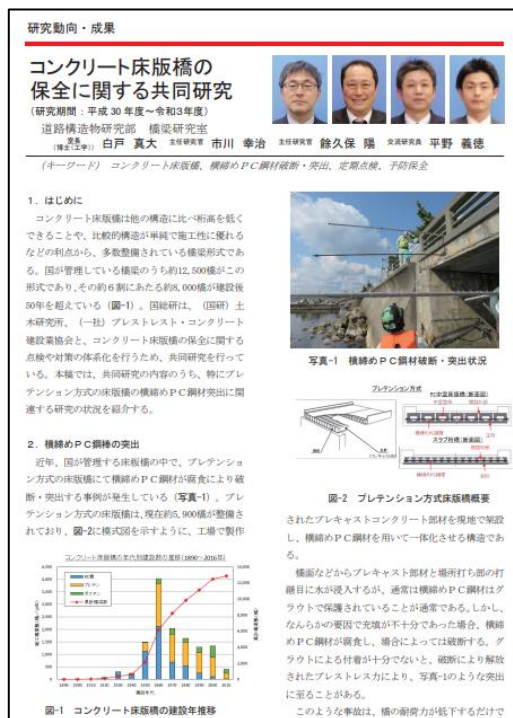
図 2-10 国土技術政策総合研究所  
PC 鋼棒突出研究事例

国土技術政策総合研究所は、平成 30 年から令和 3 年度に国管理の道路橋 12 橋での横締め PC 鋼棒の突出事例を調査し、以下のとおりまとめている。

- 飛来塩分や凍結融解材の散布の有無などの架設位置の環境には顕著に依存しない。
- 下記の橋梁で、横締め PC 鋼材の突出が起きた。
  - ・ PC 鋼材の防錆や一体化の役割を担うグラウトの材料品質が劣る 1980 年以前に建設された橋梁
  - ・ PC 鋼棒を使用した橋梁
  - ・ PC 鋼棒の接手としてカップラーを使用している可能性が高い、幅員が 8.0m 以上の橋梁

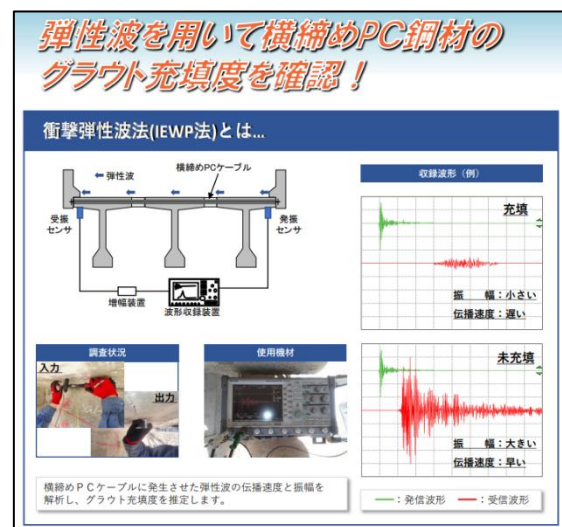
図 2-15 グラウト充填調査例

課題として全数調査が物理的に不可能・困難な箇所がある。

（かぶりが厚い箇所など）

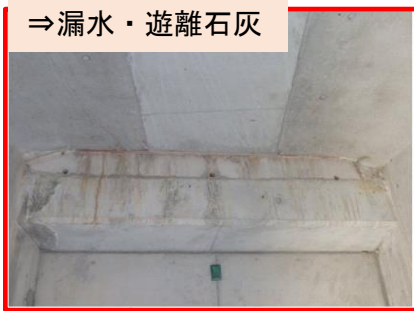
横桁

⇒漏水・遊離石灰

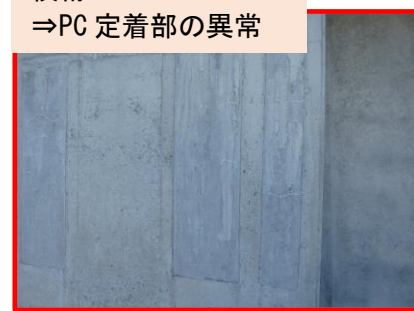
横桁

⇒PC 定着部の異常

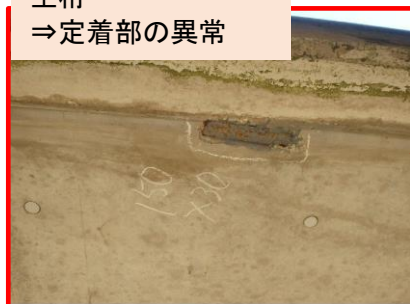
主桁

⇒定着部の異常

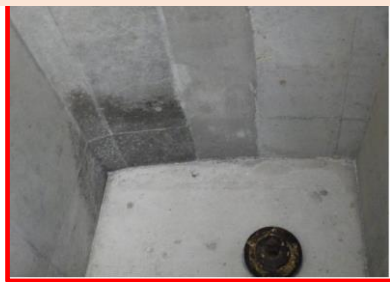
横桁  
⇒主桁との隙間から遊離石灰

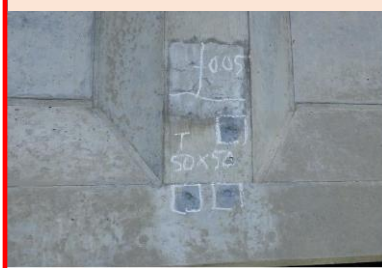
PC 定着部  
⇒定着部の異常  
(ひびわれ・鉄筋露出)

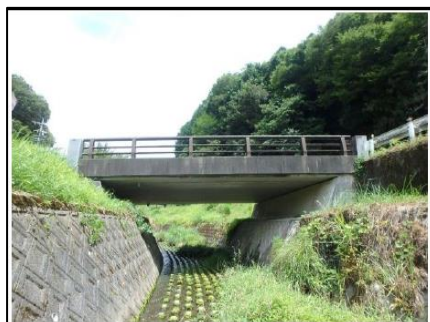
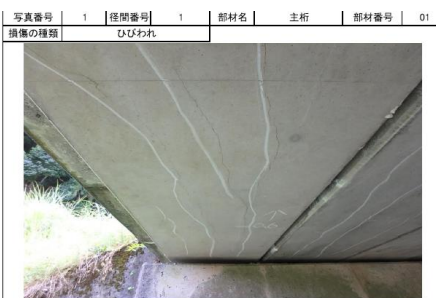
所見：主桁の広範囲で橋軸方向のひび割れ

前回点検よりひび割れが進行している

顕微鏡観察の結果、アルカリシリカ反応が原因と判明

橋梁定期点検の結果、県内の PC 単純プレテンホロー桁で橋軸方向のひび割れが確認されている。アルカリシリカ反応が原因と想定されているが、「アルカリ骨材反応抑制対策について（建設省技調発第 370 号 1989 年(H1)）」の規定や 2002 年(H14 年)に JIS A 1145「骨材のアルカリシリカ反応試験方法」が規定されているにもかかわらず、比較的新しい PC 単純プレテンホロー桁の橋軸方向のひび割れが確認されているため、継続して調査を実施していく。

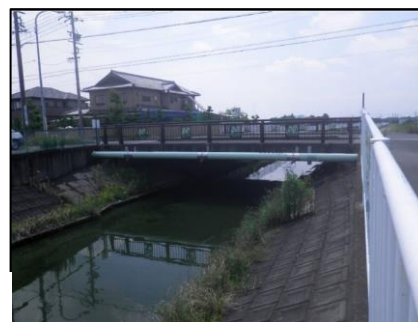
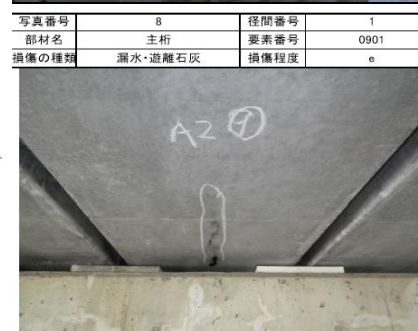
#### <事例 2>

完成年次：1995 年(H7)

所見：主桁の下面縦報告にひび割れ、漏水・遊離石灰  
追跡調査が必要

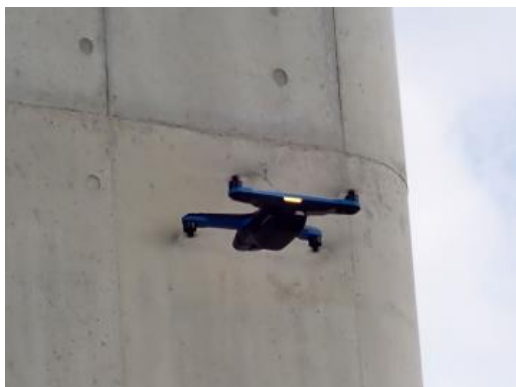
写真 3-1 全方向衝突回避センサーを有する小型ドローン技術（38 橋梁）

2023 年度は、小型ドローン等の点検支援技術を活用しており、通行止めや交通規制の回避、高所作業がなくなることで安全性が向上するといったメリットが確認されたが、支承周り等の狭隘空間ではドローン等での点検は困難であった。

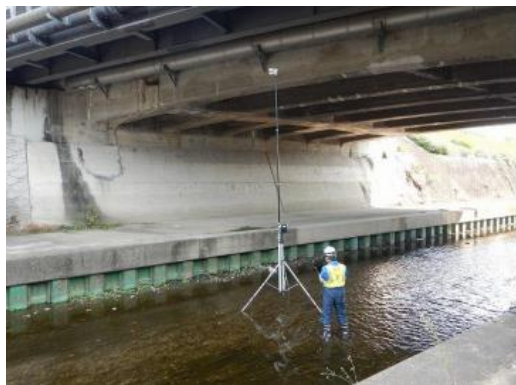
写真 3-3 橋梁等構造物の点検ロボットカメラ技術（18 橋梁）

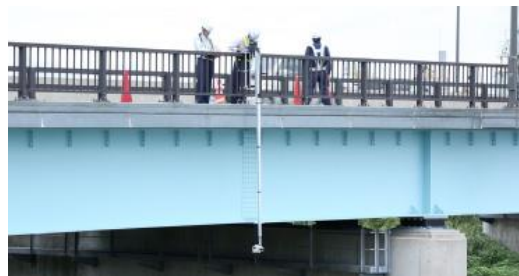
写真 3-4 ポールカメラ

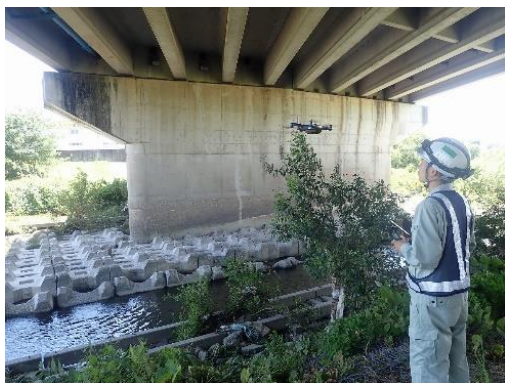
写真 3-5 全方向衝突回避センサーを有する小型ドローン技術 (26 橋梁)

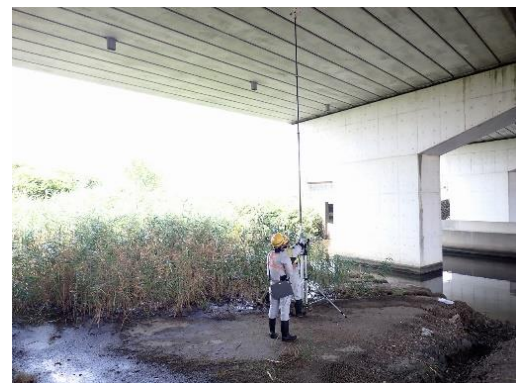
写真 3-6 橋梁等構造物の点検ロボットカメラ技術 (2 橋梁)

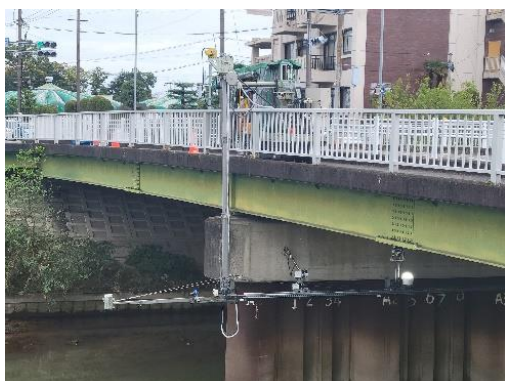
写真 3-7 視る・診る (1 橋)

- ・高精細な画像取得
- ・クラックゲージ計測機能
- ・直接打診

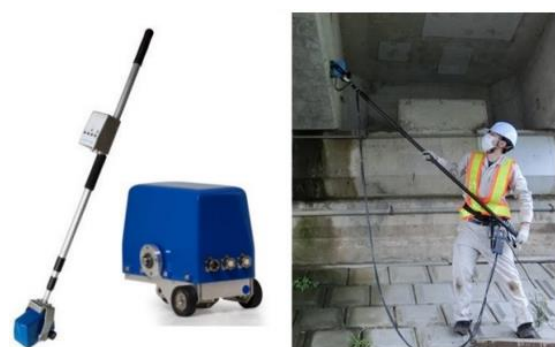
写真 3-8 BLUE DOCTOR (2 橋)

- ・連続打撃でうき・剥離を判定し LED 表示

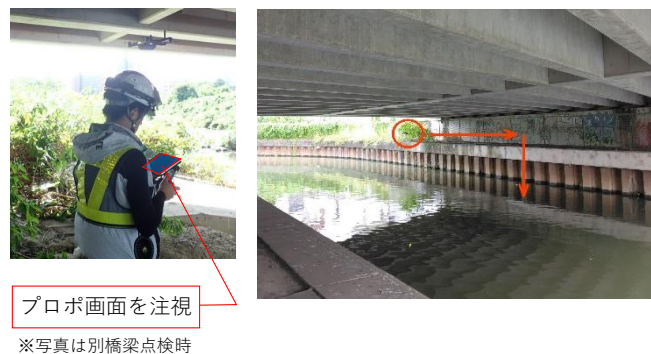
写真 3-9 ドローン落下事故状況

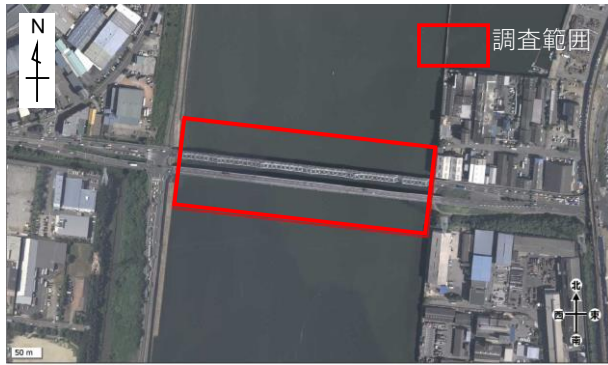
写真 3-10 調査箇所

近接目視等による洗掘状況の確認が困難であり、定期点検時に洗掘調査が実施されていなかったため、小型無人ラジコンボートに搭載されたナローマルチビーム測深機を用いて河床形状のデータを取得し、洗掘調査を実施した。

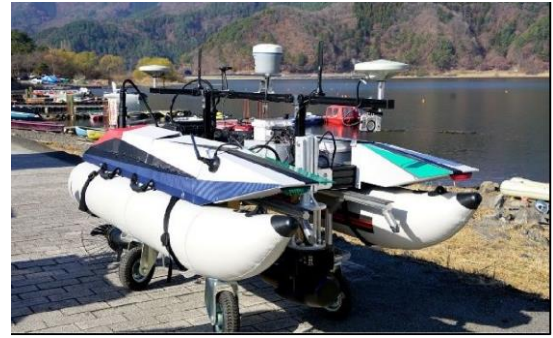
写真 3-11 使用機械  
・ 小型無人ラジコンボート  
・ ナローマルチビーム測深機

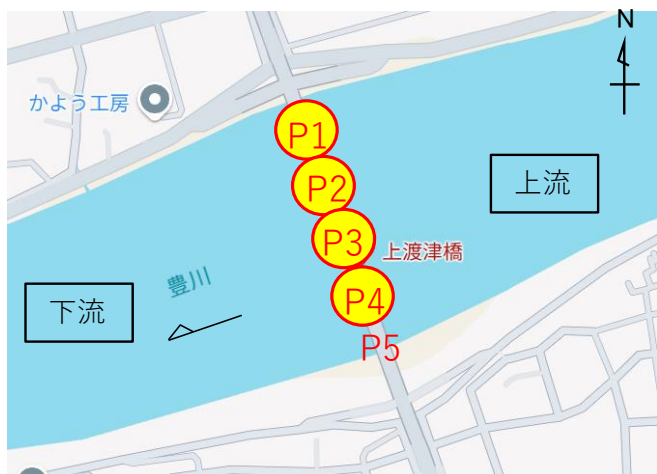
図 3-6 調査箇所

橋脚 1 基あたり 4 箇所※において、イメージングソナーによる洗掘状況の確認と、リアルタイム映像鮮明化技術による映像の確認を実施している。

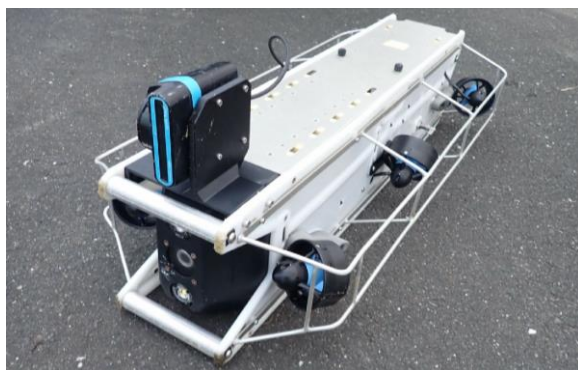
写真 3-12 使用機械  
・産業用水中ドローン  
・DiveUnit HAYATE

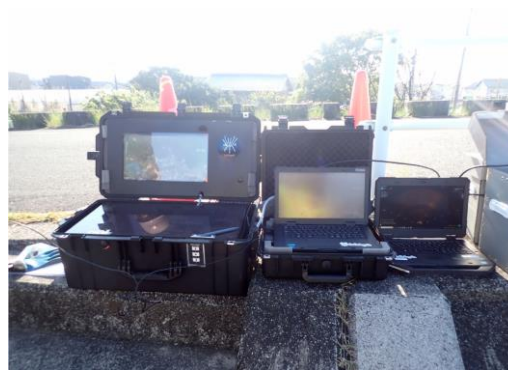
写真 3-13 映像モニター

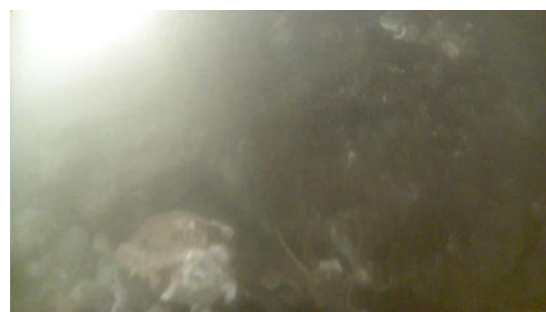
カメラ画像による目視確認(P2 下流側)

写真 3-14 調査結果

水中ドローン及びイメージングソナーにより洗掘調査を行った結果、写真 3-14 のとおり洗掘は確認されなかった。(参考：調査費用 約 200 万円)

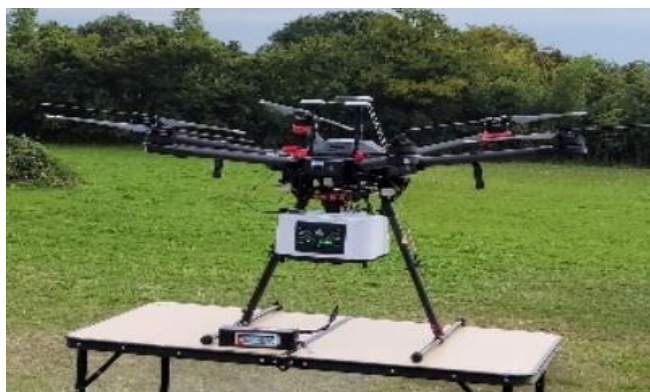
写真 3-15 使用機械

- ・UAV
- ・グリーンレーザースキャナ

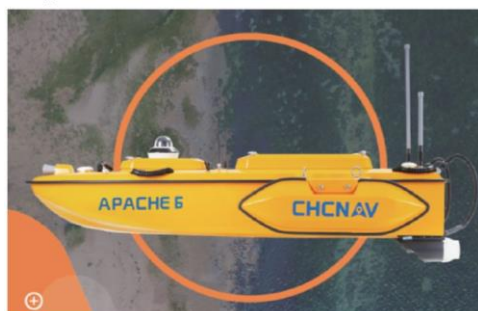
ラジコンボート  
マルチビーム深淺測量

写真 3-16 使用機械

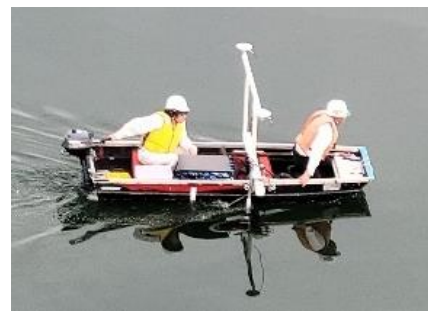
機械故障のため  
モーターボートに変更

モーターボート  
マルチビーム深淺測量

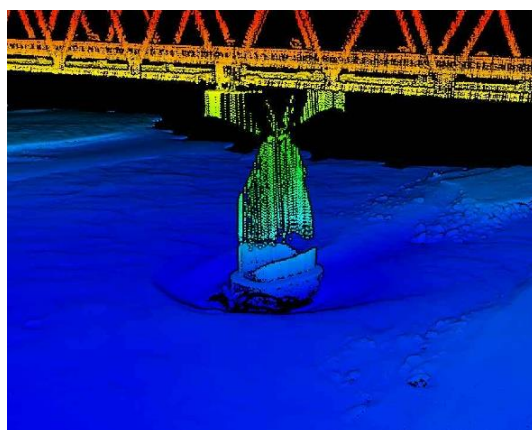
図 3-9 調査結果

調査結果に基づき、根固め工の施工を予定している。

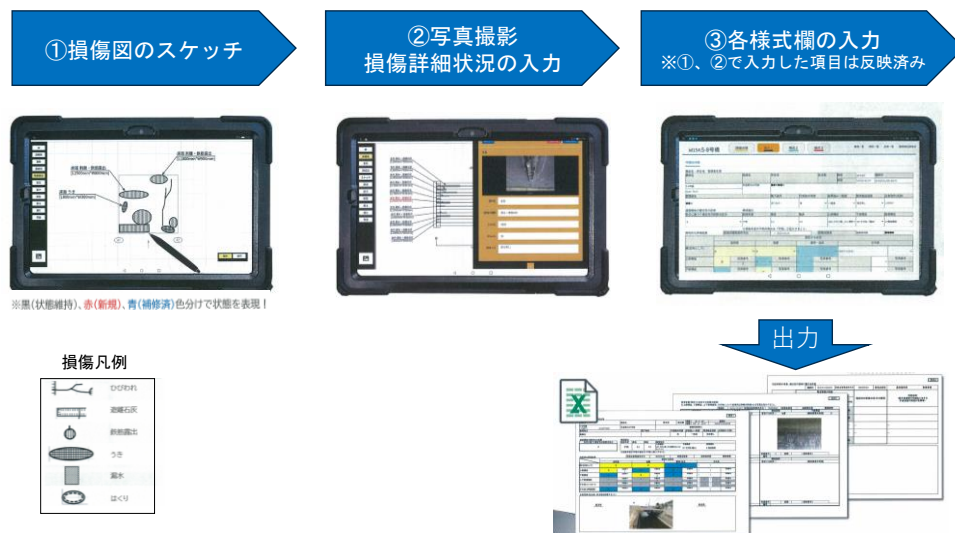
図 3-11 タブレット端末による調書作成のシステム例

本委員会での検討結果に基づき、来年度の定期点検から小規模橋梁については簡素化した点検調書様式での記録を予定しているが、直営点検ではタブレット端末を使用した調書作成も試行していく（図 3-11、表 3-4）。合わせて、愛知県都市整備協会と小規模橋梁点検のための AI 活用に向け、引き続き検討を進めていく。

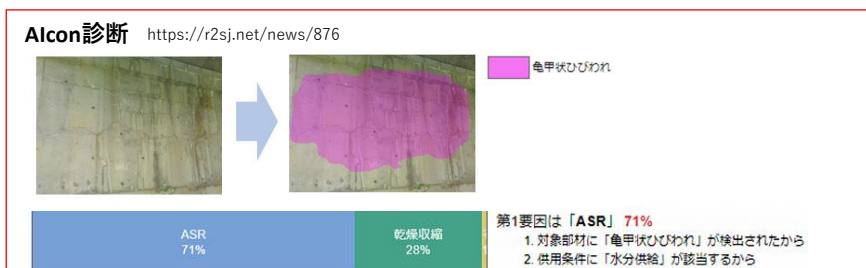
図 3-12 AI による損傷要因特定例

近年では、AI による損傷画像から損傷程度を精度よく判断できる技術が進展しており、また、損傷画像から損傷要因を特定する開発も進んでいる。小規模橋梁の多くは構造が単純でコンクリート製の橋梁が多いため、部分的なコンクリートのひびわれや剥離・鉄筋露出の損傷が橋全体の評価に直接つながると考えられる。AI を活用した損傷画像からの損傷程度の評価や特定事象の有無の診断をアシストする技術が進展すれば、橋梁に関する知識を有する職員が少ない市町村でも、同じタブレット端末や AI ソフトを利用することで、県と同等の評価が可能となる。
