(資料1)

善行寺本堂、玄関座敷、鐘楼、太鼓楼、手水舎、山門（ぜんぎょうじほんどう、げんかんざしき、しょうろう、たいころう、ちょうずしゃ、さんもん）

所在地：名古屋市中川区愛知町

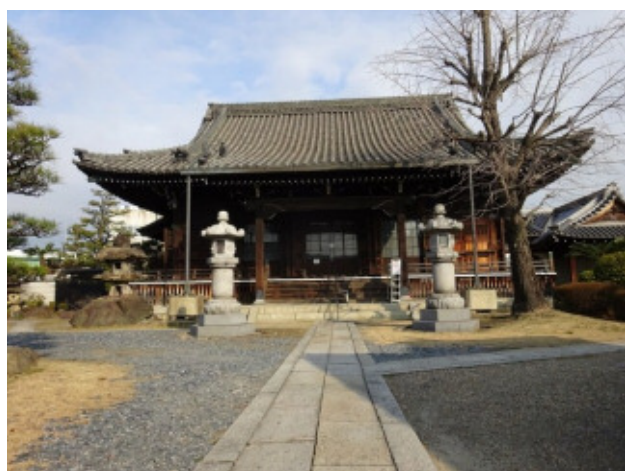
善行寺本堂 外観南側
(名古屋市教育委員会 提供)

構造、形式及び大きさ：木造平屋建、瓦葺、建築面積 277 m²

建設年代：宝永3年(1706)／文化元年(1804)・昭和51年(1976)改修、大正4年(1915)増築

本堂の創建は、小屋内に残存する棟札から、宝永3年(1706)に萩平左衛門(三代目伊藤平左衛門)によって建てられたことが分かる。また、小屋内には文化元年(1804)の修理棟札と考えられる棟札が残り、文化期の修理は七代目伊藤平左衛門によるものであることが判る。尾張藩作事方伊藤平左衛門の技術を知ることができる貴重な本堂である。

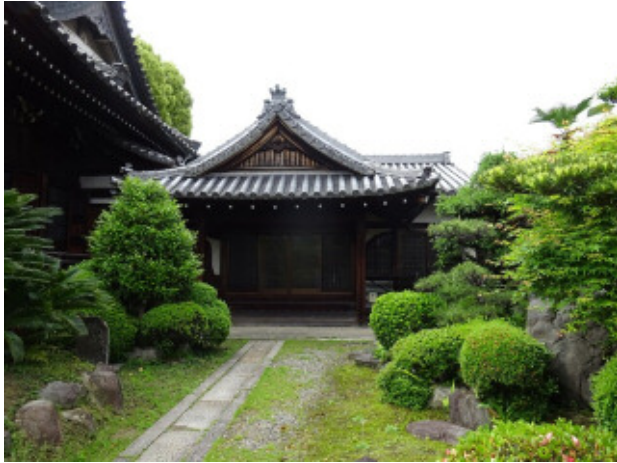
善行寺玄関座敷 外観南側
(名古屋市教育委員会 提供)

構造、形式及び大きさ：木造平屋建、瓦葺、建築面積 108 m²

建設年代：江戸後期

玄関座敷は、本堂の東に隣接する。正面の南端に式台玄関を置き、その奥北側に僧侶や門信徒の控えの間として使われる。寺の建物への出入口、本堂と庫裏を繋ぐ重要な施設で、全体的に簡素でありながら品格があり文化財価値は高い。

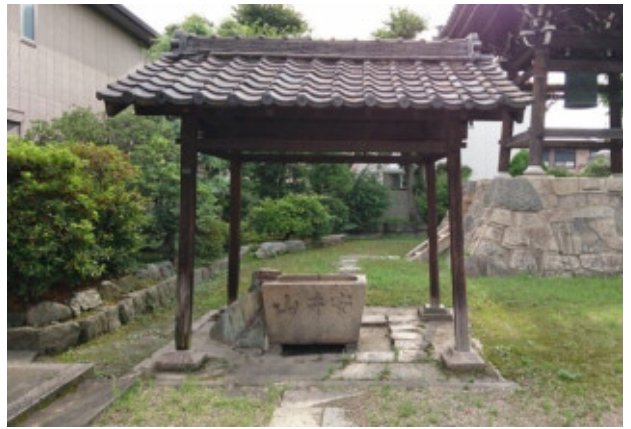
善行寺手水舎及び鐘楼 外観北側
(名古屋市教育委員会 提供)

構造、形式及び大きさ：木造平屋建、瓦葺、建築面積 7.6 m²

建設年代：明治29年(1896)頃／昭和53年(1978)改修

構造、形式及び大きさ：木造平屋建、瓦葺、建築面積 4.5 m²、手水鉢付

鐘楼は、山門の北西に近接し、袴型の石積基壇上に建つ。寺の記録によれば、明治29年(1896)に建設され、禅宗様を基調とし、細部にわたり意匠的に優れ貴重である。基壇石組には名古屋城築城時の残石であることを示す刻銘が残ることも、歴史的史料として貴重である。

手水舎は山門の北西隣に位置し、本堂と山門を結ぶ参道横に建つ。小規模で簡素な造りではあるが、寛保3年(1743)の銘が入った古い手水鉢を有し、参道横で境内の出入口付近の景観を形成している。

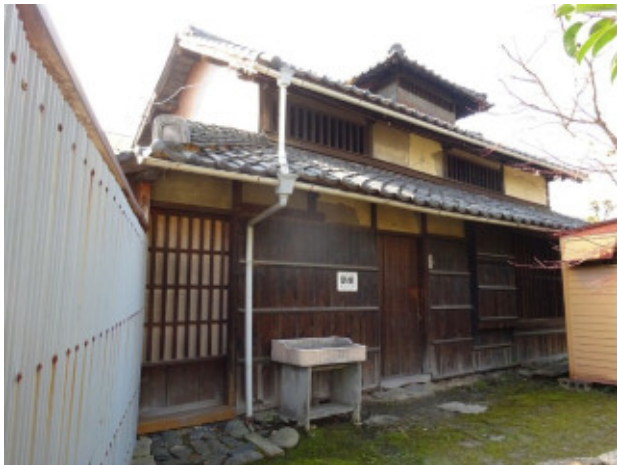
善行寺太鼓楼 外観北側
(名古屋市教育委員会 提供)

構造、形式及び大きさ：木造平屋一部3階建、瓦葺、建築面積 50 m²

建設年代：江戸後期／昭和前期改修

太鼓楼は、山門北東近くに北面して建つ。1階は座敷を持つ居室とし、東端を倉庫とし、北西隅に太鼓楼部へ上がる出入口を階段室として設ける。2階はつし2階の物置で、壁で東西に分ける。北西隅の太鼓楼の出入口である階段室には、階段の痕が西面に残り、そこから2階物置へ上がり、更に階段によって太鼓楼部へ上がる。建築年代は、棟札等の記録が残らず不明であるが、軸組材の煤の付着状態等から江戸後期と考えられる。傷みは著しいが修理可能であり、太鼓楼が残存する寺院は少なく、貴重な建物である。

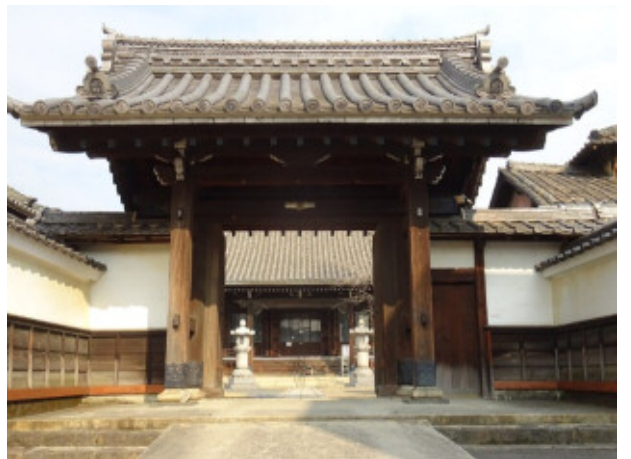
善行寺山門 外観南側
(名古屋市教育委員会 提供)

構造、形式及び大きさ：木造平屋建、瓦葺、間口 2.9m

建設年代：宝暦5年(1755)／江戸後期、昭和53年改修

山門は、本堂の正面、境内南側に南面して建つ。建築年代は、残存する棟札から宝暦5年(1755)の五代目伊藤平左衛門道房の作で歴史的価値があり、四脚門の形式で虹梁を重ねて用いるなど、丁寧な造りで意匠的にも優れている。
